台22線里嶺大橋改建工程之設計與施工

王慶雄*、戴宗鴻**、許阿明***

關鍵字：里嶺大橋、沉箱、鋼箱梁。

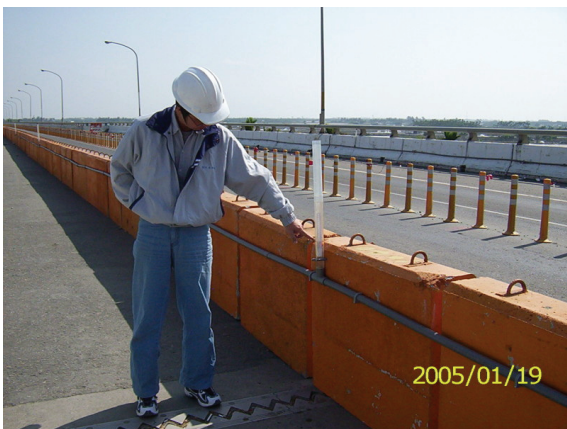
本工程之監測系統設置範圍，包括下游側橋梁（16K+288~17K+303）護欄及橋墩柱之監測作業，於實施第二階段交維計畫開放前，於下游側橋面左右側護欄設置 PVC 聯通管觀測水位可立即且直接判讀通車路段舊橋是否有沈陷現象，詳照片 33 所示；另於通車路段舊橋墩柱上下各一處黏貼無菱鏡反射貼紙，以經緯儀直讀點位數據進行結構物變位量判讀，詳照片 34 所示，並將相關觀測資料整理成冊，按月提報至監造單位以作為該橋梁變位沈陷量判讀安全之依據。安全管理值分別為注意值、警戒值與行動值三項，分別以監測結構物變形量訂定之，通常

照片 33 聯通管觀測水位

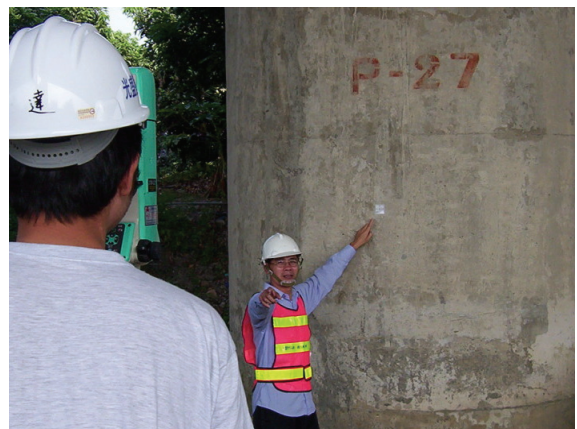
照片 34 墩柱結構物變位量收測

監測期間歷史記錄相對沉陷量大約為 1~3mm，變位均在安全範圍內，僅摘錄原 P15-原 P21 橋墩初終沉陷觀測值詳紀錄表 4；本項監測作業直至上游側新建橋梁 95 年 9 月 1 日開放通車，且下游側進行舊橋通車路段拆除作業，均無異常狀況發生。本次舊橋改橋期間，舊橋最大相對沉陷量為 3mm，經探討該值略小屬安全範圍內，非因沉箱施工過程下沉拉力所造成的，此值發生應屬測量誤差造成，因點位定置於橋墩側身(A、B 二點)，在施測過程時橋梁上方車輛行駛振動所造成誤差。本次沉箱下沉無造成周遭結構物下沉之影響，歸納新建基礎於該堅實卵礫石層地質選擇以 40m-60m-40m 落墩配置，得宜避過新舊基礎位置，亦可克服施工不致影響舊基礎穩定。

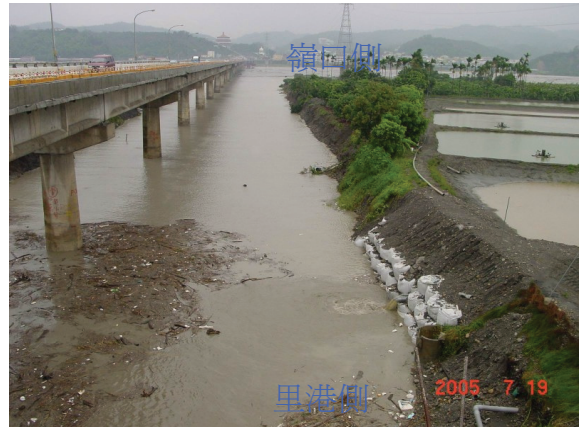
本工程主要經過二個汛期，汛期異常天候情形整理於表 5。尤自 94 年 5 月 10 日起遭受連續異常多次豪大雨及颱風引進旺盛西南氣流（該期間平均 5~10 天來襲一次），引發溪水暴漲淹沒全工區，在豪大雨離境後仍須俟河川上游山區雨量緩和，溪水水位降低始能進場搶修施工便道及恢復作業，惟修復作業期間再遭另一波豪大雨或颱風將修復中的施工便道沖毀反復數次，導致施工要徑上之 NP11-NP22 橋墩柱基礎工程嚴重受阻，至同年 10 月 31 日溪水消退至常水位後，始進場搶修施工便道，清除高灘地淤泥，恢復正常工作。然 95 年 5 月中旬至

照片 36 94年汛期全工區淹水(一)

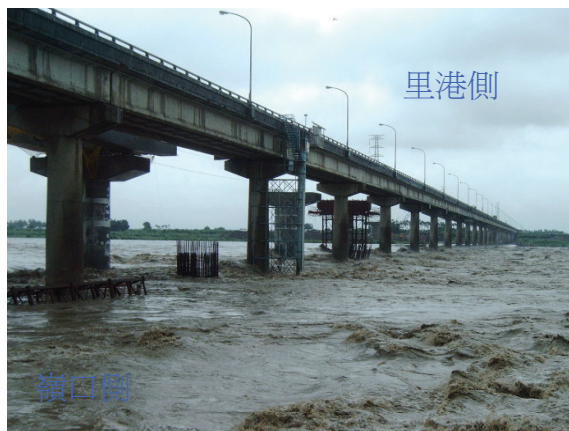
照片 37 94年汛期全工區淹水(二)

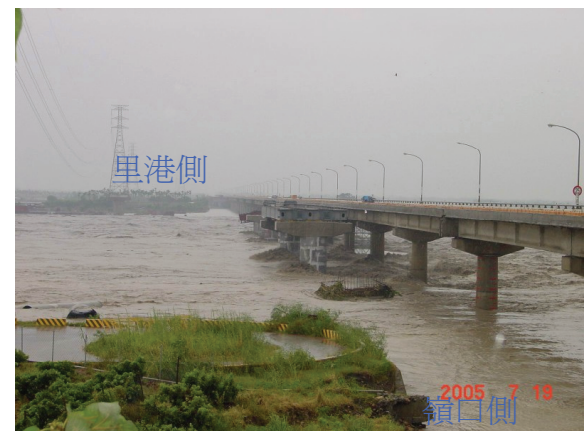
照片 38 94年汛期全工區淹水(三)

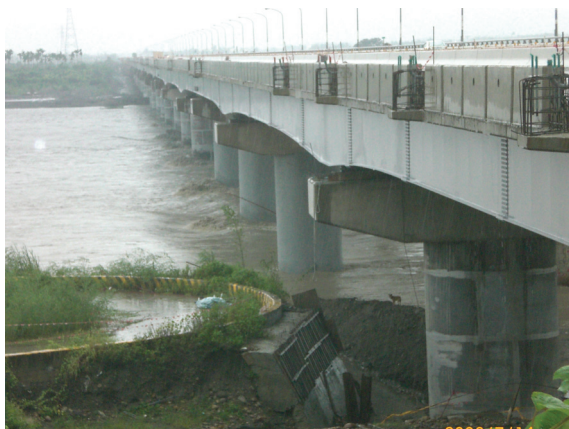
10月中旬期間，仍再遭遇接連人力不可抗拒因素之豪雨、颱風等災害，雖較94年少，仍影響上游側第六、七單元鋼箱梁吊裝、塗裝、上構橋面後續各項作業，致使上游側通車時程一度延遲。

照片 39 95年汛期全工區淹水(一)

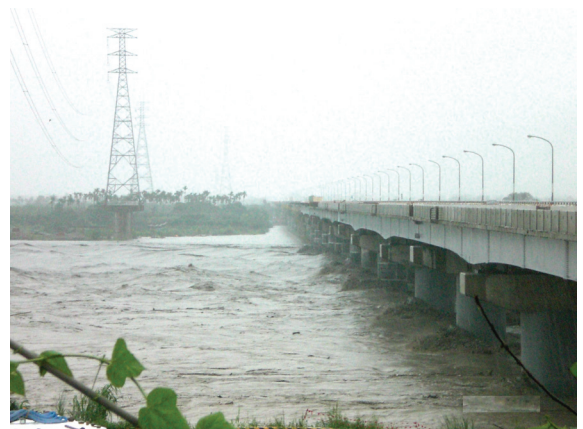
照片 40 95年汛期全工區淹水(二)

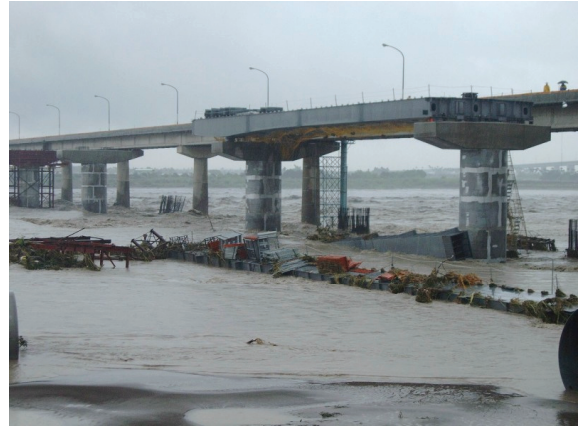
但 94 年 5 月 27 日起至 6 月 5 日又逢另一波鋒面來臨，高屏地區下雨再次造成溪水上漲，將已整妥預定吊裝使用之場地再次沖毀，土層浸水後軟弱毫無承载力，現地可謂一片泥濘，為避免吊裝過程因土層軟化而引發危險，吊梁場地再次重新整理。無奈於 6 月 11 日起又另一波超強鋒面再度到達，6 月 11~15 日南部地區降下超大豪雨，高屏溪溪水大暴漲並淹沒整個施工區域，溪水水位最高高達 EL：27.1 公尺，致使預計吊裝之 NP5~NP6 間鋼箱梁 3-Line 主梁完全淹沒泡水，甚至造成部份鋼箱梁支撐傾斜之情事。

委託財團法人金屬工業研究發展中心於 94 年 7 月 12 日至現場檢視，現場檢視遭 612 超大豪雨淹沒之 NP5~NP6 之鋼箱梁，發現其托梁翼板有破損變形與脫漆以及剪刀釘彎曲之現象，部分鋼箱梁本體有摩擦受損，且部分有生鏽現象產生。

公路總局 94 年 8 月 17 日再派員至檢視已拆解回工廠之鋼箱梁外觀後，其檢視結果為部份橫梁托梁、剪力釘變形，續接板及鋼箱梁續接位置兩側銹蝕嚴重，鋼箱梁外部塗膜磨損及局部刮傷至底材，以上缺失，建議後續處理方式如下：

照片 41 雨災鋼箱梁泡水現況

- (1) 根據外觀檢視，鋼箱梁之線型、拱度與端口尺寸並無明顯之變形，但需經實際量測驗證證明、是否符合原先設計設定範圍內。
- (2) 經碰撞僅有橫梁托梁翼板輕微變形，建議應切除更換，可局部更換。經過更換之托梁翼板，需經全銲道射線檢測，其他填角銲銲接部份，則做磁粉探傷檢驗。
- (3) 經碰撞變形之剪刀釘，應切除換新。
- (4) 續接板應全部換新或做 MT 檢測，重新噴砂塗漆，鋼梁兩側接頭亦同。
- (5). 鋼梁主體板經磨損而生銹部分，應重新噴砂塗裝。

1. 經碰撞變形嚴重之托梁翼板，腹板應全部切除更換，輕微變形之腹板無法矯正者，採局部切除補板，補板銲接應採全滲透對接，並作全銲道射線檢測，其他所有填角銲道作全銲道磁粉探傷檢驗。
2. 經碰撞變形嚴重之剪力釘（超過 30 度），應於切除至銲根部並磨平，於旁邊補植剪力釘。
3. 泡水後之所有續接板應全部拆卸並且鋼樑兩側接頭（只塗無機鋅粉漆部份），作全面噴砂除銹 Sa2.5 至及後續塗裝系統及塗裝間隔同設計製程要求。
4. 鋼梁外則環氧樹脂 M.I.O 經水流沖刷，已產生塗膜磨耗部份（未銹蝕部份），以清水清洗乾燥後，再噴塗一道 M.I.O 中塗漆，有刮傷損及底漆並產生銹蝕部份，處理方式同上述 3.內容。
5. 鋼梁內側經泡水產生泛色之環氧樹脂柏油漆，請再增塗一道同色系柏油漆。
6. 工務所及監造單位應再詳細審核所提「鋼梁雨災泡水後處理程序說明」內容，切應符合設計或本局施工說明書規定。

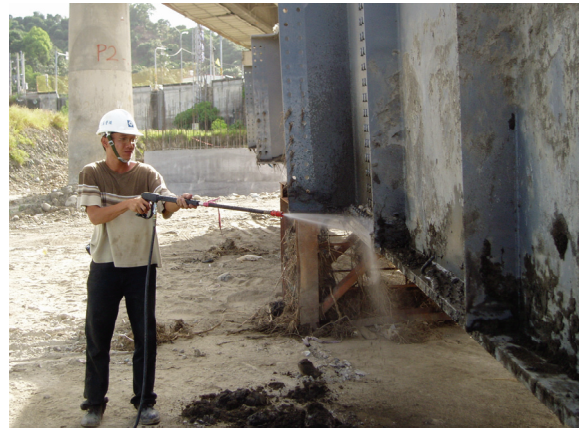
照片 42 鋼箱梁扶正清洗檢視

俟溪水消退後立即將鋼箱梁墊高扶正固定，扶正放置時讓鋼箱梁端口水平，俾利後續檢測工作。在使用吊車進行扶正吊放工作時，需於起吊區域原地面及施工便道之承载力預先處理壓實，以避免吊放時吊車翻覆造成二次傷害。鋼箱梁墊高扶正固定後再以高壓沖洗機將鋼箱梁內外污泥、砂清洗乾淨，同樣鋼箱梁墊高區域之土層承载力亦必須預先處理。清洗後再搭配空壓機將殘餘水分吹出或吹乾。清理完成後檢視外觀及塗裝受損情形，並檢測線形與預拱及連接板螺栓部位，相關資料記錄建檔備用。

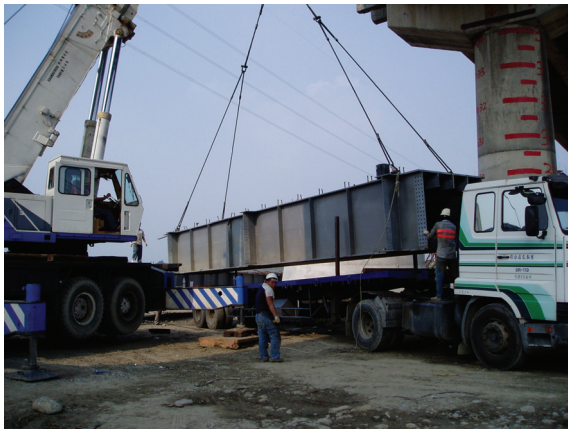
本案於 94 年 7 月 16 日將泡水之鋼箱梁 A、B、C Line 三支主梁全數拆解運回鋼構廠，首先進行主體鋼板金相複製膜製作，將複製好的複製膜取回至實驗室之光學顯微鏡下，進行金相組織觀察，其組織皆為正常之肥粒鐵與波來鐵之組織，無異常組織。再檢驗銲道以射線檢測及磁粒檢測亦均無異常，並綜合上級長官及鑑定單位等專業建議進行修繕作業，且依據設計準則相關規定辦理修繕，以確保鋼箱梁品質。詳照片 41~46 所示。

照片 43 鋼箱梁拆解運回鋼構廠

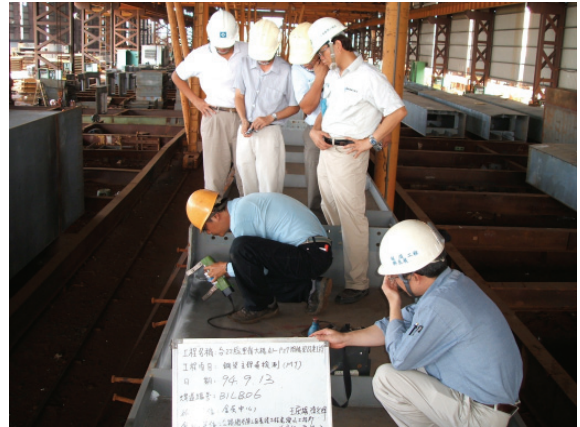
照片 46 鋼箱梁銲道及外觀等檢測

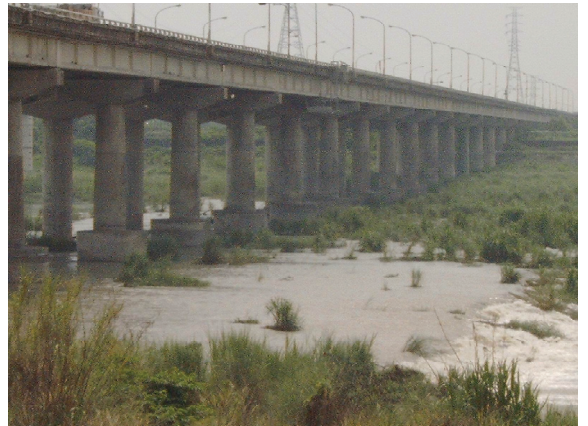
台 22 線里嶺大橋為跨越高屏溪連絡高雄縣及屏北地區主要橋梁，地理位置西臨高雄縣大樹鄉及旗山鎮嶺口，本地區夏季盛產享譽全台之玉荷包荔枝及鳳梨等水果，且西南方二公里處為佛教文化重鎮－『佛光山』，四週景色相當秀麗優美；東邊臨接屏東縣里港鄉，為農、養殖業興盛之地區。因過去河床沖刷及砂石濫採等因素，造成橋基嚴重裸露，危及橋梁安全使用性，冀望藉由改建工程來確保用路人之安全；並重新佈設全橋景觀式照明、護欄及欄杆等設施，以提升道路景觀視野及入口意象，更進一步吸引當地觀光人潮及繁榮在地經濟。

照片 51 里嶺大橋改建前橋基裸露

照片 52 里嶺大橋改建後橋基

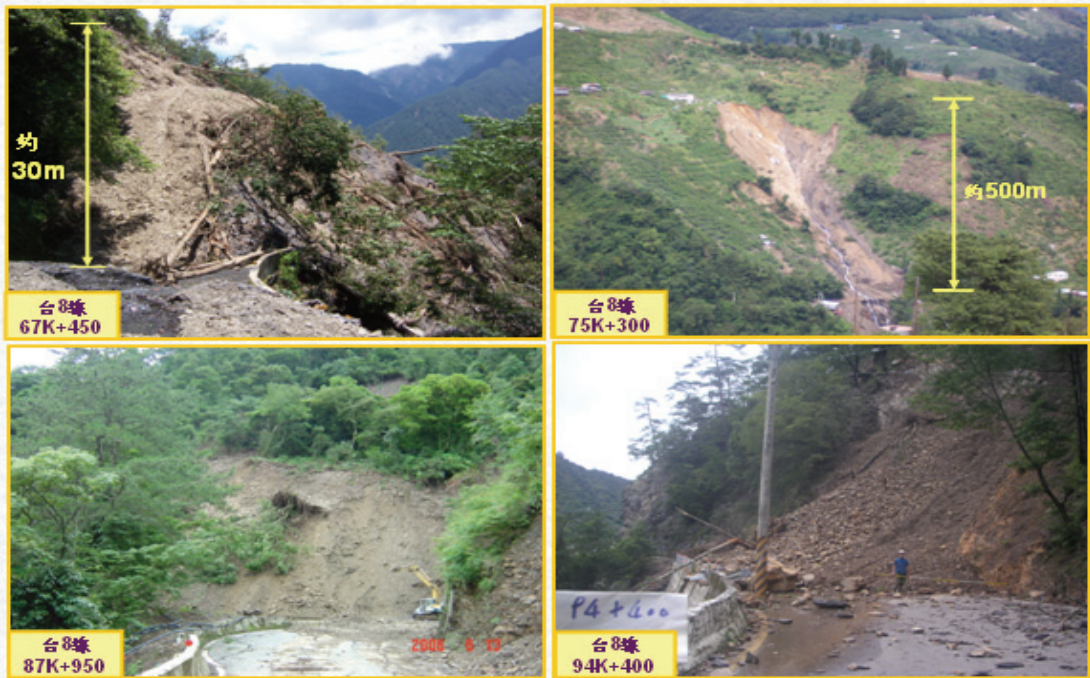
道路上方無擋土設施，自然邊坡由於人為過度開發使用及野溪未及時整治，於豪雨颱風期間造成邊坡土壤含水量增加而突然失去平衡產生邊坡滑動破壞，如圖 3-2 所示。

圖 3-2 道路上方邊坡滑動。(照片來源：二工處谷關段)

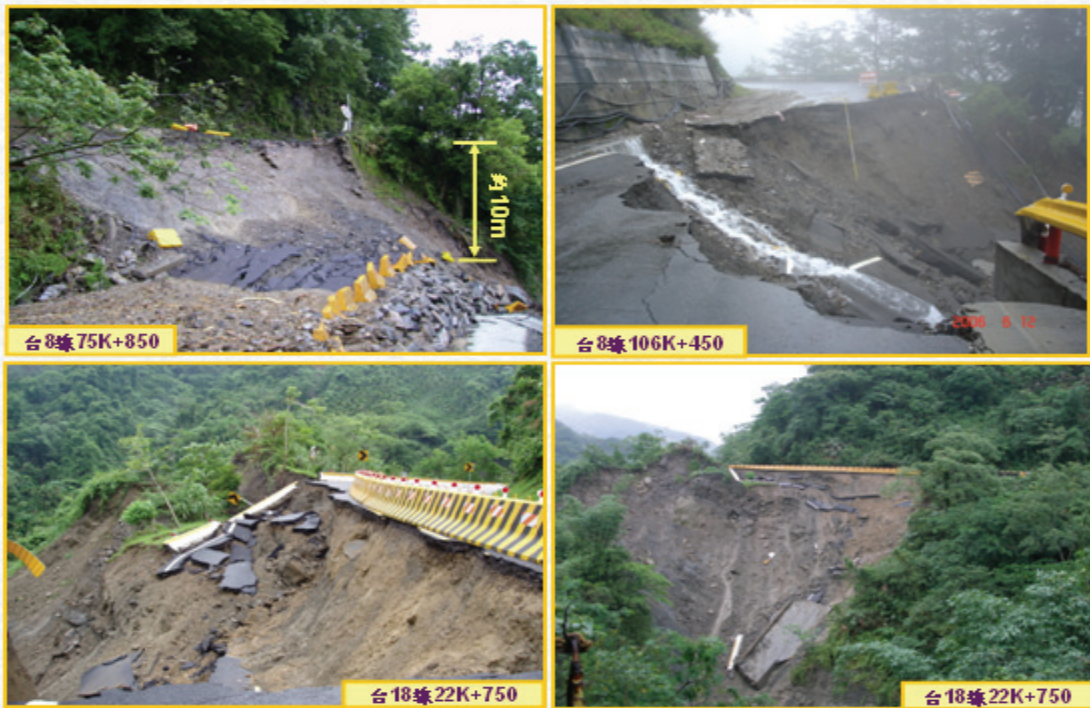
道路下方無擋土設施，颱風豪雨來臨期間，坡面因土壤內水分增加而突然失去平衡，造成道路下邊坡不穩定，導致土石崩落、路基淘空危及交通安全¹，如圖 3-3 所示。

圖 3-3 道路下方邊坡滑動。

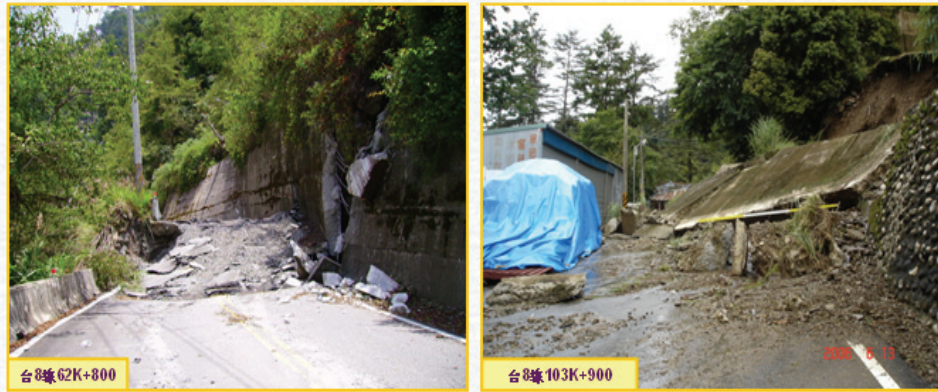
當坡面過於陡峭或因覆蓋表層嚴重風化及岩體破碎時，颱風豪雨來臨時，集中降雨使土體充滿水，於是側向土壓力增加，道路上方擋土牆基礎強度不足無法承受而導致破壞¹，如圖 3-4 所示。

圖 3-4 道路上方邊坡擋土牆破壞圖示。(照片來源：二工處谷關段)

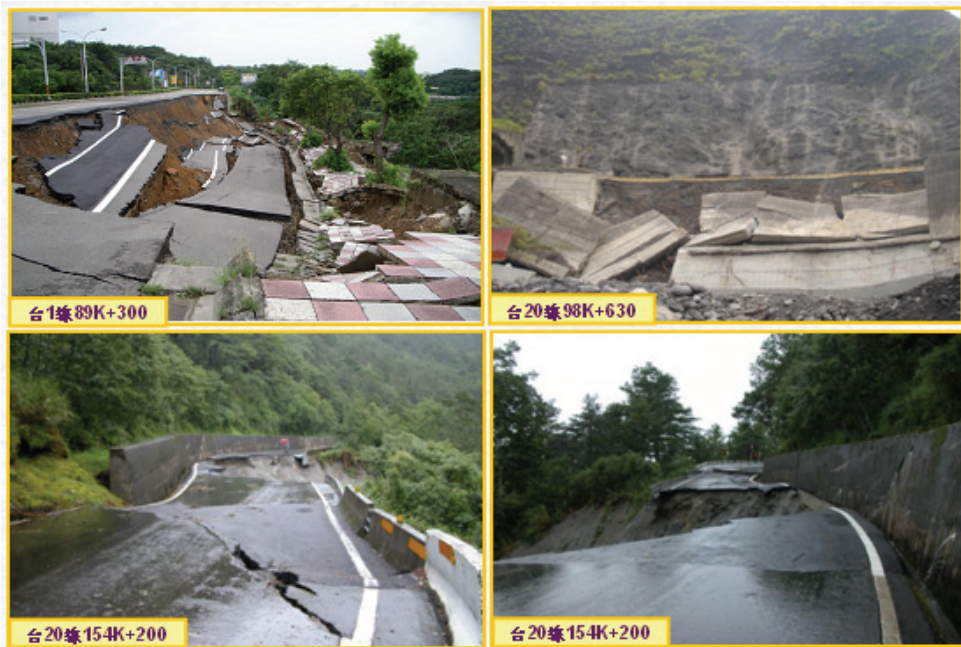
颱風豪雨期間之集中降雨使得道路下方土體因雨水入滲，側向土壓力增加，道路下方擋土牆無法承受而導致結構體龜裂、斷裂甚至掉落，土體無側向支撐滑落至下邊坡，於是道路塌陷阻礙交通¹，如圖 3-5 所示。

圖 3-5 下邊坡護岸擋土牆崩坍。

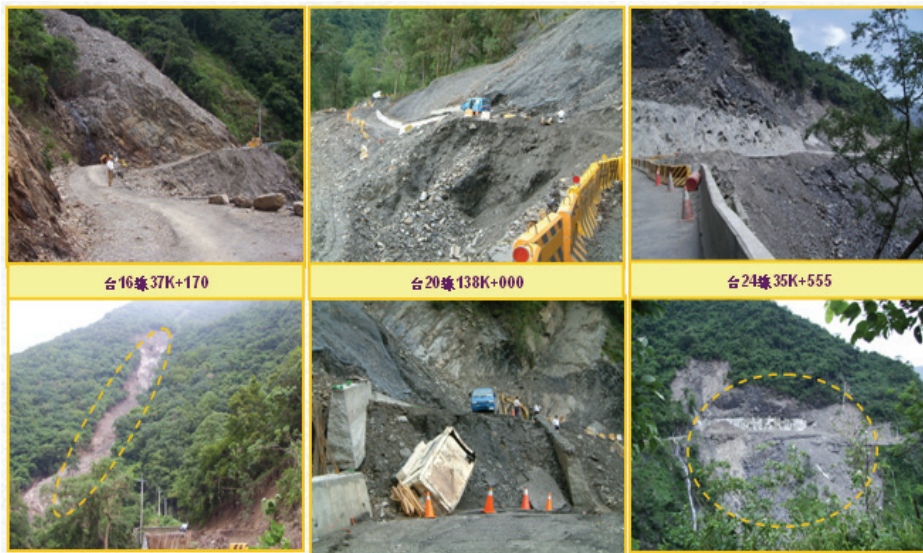
在邊坡破壞中，此種屬大規模、大尺度的破壞。由於降雨造成土壤含水量增加，再加上邊坡土質鬆軟、坡度過大使得大量土石由道路邊坡上下同時滑落，道路嚴重變形損壞，路基流失則稱『整體性破壞』¹。如圖 3-6 所示。

圖 3-6 整體性破壞。(照片來源：二工處信義段、三工處甲仙段、潮州段)

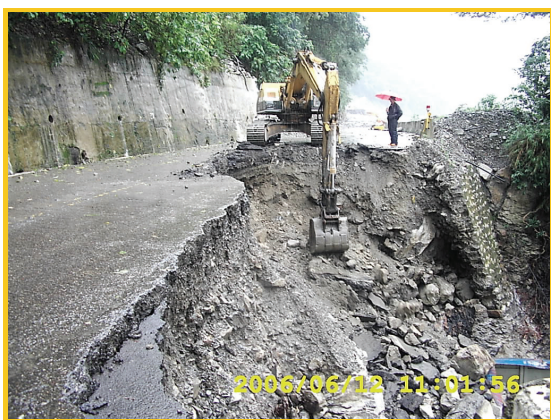
通常在河道兩邊護岸如果混凝土硬式護岸延伸最終點為土質邊坡，往往在土質邊坡會造成破壞，這類情形將其歸類為介面破壞²。但本局各工程處所提之書面資料統計，所指之介面破壞為道路下邊坡擋土設施與河道交接處產生之破壞情形，如圖 3-7 所示。

圖 3-7 介面破壞。(照片來源：二工處谷關段)

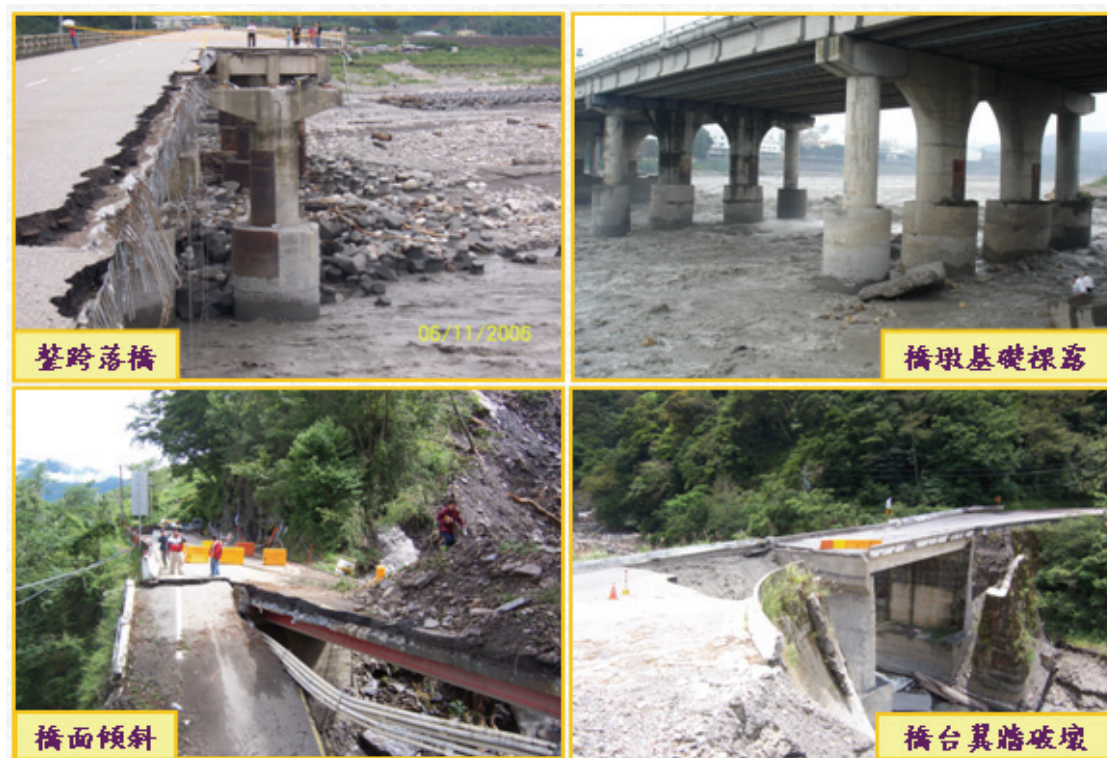
本局道路橋梁主要破壞模式可分為以下 4 類型：在 7 座橋梁破壞情形統計，其中橋墩基礎裸露佔 37%、橋面傾斜佔 25%、橋台翼牆破壞佔 25%及整跨落橋佔 13%，如圖 3-8、3-9。

圖 3-9 橋梁破壞模式（照片來源：二工處苗栗、台中、谷關段）

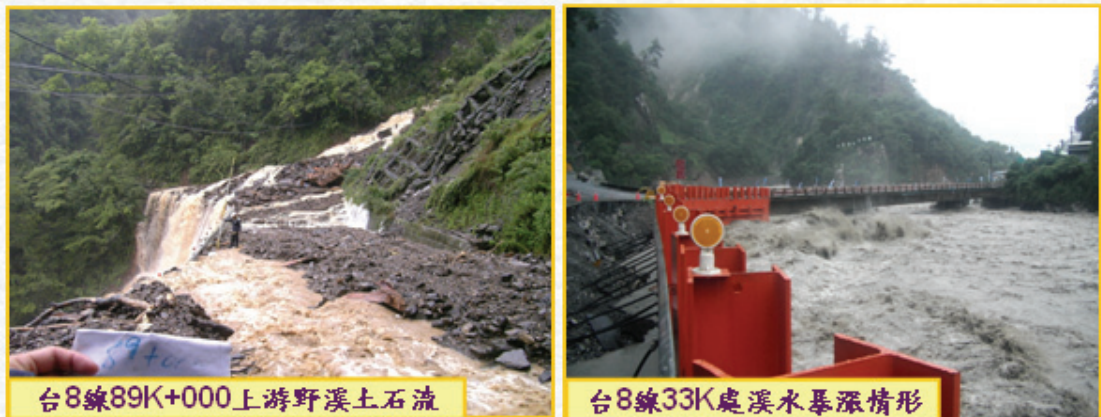
0609 豪雨災害帶來阿里山觀測站 6 月 8~10 日之累積總雨量高達 1309 毫米、碧利斯颱風 7 月 12~15 日之累積總雨量高達 611 毫米，豐沛雨量致山區集水區之水量大增，造成山洪暴發、溪水暴漲及土石流等嚴重災情，如圖 3-10，例如台 8 線谷關、梨山地區。

圖 3-10 土石流及溪水暴漲情形。

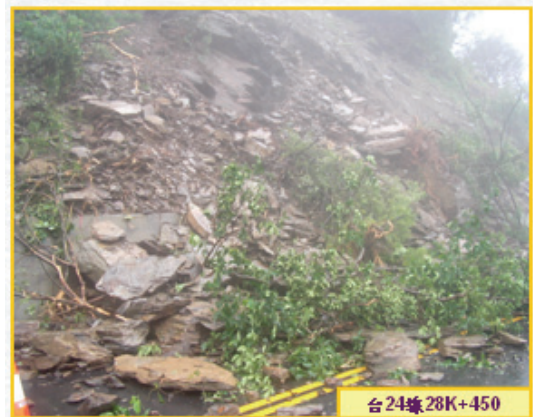
部分公路路線經過之山區地形陡峭、地質構造脆弱、岩層節理發達、順向坡或崩積層等脆弱區域，在 921 地震後使原本破碎的山區地質更加脆弱於豪雨作用下易導致崩塌及土石流災害而造成交通阻斷危及行車安全，如圖 3-11。

圖 3-11 邊坡崩坍情形（照片來源：三工處）

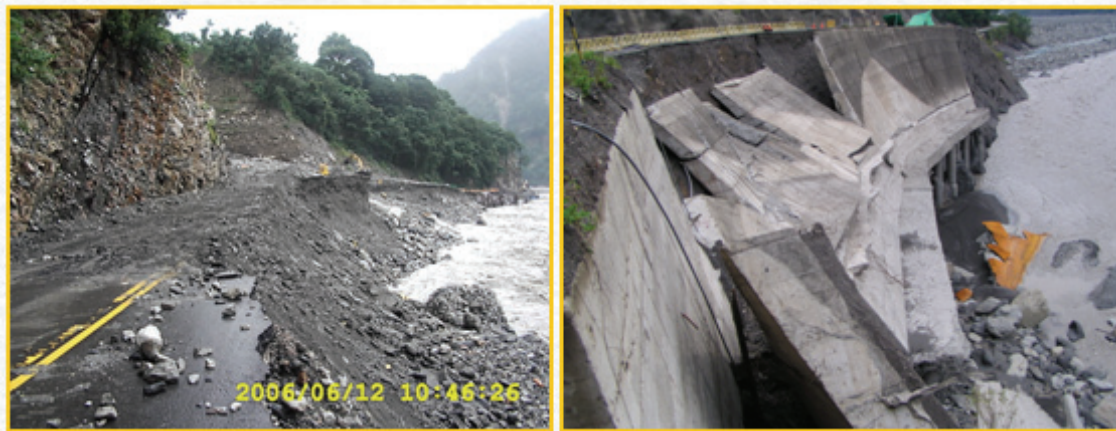
由於上游土石崩落導致下游河底淤積改道，致使部分公路路基因河（溪）流改道而位於河川凹岸（或稱攻擊坡）位置，於洪水暴漲時易遭受洪水沖蝕作用，造成路堤坡址或擋土構造物基礎沖毀，導致路基流失形成缺口，如圖 3-12，例如台 8 線谷關、台 27 線六龜地區。

圖 3-12 河（溪）流沖蝕道路損壞情形。（照片來源：二工處谷關段、三工處甲仙段）

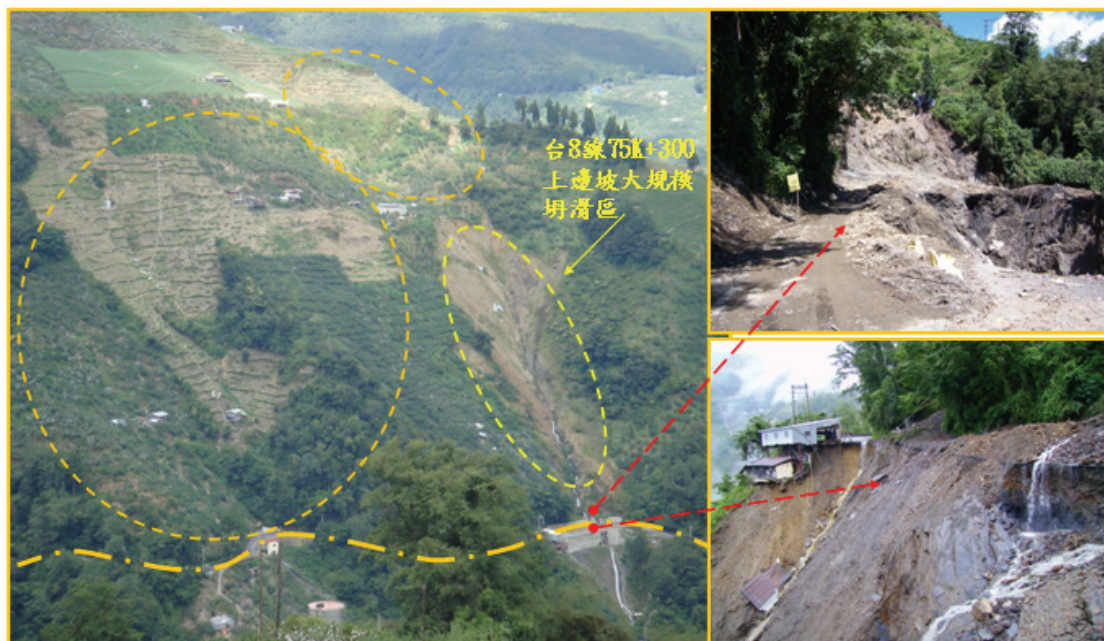
山坡地超限利用、過度開發致地表喪失水土保持能力，遇雨即造成土壤流失形成災害，例如中部地區（台 8 線梨山地區）省道上邊坡產生坍塌破壞，如圖 3-13。

圖 3-13 集水區不當開發造成道路損壞情形。（照片來源：二工處谷關段）

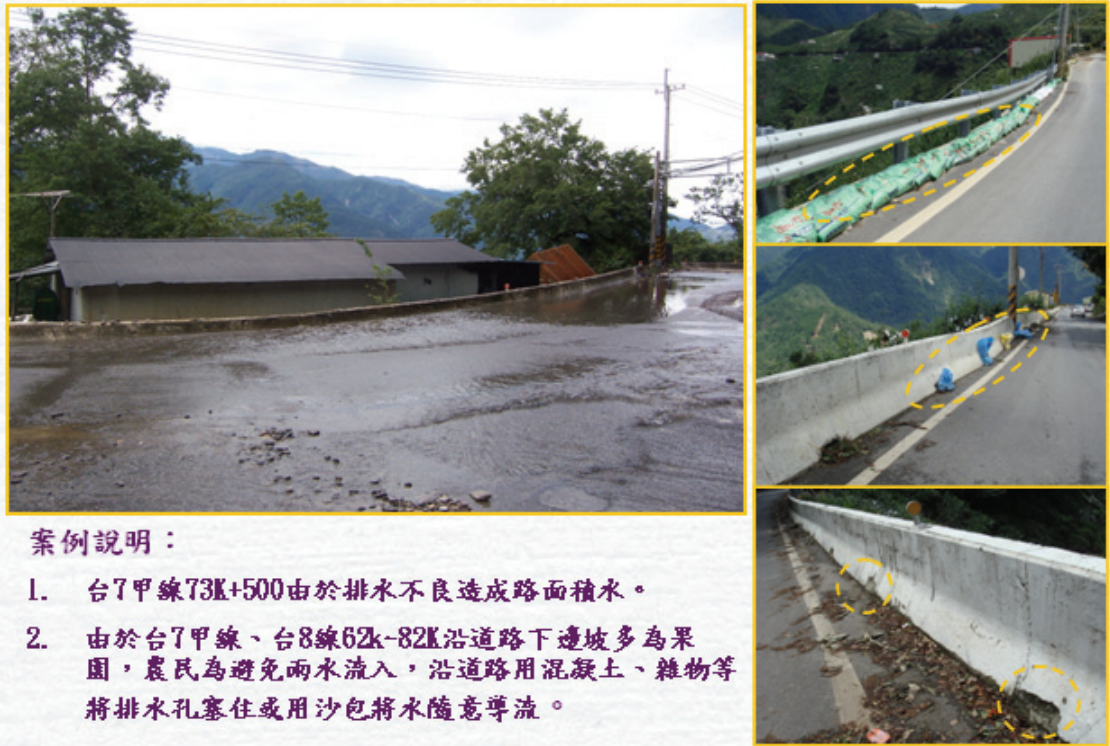
道路排水系統規劃、設計、施工或維護不佳，如早期國內山區道路因考量安全性多施設紐澤西護欄以維行車安全，而此型護欄易阻隔路面逕流之排除，於豪雨時常形成漫地流並因地形高差之影響，集中於紐澤西護欄之缺口或下坡彎道外側大量逕流而出沖蝕下邊坡。另部分山區公路排水設施，遭受當地居民以雜物或混凝土阻塞將水隨意導流，也導致暴雨時造成逕流集中並往低處匯流，沖蝕道路下邊坡路基以致形成缺口，如圖 3-14。

圖 3-14 道路排水不良情形
