桃芝颱風土石流受損重建橋梁復建規劃與災因研析

何鴻文* 陳俊堯**

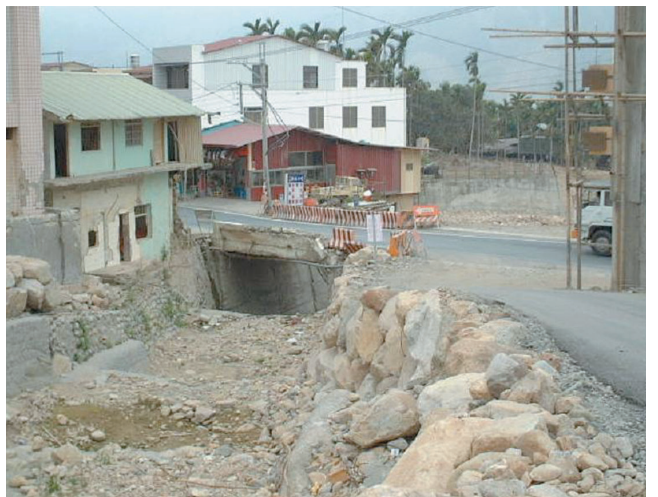
- (3)台21線88K+367 上安橋：上安橋位於上安村，原橋長8.3公尺（單孔）、寬8公尺，上部結構為RC版梁，下部結構為重力式橋台。上安村處於巒大林道及人倫林道交會處，賀伯颱風過後，水土保持局在上游築起一道道防砂壩，把平時小規模的土石流攔住，在桃芝颱風大規模土石流的強大威力下，上安橋上游的整治工程蕩然無存，上安橋完全遭土石流掩埋^[3]（圖04、05、06）。台21線80K+700~91K+000路段因土石流造成路基阻斷災情，經搶修於91.8.2恢復通車。本局為配合水土保持局三廊坑溪整治計劃，將上安橋改建為橋長30公尺（單孔）、寬7.5公尺PCI梁橋。

圖05 上安橋遭土石流掩埋

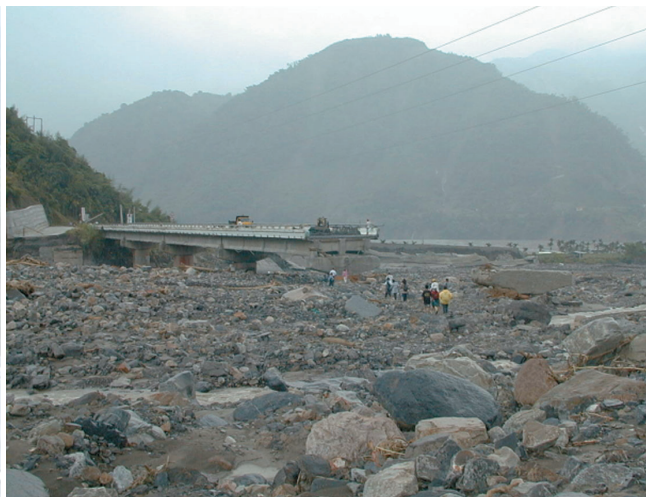
圖09 台21線信義橋遭土石流沖失二孔(空照)

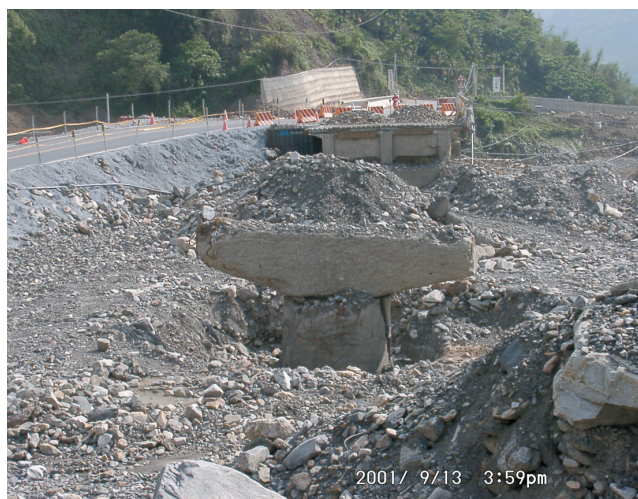
圖10 桃芝颱風後遭土石流沖毀之信義橋

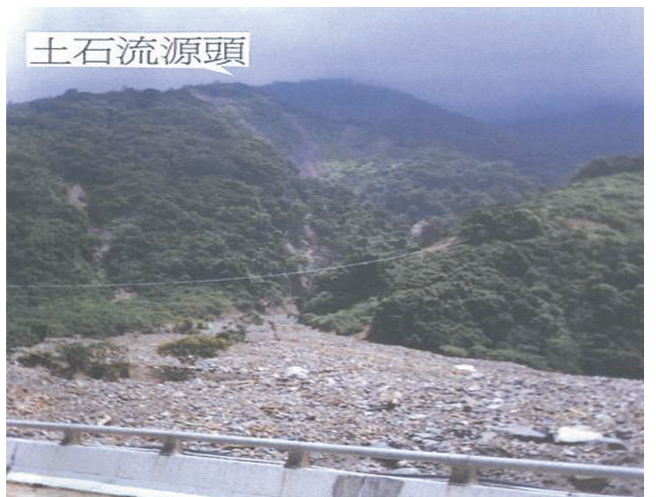
圖15 十八重溪橋土石流源頭及陳有蘭溪橋、筆石橋土石流災損照片(航照)

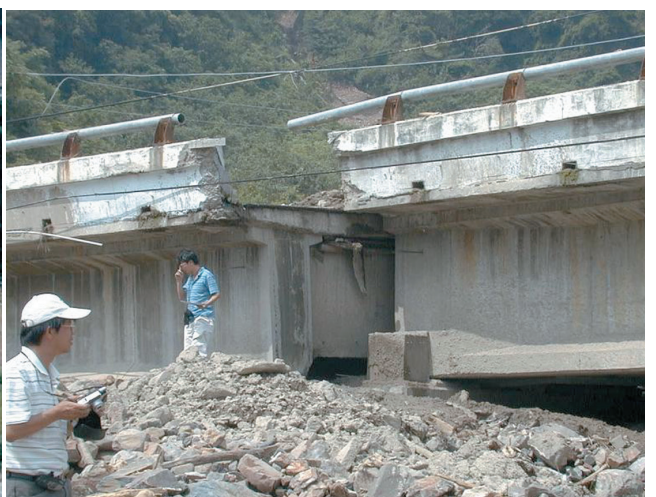
圖17 十八重溪橋北側橋面發生錯移，南側橋台遭土石流沖毀(空照)

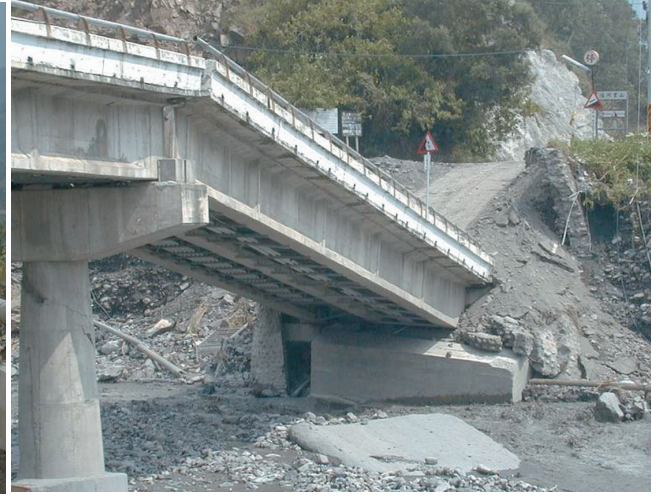
圖19 十八重溪橋北端上部結構受土石流推擠，最大側移量達兩公尺

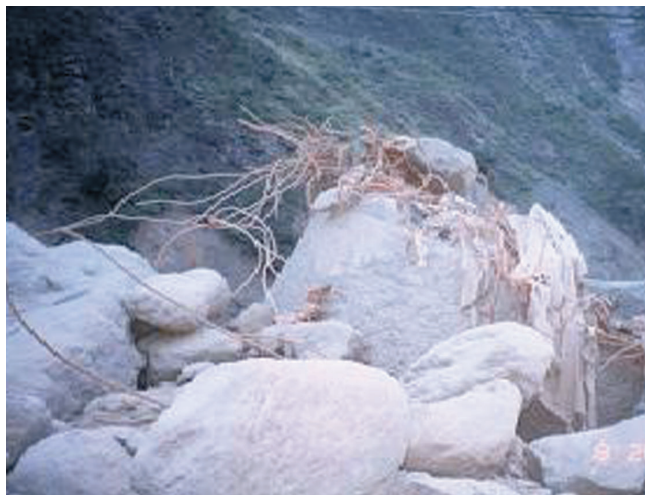
圖27 桃芝颱風後，被沖失之陳有蘭溪橋、筆石橋及其間路基覆蓋土石（空照）

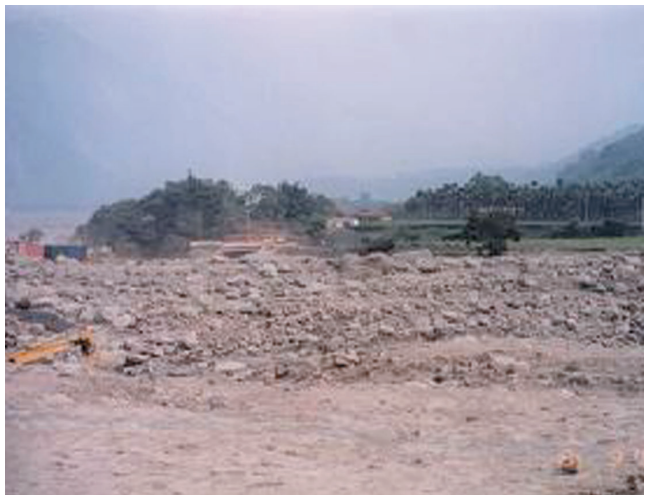
圖29 筆石溪匯流處的沖積扇（筆石巷）及台21線筆石橋受損情形（空照）

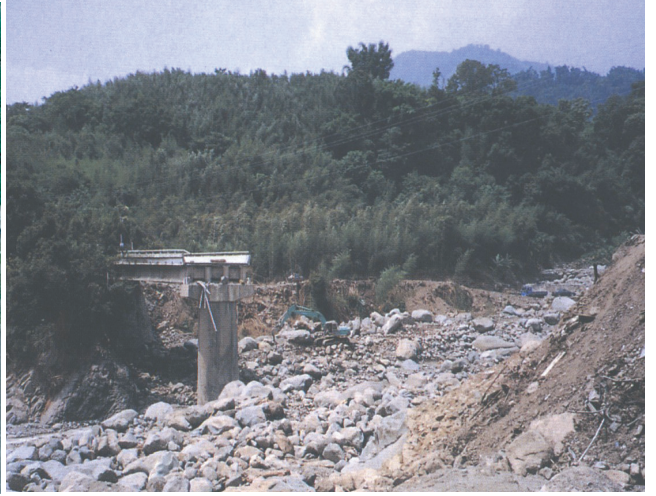
- (6)台21 線 103K+104 望鄉橋：望鄉橋位於陳有蘭溪及阿里不動溪匯合口，望鄉橋原長90 公尺（1 @ 20 + 2 @ 35），橋面淨寬7.5 公尺，上部結構為PCI 梁，下部結構為懸臂式橋墩及沉箱基礎。土石流發生後撞毀北側橋墩，並沖走兩截橋面版（圖36、37），目前本局利用堆積土石及大型貨櫃充當橋墩，於90.8.18 搶通（圖38、39）。復建方案為原橋址改建三跨預力箱型梁橋，橋長130 公尺（圖40），於91.3.25 開工，預定工期一年。

圖36 台21線望鄉橋遭土石流沖毀情形(空照)

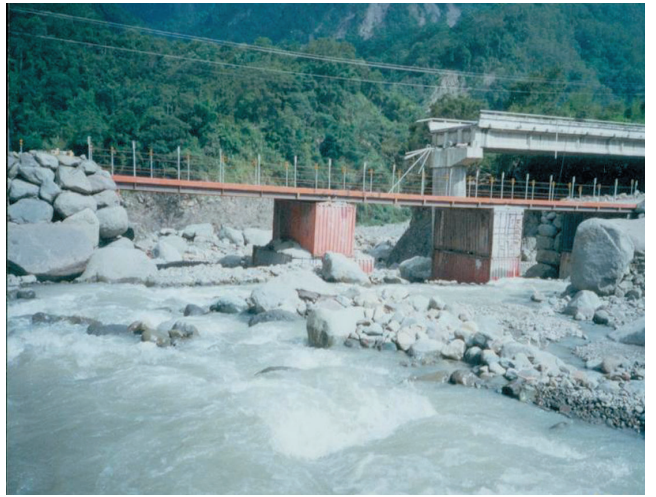
圖38 望鄉橋北側橋墩遭土石流沖毀後僅剩一孔橋面

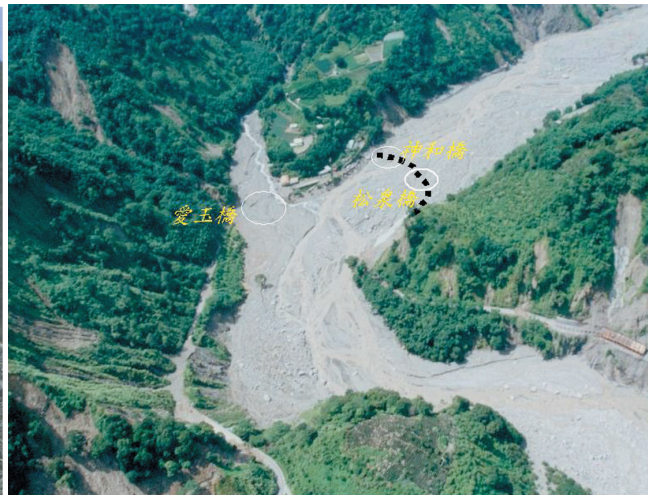
圖44 台21線松泉橋、神和橋完全遭土石流沖失

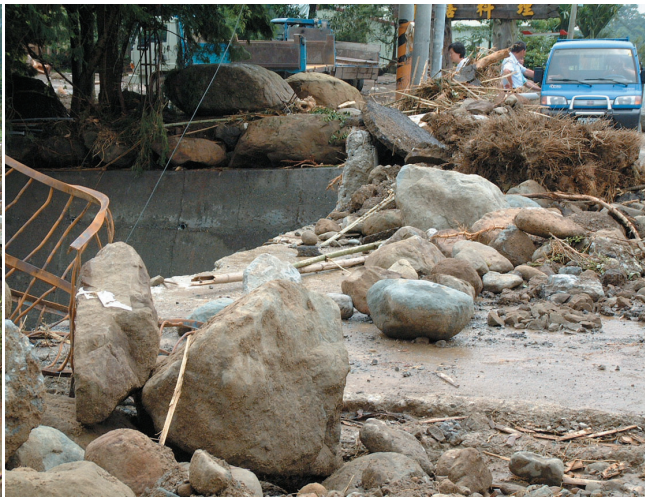
- (8) 151 線 11K+523 和平橋：原橋長 13.1 公尺，淨寬 8 公尺，上部結構為 RCT 型梁，下部結構為重力式橋台（圖 49）。桃芝颱風時，上游大量崩落土石流至此處，因河道彎曲，土石堆高沖上道路、漫過橋梁，造成橋護欄沖毀、梁底及橋面受損、橋台基礎沖刷（圖 50、51、52）。復建方案為原址改建為橋長 16 公尺、淨寬 10 公尺 RCT 型梁橋，下部結構為懸臂式橋台，於 91.1.27 開工，91.6.25 完工。

圖50 151線和平橋因土石流造成引道路基、橋台、大梁及橋面損壞

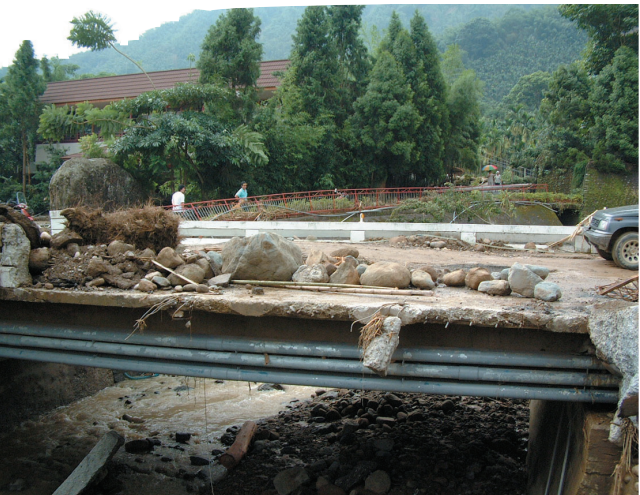
圖51 151線和平橋上游土石流躍上路面及橋面

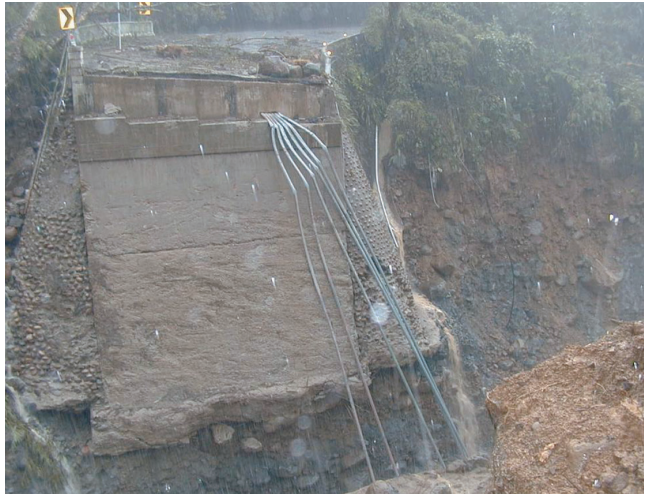
圖52 151線和平橋橋面及護欄破壞

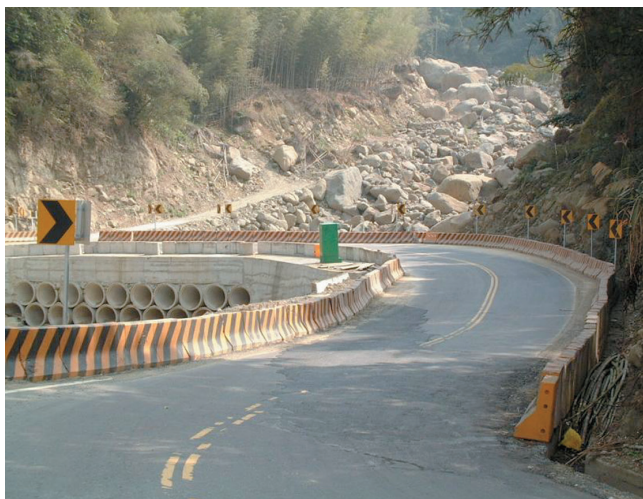
圖63 151線大孝橋溪槽遭土石流沖刷擴大(圖為復建工程A2橋台施工)

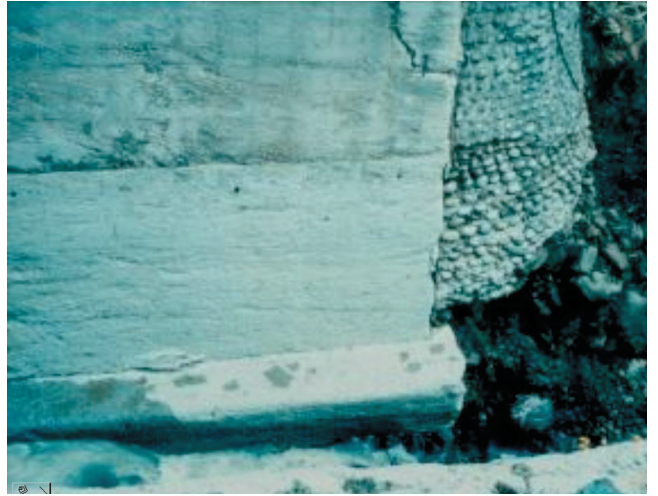
- (12) 17K+130 大仁橋：原橋橋長 11.4 公尺，淨寬 9 公尺，上部結構為 T 型梁，下部結構採重力式橋台。災後橋面遭土石流沖毀流失，溪槽擴大為 40 公尺寬（圖 66、67），本局改在上游處施設涵管便道於 90.8.27 搶通（圖 68）。復建方案為橋梁加長重建，採全長 30 公尺（單孔）PCI 梁，重建引道 140 公尺長（圖 69、70），於 91.1.27 開工，預定 91.6.30 完工。

圖66 一五一線大仁橋受損情形

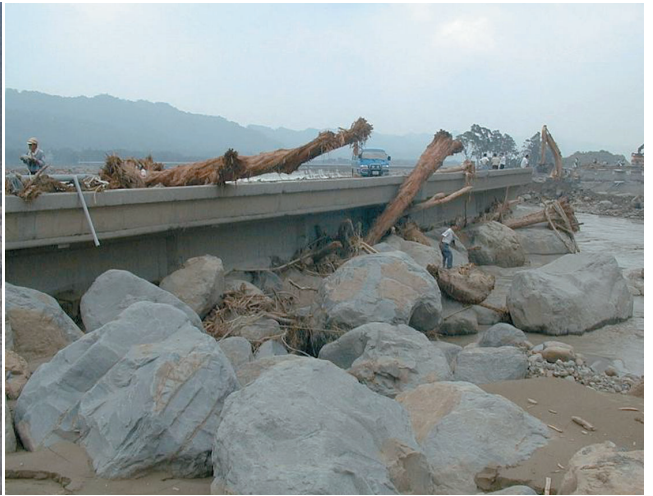
- (13) 149 線 10K+595 瑞興橋：原橋橋長 120 公尺（3@40m）、寬 12 公尺，為三跨簡支式 PCI 梁橋，下部結構是沉箱基礎（圖 71）。瑞興橋跨越加走寮溪，因上游崩場地範圍甚廣，桃芝颱風時爆發土石流夾雜上游溪頭杉林溪安定灣等地大量巨石，造成河床淤高，河中巨石流木堵塞橋孔，後續而至的土石將本橋 P1 橋墩及第一、二跨橋面沖毀流失，南端引道流失 200 公尺（圖 72、73）。為恢復交通，以鋼涵管其上澆築混凝土施設臨時便道於 90.8.20 通車（圖 74）。本橋併同北側路段及 10K+160 乾坑橋為因應土石流提高橋梁及路線縱坡，採一體考量重建，復建方案為瑞興橋改建為六孔跨距 60 公尺、全長 360 公尺鋼箱梁橋，下部結構為壁式橋墩及與堤防共構之橋台設計，梁底高程較原橋梁高 4m（圖 75），乾坑橋原橋為全長 60m（2@30m）PCI 梁橋，改建為單跨 60M 長鋼箱型梁橋，梁底高程提高 5m 以上，並考量當地排水於 11K+265~11K+355 增設

圖72 149線瑞興橋遭土石流沖毀(空照)

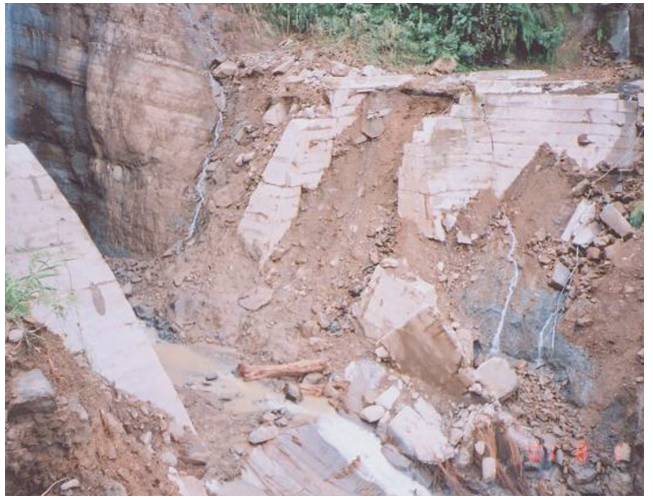
- (16)149 甲線 33K+779 雙孔橋：雙孔橋原為 17.4 公尺長、8 公尺寬之 RC 雙孔箱涵 (圖84)，桃芝颱風時遭土石流沖毀，溪床淤積大量土石 (圖85)。因 149 乙線瑞草橋與 149 甲線內湖橋及來吉大橋、三龍橋均遭沖毀，造成材料運輸不便，於是採用 180cm ϕ 涵管做為排水管路，涵管上方回填級配滾壓夯實，並鋪設 AC 路面，於 90.8.20 在舊橋原址完成臨時便道搶修 (圖86)，90.9.17 納莉颱風來襲將臨時便道沖毀，於 90.10.22 修復臨時便道恢復通車。因限於上方高處土石流可能再度肆虐沖擊，不適合以橋梁或路堤修復，擬採改建為 115 公尺長、9 公尺寬明隧道 (圖87、88)。

圖85 149 甲線雙孔橋受損情形

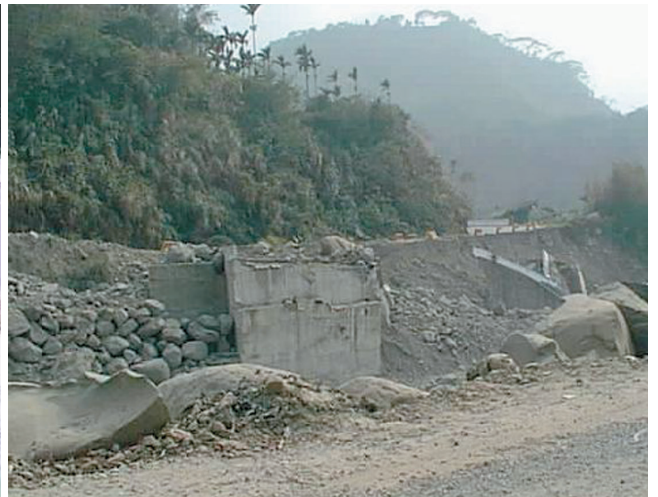
- (18)草瑞公路 9K+942 三龍橋：原三龍橋為 30 公尺長 PCI 梁橋，淨寬 7.5 公尺 (圖94)，受桃芝颱風豪大雨及土石流沖刷，溪床擴大、橋梁沖毀造成道路中斷 (圖95、96)。本局緊急於原橋址上游辦理臨時便道搶修，另含 10k+436 段路基共 165 公尺長、5 公尺寬，於 90.8.3 搶修完成，於 90.9.17 再受納莉颱風重創及土石流沖刷，三龍橋臨時便道、北橋台及 10k+436 路基流失，造成道路再度中斷，另於 90.9.23 原址搶修完成 (圖97)。重建設計原則以原路線向下游移約 30 公尺，原三龍橋 30 公尺長之預力樑橋改建為橋長 96 公尺、淨寬 7.5 公尺之單孔鋼拱橋 (圖98、99)。91.5.24 發包，工期 360 日曆天，預定於 92.4.10 竣工。

圖95 草瑞公路三龍橋沖毀受災情形

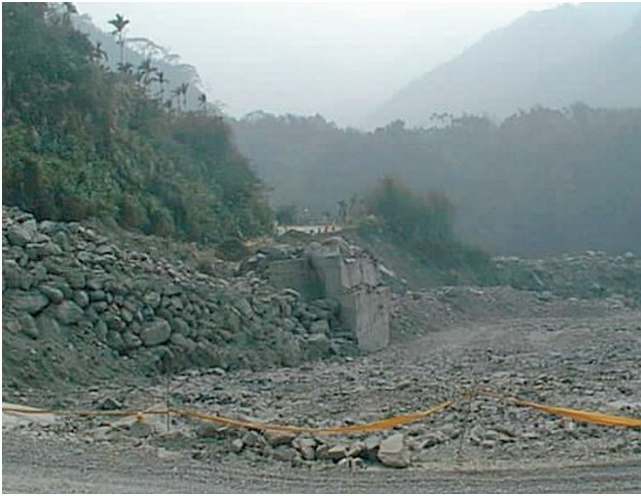
圖96 草瑞公路三龍橋沖毀受災情形

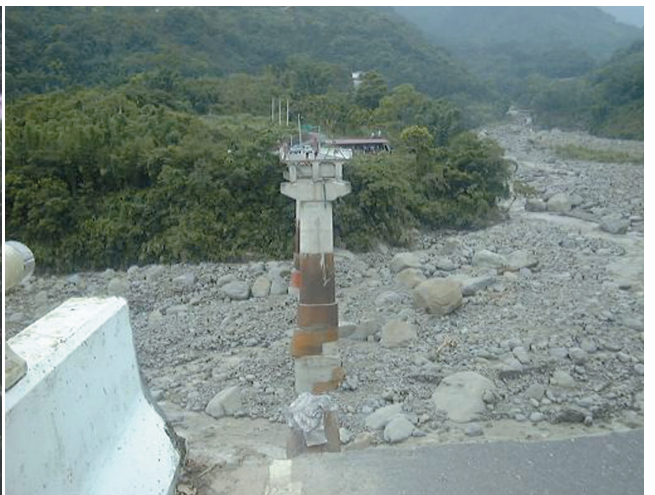
- (19)12K+045 來吉橋：原橋為五孔簡支 PCI 梁橋，總長 200 公尺 (5@40)、總寬 8.5 公尺 (圖100)，受桃芝颱風豪大雨及土石流沖刷，P3 橋墩遭沖毀及 S3、S4 兩孔橋面滑落損毀，造成道路中斷 (圖101、102)。修復方案預定原址修復，P3 橋墩加深至與 P2 同深 (圖103)，河床施作保護工，岸邊增設防護擋土牆，工期 240 日曆天，預定於 91.12.1 竣工。

圖101 草瑞公路來吉大橋橋墩沖毀橋面損毀

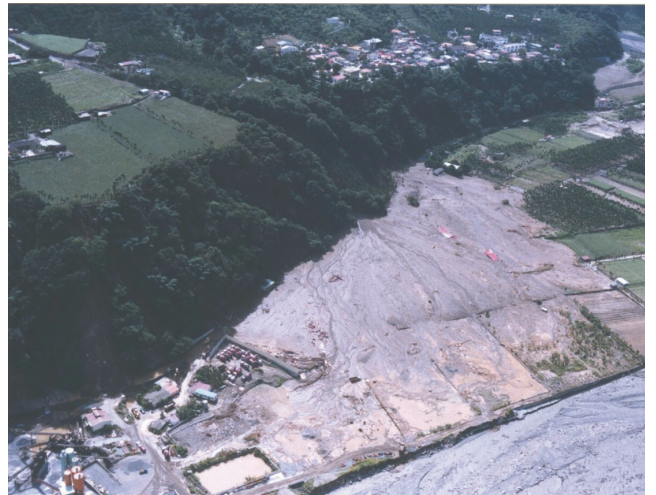
圖111 台21線96K+000~96K+800 路基遭土石流淹沒(空照)

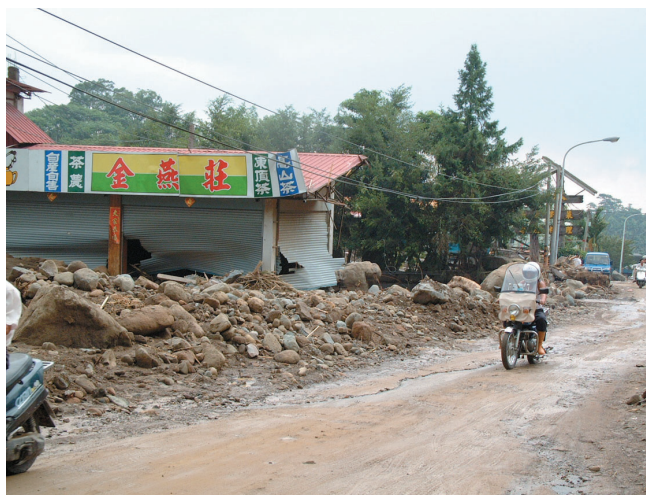
圖113 土石流躍上道路、橋面造成房屋損毀

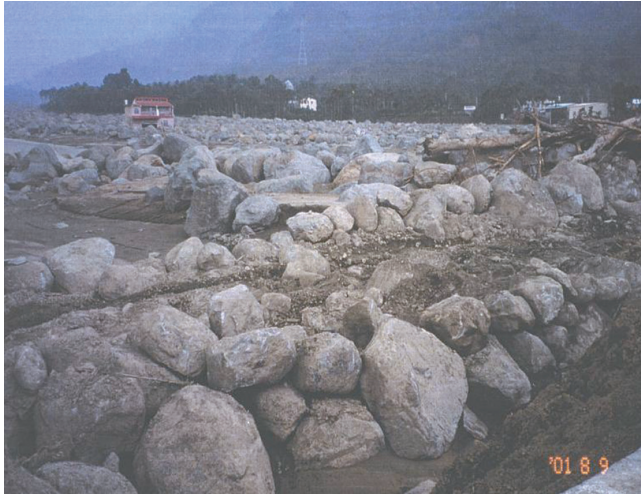
圖114 149線瑞興橋橋址河床因巨石堆積淤高
