分析鋪面坑洞產生原因與建議維護方法

陳建旭^{*}、劉韋廷^{*}、廖敏志^{***}、王慶雄^{****}、蔡益智^{*****}、林和志^{*****}

一、緒論

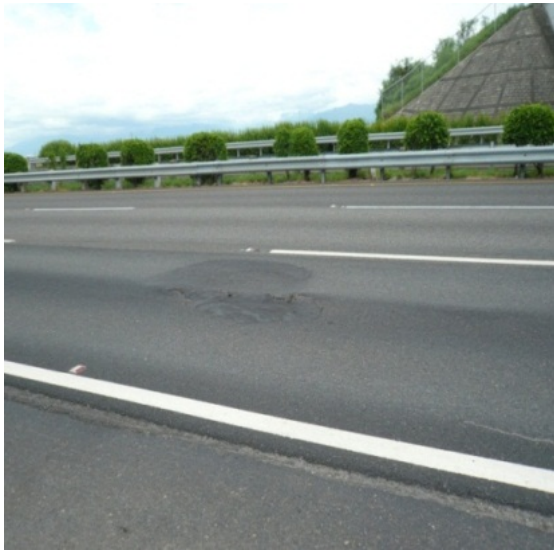
鋪面服務一段時間後，難免會產生如圖 2.1.1 至 2.1.4 等損害狀況，圖中可以發現不論車道是南下或北上，鋪面破壞的位置大多出現在第 3 車道，也就是最外車道，第 3 車道也是重載車輛行駛的車道，破壞狀況以疲勞龜裂、車轍和粒料鬆脫為大宗，上述路面破壞情形都可能讓鋪面產生弱面，下雨時經車輛荷重後，較容易產生坑洞。

圖 2.1.1 鋪面車轍

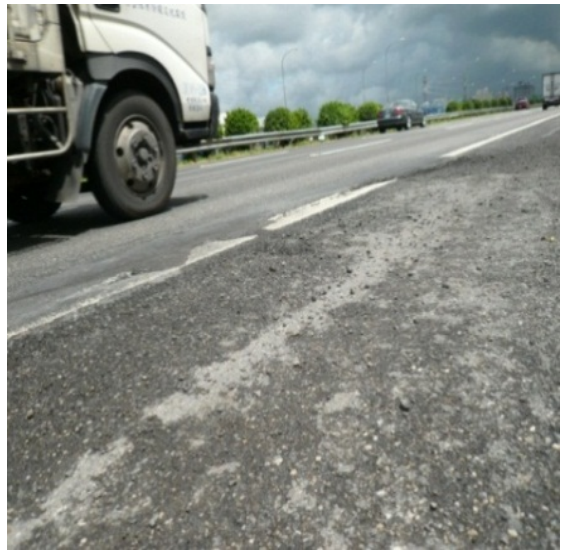
圖 2.1.2 粒料鬆脫

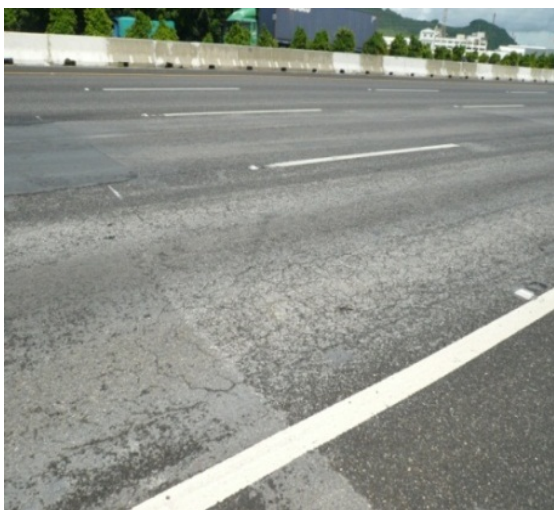
圖 2.1.3 疲勞龜裂

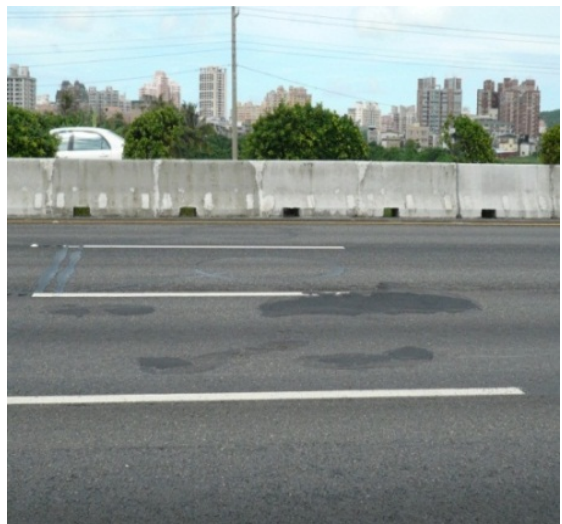
圖 2.1.4 第 3 車道坑洞修補

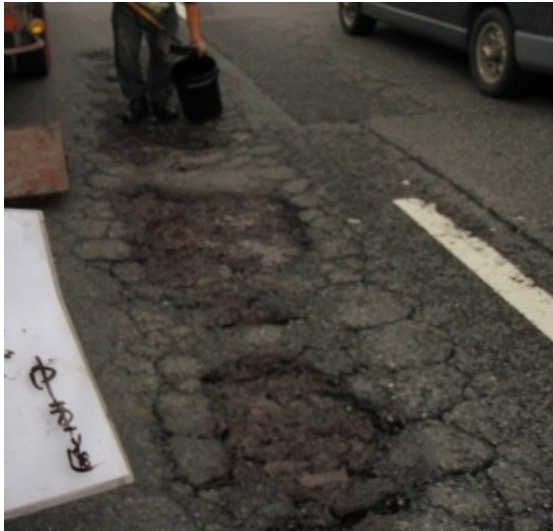
如圖 2.2.1 至 2.2.2 為鋪面坑洞破壞和補修情形，坑洞以單一或連續方式產生，施工人員往往只能短暫封閉車道，使用常溫瀝青混凝土，進行緊急補修，由於緊臨交通，行車速度快且車流量高，維修工作存有潛在危險；為減少維修次數與提升材料耐久性，可從工法調整和選擇更好冷拌材料方向思考，將於坑洞防治一節探討。

圖 2.2.1 連續坑洞

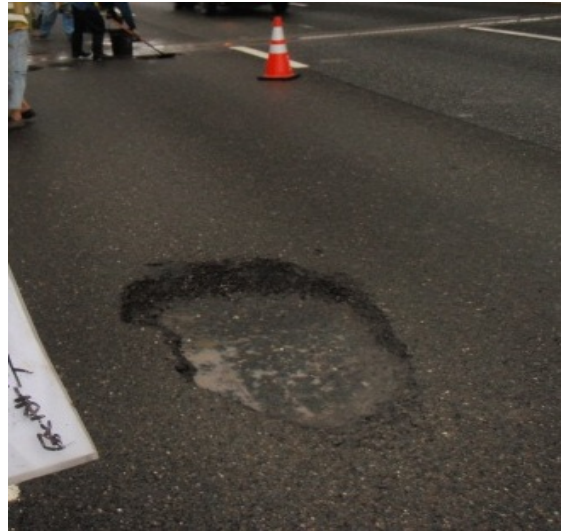
圖 2.2.2 單一坑洞

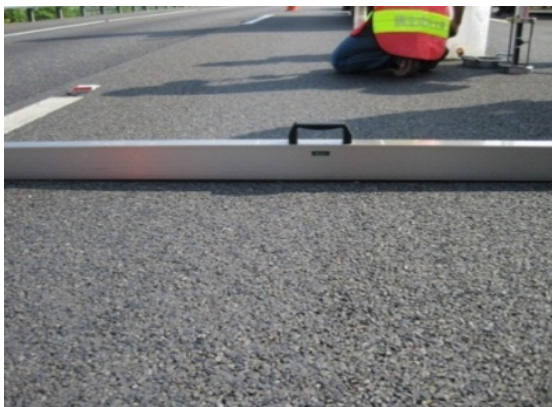
圖 2.3.1 鋪面產生車轍

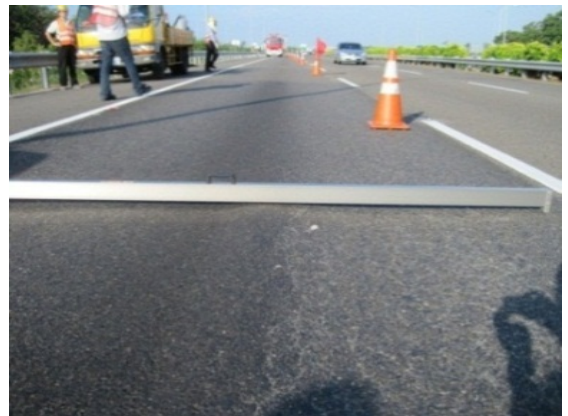
圖 2.3.2 鋪面產生車轍

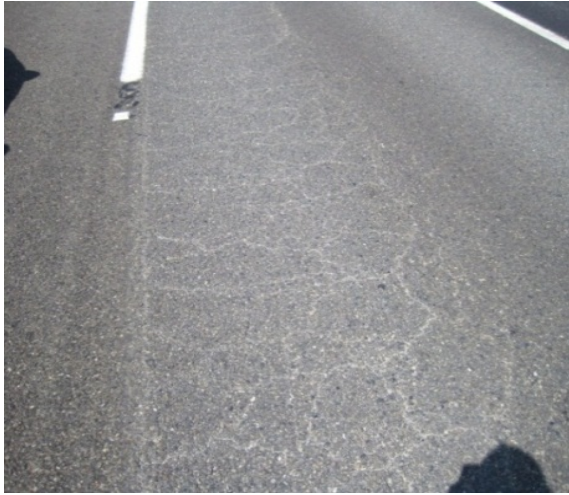
圖 2.3.3 疲勞龜裂

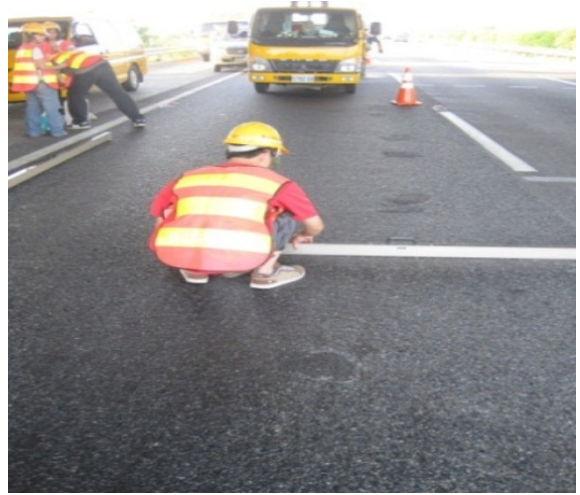
圖 2.3.4 車轍與坑洞

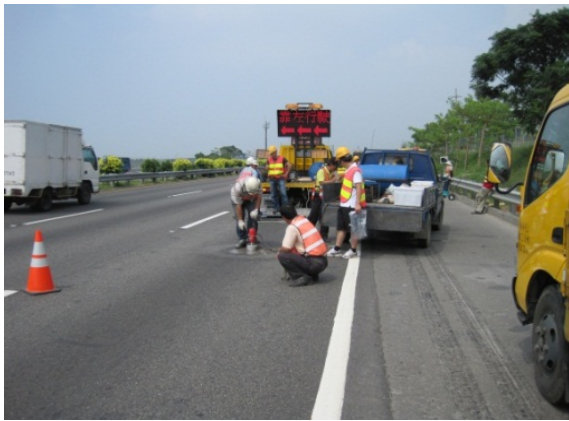
圖 2.3.5 鋪面產生車轍

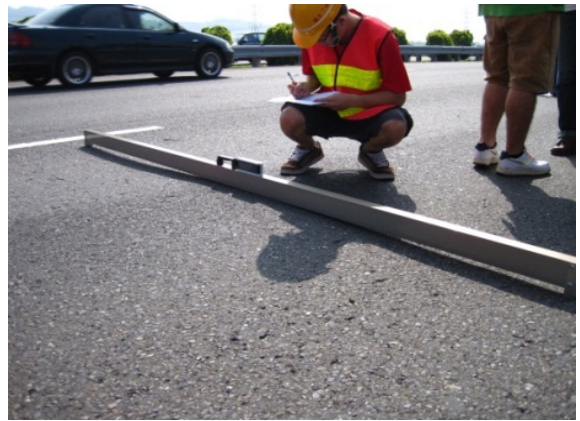
圖 2.3.6 鋪面產生車轍

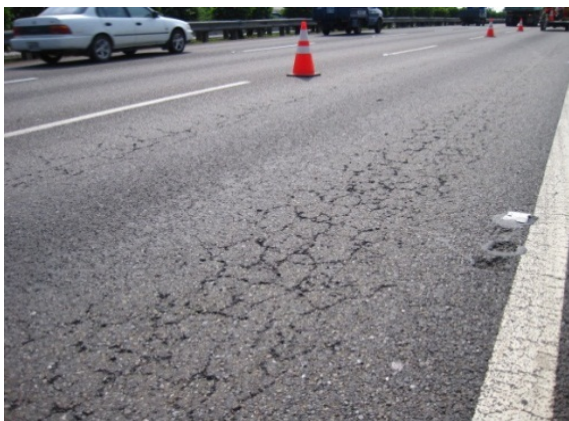
本研究試驗點位之選定是經由多次事前現場探勘後，經由現場工程司依據各路段不同狀況，選定試驗點位，選定點位之鋪面皆存在龜裂或車轍等破壞現象。圖 2.3.1 至 2.3.8 為 99 年 10 月 14 日本研究團隊至 8 處試驗路段，進行現地鋪面績效評估時之情況，前四張為試驗路段 A，後四張為試驗路段 B 之鋪面破壞照片。可以看出選定之試驗路段 A 的鋪面破壞行為是車轍與側擠，如圖 2.3.2 側擠最為明顯；試驗路段 B 主要以車轍與疲勞裂縫為主，如圖 2.3.7 與 2.3.8，因為重載交通荷重造成鋪面產生嚴重疲勞裂縫。

圖 2.3.7 疲勞龜裂

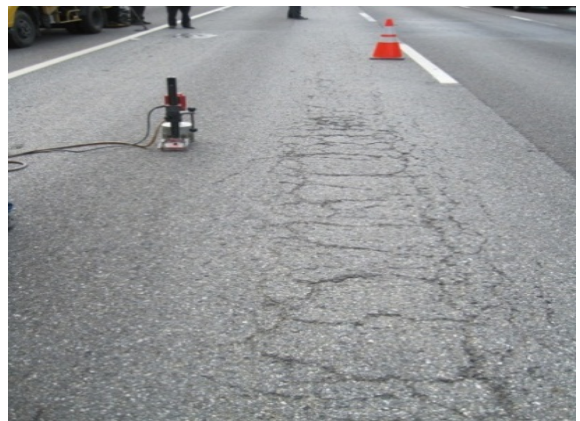
圖 2.3.8 疲勞龜裂

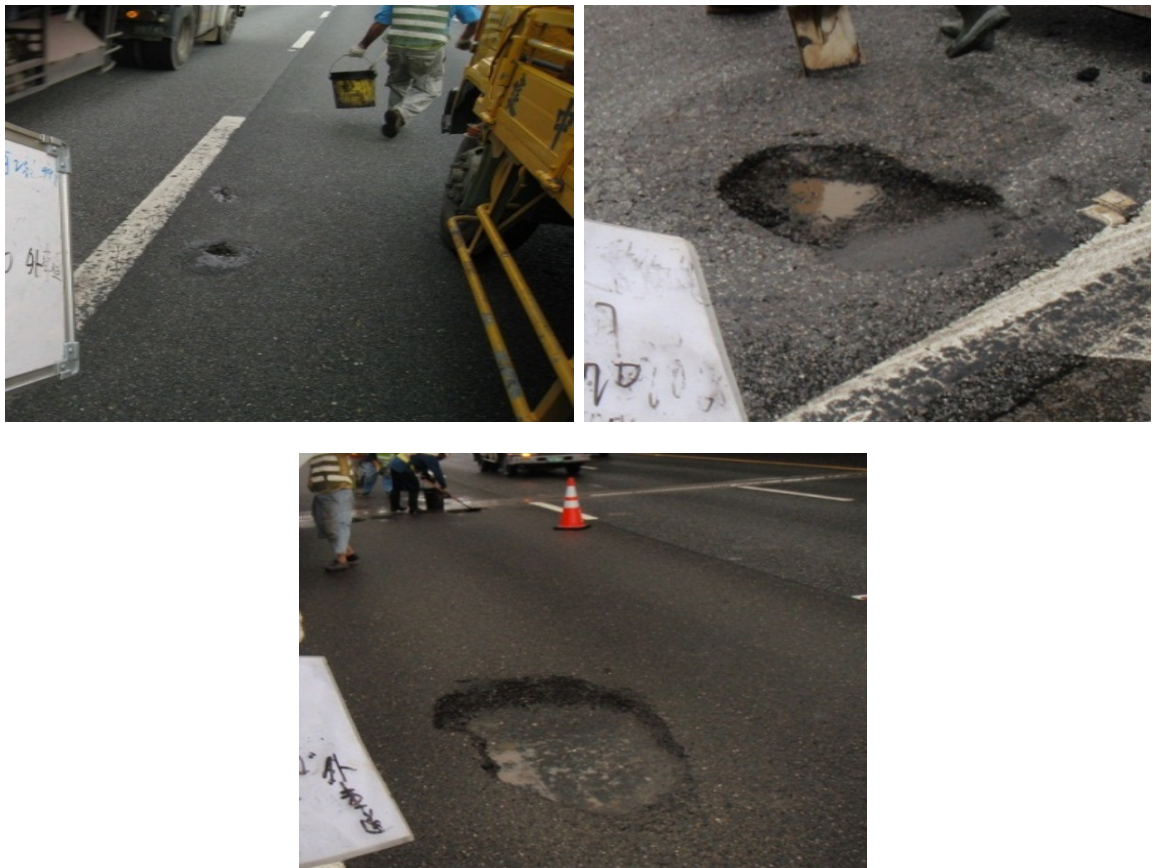
圖 3.3.15 由左至右分別是輕度坑洞、中度坑洞、重度坑洞
