護坡開裂對土堤便道穩定性之影響

不可預期強降雨事件1010512豪雨 蘇花公路封路應變及搶修記實

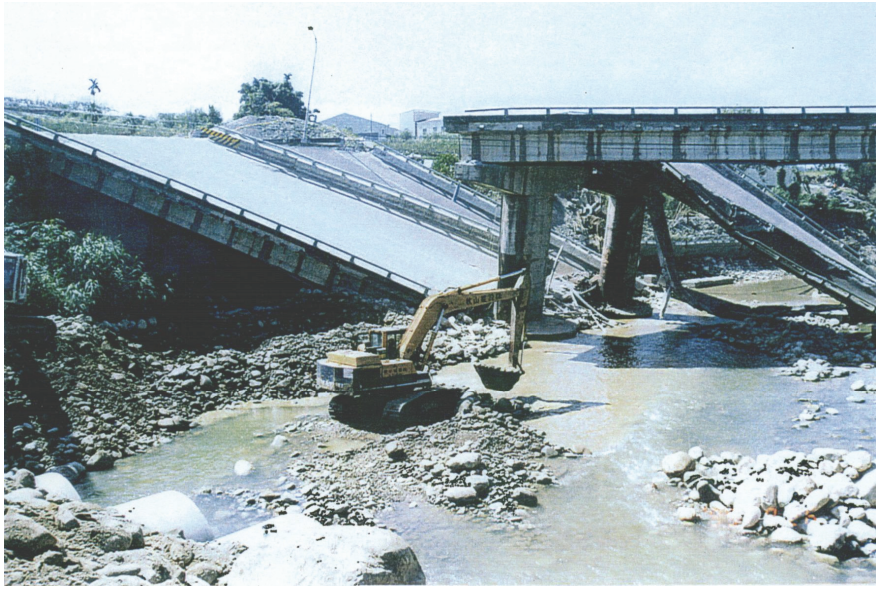
圖 1 921 集集大地震石圍橋落橋破壞情形

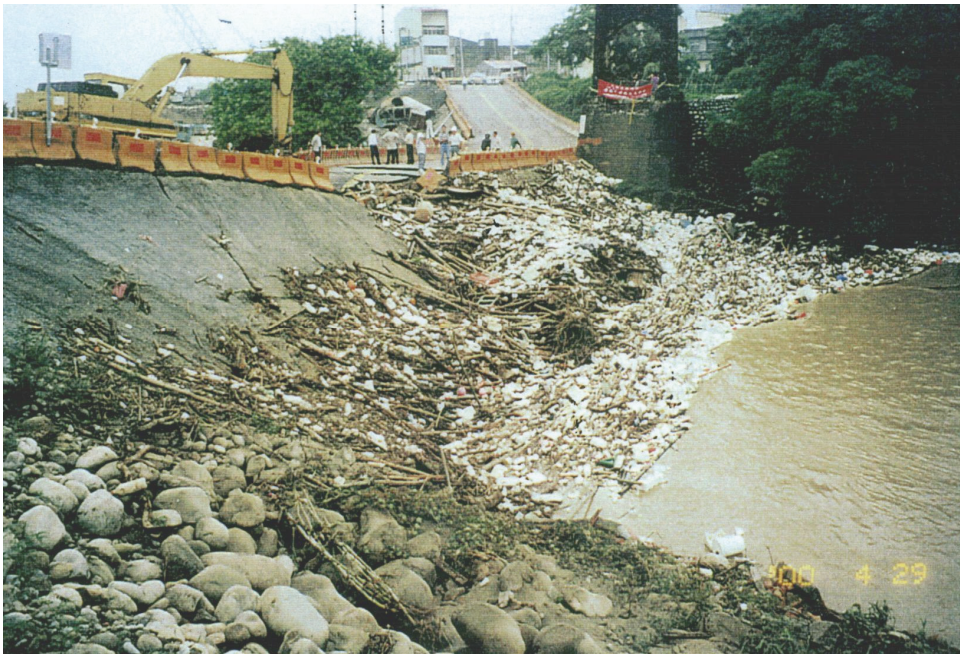
災區土堤便道興建後初期，其實際功能均達滿意程度；唯在豪雨過後、山洪爆發、或上游水庫洩洪時，土堤便道在護坡開裂後均出現局部不穩定現象，顯示土堤便道之設計仍存在加強與改善的空間。

圖 4 土堤便道混凝土護坡開裂引發滲流破壞情形

基於本文所得結論建議土堤便道設計中應加強護坡之保固，藉由護坡降低滲流力之功能，以提高土堤便道在水流速度作用下剪應力過高產生局部破壞之抵抗能力。

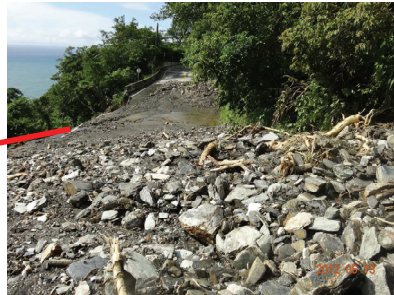
143K+940~+970

南澳至和平路段上邊坡大量土石宜洩路面，造成本路段宜洩總土石量約達4萬立方公尺，尤其是武塔至漢本長約10公里路段阻斷道路計有17處，另較大路基缺口災害分別在台9線觀音海岸路段143.8K、144.8k及147.1k計有3處，路基缺口長約30~50公尺，缺口深度約達10~30公尺，尤其144.8k路基缺口長約50公尺，路基僅餘1~2公尺寬，詳表4.1。

圖 4.1 觀音路段受災前、後照片-1

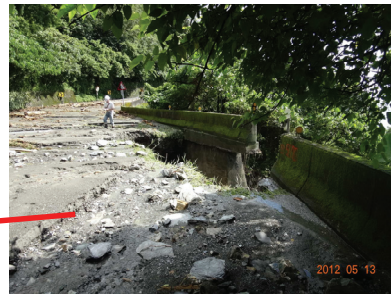
144K+590

圖 4.2 觀音路段受災前、後照片-2

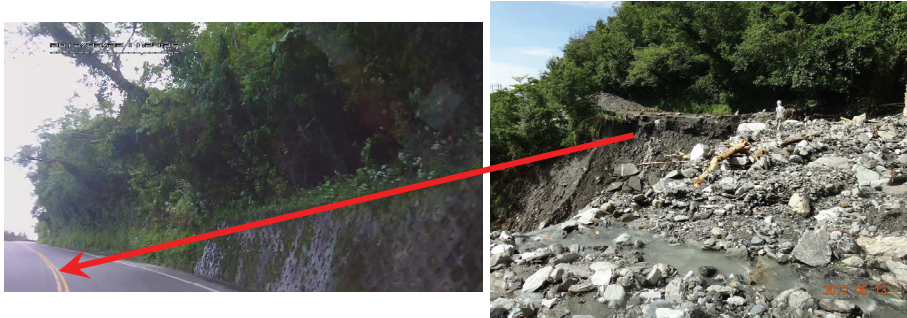
144K+750~+800

圖 4.3 觀音路段受災前、後照片-3

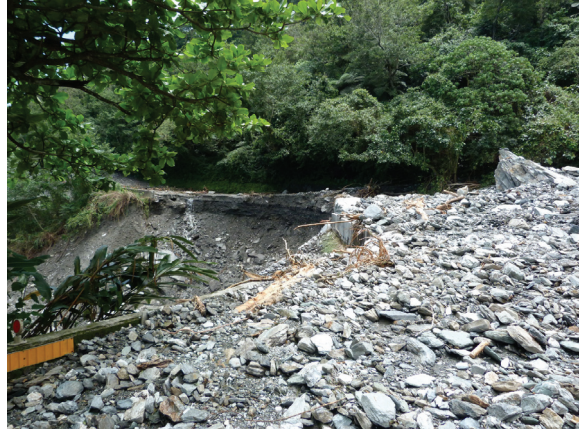
台9線 144K+750-施工前

單位名稱	災害名稱	路線樁號	縣市	附近地名	受損情形	管制措施	阻斷時間	預計/實際搶通時間	通車狀態
四工處南澳段	0512 豪雨	台 9 線 144K+750~144K+800	宜蘭縣南澳鄉	武塔	道路, 路基流失。路基流失長 50M, 寬 10M, 深度 10M。路基寬約 1M。	道路實施交通封閉管制	2012/5/12 19:00	2012/5/20 14:00	已全面通車
四工處南澳段	0512 豪雨	台 9 線 140K+500	宜蘭縣南澳鄉	武塔	道路, 邊坡坍方。坍方 10m*10m*1.5m=150 立方	道路實施交通封閉管制	2012/5/12 20:00	2012/5/13 09:30	已全面通車
四工處南澳段	0512 豪雨	台 9 線 138K+500~138K+540	宜蘭縣南澳鄉	南澳武塔	道路, 邊坡坍方。上邊坡坍方長 40 公尺, 寬 10 公尺, 高 2 公尺, 坍方數量約 800 立方公尺。	道路實施交通封閉管制	2012/5/13 05:30	2012/5/14 10:00	已全面通車
四工處南澳段	0512 豪雨	台 9 線 147K+050~147K+100	宜蘭縣南澳鄉	觀音	道路, 路基流失。路基流失長 40M, 寬 10M, 深 8M, 有效路寬約 2M。	全線通行	2012/5/12 19:00	2012/5/20 14:00	已全面通車

101.05.17		養路組林志信工程司視察勘災。 台 9 線 144k+750~+800 搶通。 台 9 線 145k+840~+880 搶通。 台 9 線 147k+050~+100 搶通。 台 9 線 149k+300~+500 搶通。
101.05.18		吳局長視察勘災。 台 9 線 144k+750~+800 路基缺口搶修。 台 9 線 147k+050~+100 路基缺口搶修。

日期	時間	內容
101.05.19		台 9 線 144k+750~+800 路基缺口搶修(路基碎石級配料回填及整理)。 台 9 線 147k+050~+100 路基缺口搶修(路基碎石級配料回填及整理)。 台 9 線 136k~152k 路面清(洗)潔及整理。
101.05.20		12:00 工務段辦理 136k~152k (金洋至漢本) 路況巡察竣事。 14:00 台 9 線 136k~152k (金洋至漢本) 路段解除封路, 蘇花公路全線通車。

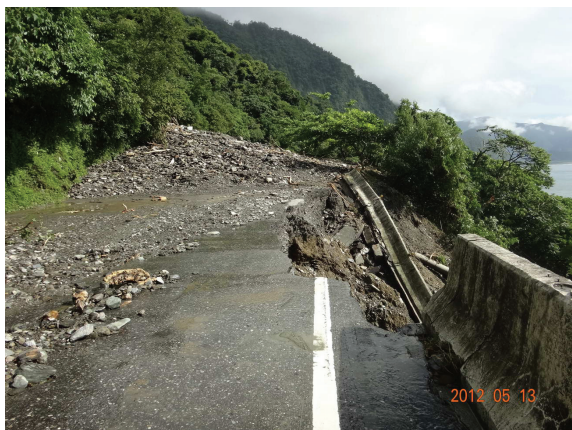
1.台 9 線 143K+940~+970 路基缺口-1

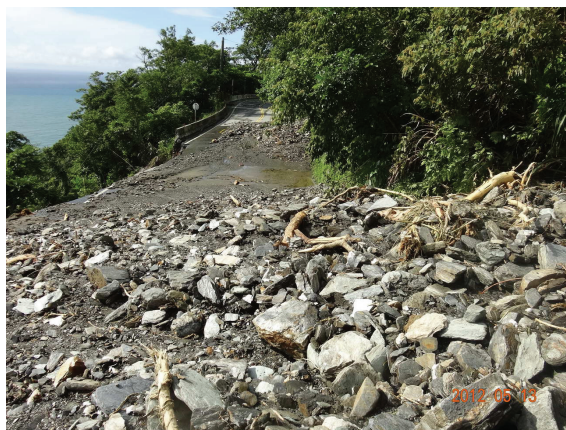
2.台 9 線 143K+940~+970 路基缺口-2

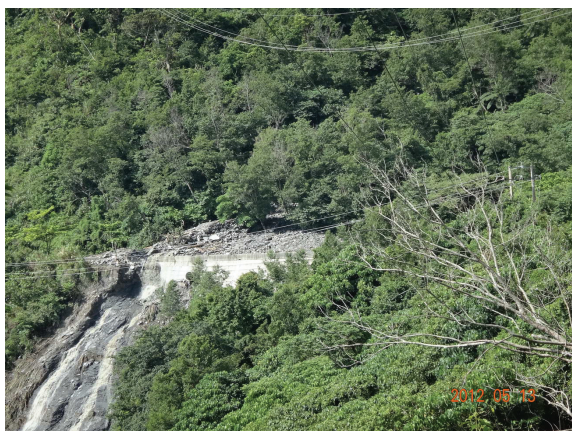
3.台 9 線 144K+590 路基缺口-1

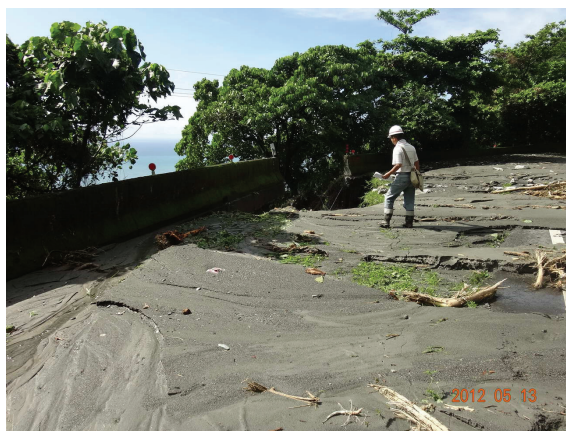
4.台 9 線 144K+590 路基缺口-2

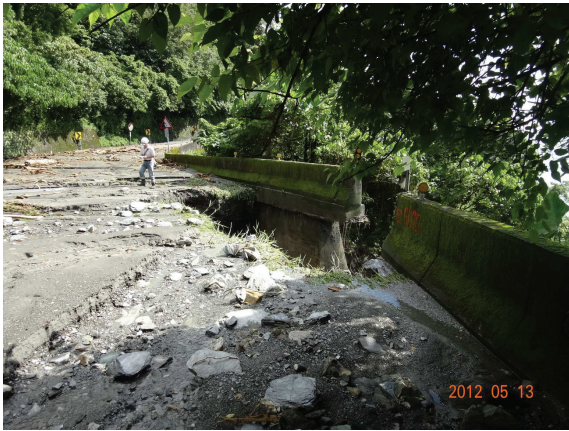
5.台9線 144K+590 路基缺口-3

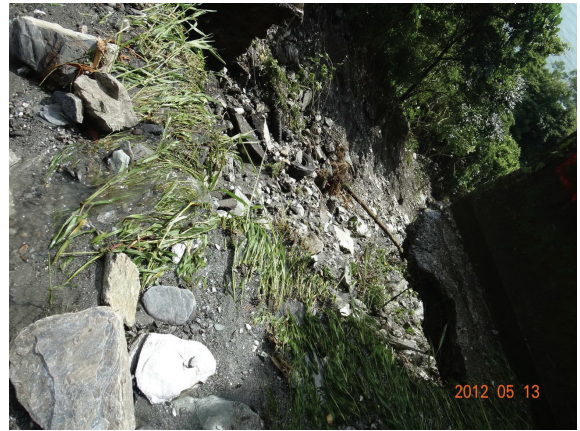
6、台9線 144K+590 路基缺口-4

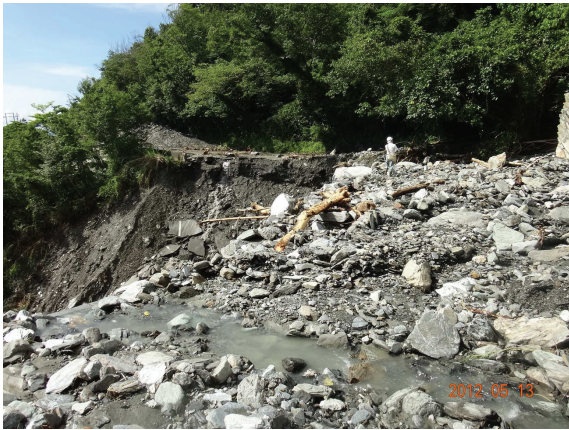
7.台9線 144K+750~+800 路基缺口-1

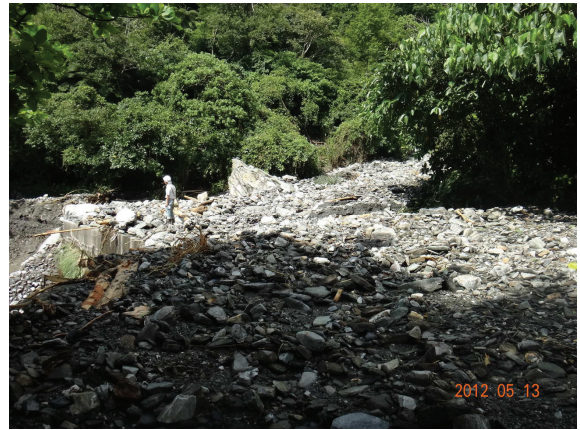
8.台9線 144K+750~+800 路基缺口-2

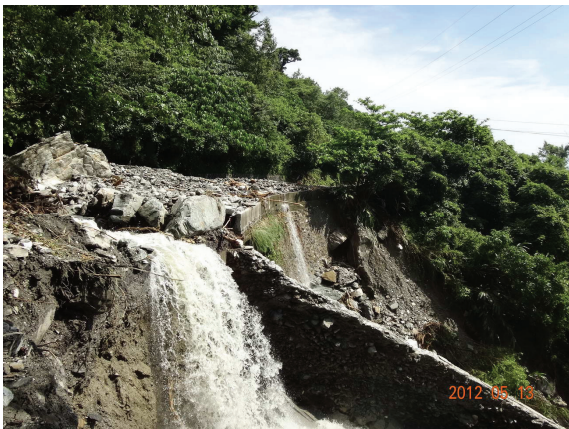
9.台9線 144K+750~+800 路基缺口-3

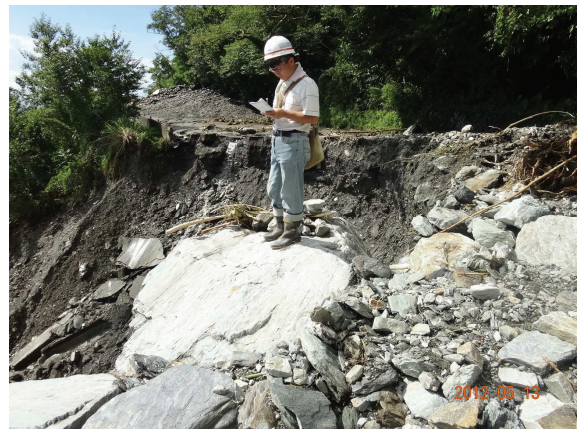
10.台9線 144K+750~+800 路基缺口-4
