# 阿里山公路面對 519 豪雨事件之精進概述

賴明煌\*

\*交通部公路總局第五區養護工程處副處長

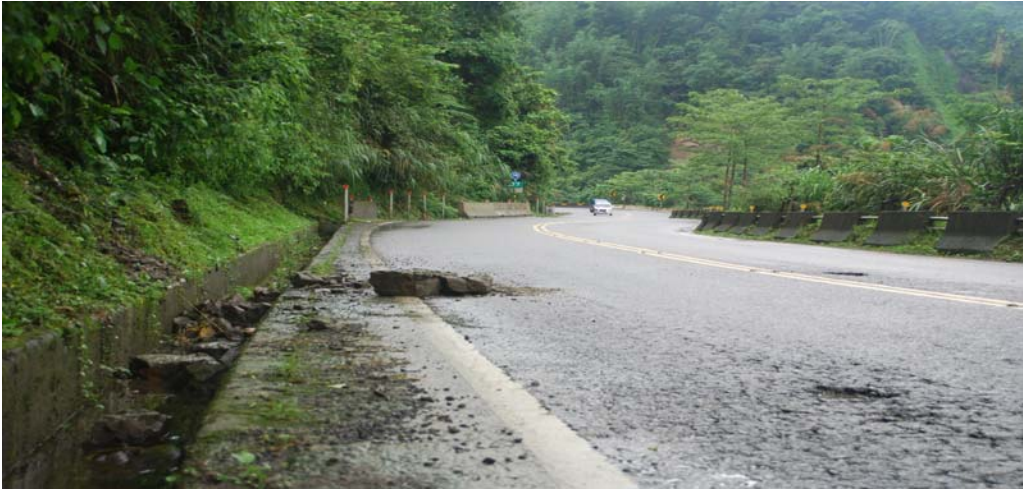
故以阿里山公路 37k+100 處，在 2013 年 05 月 17 日 11 時，有一小型崩塌的土岩塊在內側邊溝與車道路面上，倒臥在路面邊線內。該風化砂岩約為寬度 0.3m 長度 0.5m 與厚度 0.2m 體積約  $0.03\text{ m}^3$ ，雖不致於阻斷該交通動線但就會讓來車要躲避崩石而駛入逆向的車道了，實拍相片如圖 4-3-1-1 至 2 所示。故據此可知倘若要精確到十分鐘以內來精確掌握公路崩塌時間之「真值」，以為公路防救災的「啟動、監視、部署、調派、預警、管理、管制、封閉、迴避、就地安置」等等措施的依據，實也無此需要再浪費如此珍貴民脂民膏，只要加些安全值即可應付。況且公路管理是要化繁雜為簡易且實際可行，故必要的簡化與內含安全係數及易懂好用，讓所有值班的人員均能瞭解與簡易操作又不需要去記憶經常變來變去的管理數值的複雜性，這才是公路防災安全經濟方便可行的方向目標。

圖 4-3-1-1 阿里山公路 37k+100 在 2013 年 05 月 17 日 11 時的零星小崩塌落石會有略為妨礙正常行車之情況。(賴明煌拍攝)

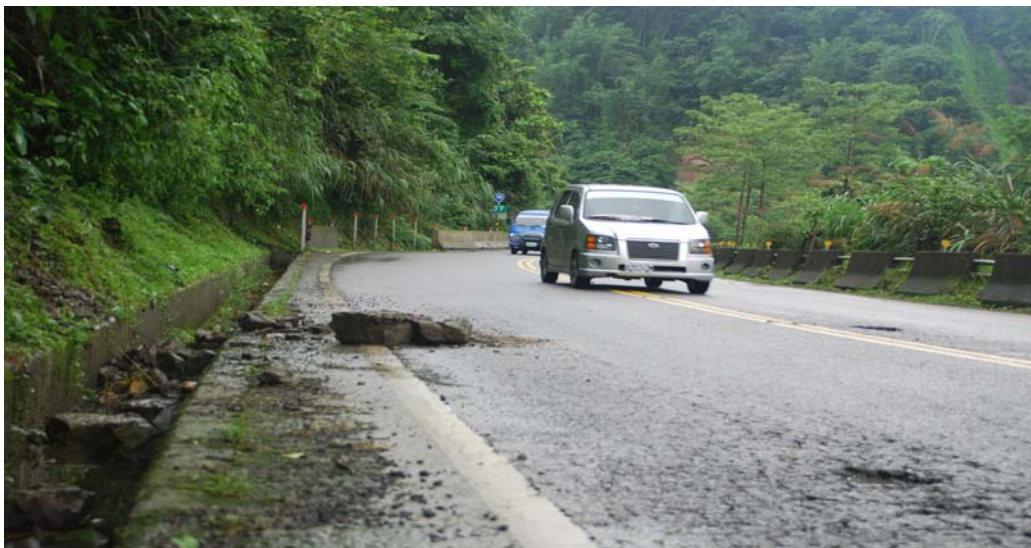
圖 4-3-1-2 阿里山公路 37k+100 在 2013 年 05 月 17 日 11 時的零星小崩塌落石已略妨礙正常行車而轉駛入逆向車道之情況。(賴明煌拍攝)

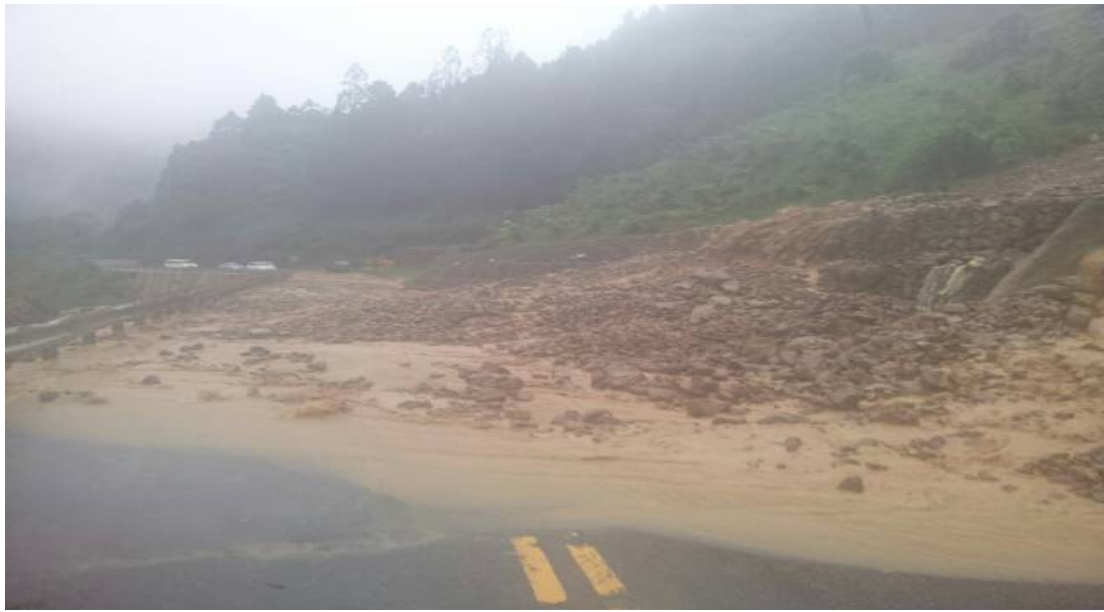
並再來檢視高海拔地區的崩塌與累積降雨曲線的關係，在崩塌通報的記錄表上，如表 5-2-1 所示有 2 次崩塌，其登載也是與現場崩塌達約 720 m<sup>3</sup> 的數量有極明顯不一致的差異，幸好研究團隊有到現場與有相片來佐證其客觀與正確性。第一處 82k+500 於 19 日 09:00 時登載崩塌，一直清理到 11 時才能勉強單線通車，當時的降雨強度  $I=27\text{mm/hr}$ ，而其前期累積降雨量  $R_{12}=91.5\text{mm}/12\text{hr}$ 、 $R_{24}=164\text{mm}/24\text{hr}$ 、 $R_{36}=169.5\text{mm}/36\text{hr}$ 、 $R_{48}=198.5\text{mm}/48\text{hr}$ 、 $R_{56}=289\text{mm}/56\text{hr}$ ，其發生崩塌的時間點，恰在該降雨累積曲線的陡直段上，其後 10 時的  $I=40\text{mm/hr}$ ，而在 11 時發生本次豪雨事件中單位小時最大尖峰降雨量  $I=40.5\text{mm/hr}$ ，之後雨勢明顯下降在 12 時  $I=14.5\text{mm/hr}$ ，而更後面 13 時則  $I=9.5\text{mm/hr}$ ，之後六個小時的幾乎均是  $I=0$ 。其豪雨事件的雨場如圖 5-2-13 所示。

圖 5-2-1 阿里山公路高海拔 82k+500 於 2013 年 05 月 19 日受豪雨誘發崩塌岩土泥塊事件  
崩塌量約 720m<sup>3</sup> 清理施工前現場實況圖(陳威安 9 時 50 分拍攝)

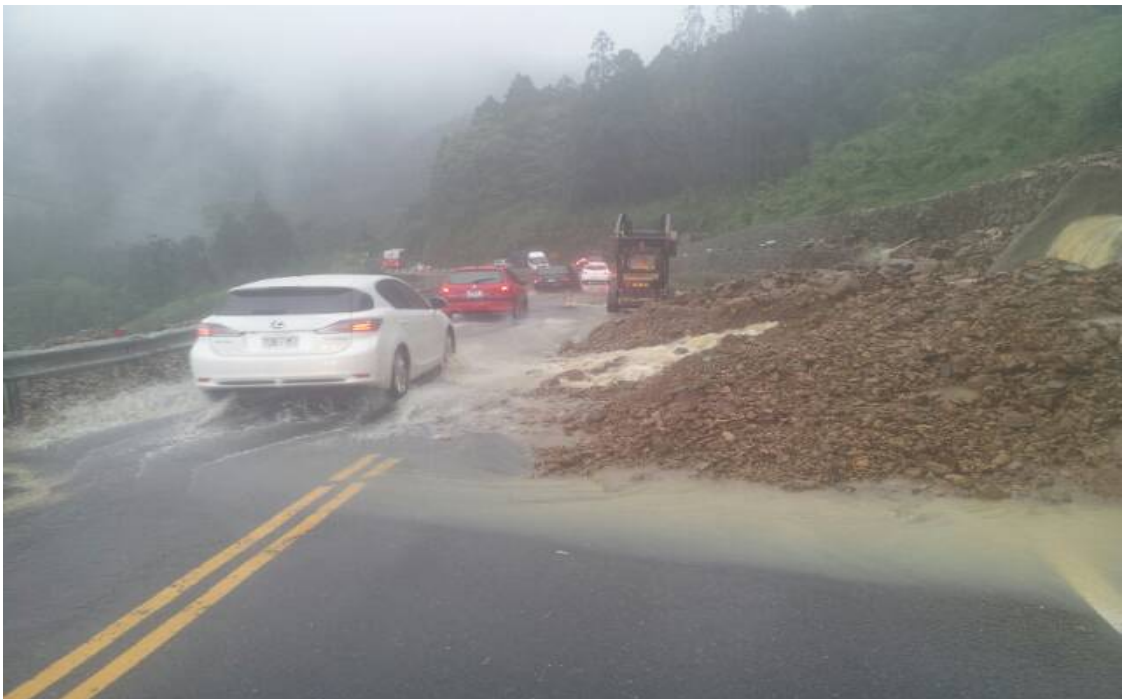
圖 5-2-2 阿里山公路高海拔 82k+500 於 2013 年 05 月 19 日受豪雨誘發崩塌岩土泥塊先清  
一半先通車的現場施工中實景圖(陳威安當日 11 時拍攝)

進駐的搶修保全廠商春富營造公司之相關搶通施工機械 8 部計有 7 人駐紮在 70k+100 處，立即就近趕往搶修開通，並且因應山上近千人旅客要趕下山就只好有一邊搶通，而且還要挖搶其下邊坡側的車道為優先施工順序，以利上邊坡側的崩塌土石可以做安全防護上邊坡的持續降雨崩落土石之加害，一邊在安全的情況下，約 11 時由其交通指揮人員引導用路人儘快單線通車離開，但也一直施做到當日 14 時(其降雨強度為 40.5mm/hr)才完成全部的清除與當處因 12 時(當時降雨強度為 14.5mm/hr)不再掉落崩石(本研究團隊的近十五人合計三部車輛也在此時與此地上下山被困住二趟，順便可以兼做搶通之交維與觀察其崩塌情形)，但是該處該雨場自 17 日 0 時至 19 日 09 時，在阿里山雨量站的累積雨量才達到 289mm/57hr，這不算大的雨也崩塌這樣大，令人深感每一次雨季來的第一場大豪雨之破壞威力明顯大很多。

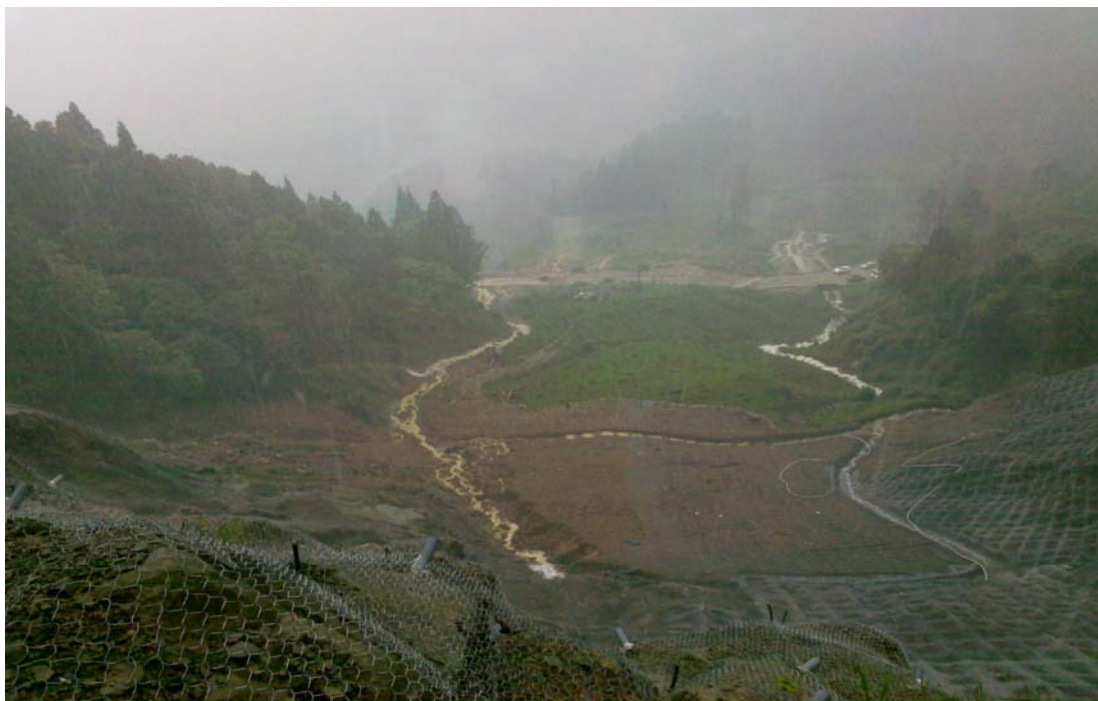
圖 5-2-3 阿里山公路高海拔 82k+500 於 2013 年 05 月 19 日豪雨誘發崩塌岩土泥塊從上端 500m 處看其交通封閉正進行清理的現場施工實景圖(賴明煌當日 11 時拍攝)

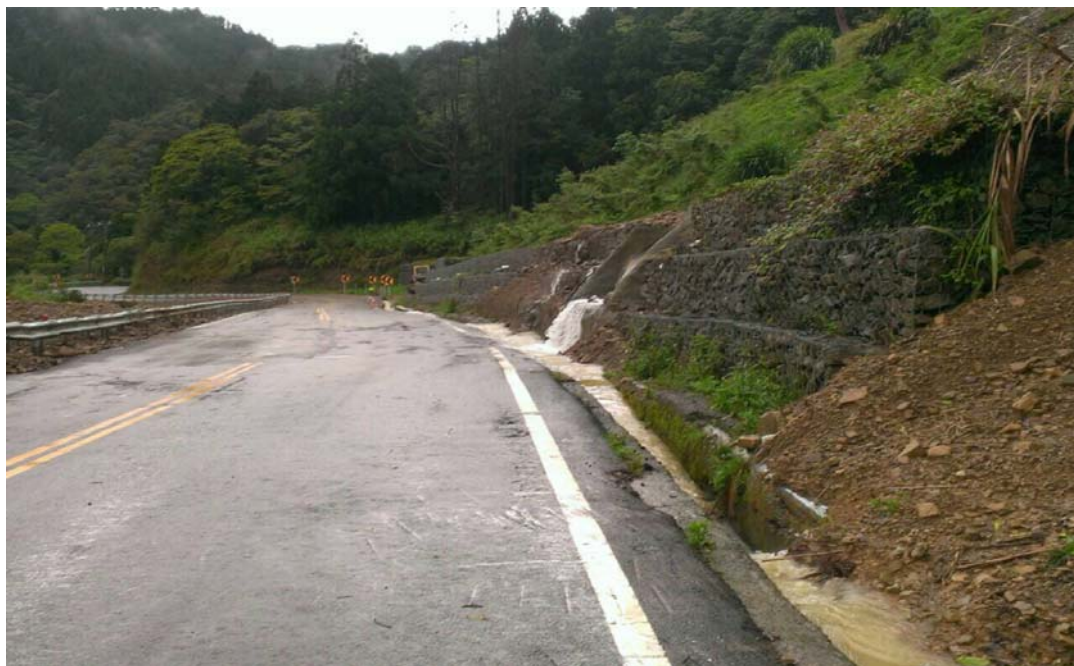
圖 5-2-4 阿里山公路高海拔 82k+500 於 2013 年 05 月 19 日受豪雨誘發崩塌岩土泥塊已清理完畢通車的現場施工後實景圖(黃坤森當日 16 時拍攝)

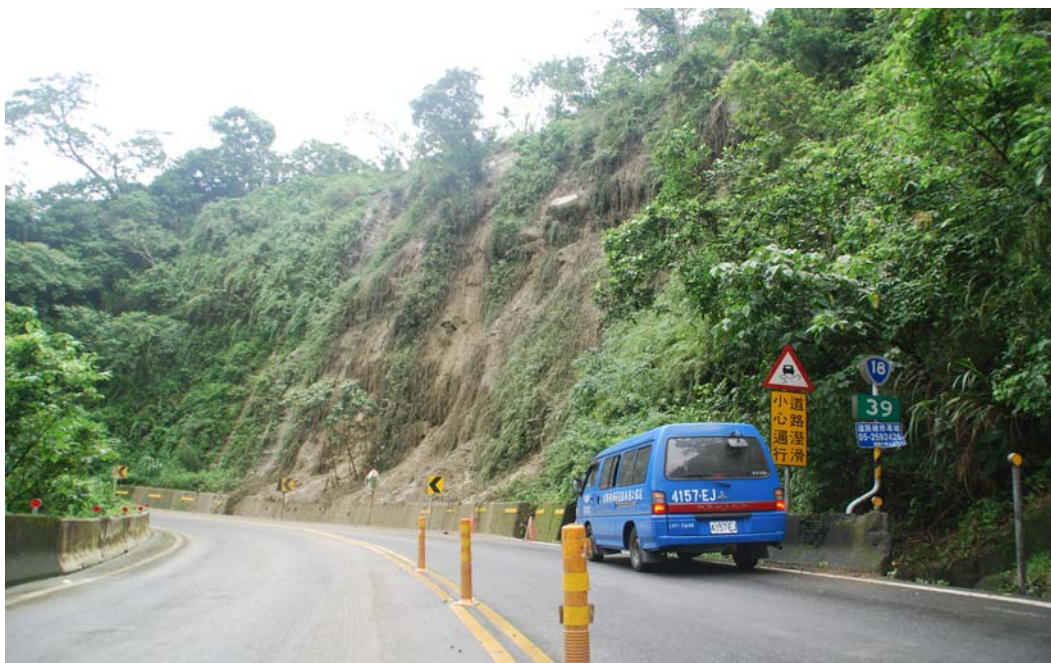
另外一個描述現勘記錄不量化極需改善之例，在 17 日週五近 12 時在台 18 線 39k 處也發生了泥石流淤積在路面上，適為本研究撰寫者驅車經過巡察，立即通報給警察廣播電臺台中分臺來對全國收聽路況的民眾廣播預警，並也電知基層管理幹部派了一部山貓機械來清刮這些泥流型的土石流或稱崩塌泥土，以防用路人的小客車低底盤浸泥泡湯引致故障在此地，當時目測淤積爛泥達寬度 8m 長度 15m 厚度 0.2m，但是工務段的通報也沒有此次記錄，因此極易喪失這些珍貴的崩塌與降雨關係的資料，至為可惜值得立即改善。05 月 17 日該地點的公路崩塌泥流情況其施工前實景圖，如圖 5-2-5 所示，情清理後的相片如圖 5-2-6~7 所示。

降雨量 17mm/hr 之後就持續近乎 0mm/hr 之時降雨量數個小時，到 08、09 時又連續兩小時出現 8mm/hr 之降雨，之後就又降到接近 0mm/hr 的和緩降雨，遂於 12 時發現該處有頗多的泥流一直傾流淤積公路上，此時 10hr 前至今的累積雨量是 48.5mm/10hr，降雨延時 10hr。這種降雨坡度變緩之際發生有崩塌或泥流的情況，亦屬於池谷浩君的模式所描述的範圍，同時該處如實景相片所示，為一高達約 75° 的人工格框植生護坡的陡坡，其坡長約 20m，其坡頂為細粒料的露土頁岩，植生良好，但卻經常泥土流垂流而下。

圖 5-2-5 阿里山公路 39k 在 2013 年 05 月 17 日邊坡崩塌泥流施工前實況圖  
(賴明煌當日 12 時拍攝)

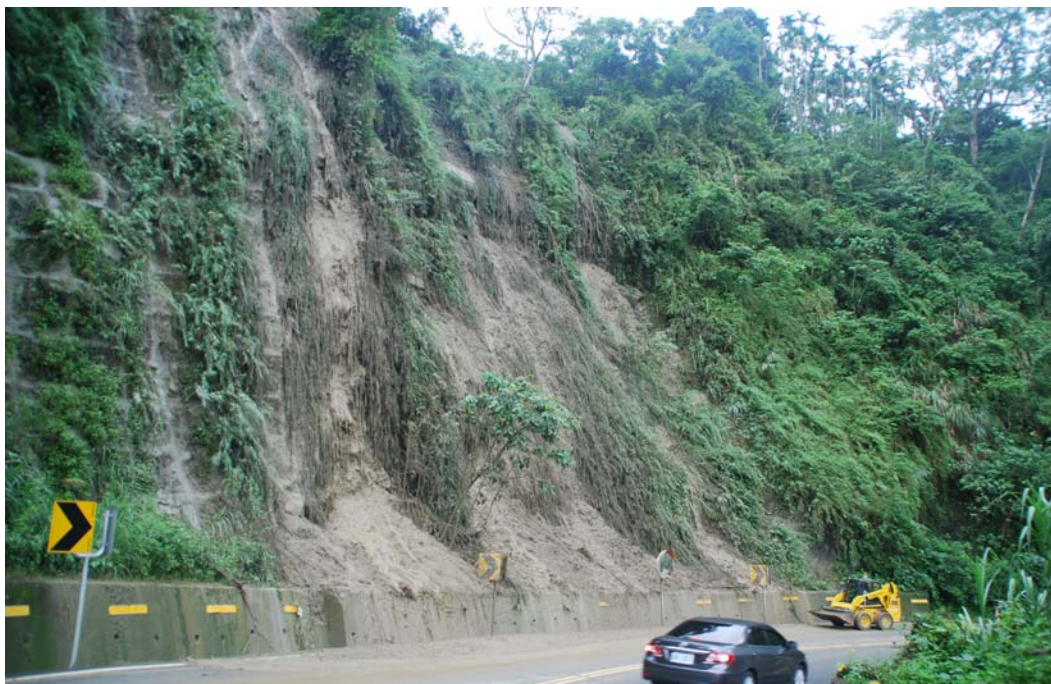
圖 5-2-6 阿里山公路 39k 在 2013 年 05 月 17 日邊坡崩塌泥流現場搶機具山貓鏟刮其崩塌  
泥流施工作業中實況圖(賴明煌當日 15 時拍攝)

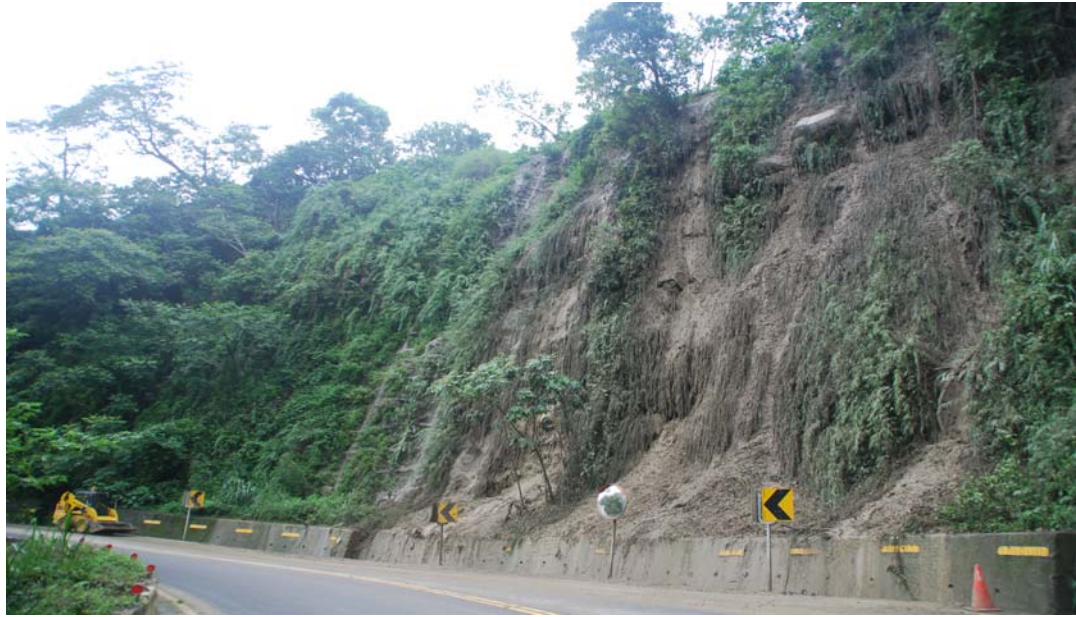
圖 5-2-7 阿里山公路 39k 在 2013 年 05 月 17 日 15 時 30 分邊坡崩塌泥流現場搶機具山貓鏟刮其崩塌泥流與當場戒護作業實況圖(賴明煌拍攝)

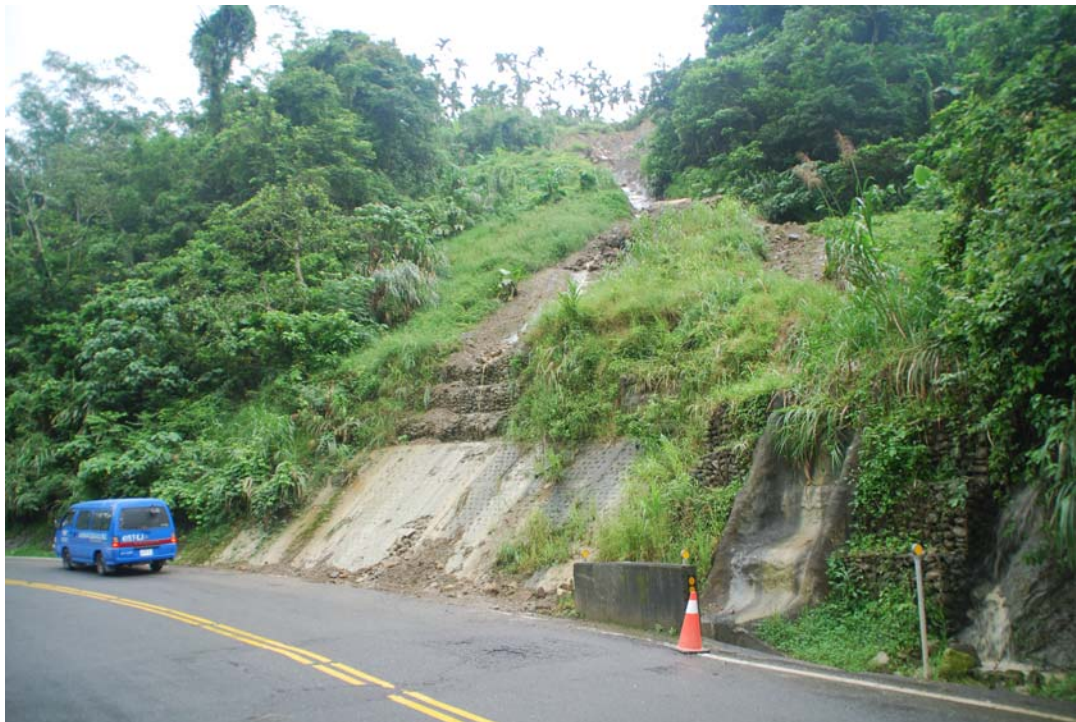
同時在當日的阿里山公路 38k+700，也有發生邊坡上方的兩條侵蝕溝合流沖下之崩塌礫石夾泥漿，砸傷該漿砌卵石護坡之表面與阻礙公路順樁號路面的部分通行，其數量約只達 20 m<sup>3</sup>如圖 5-2-8~10 所示，很快就被清理往下邊坡護欄外側堆置，並且在其車道行車上游端加設置有交通錐一枚來警告用路人小心，但是這一崩塌與清理的作業，就沒有記載於工務段的報告內，因此這也是該公路養護管理單位的特性，「慙慙做沒人記錄沒宣傳、沒人知其艱辛暨危險」，但對於防救災的記錄填寫與保存及延伸使用上，就有不足之影響，亦頗覺得十分可惜。

圖 5-2-8 阿里山公路 38k+700 在 2013 年 05 月 17 日邊坡崩塌礫石夾泥砸下傷害漿砌卵石護坡與設置交通錐實況圖(賴明煌 11 時 30 分拍攝)

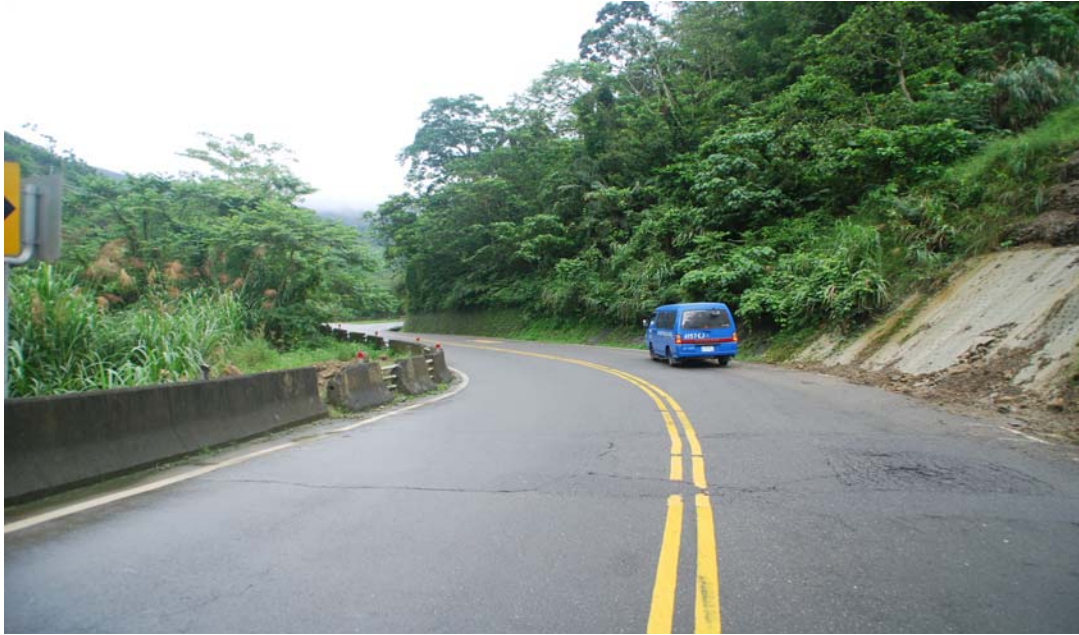
圖 5-2-9 阿里山公路 38k+700 阿里山公路在 2013 年 05 月 17 日邊坡崩塌礫石夾泥砸下傷害漿砌卵石護坡與塌石暫清通置放下邊坡護欄外實況圖(賴明煌 11 時 30 分拍攝)

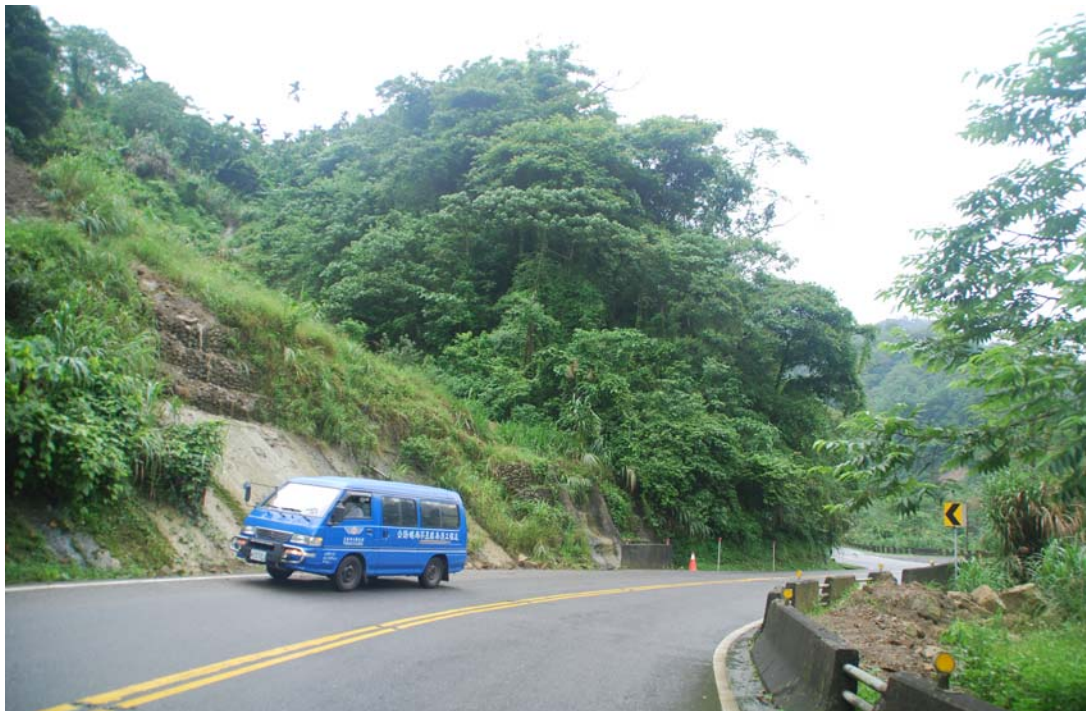
圖 5-2-10 阿里山公路 38k+700 在 2013 年 05 月 17 日邊坡崩塌礫石暫置放下邊坡護欄外與上邊坡二沖蝕溝匯流合一實況圖(賴明煌拍攝)

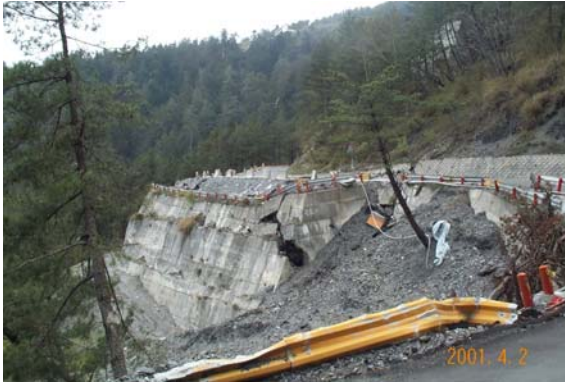
圖 2a 台 14 甲線 41K 災害情形 (2001/4/2) 圖 2b 台 14 甲線 41.2K 災害情形 (2009/6/6)

台 14 甲線 41K 災害路段，於 1987 年~2002 年間近 15 年來路面總沉陷量約 3~4 公尺，每逢颱風、豪雨等天然災害侵襲後，均有明顯沉陷，自 1999 年 921 地震之後至 2001 年間路基沉陷量更深達 1 公尺有餘，且有明顯加劇的趨勢。為能有效解決本災害路段持續沉陷之問題，第四區養護工程處乃於 2002 年 5 月~2003 年 2 月辦理整治。工程設計以地錨及混凝土格梁方式辦理，其中，道路上邊坡採 45T 地錨、下邊坡採 60T 地錨，護坡格框內部填植生土袋（厚度約 30 公分，含種籽），面層施噴厚度約 10 公分之植生基材。工程經費約 6,950 萬元。
