莫拉克風災台 18 線 59.1k 路段坍方搶修、復建工程

設計與施工

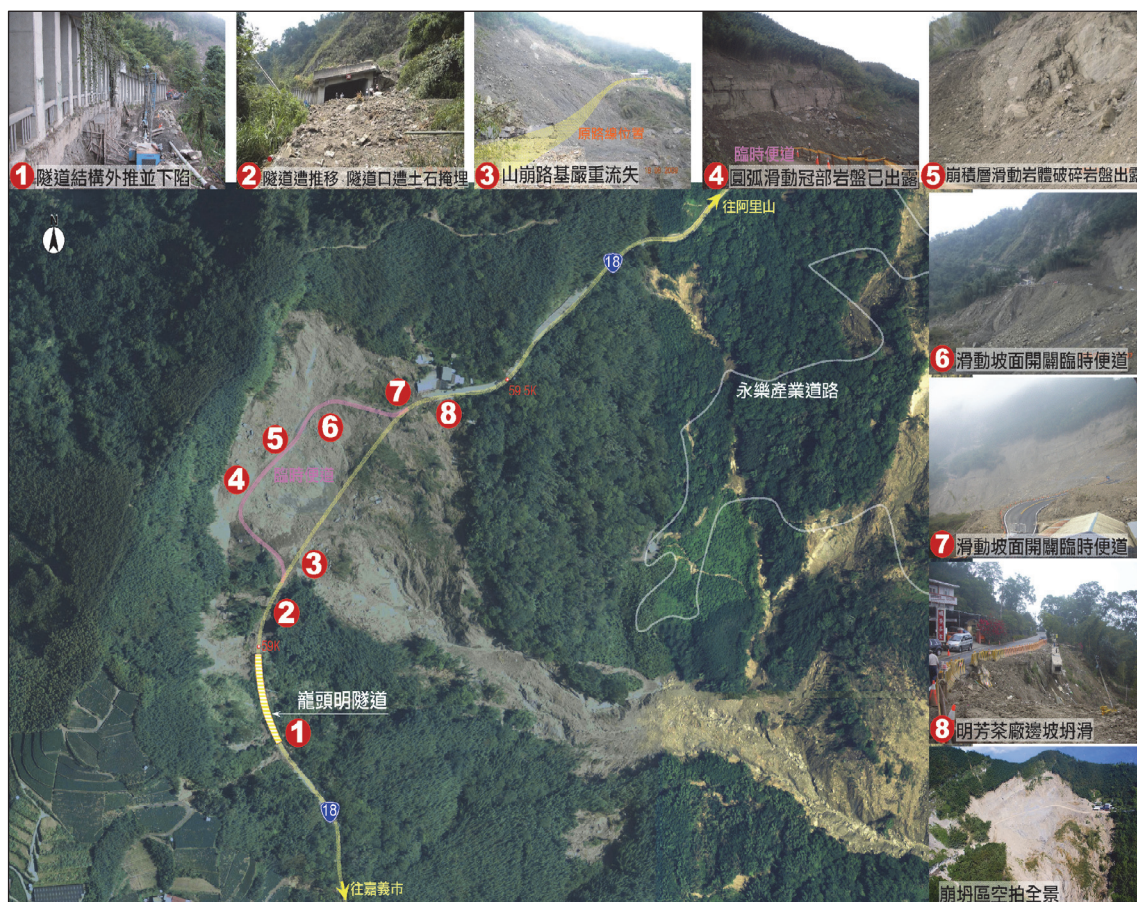
圖 3 阿里山公路 59.1k 附近崩坍災害現勘照片

59 公里路段大崩坍位於龍頭附近，路基流失 350 公尺屬大面積崩坍，崩坍深度 200 公尺，並造成西端明隧道第三段長約 50 公尺沉陷約 1 公尺深，60k+700 處路基亦流失約 80m 長下邊坡深約 300m，本路段由於台 18 線自 36k+200 路段已坍方中斷無法由山下增

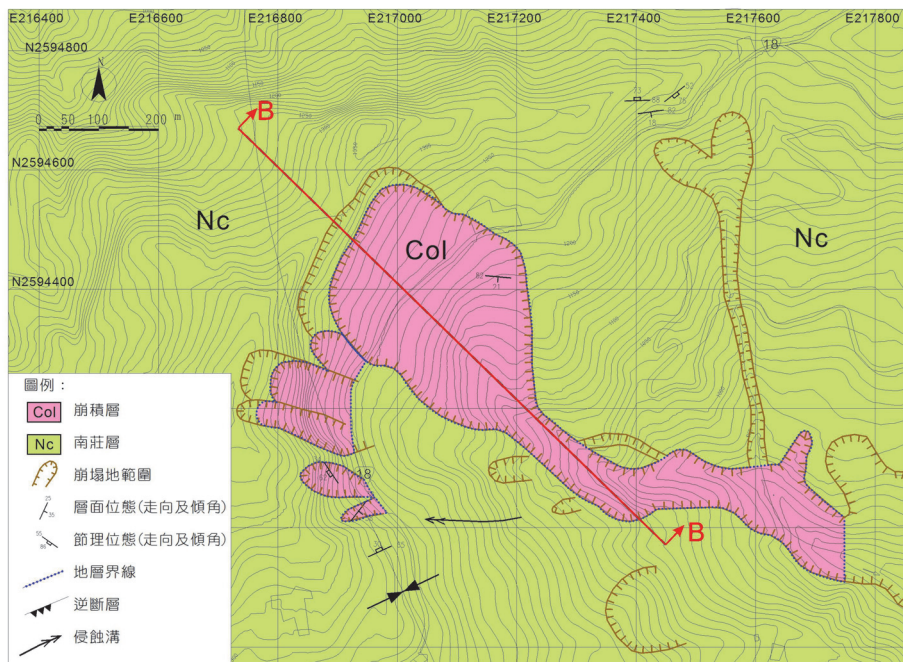
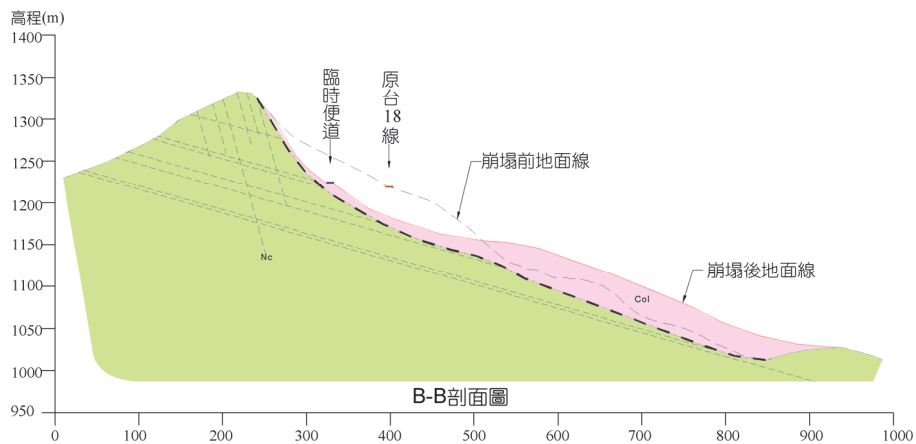
圖9 本工址路段地質平、剖面圖

本路段地質平、剖面圖如圖9所示，由既有文獻資料及配合現場地表地質勘查結果，顯示本計畫崩塌區出露之地層主要為第三紀中新世之達邦層、南莊層，而此地層以厚層砂層及砂頁岩互層為主，一般而言膠結程度較不佳，且區域性另受鄰近向斜地質構造，致節理頗為發達，地層亦因此較為破碎，其表層之風化程度亦頗為嚴重，各地層特性詳表1所示。

根據經濟部中央地質調查所劉憲德等(2000年)調查研究資料，顯示59k+100崩塌區有向斜構造通過於崩塌區西南側，向斜構造並未直接通過崩塌區，因此各崩塌區現場所量測之層面位態變化不大，惟因受地質構造影響各崩塌區之節理頗為發達，由野外地表地質調查結果顯示，本斷層之破碎帶出露於崩坍區範圍，其地質為良好之阻水層，因此不利邊坡之穩定。地表地質調查結果展繪如圖9所示。

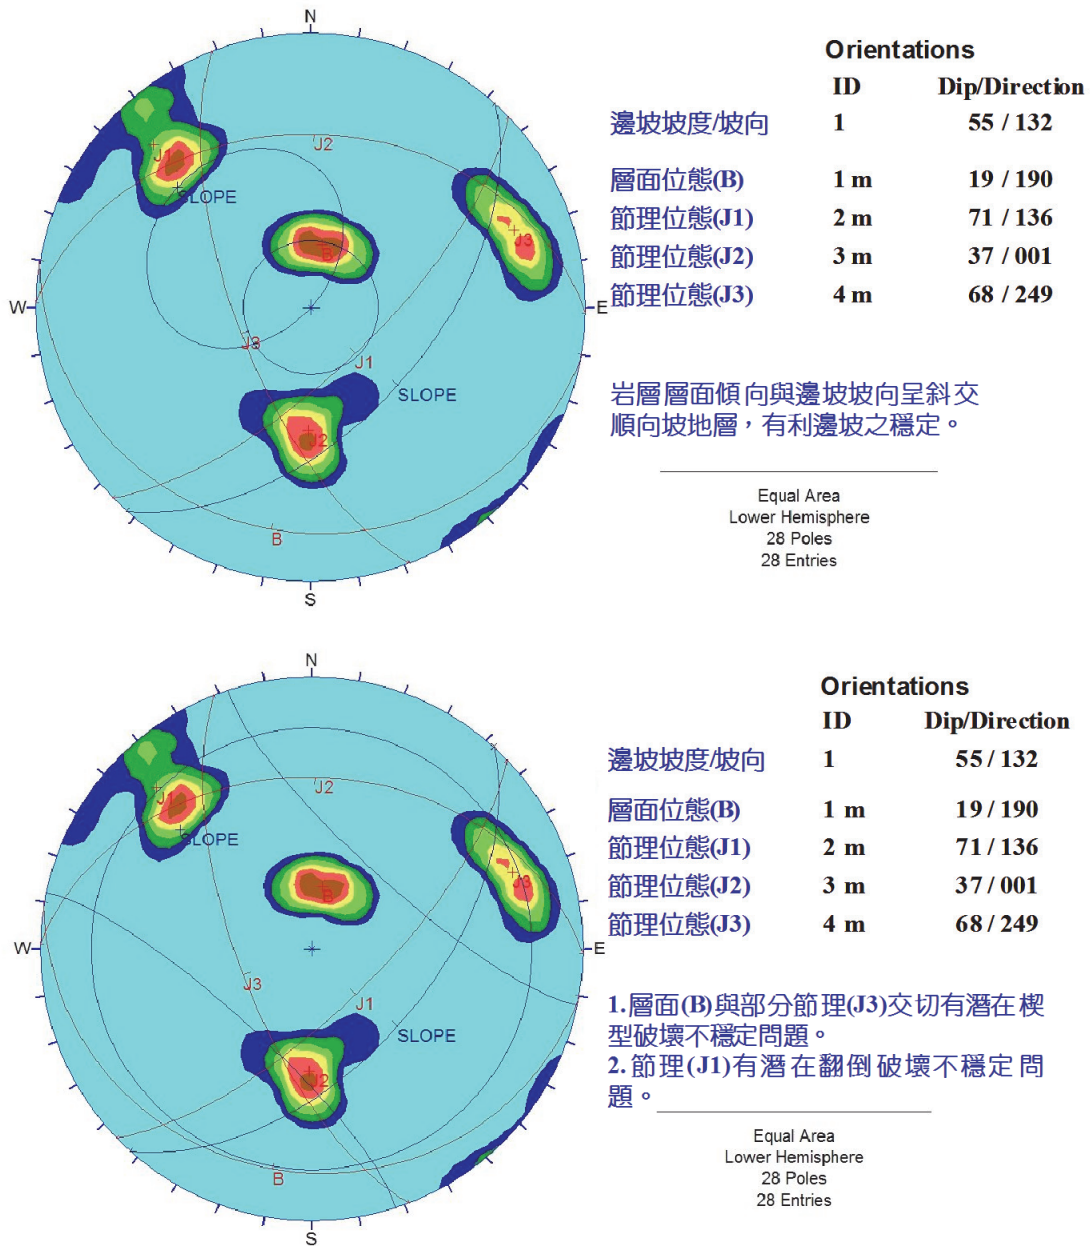
圖 10 崩塌區立體投影圖解法分析圖

由現場量測之不連續面位態經由立體投影等位線圖，進行立體投影圖解法進行穩定分析結果(詳圖10)，顯示本崩塌區除存在崩積層之圓弧形破壞外，岩體內之不連續面亦可能存在潛在平面滑動之順向坡問題、楔型破壞及翻倒破壞(岩塊掉落)等不穩定問題。因此，道路路線修復或改線，需考量上述地質構造問題外，亦需針對此潛在不穩定之工程地質問題進行審慎之評估，以達道路坍塌治標及治本之功效。

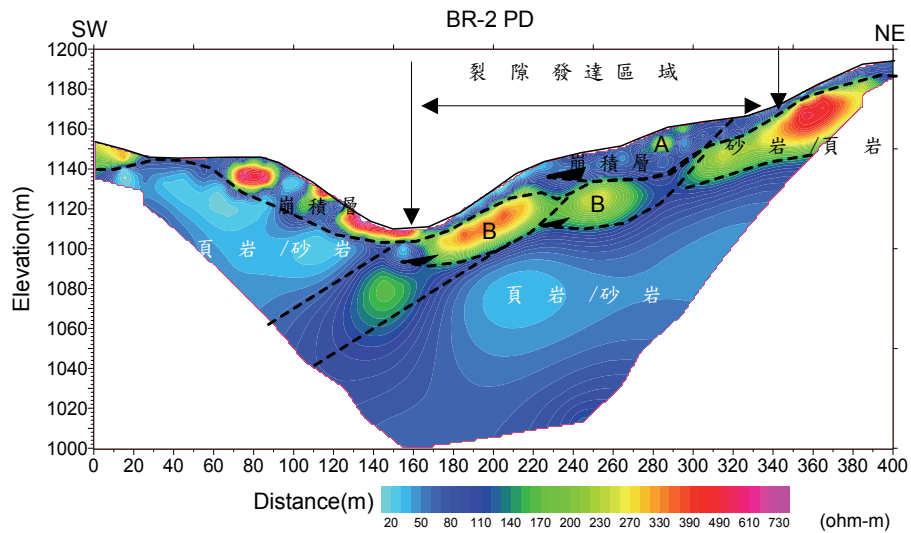
圖 12 地電阻影像判釋結果(BR-2)

由電阻率分佈特性推估的崩積層地層界面如圖中黑色虛線所示，崩積層厚度介於4~25m不等，與現場勘察及地質鑽探結果吻合，崩積層在上邊坡處厚度較厚。推估地下水水位面如白色虛線所示，地下水水位面深度深約8m，故本邊坡在下邊坡段打設水平排水管，以降低地下水水位之影響。茲將電阻率特徵與對應地層特性分述如表2所示。

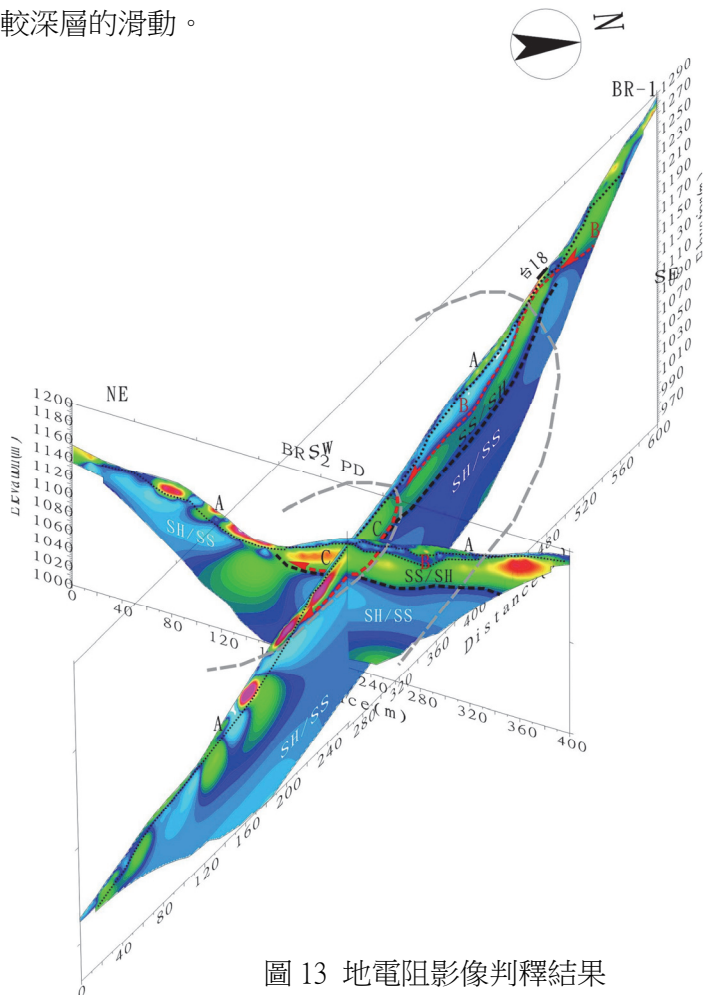
圖 13 地電阻影像判釋結果

圖13為本調查地電阻影像測線依對應測線位置關係繪製之柵狀立屏圖，圖中黑色虛線標示地層(A)，研判為本次風災崩積或滑動的地層，測線BR-1紅色虛線標示層段(B)推估可能有較深層的滑動。

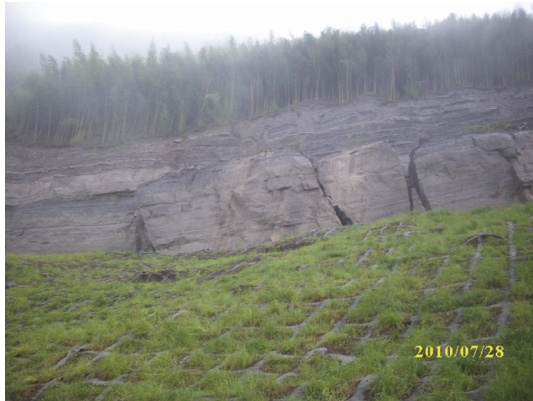
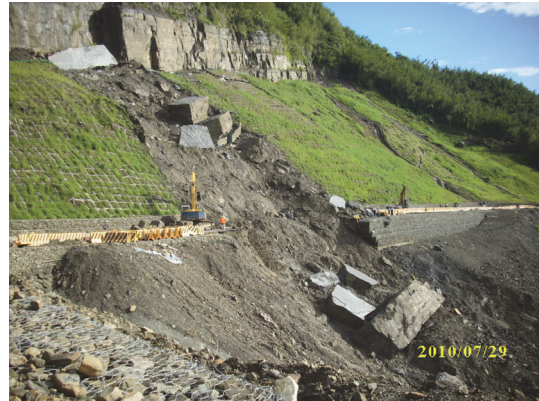
圖 16 59.1k 上邊坡岩盤翻倒破壞情形

依據現場調查，本工程各工址邊坡滑動之致災主因經研判可能為連續豪雨及地表逕流作用、雨水入滲及造成地下水位上升及土層強度泡水軟化而產生滑動。邊坡破壞模式各工址依其地質特性，現場調查結果包括上邊坡岩盤翻倒破壞如圖16所示、下邊坡圓弧型滑動、平面型滑動等類型，如圖17~圖18所示，研判本工址邊坡滑動之致災原因及破壞模式，說明如下。

上邊坡岩盤翻倒破壞前

上邊坡岩盤翻倒破壞

1. 豪雨作用地表逕流沖刷。
2. 地表種植桂竹林盤根性植物，水保不佳。
3. 整體邊坡未設置橫向、縱向排水、導水系統。
4. 地表陡削，上邊坡頁岩破碎節理多，節理面入滲大量雨水，剪應力增加而產生張力裂縫。
5. 下邊坡崩積層因雨水入滲，土石含水量、單位重增加及土層強度泡水軟化而產生邊坡滑動。

坡頂岩塊高傾角節理面翻倒破壞，整體路段邊坡及下邊坡屬平面型及圓弧型滑動破壞。

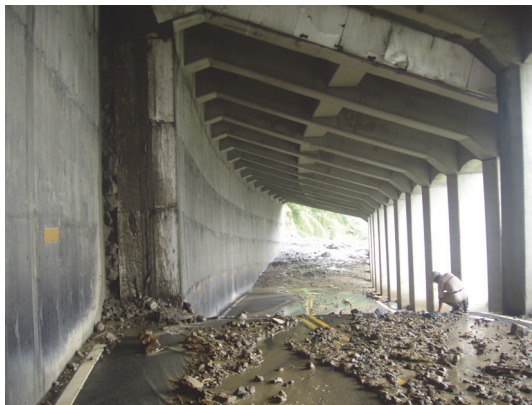
圖 17 明隧道下陷及側移擠壓破壞

1. 上邊坡滑動體冠部及坡崖陡峭坡面進行源頭治理，包括危木處理，自由型框護坡植生，掛網噴植處理面積約 3800m²，掛網噴植面積約 8700m²。
2. 下邊坡崩滑體坡面開挖修坡，面積約 10000m²，並設置石籠擋土牆一道，總長約 950m。
3. 路基下方設置 ϕ 1.2m，中心間距 2.5m，長度 L=30~40m 排樁，計約 200 支，深入穩定岩層，確保道路邊坡之安全。
4. 巔頭明隧道第三單元與第二單元間陷落，明隧道淨高剩 3.9m，將既有第三單元敲除並採樁基礎新設明隧道與既有第二單元底板厚度順接(如圖 21 所示)。
5. 巔頭明隧道第二、三單元結構體外側採擋土牆及岩錨加固補強，並兼做施工便道使用。
6. 既有路基上下邊坡之崩塌面進行修坡保護並配置必要之縱橫截水溝，總長約 600m，並於縱向溝下游處新設二道潛壩抑制邊坡淘刷。

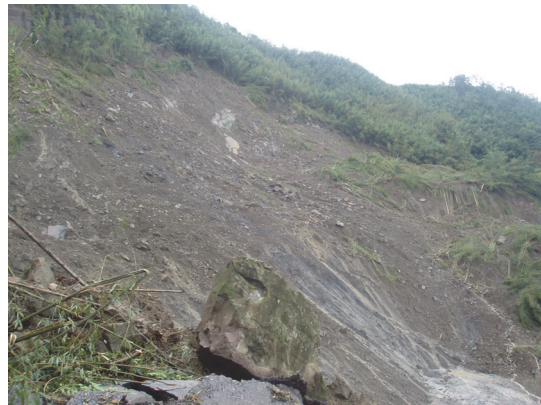
圖 18 下邊坡地層裸露

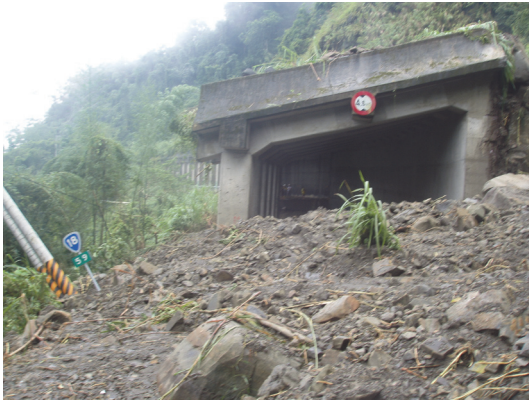
圖 21 巔頭明隧道整治前後成果圖

59K 明隧道下陷及側移擠壓破壞

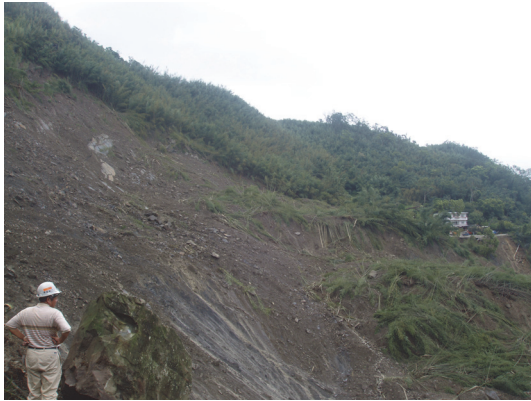
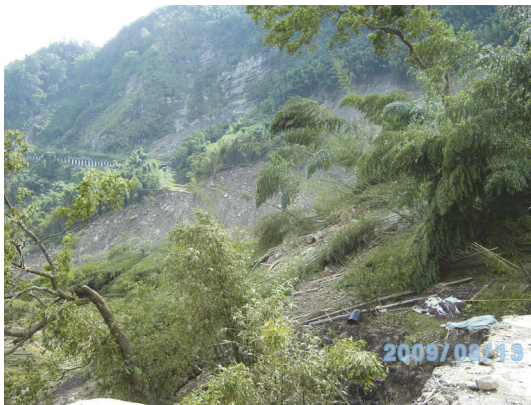
圖 22 主體工程整治前後成果圖

59.1k 災損時(由西往東照)

59.1k 災損時(由東往西照)
