## 公路災害應變作為及搶修對策

### 以台 8 線白沙橋路段大規模崩坍災害為例

廖吳章\*、林文雄\*\*

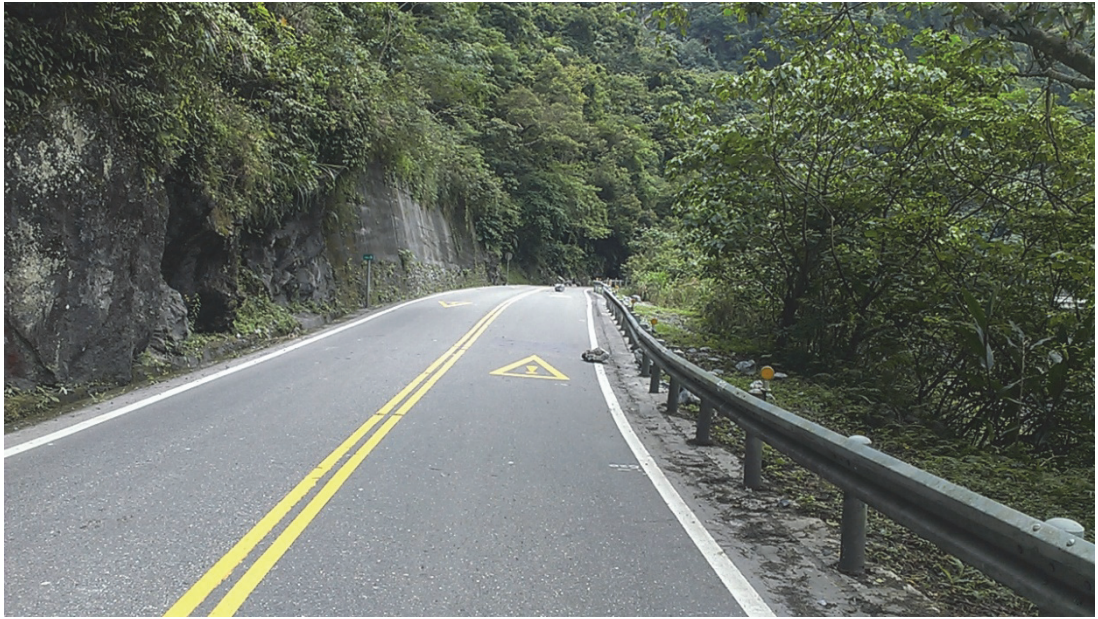
抵達現場時發現里程181.6k附近公路上僅有二顆零星落石，直徑約60 cm (圖5)，車輛尚能通過，惟上邊坡不時傳來塊石掉落碰撞聲，未發現落石蹤跡，研判岩塊主要掉落在白沙橋上游。待聲音暫停後，段長請隨行同仁就地監看上邊坡，並對頻測試手持無線電，以利落石、坍方一旦發生即可通報因應。同時，為進一步掌握落石現象，立即通過落石路段另一端(天祥瑞)並攀爬至高程約500 m的制高點處，發現上邊坡大理岩極為破碎，白沙橋南側一局部山脊臨河谷西側半山腰岩塊局部剝落，並造成岩塊向上持續崩落。岩塊剝落處距公路約300 m，落石往白沙橋上游方向(西南向)掉落，因此於公路高程附近無法通視。

圖 5 民國 102 年 5 月 3 日掉落於台 8 線 181 k+600 附近的零星落石，路面小石塊已清除，遺留二顆直徑約 60 cm 石塊，為白沙橋路段大規模崩坍的前兆

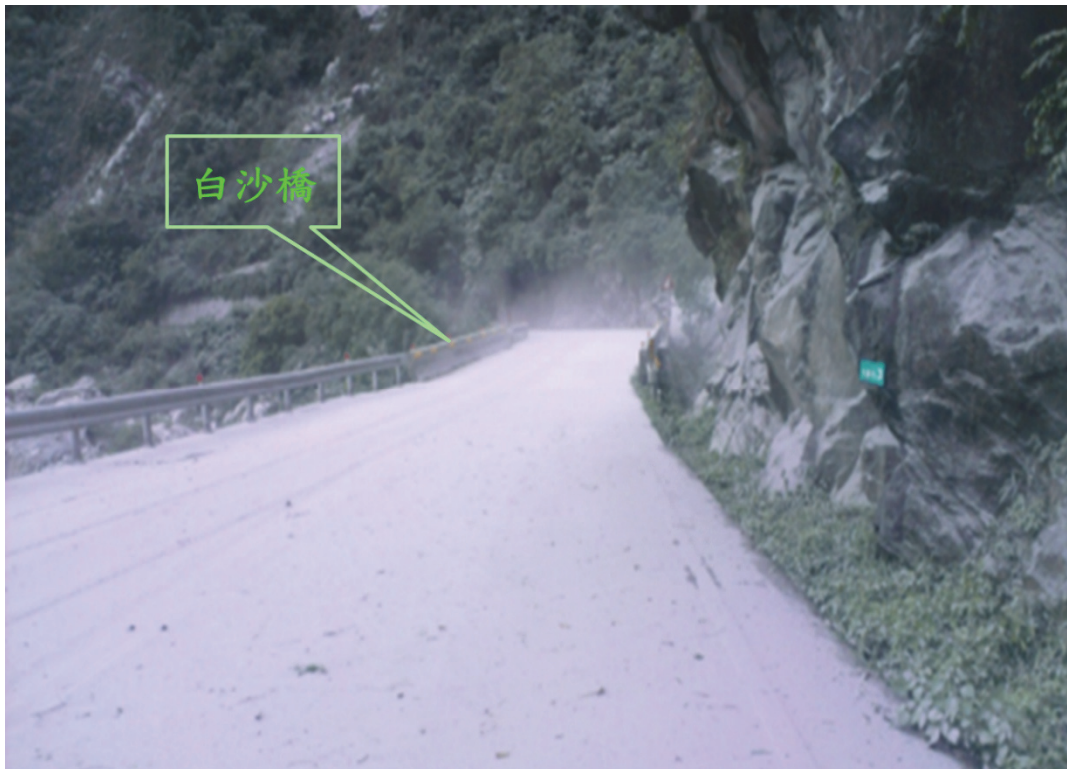
5月5日上午11時左右，大規模崩坍帶來轟隆巨響，大量煙塵猶如火山爆發後的飛灰落塵，掩沒白沙橋前後路段約1 km路面，覆蓋厚度約2 cm，公路及周遭皆成白色大地(圖6-1、6-2)。位於白沙橋上、下游300 m外的管制點，被迫暫時撤退至1km外。惟此次落石並未掉落至公路，路面清理於下午3時完成後，恢復機動管制放行，夜間仍維持預警性封閉道路。

圖 6-1 民國 102 年 5 月 5 日上午 11 時台 8 線 181 k+400 崩坍後粉塵覆蓋路面，厚度超過 2 cm

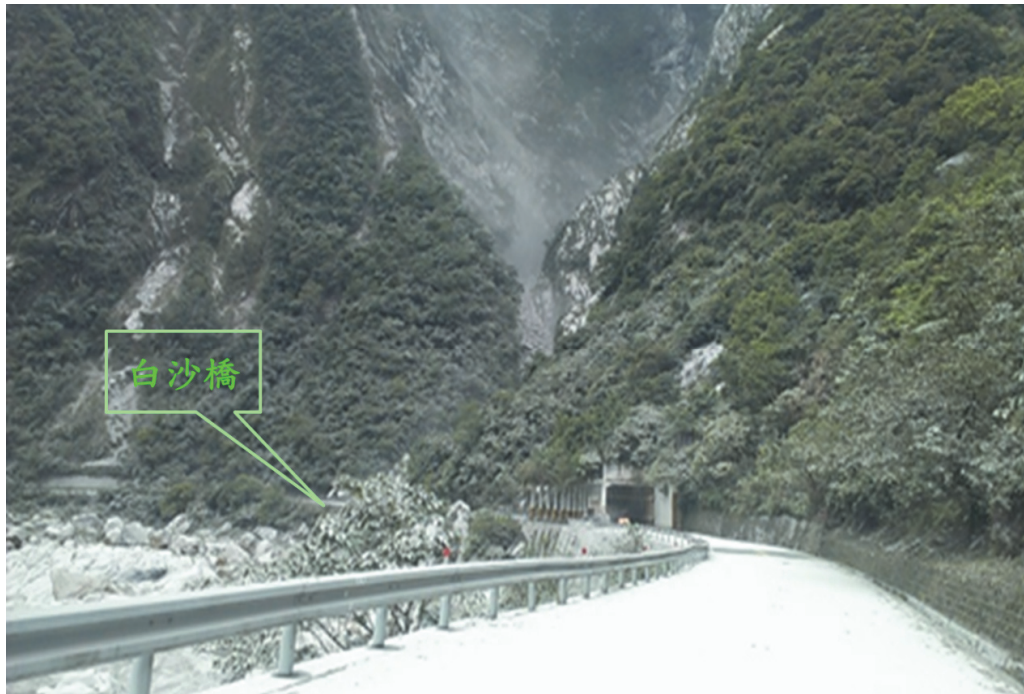
圖 6-2 台 8 線 181 k+100 崩坍後粉塵覆蓋路面情形

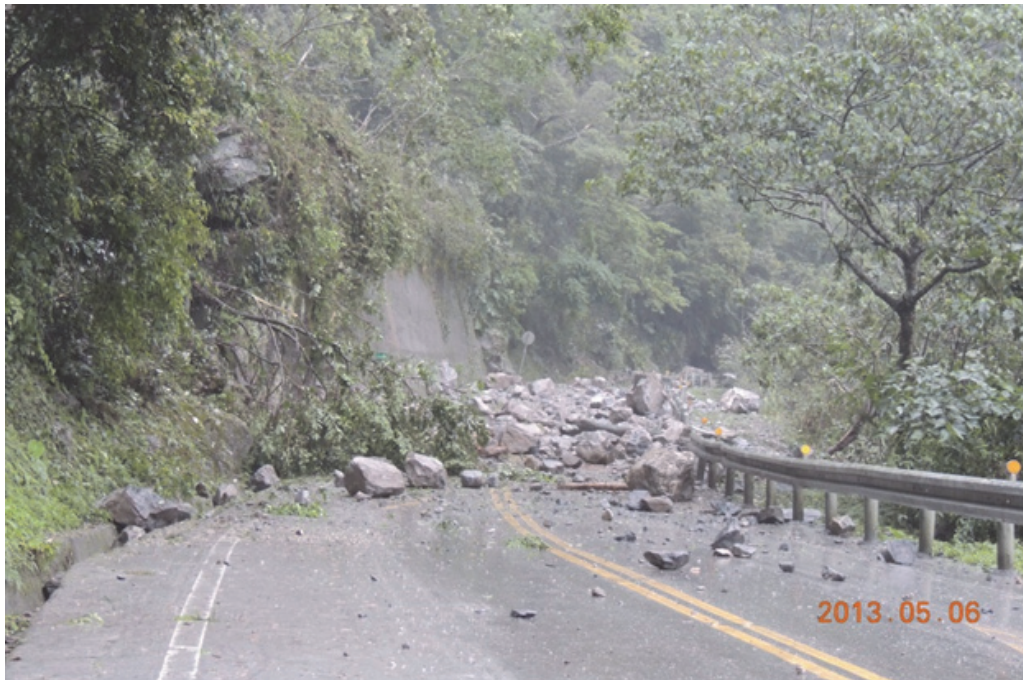
5月6日上午5時30分巡查發現，路面上堆積的崩坍土方量約700 m<sup>3</sup>(圖7)，岩壁剝落已越過白沙橋南側局部山脊之稜線，崩落岩塊逐漸往公路側(西北向)堆積，崩坍土石堆積前緣已逼近路面附近且持續性發展，立即發布道路封閉。迄當日下午2時，崩坍土方量累計約2,000 m<sup>3</sup>，所幸已執行預警性道路封閉，有效避免了潛藏的人車傷亡之。

圖 7 民國 102 年 5 月 6 日上午 5 時 30 分邊坡崩坍逐漸接近公路，坍方土石約 700 m<sup>3</sup>

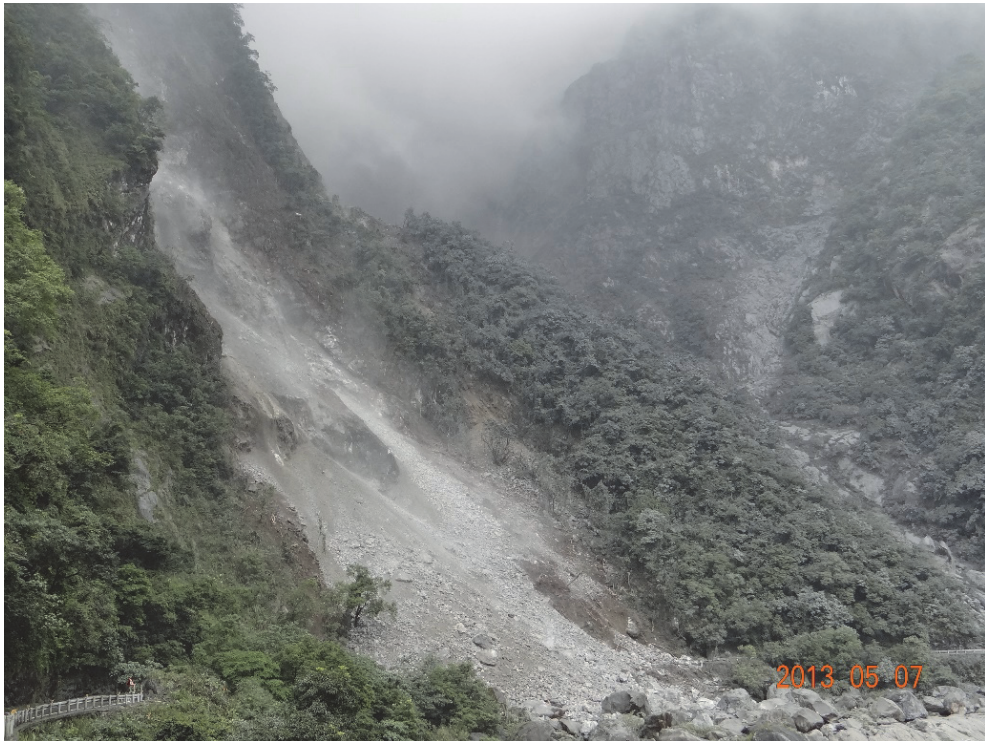
圖 8 民國 102 年 5 月 7 日上午 6 時公路上邊坡崩坍，坍方土石累計約 10,000 m<sup>3</sup>(拍攝自白沙橋路段東側)

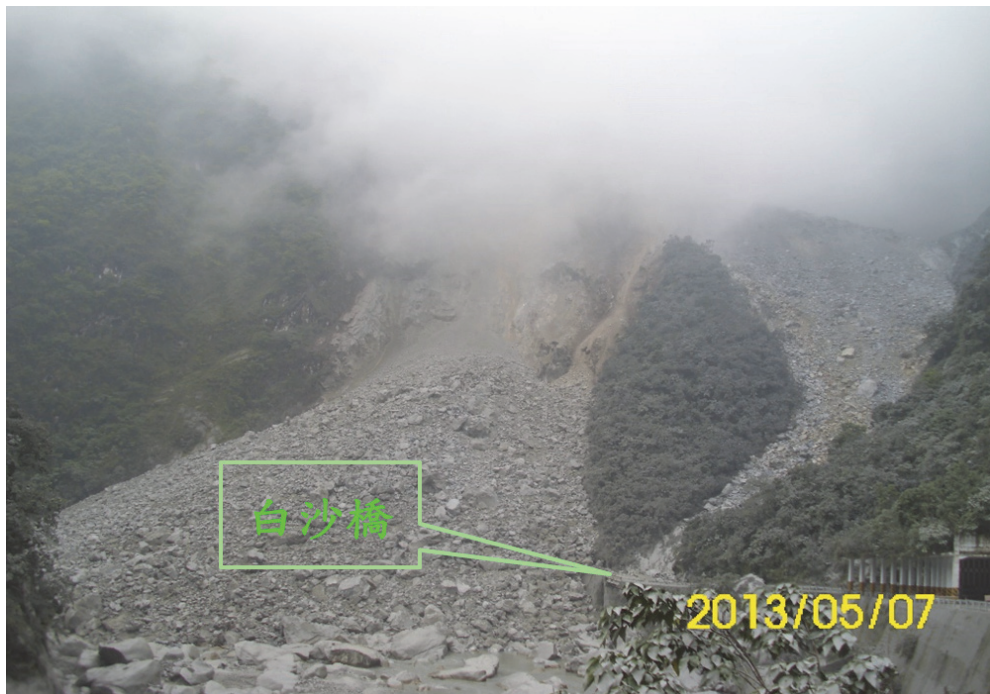
5月7日崩坍持續發生，上午6時左右崩坍土方量累計約10,000 m<sup>3</sup>(圖8)，且花蓮地區自5月3日起連續數日降雨，邊坡崩塌有加速現象。迄下午5時，崩坍土方量累計約100,000 m<sup>3</sup>(圖9)，覆蓋道路長度約250 m，現場崩坍、落石週期縮短至1-2分鐘，甚至時有連續性崩落土石，規模持續擴大，機具無法進入搶修，封路時間亟需再延長。經迅速呈報，交通部葉部長當日即於「102年公路防汛專家座談會」中，針對白沙橋災害應變處理得宜表示肯定。當日下午3時第四區養護工程處會同洛韶工務段及學者專家赴現場會勘，研商後續搶災方案，期能迅速搶修，縮短封路時間。惟限於崩坍落石持續發生，僅能利用邊坡崩坍短暫停歇期間進場搶災。

圖 9 民國 102 年 5 月 7 日下午 17 時公路上邊坡崩坍，坍方土石累計約 100,000 m<sup>3</sup>(拍攝自白沙橋路段西(北)側)

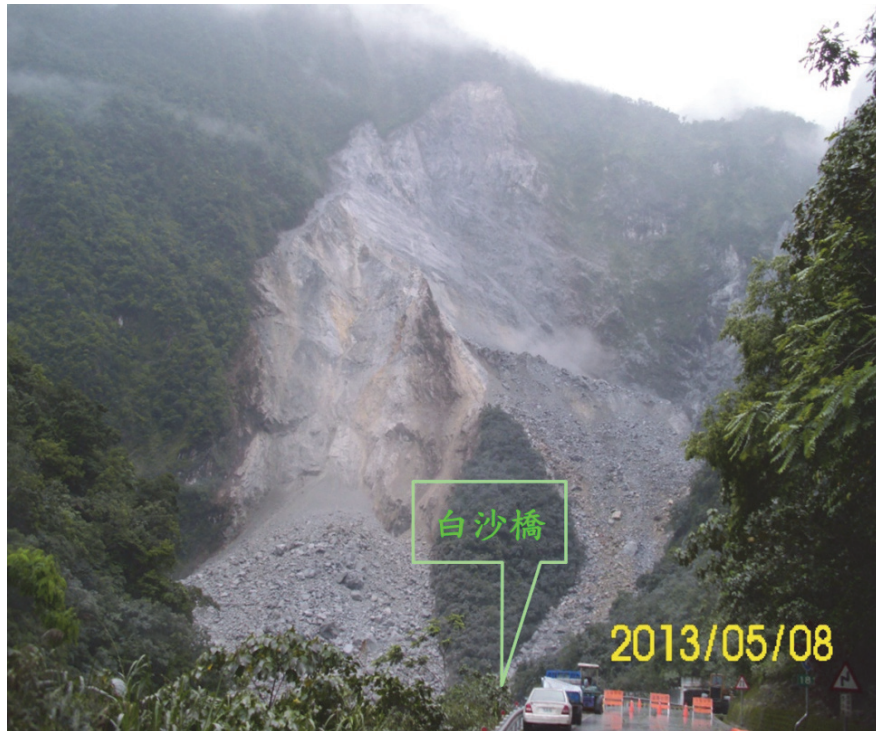
邊坡崩坍、落石持續數日，迄5月10日始有停歇現象。自5月3日起連續8日，崩坍規模累計達670,000 m<sup>3</sup>，崩崖裸露邊坡高逾800 m(圖10)，係1999年集集地震後發生災害規模最大的公路災害之一。

圖 10 民國 102 年 5 月 8 日上午 6 時公路上邊坡崩坍之崩崖，裸露坡面高逾 800 m (拍攝自白沙橋路段西(北)側)

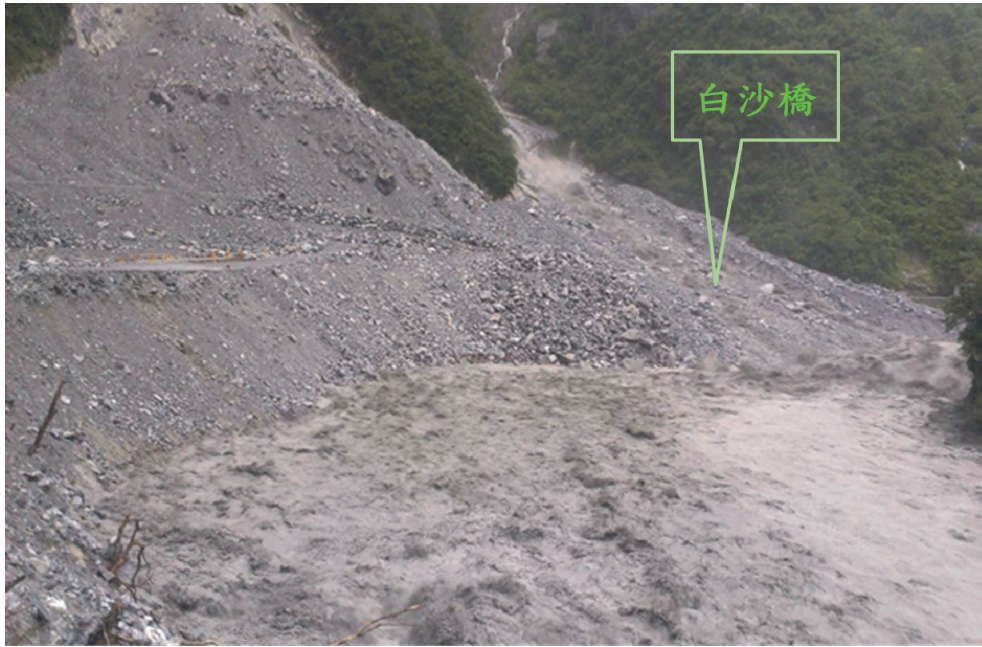
預警性封閉道路20小時後，24小時累積雨量達670 mm（圖15）。白沙橋路段崩積土石及部份不穩定坡再次崩坍，掩埋橋齡約56年的白沙橋，埋深達17 m，上邊坡崩坍土石覆蓋白沙橋及二端引道長約150 m，合併第一次崩坍計算，總崩坍土石方逾900,000 m<sup>3</sup>，崩崖裸露邊坡逾800 m，形成高度逾150 m堆積坡，覆蓋路基長度逾300m（圖16及圖17）。

圖 16 民國 102 年 9 月 22 日上午 6 時白沙橋路段第二次大規模崩坍，白沙橋遭崩坍土石掩埋約 17 m

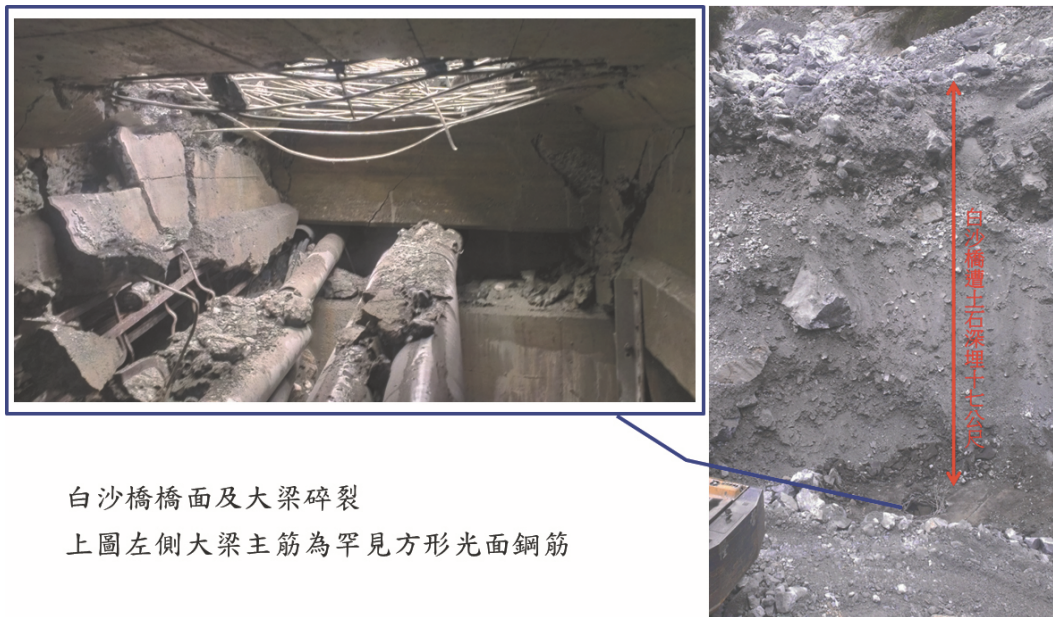
白沙橋橋面及大梁碎裂  
上圖左側大梁主筋為罕見方形光面鋼筋

圖 17 崩坍土石衝擊荷重造成白沙橋大梁碎裂，左側大梁主筋為罕見的方形光面鋼筋

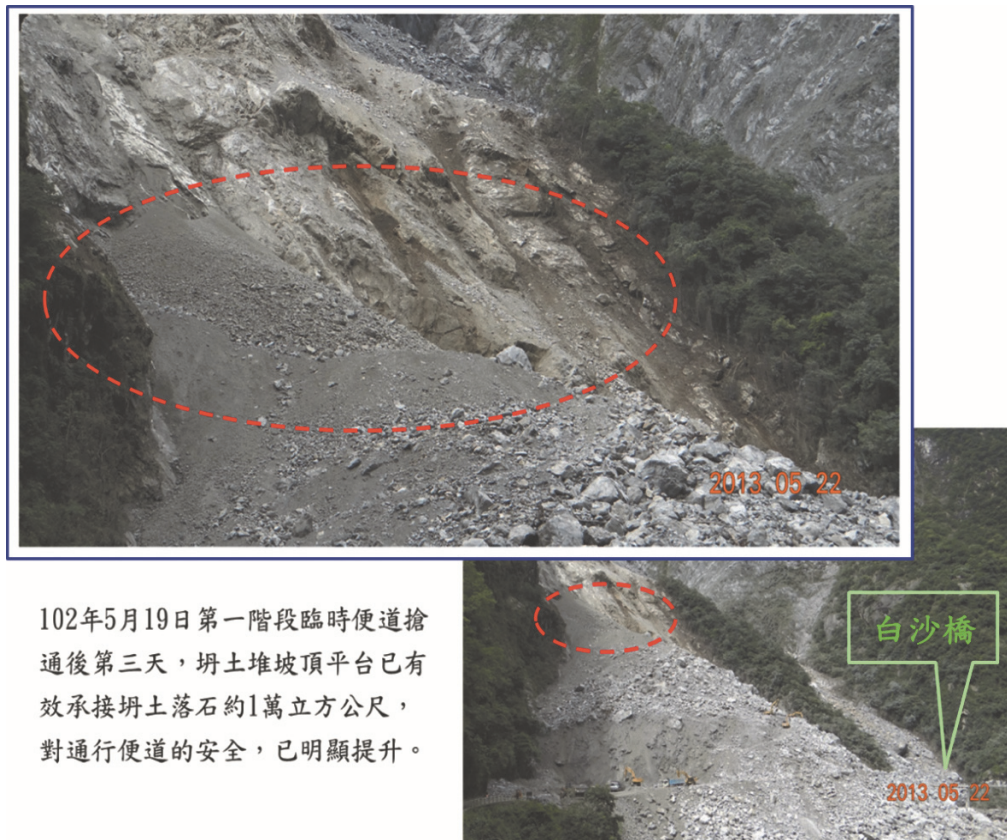
102年5月19日第一階段臨時便道搶通後第三天，坍土堆坡頂平台已有效承接坍土落石約1萬立方公尺，對通行便道的安全，已明顯提升。

圖 23 坡頂平台提供搶災作業的緩衝

具鑿除與運載能力，必須透過開炸方式化大為小，而且開炸作業範圍幾乎遍及整個崩坍堆積區。再者，欲移除全數崩坍土石方曠日費時，費用極為高昂，一時之間亦無法覓得適當的土資場收納。因此，搶災作業以整修崩坍堆積區為主要對策，於堆積區公路高程附近先搶通便道，提供機具進出的施工通路；繼而移除殘留坡面及坡頂的不穩定岩塊，再於坡面相對較穩定、遠離坡趾可能受立霧溪沖刷直接影響範圍外，進行土方作業開闢第二階段便道，同時修整上邊坡坡面，形成約30 m平台，平台略向山側緩傾，提供崩崖不穩定岩塊再度崩落的緩衝帶，並於便道山側降挖凹溝，避免上邊坡修整坡面零星的滑落岩塊直接影響路面。

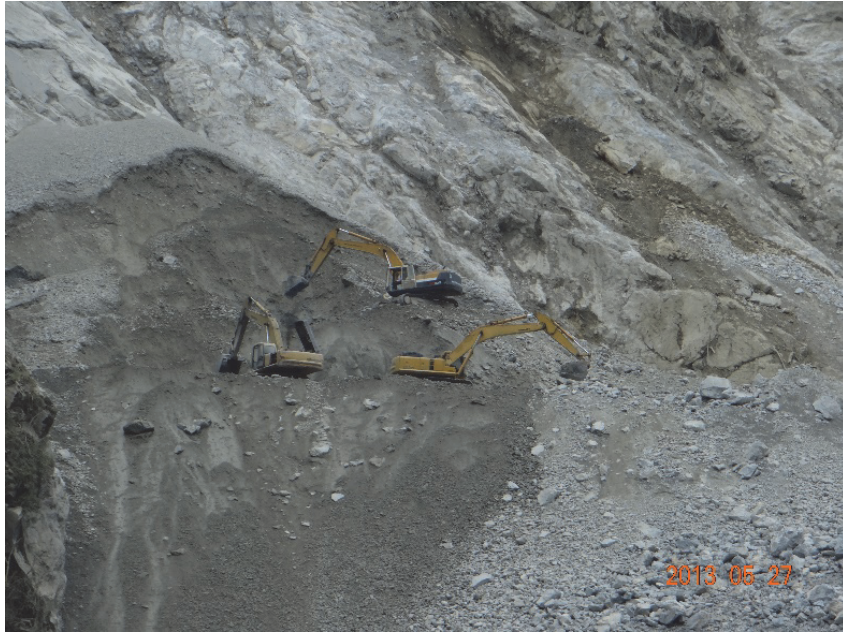
圖 24 坡頂平台淤滿後進行第二次土石清坍移除作業

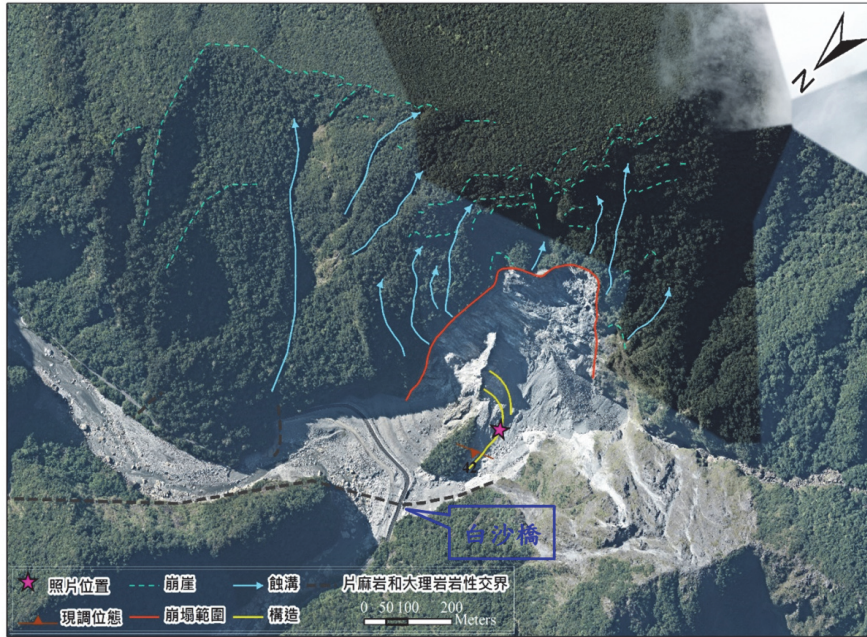
以(圖 28 及圖 29-1、29-2)為依據 103 年 7 月空載光達雷射掃描儀(Light Detection And Ranging, LiDAR)所測製數值地形，配合掃描過程拍攝航空照片鑲嵌糾正之正射影像，產製 3D 數值地形模型並據以判釋的崩崖、蝕溝與崩坍範圍。光達掃描地形達 1m 精度，透過災後實測地形與正射影像套疊，可清楚窺見崩塌區的地形地貌，繼而透過日照陰影圖比對，可以有效判釋出崩崖、蝕溝與崩坍範圍。

圖 28 依據 103 年 7 月拍攝航空照片鑲嵌糾正之正射影像以及判釋所得崩崖、蝕溝與崩塌範圍

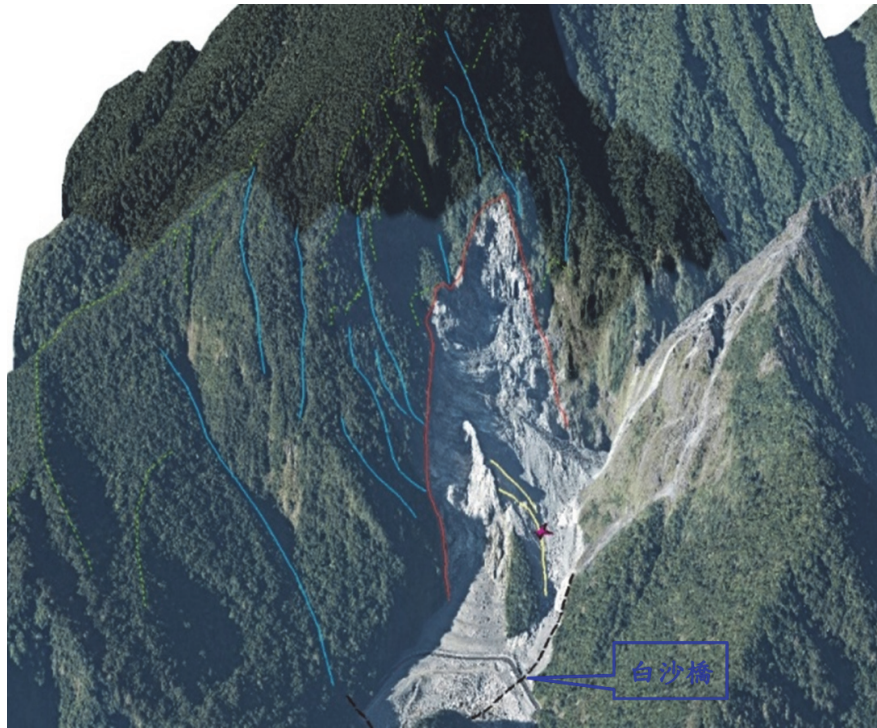
進一步利用購自農林航空測量所的民國 98 年航空照片，透過空中三角測量製作災前 2 m 精度數值地形，繼而比較災前災後的地形高程變化，由(圖 30-1)可知，崩塌範圍(暖色系)崩崖最大高差逾 123 m，堆積範圍(冷色系)淤高最大達 83 m，表示仍有大量崩坍堆積材料殘留在目前通行公路上方邊坡。此外，大規模崩坍範圍裸露的崩崖最高約 815 m，利用高精度光達數值地形判釋的崩崖已逾 1120 m，崩塌區(紅色實線)上邊坡到山脊尚有 200 m 的高差，且由(圖 29-2)可知，崩崖(綠色虛線)已存在，且多條蝕溝(藍色實線)已經向上發育，目前崩坍範圍存在再擴大的可能。

圖 29-2 依據空載光達數值地形套疊於正射影像判釋崩崖、蝕溝及崩坍範圍

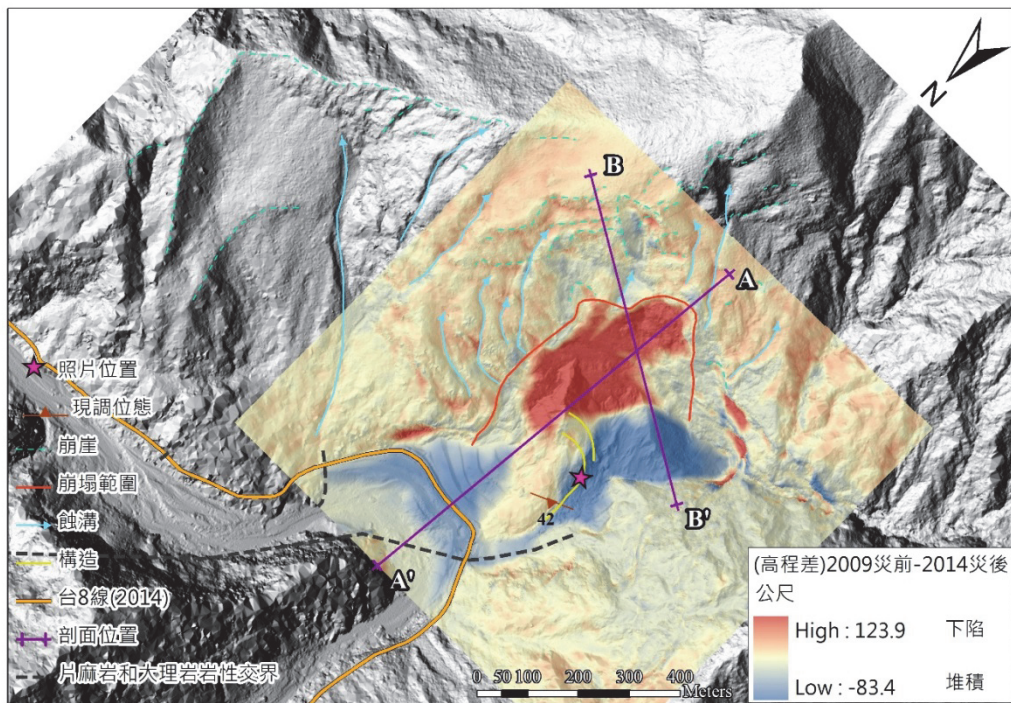
圖 30-1 崩坍範圍高程變化

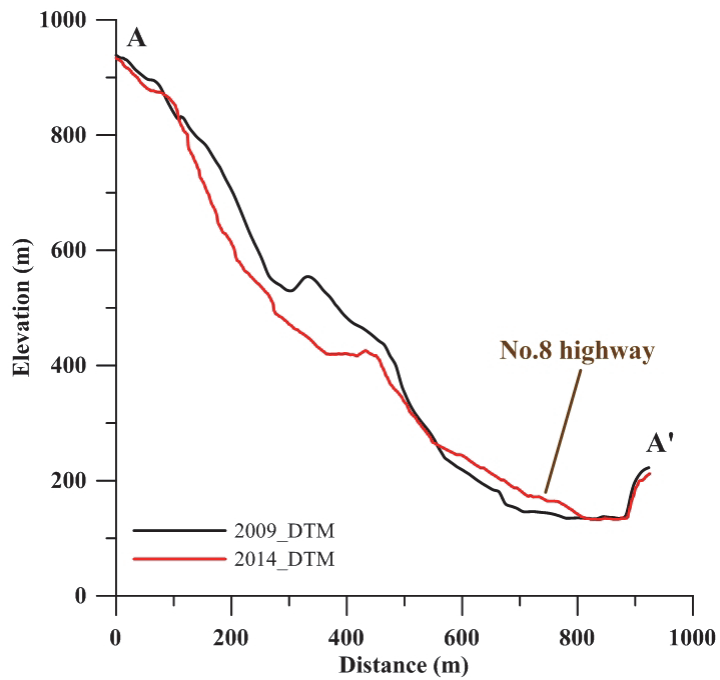
另由(圖 30-1)中取 A-A' (圖 30-2)、B-B' (圖 30-3)兩條剖面比較災前災後高程可知，崩坍深度約 50 m，最深的崩坍滑動面發生在白沙橋東南側局部山脊附近，深度超過 115 m。

圖 30-2 AA' 崩坍範圍高程變化

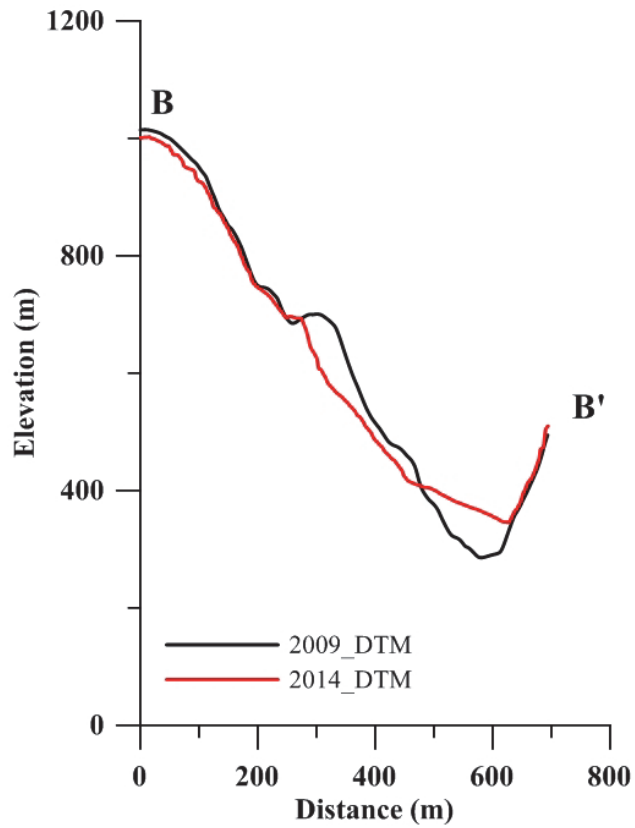
圖 30-3 BB' 崩坍範圍高程變化

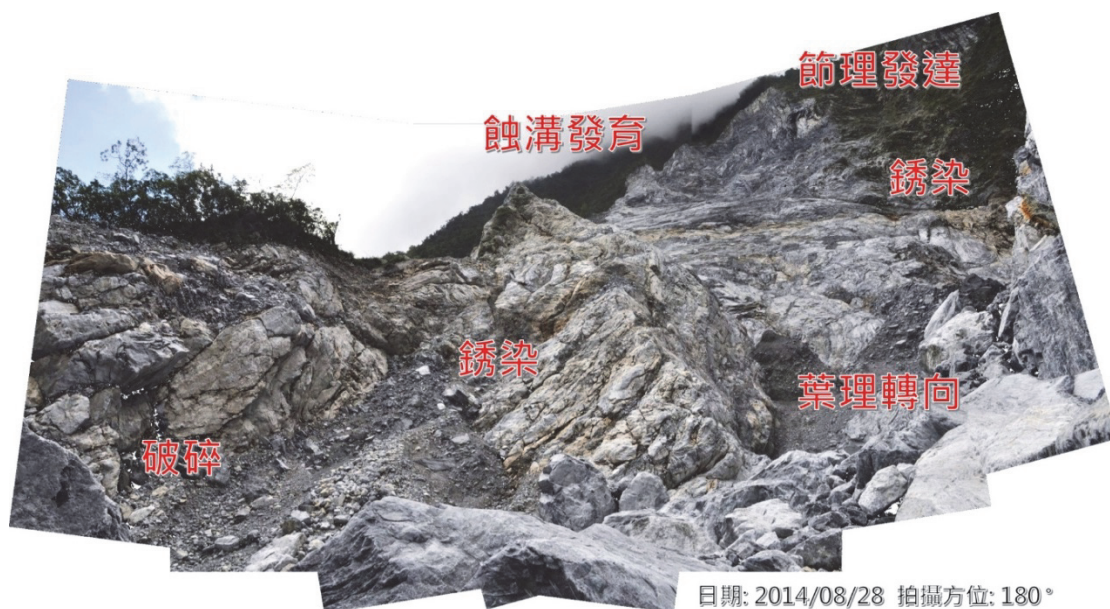
圖 31 現地調查照片之一

民國 103 年 7 月 22 日麥德姆颱風侵襲，夾帶超大豪雨導致立霧溪溪水暴漲，沖刷白沙橋崩坍堆積區坡趾，造成臨時通行便道路基沖毀約 420 m，阻斷道路無法通行，為本路段第三次大規模災害。原本掩埋於堆積覆蓋下的疑似褶皺軸部構造得以出露(圖 31 及 32)，其位置一併標示於(圖 28 至 30-1)中，可提供探討白沙橋路段大規模崩坍致災影響因素的初步佐證。

5.現地調查結果(圖 31 及 32)顯示，崩塌區趾部大理岩可見一葉理面轉向區，疑似為一摺皺軸部，此區岩體較鄰近相對破碎，有利於地下水入滲，且銹染痕跡已非常明顯；另外，既有崩崖下方高程約 540-550 m 範圍，可見向西傾大理岩葉理面銹染痕跡，顯示此高程曾為地下水流路徑。

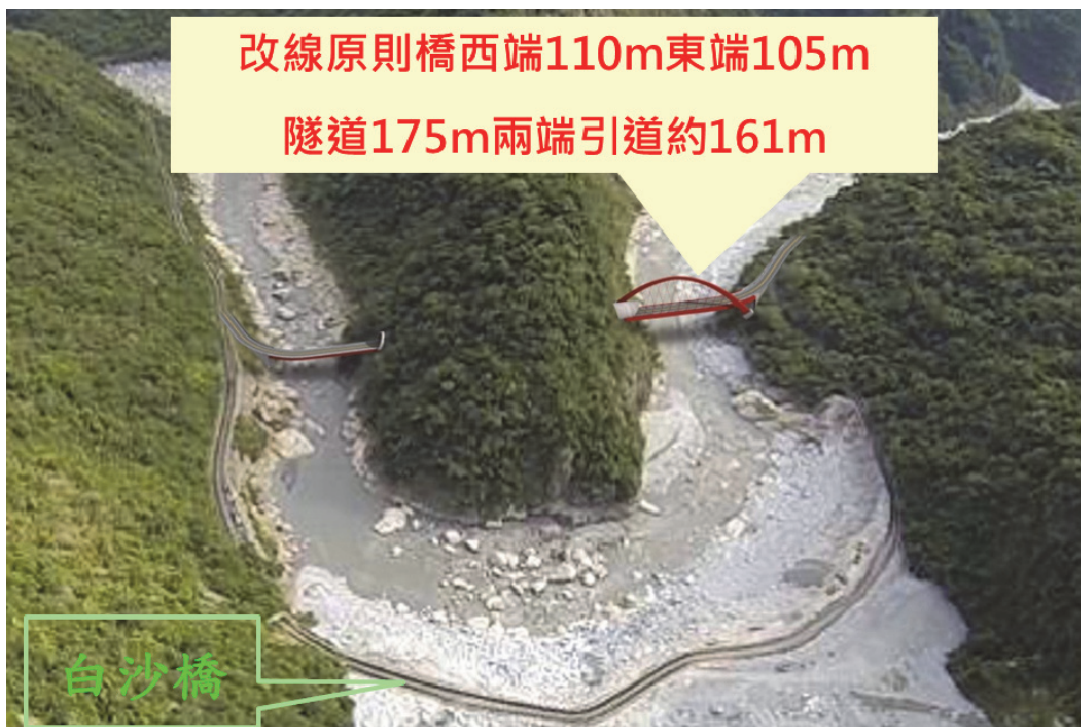
惟第三階段便道仍位於白沙橋崩坍堆積坡坡趾，便道雖外移約 35 m 改線闢建，但上方崩崖與高逾 800 m 的裸露邊坡難以保護處理，節理發達、破碎風化，該路段仍存在隨時發生落石、崩坍狀況，抗災能力甚低，屬大規模崩塌高潛勢區，對於下邊坡便道安全性威脅極大。經邀請專家、學者、大地工程技師公會及相關單位現勘，結論略以：「本案工址坡度陡峭、岩層破碎、節理發達，邊坡崩落及土石坍滑之復發性相當高，應立即尋求整體改善之道。有關重建方式，以改線新建橋梁(或可配合隧道穿越對岸山體)跨越立霧溪之方案為宜(圖 33)，並可得截彎取直之效。經討論研商結果：咸認本案重建工程屬「緊急性工程」，應盡速辦理緊急復建工程。因此委託辦理「台 8 線 181k+400 災害路段復原重建委託可行性方案評估、測量、地質探查及設計服務工作」，進行詳細地質調查、評估後，據以辦理後續災害路段緊急搶修工程，使路線避開高崩坍潛勢區，預計於民國 103 年底改線工程發包施工，本路段公路的安全性可望再提升。

圖 33 白沙橋路段改線示意圖
