臺灣公路工程

Vol. 45 No.2 Feb. 2019

0206 花蓮 7 級地震省道搶災經驗分享

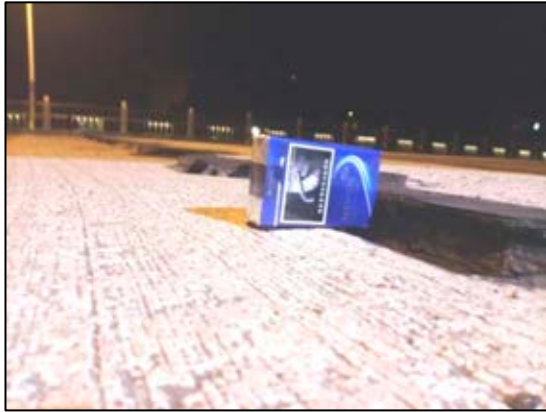
台 9 線 204k+360 中正橋 A1 橋台處之橋梁伸縮縫與引道進橋板間有 2~3 公分之落差（圖 4、圖 5）。於 5k+340 花蓮大橋，北引道 P10 橋墩處橋面與護欄側向偏移錯位約 20 公分（圖 8~圖 10），伸縮縫與橋梁主梁有擠壓狀況；1 代橋與 2 代橋伸縮縫有部分擠壓翹曲（圖 7）；A1 進橋版擠壓裂縫（圖 6）；P10 與 P12 止震塊有破裂情形等等。橋梁沿跨越嶺頂斷層（圖 3）。註[2]、註[3]。

圖 4 台 9 線中正橋 A1 橋台伸縮縫高差

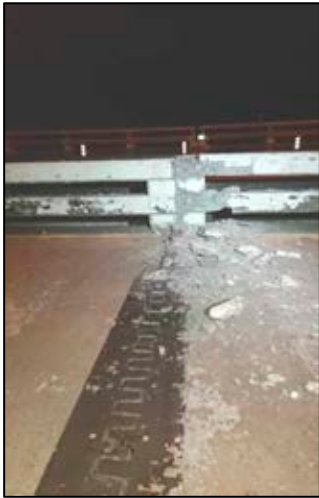
圖 8 台 11 線花蓮大橋南下 P8、P9 護欄剪裂

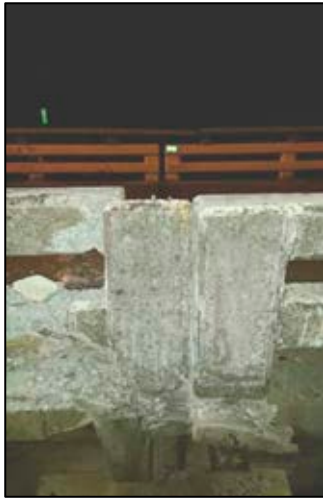
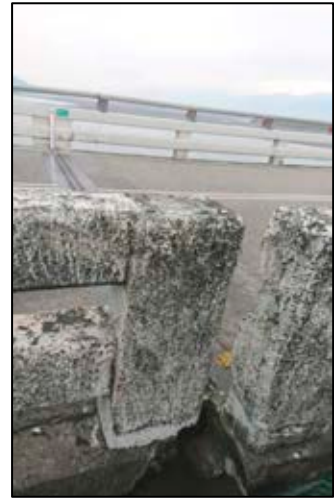
圖 10 南下 P12 護欄錯位

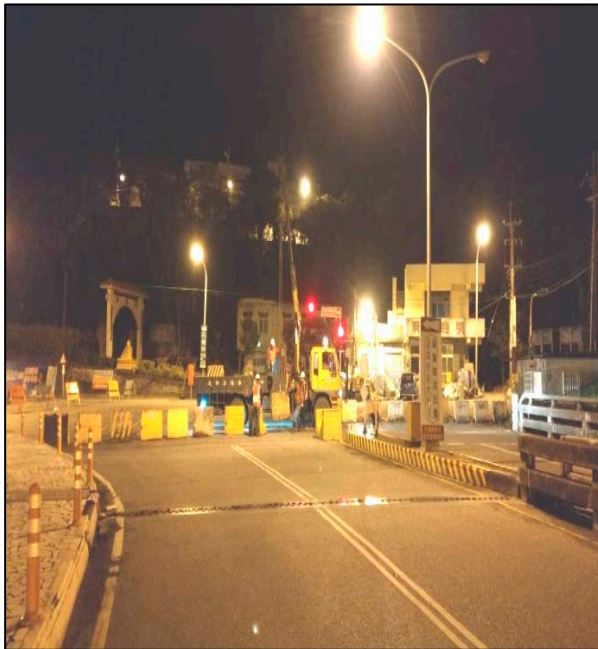
圖 11 緊急封橋作業 (A2 端)

針對台 11 線花蓮大橋災情，開口契約廠商於震後巡查花蓮大橋中發現橋梁已有災損隆起與錯位，立即進行北上封橋措施及擬定交通管制策略（替代路線）及區域性搶救災機具物資進出路線圖，並透過新聞稿、簡訊、警廣等各種媒體傳播交通管制訊息。（圖 11、圖 12）。

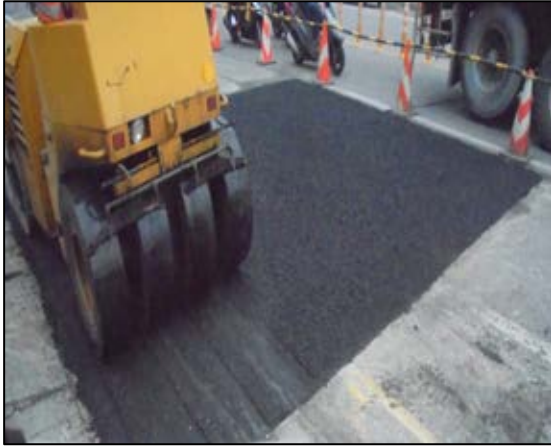
圖 17 台 9 線 204k+600 路面修補

同仁就組織表（圖 15）分區檢視省道公路之道路鋪面裂縫與路基下陷狀況，以掌握災情，評估設置安全警示設施之必要，回報應變小組統計災損數量，後續通知年度 AC 開口契約廠商，使用熱拌瀝青混凝土材料進行路面裂縫、橋梁伸縮縫與進橋板間高低差之修補，以利災區民眾疏散及搶災車輛通行。

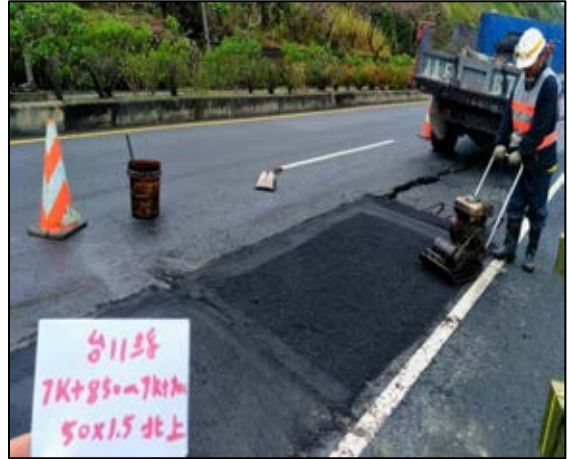
圖 18 台 11 線 7k+850 路面裂縫與修補

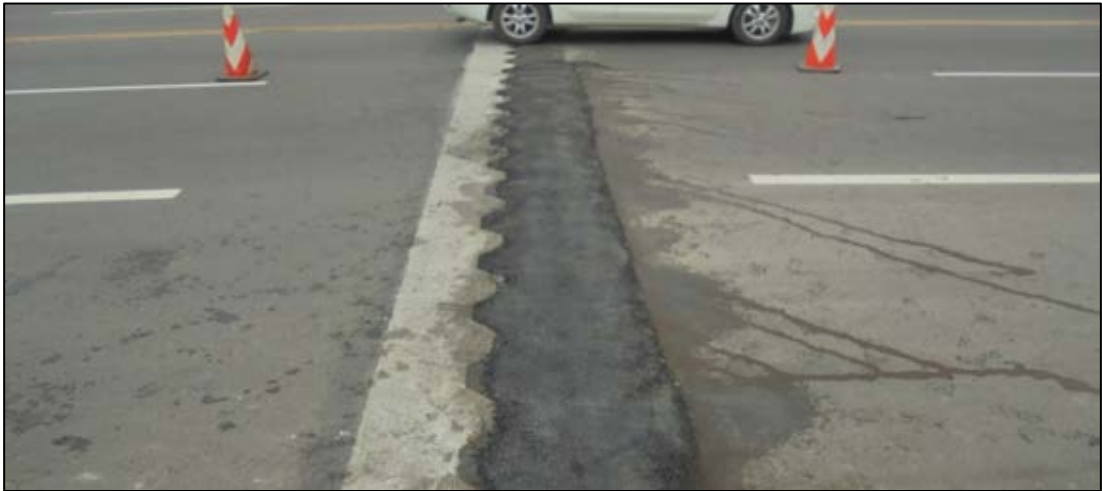
除台 11 線花蓮大橋於 6 日已有封閉管制及戒護通行外，其餘各橋無顯著之錯位情形，台 9 線 204k+360 中正橋、台 11 丙線 0k+550 東華大橋與 6k+950 懷國橋，僅伸縮縫縫距拉開及高低落差 2~3cm，因橋梁為聯繫公路系統之重要設施，先行以 AC 填補方式，進行道路紓困（圖 19），續待評估研擬復建作為。

圖 19 中正橋伸縮縫高差修補

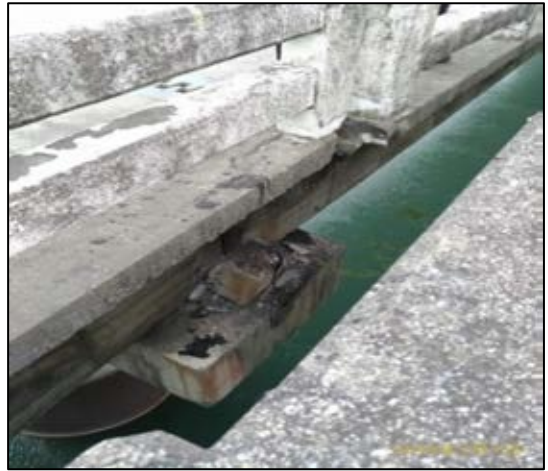
圖 25 P12 一代橋止震塊破裂

目前花蓮大橋災損部分，已於民國 107 年年初完成，並恢復原有南下與北上雙向橋梁通行，P9~P13 南下北上伸縮縫擠壓錯位修復，部分鉸接板破損打除整修，S10~S12 北上欄杆基礎剪斷，為縮短施工期程，以鋼管護欄進行修復。A1 北上進橋板因自來水管破損，路基下陷需挖除改良，併同 A1 南下北上進橋板填土採低壓滑漿改良地盤。各橋墩止震塊根據破損狀況，打除修復完成。

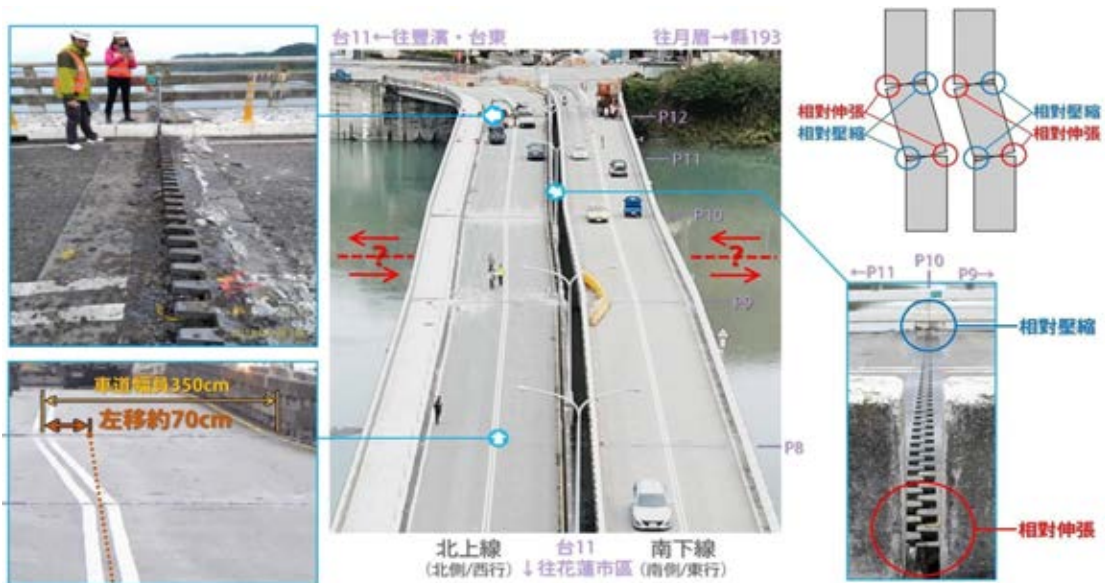
圖 26 P10 跨斷層水平錯動，位移致中心線偏移，相對位移約 70cm

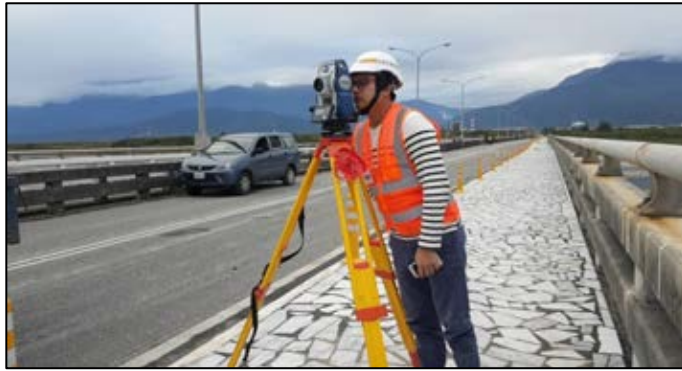
由於 6 級地震過後餘震不斷，馬太鞍溪橋改建工程廠商李政隆主任與監造單位山水公司李德良技師向沈段長提出建議，並協助進行變位監測，工務段每日均指派同仁針對花蓮大橋變位進行測量，以掌握橋梁的變位狀況。

圖 27 工務段工程司辦理變位測量

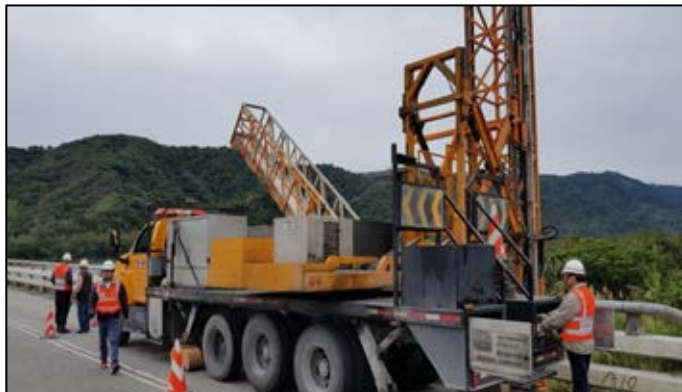
圖 28 搭配橋檢車檢視止震塊損壞情形

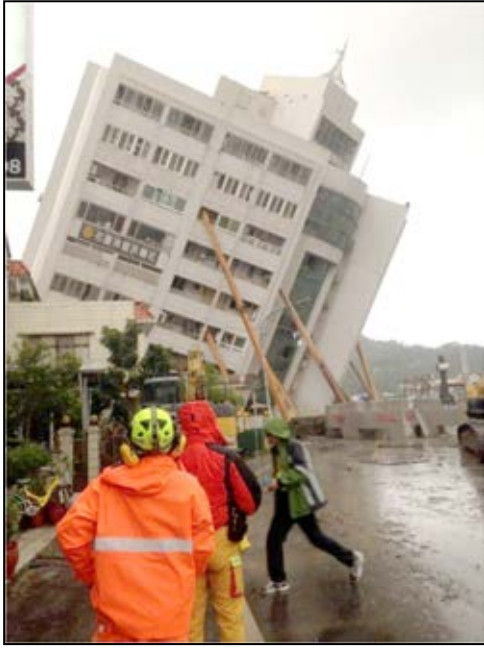
圖 29 雲門翠堤大樓臨時鋼梁支撐搶救
