臺灣公路工程

第 46 卷 第 7 期

觀音山隧道營運-十年有成 (隧道結構安全檢測篇)

台 7 甲線中橫公路宜蘭支線 25k~26k 路段災害歷史及 邊坡保護工程紀實

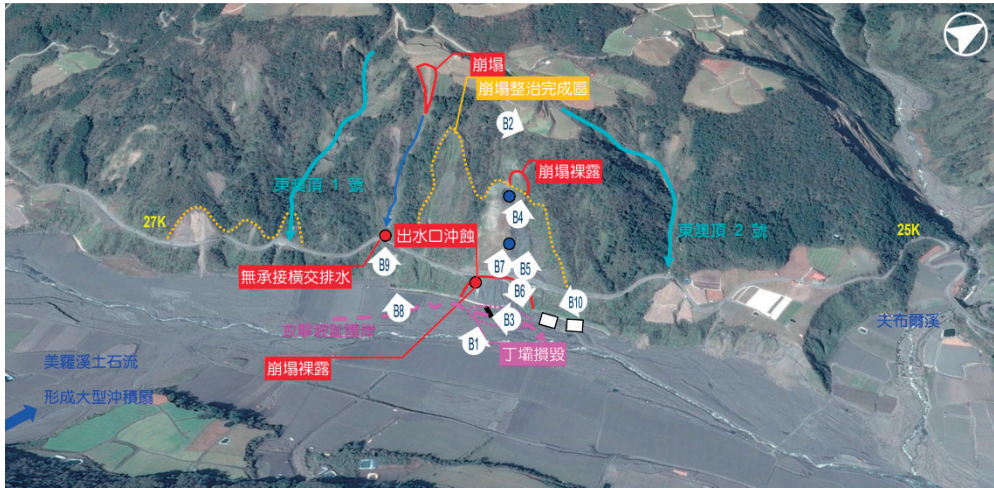
照片B1 26k+100災害照片

綜合航空照片判釋，發生明顯崩塌期間均有較大的颱風豪雨。推測25k~26k路段上、下邊坡崩塌情形，道路上邊坡應為邊坡坡度較陡，且因雨水沖蝕坡面導致造成表土及風化岩層產生漸進式向上崩塌，而雨水之沖蝕作用亦造成上坡面崩塌面有擴大之情形；道路下邊坡之崩塌應為道路上邊坡之表土及風化岩層崩塌後造成道路下邊坡之擋牆損壞或是蘭陽溪之河道沖刷護岸及坡腳而導致。

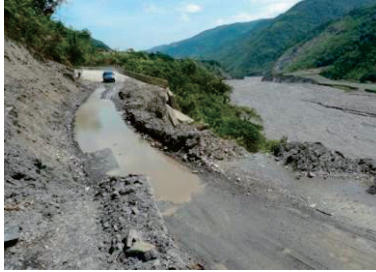
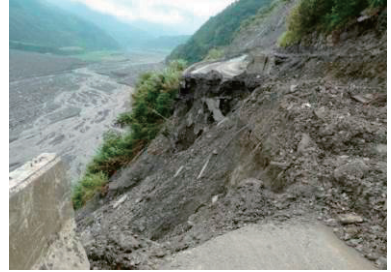
101年7月蘇拉颱風

歷史單日降雨量最大之蘇拉颱風，造成大規模崩塌，邊坡岩屑沖蝕崩塌及路基損壞，後以機具進行刷坡及型框植生進行處理。

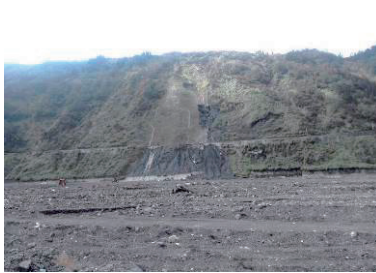
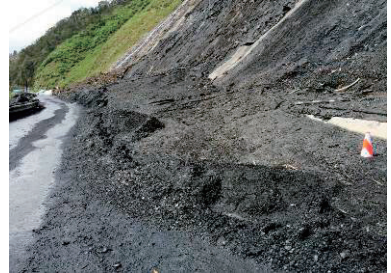
105年2月梅姬颱風

105年2月梅姬颱風時仍局部發生崩塌。

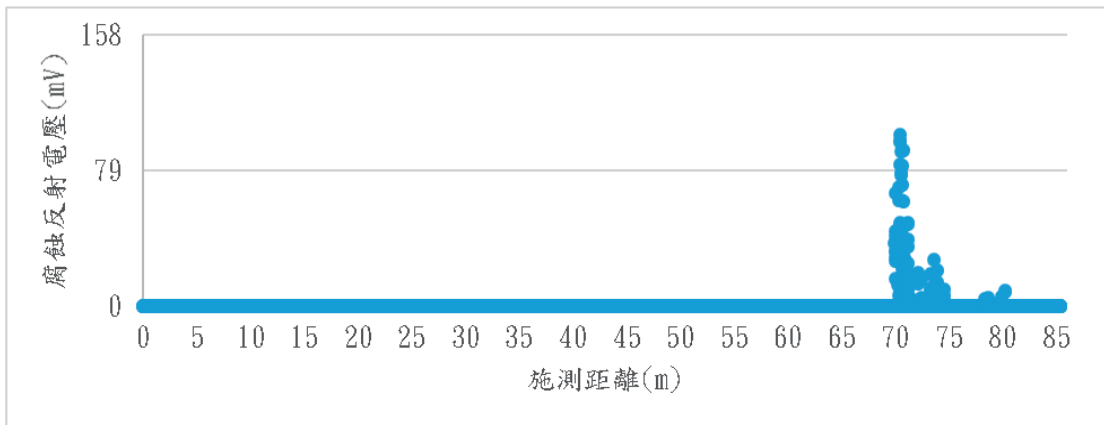
- 鋼筋腐蝕潛勢分析結果:施測距離約70~75m位置鋼筋有輕至中度腐蝕潛勢(0~79mV 屬低於10%之腐蝕程度、79~1489mV屬10%~90%腐蝕程度)。

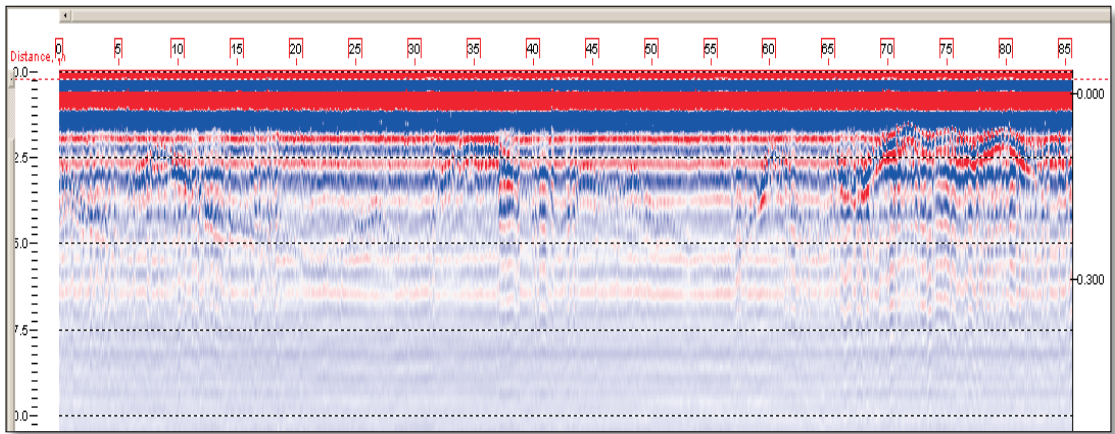
- 透地雷達檢測成果圖顯示：襯砌混凝土鋼筋位置在目視水平距11~13、37~39、40~43、65~68、70~75及80m位置處之鋼筋保護層厚度有不均勻之情形，如下圖所示。

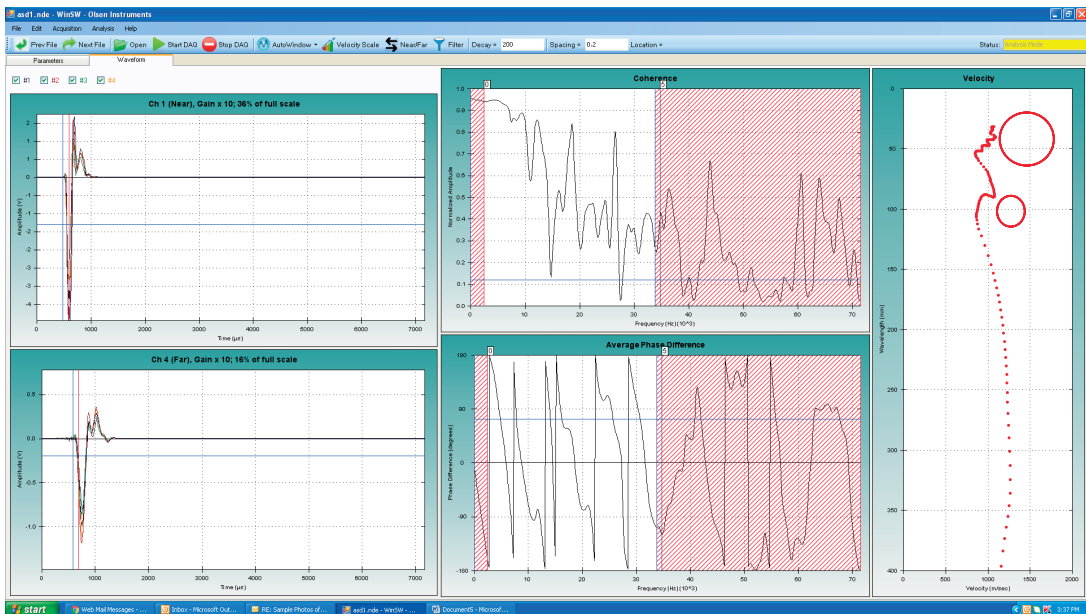
圖 4-14 東行線 3.965K (內) 縱向裂縫超音波裂縫深度量測成果

說明：評估結果裂縫深度約 10cm。

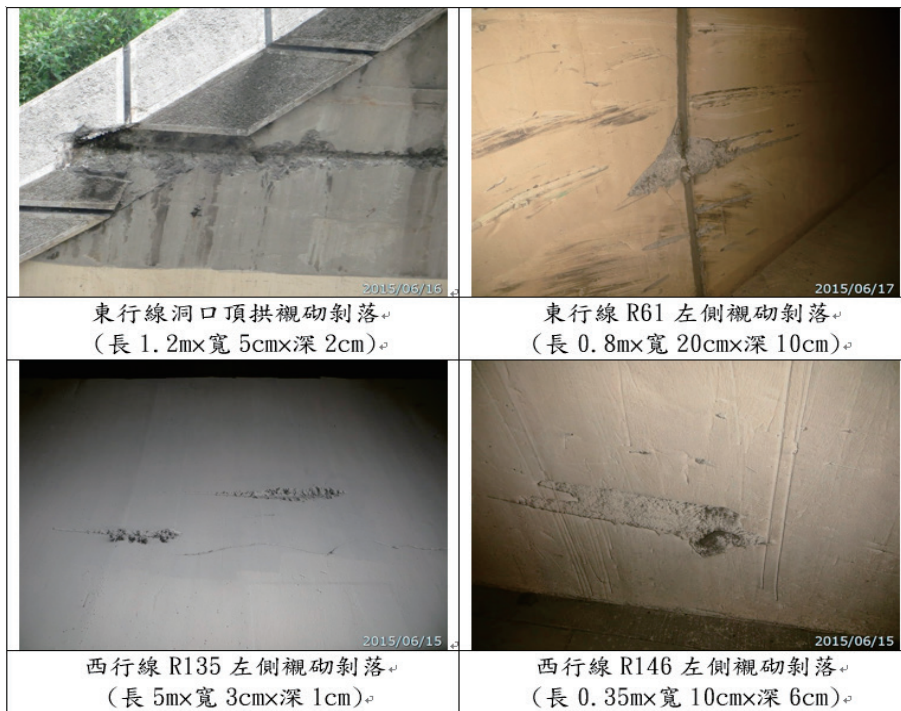
圖 4-18 隧道襯砌剝落之調查照片

- C. 襯砌剝落為隧道常見之異狀，其發生原因可能為外力外用、環境因素或材料本身之劣化，依據隧道目視檢測資料顯示，其襯砌剝落之規模較小、位置零散且觀察周圍其他異狀，初步排除其受外力作用之因素，研判與混凝土材料本身之劣化或為施工、車輛碰撞所致。
- D. 調查發現襯砌剝落大致屬淺層剝落（深度小於5cm），惟長期仍可能造成鋼筋保護層不足；其中，東行線R61、西行線R146剝落深度較大，為避免鋼筋出露或襯砌斷面不足，影響隧道結構安全及穩定性，建議應納入優先處理之對象。
- E. 此外，襯砌剝落發生於隧道頂拱處如東行線洞口、R48，因其位於行車空間之上方，掉落之混凝土碎片可能砸中車輛，造成交通事故，建議應納入優先處理之對象。

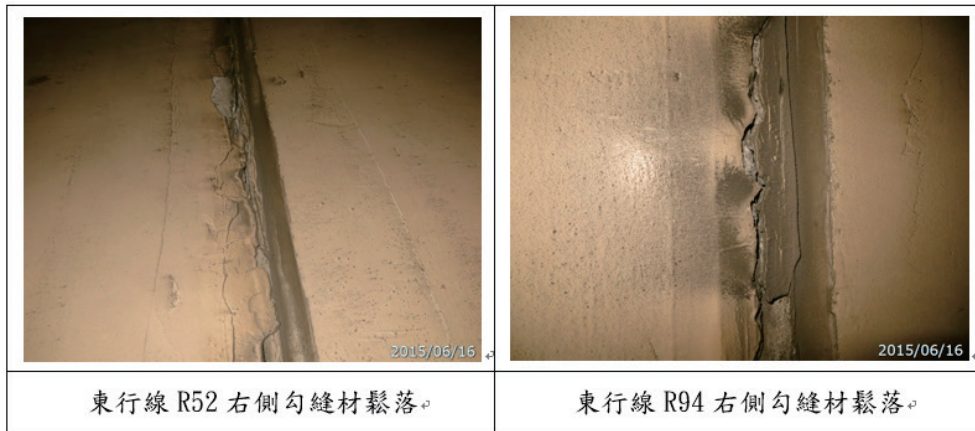
圖 4-19 收縮縫勾縫材材鬆落之調查照片

- B. 本案襯砌收縮縫勾縫材鬆落共有19處，主要集中發生於東行線R35~R94間及其他零星位置，另調查發現鬆落物大寸與填縫槽之尺寸相當，因此研判應為彈性填縫料材料老化所致異狀，詳見圖4-19勾縫材鬆落調查照片。
- C. 混凝土收縮係導因於混凝土水份的損失，可分成兩種類型，分別為發生在凝結前的收縮（塑性收縮），及發生在凝結後的收縮（乾燥收縮）。隧道襯砌表面設置收縮縫之目的，即為減低混凝土在收縮時的束制作用，避免混凝土收縮導致結構開裂。
- D. 襯砌收縮縫勾縫之材料一般採用彈性填縫劑填補，惟使用期間一久，易因材料老化或震動等因素而致鬆（掉）落，因其掉落可能影響用路人安全及伸縮縫功能。
