臺灣公路工程

Vol. 47 No.1 Jan. 2021

中橫公路落石高風險區段之安全防護設計精進對策

台 18 線五彎仔大口徑集水井工程 (第 1 期) 紀要及探討

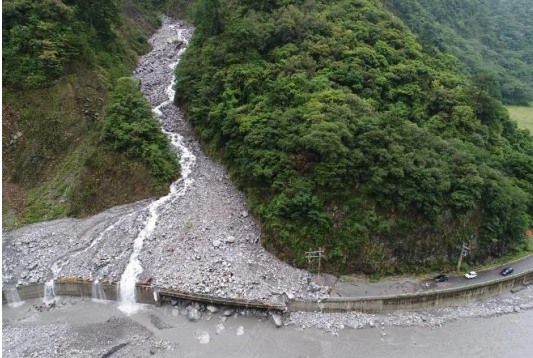
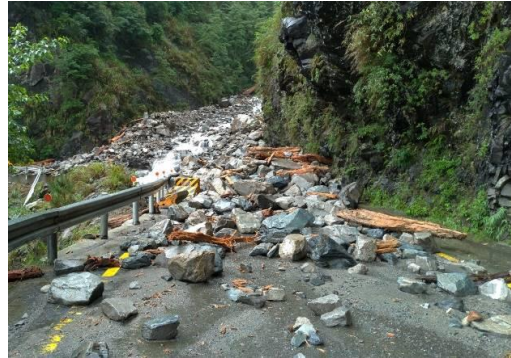
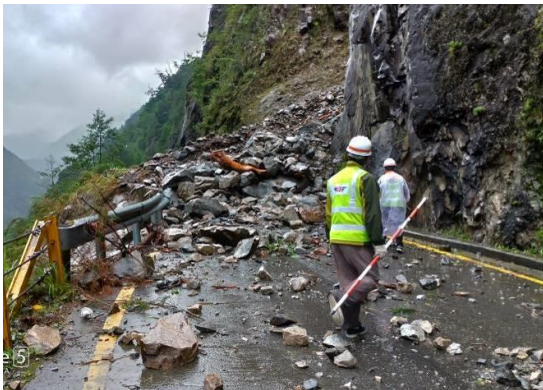
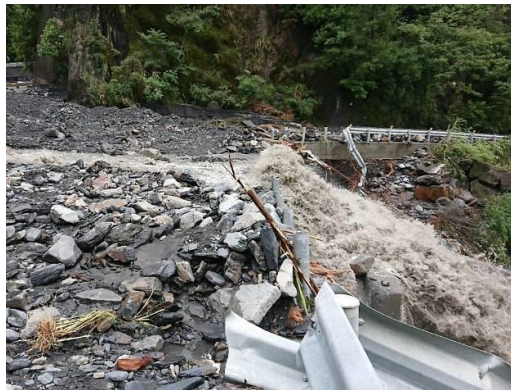
照片 2 108 年 5 月 18 日豪雨重創台 8 臨 37 線多處路段情形

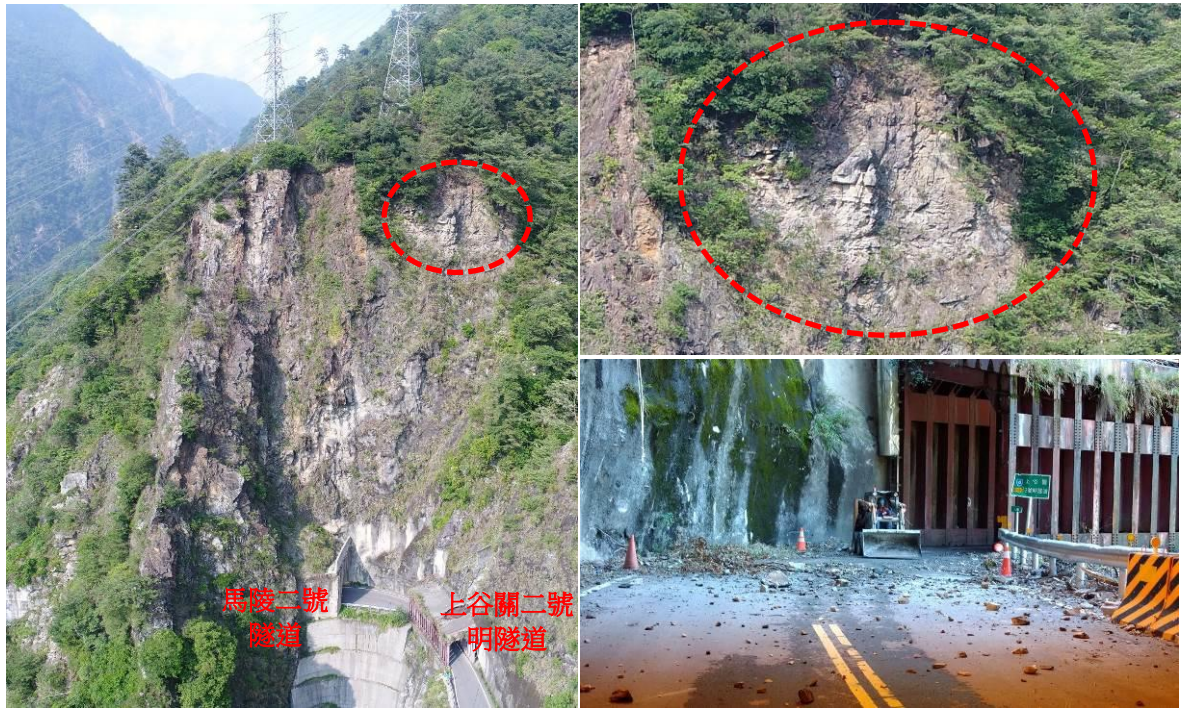
介於上谷關二號明隧道與馬陵二號隧道間，約有 17m 缺口未受保護。因該區域上邊坡有一處節理發達且風化破碎之岩面，坡度介於 70~90 度，近期常發生平均約 10~50cm 之岩塊由坡面垂直掉落，嚴重影響用路人員安全，如照片 3。曾於 108 年造成通行民車遭落石擊中情形，幸無人員傷亡。

照片 3 台 8 臨 37 線 1k+830 路段空拍及落石狀況

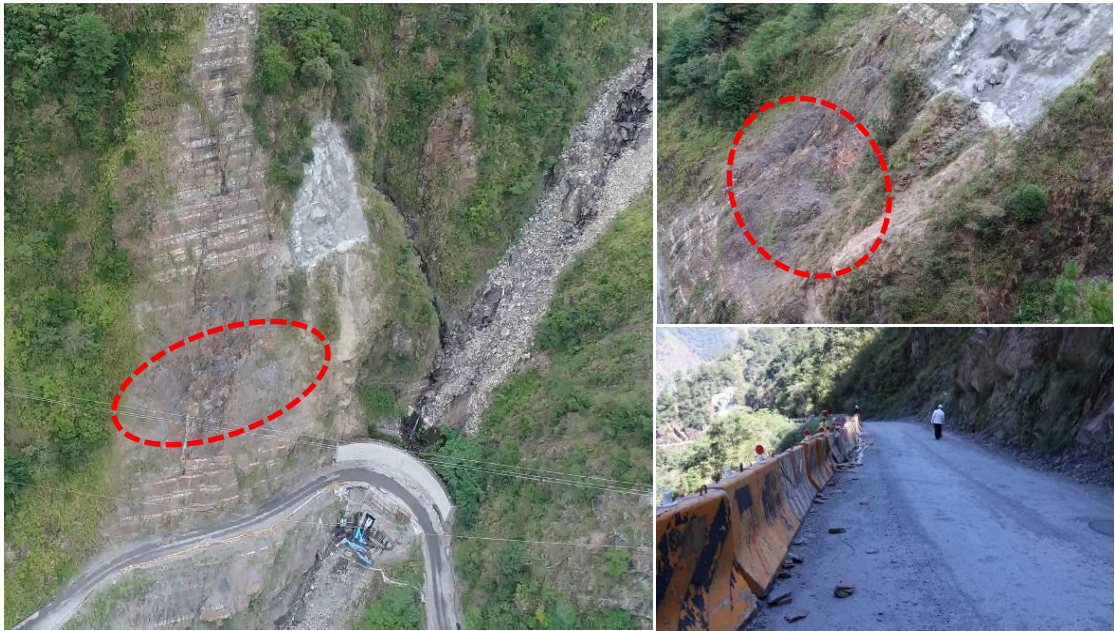
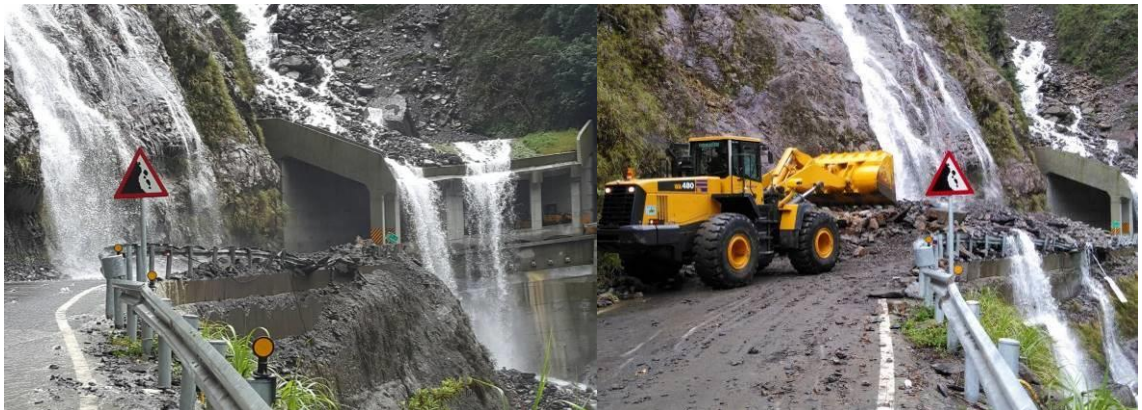
本路段上方為裸露岩面，坡度介於 60~70 度，其間坡面中央坡度較緩處堆積上方岩面風化掉落之破碎岩塊，碎石大小平均約 10~20cm，常不定時掉落造成路面及護欄損毀，造成落石防護缺口，影響用路人安全，且 108 年 5 月豪雨災害期間此路段亦嚴重受損，如照片 4。

(1) 台 8 臨 37 線 7k+900 路段空拍及現地情形

(2) 108 年 5 月 18 日豪雨致災情形

照片 4 台 8 臨 37 線 7k+900 路段易落石致災狀況

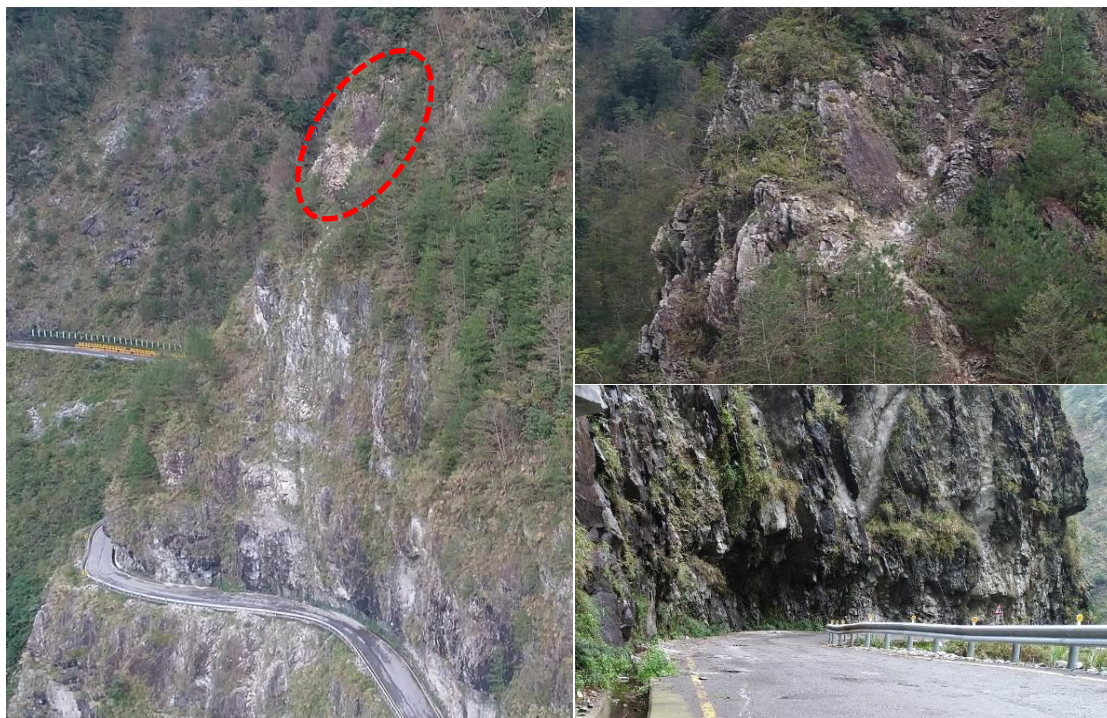
本路段路幅狹窄，山壁為開鑿倒懸岩面，在坡面上方有明顯風化嚴重之破碎岩面，如照片 5。觀察發現，該區倒懸岩面坡度近乎垂直，且有與路面平行之節理，加之緊鄰

登仙溪河谷，致風化程度加劇，至一定程度則造成岩塊掉落，該路段落石大小平均約 10~60cm，因而道路上可見大小不一之被落石砸損痕跡，顯見潛在落石風險高，威脅用路人安全。

照片 5 台 8 臨 37 線 16k+600 路段易落石狀況圖

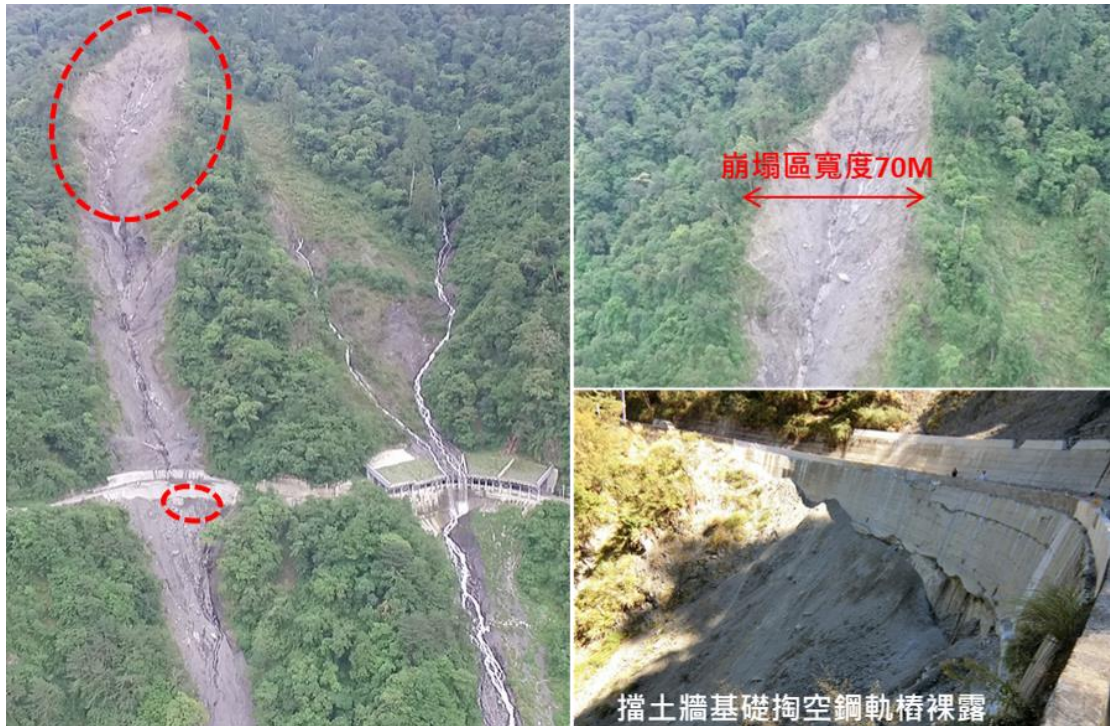
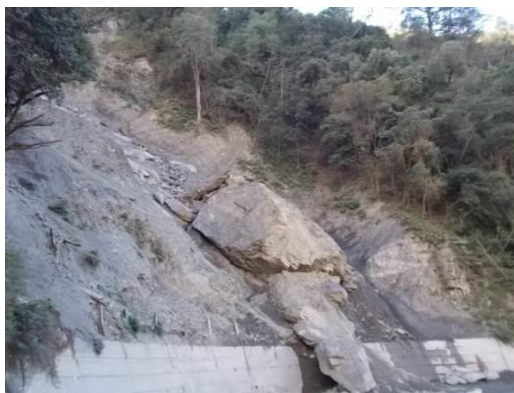
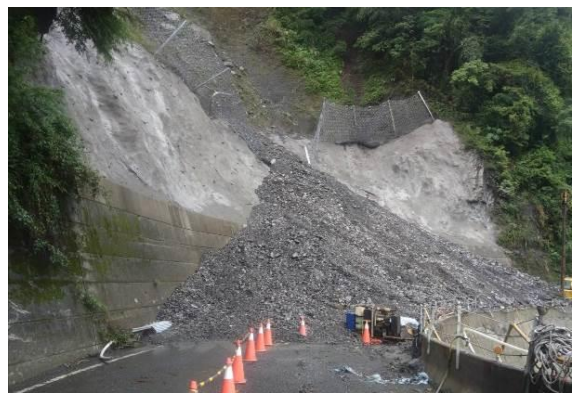
本路段位於台 8 臨 37 線德基端終點周邊，道路寬度約 8~10m，在坡面上方有崩塌區域已形成一條蝕溝，崩塌邊坡高約 350m，沖蝕溝兩側岩塊堆積層厚度達 6~11 公尺，逢雨坡面易形成土石流阻斷路面，如照片 6。本路段坡面堆積層中石塊大小差異極大，於 104 年發現坡面上有 600 噸巨石，直至接近路面時才將巨石打除並取消已設計完成鋼構明隧道，並另外成立專案解決該工區問題。

(1) 台 8 線 63k+400 路段空拍及現地情形

(2) 104 年 11 月 600 噸巨石停留邊坡

(3) 108 年 5 月 18 日豪雨致災情形

照片 6 台 8 線 63k+400 路段易落石狀況圖

本路段上邊坡原有設置防落石柵與落石防護網之落石防護設施，但隨著上邊坡崩塌區域的擴大與蝕溝的向源侵蝕，落石係以大量且集中的土石流動方式掩蓋落石防護設施與道路，且沖蝕下邊坡擋土牆基腳致基礎下鋼軌樁裸露。距離本路段 80m 處有一處相似的災點，係以 RC 背牆配合鋼結構體之明隧道，使土石由上方無害通過，將可作為本路段防護形式參考，再配合坡面條件調整細部設計。

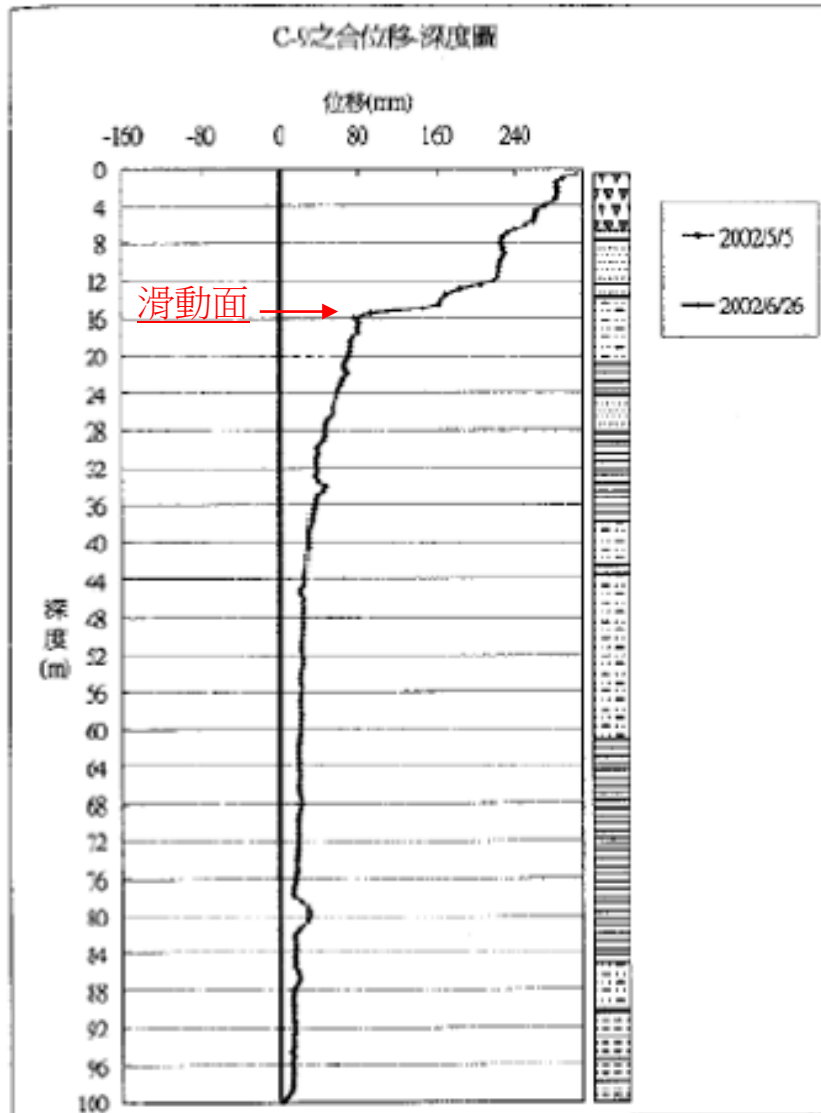
民國 91 年 6 月 26 日，杜居巢於台 18 線五彎仔路段鑽孔 (編號 C-9) 並作傾斜監測，結果詳圖 6 所示；在地表下約 16 公尺處有一明顯滑動面，該處滑動面在民國 92 年 6 月 26 日發生滑動，造成道路路基流失。

圖 6 鑽孔 (編號 C-9) 合位移及深度圖 (杜居巢)

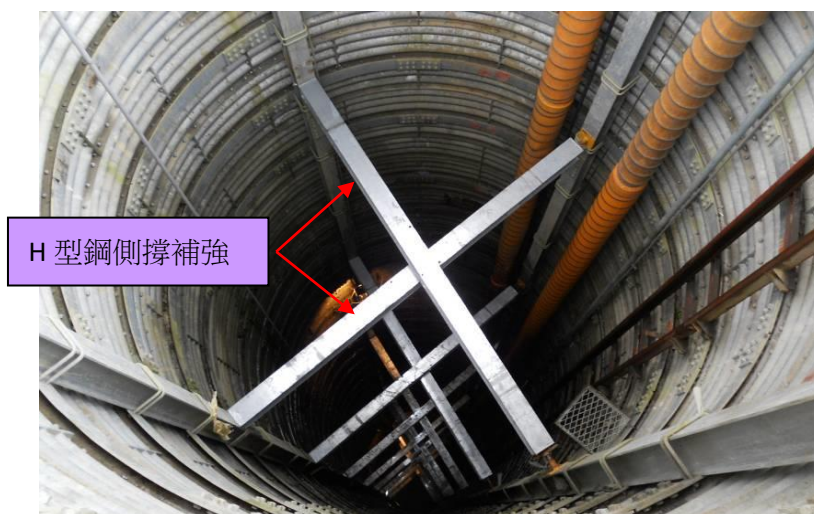
W-8 集水井之監測儀器水位觀測管量測到水位變化 15.09m，地下水水位驟升。另傾斜觀測管變位量 0.93mm，雖未達到預警值，颱風過後仍在集水井井筒內施作補強，採十字型側向支撐加固，確保集水井施工安全，詳圖 15 所示。

圖 15 十字型側向支撐加固

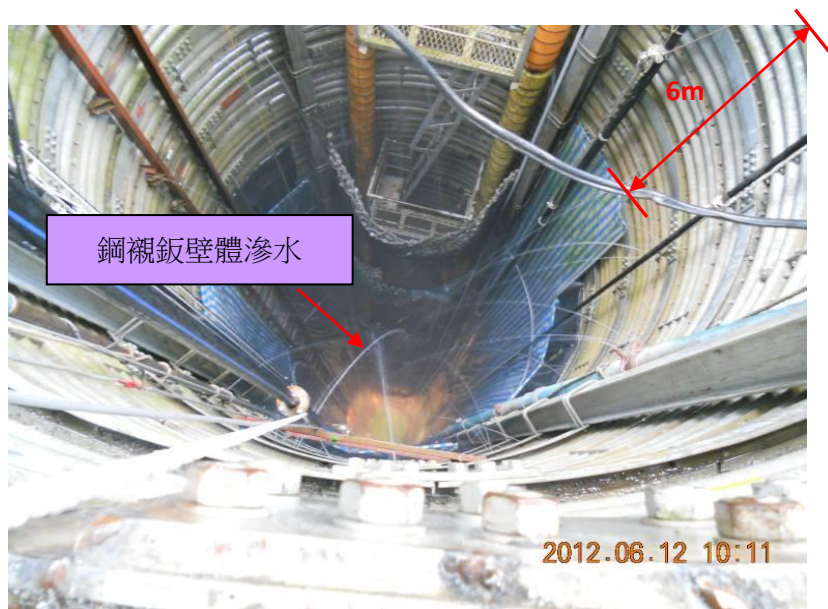
本工程於 101 年 6 月 10 日~101 年 6 月 12 日因山區超大豪雨，阿里山雨量觀測站雨量資料顯示，3 天累積降雨量達 1,183mm；集水井工區附近天然蝕溝滿水斷面，詳圖 17 所示。超大豪雨下，W-6 井筒鋼襯板壁體約 6 公尺處即有滲水，地下水壓力無法消散。圖 18 所示為 0610 超大豪雨造成鋼襯板壁體滲水現況，可見開挖降水作業頗為重要。

圖 18 鋼襯板壁體滲水現況 (0609 豪雨災害)

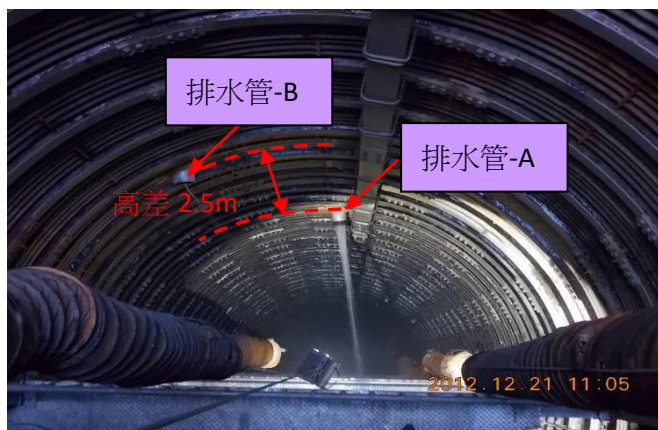
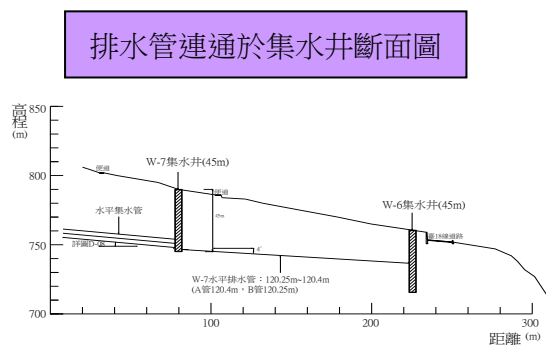
五彎仔地滑區崩積地層破碎、土層複雜，地底下無法預料之不利自然情況下。整治工程於民國 101 年 4 月 27 日~101 年 5 月 5 日，進行 W-7 集水井之水平排水管鑽設施作；因地質關係導致鑽套桿斷裂，緊急情況採用取管器救孔，終因孔壁落盤失敗。民國 101 年 5 月 6 日~101 年 5 月 26 日亦發生此情況，經研討水平排水管鑽設 200 公尺以上，鑽桿細長比過大，使鑽桿剛性變弱，在軟硬交錯破碎岩層中鑽設，易發生鑽套桿斷裂。

圖 27 W-7 水平排水管連通於 W-6 集水井現況（排水測試，已安裝彎管消能）

為克服地質條件差之施工困難，評估後決定將 W-7 水平排水管出水方位往 W-6 集水井打設，使 W-7 水平排水管連通於 W-6 集水井。鑽設長度約 120 公尺，要連通 W-6 集水井尚需克服鑽設偏差問題。於民國 101 年 10 月 3 日~101 年 11 月 18 日鑽設期間，歷經 5 次鑽設失敗所獲得之數據資料回饋，作為鑽設角度及方位修正依據，終究克服困難，完成水平排水管安裝，圖 27 所示為 W-7 水平排水管連通於 W-6 集水井現況，導排效果佳。
