臺灣公路工程 第二十九卷 第七期

永久性地錨殘餘荷重確認之試驗方法——揚起試驗

吳澤雄* 廖瑞堂**

依據交通部台灣區國道新建工程局「地錨設計與施工準則暨解說」¹(1998)第八章試驗揚起試驗(Lift-off Test)，其原理及應注意事項如下：

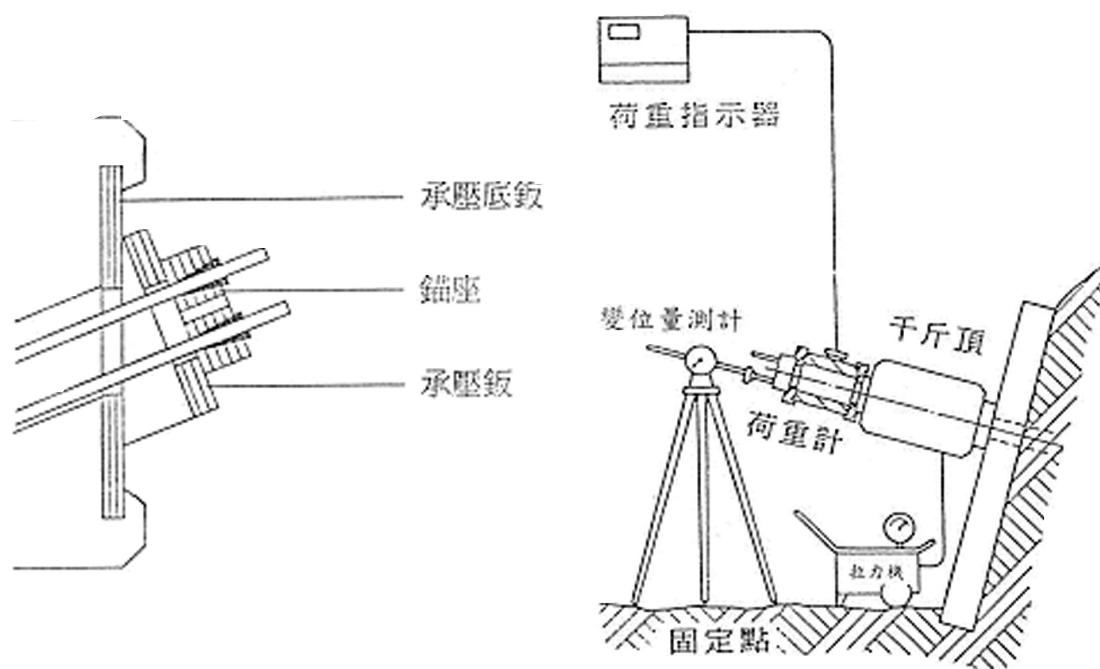
圖1 地錨錨頭構造示意圖

1. 將錨頭多餘鋼腱切除。
2. 清除錨頭之污穢物(錨頭構造如圖1)。
3. 以特殊夾具夾住錨頭，並裝上支撐座及拉棒。
4. 安裝拉力機、千斤頂、荷重計及變位計等試驗設備(詳照片-1 及圖2)。
5. 按程序施加拉力
 - (1) 各階段荷重以在設計荷重(錨碇荷重)之0.1～0.2倍範圍內為原則。
 - (2) 各階段荷重之錨頭變位量，以初始荷重之量測值為基準值。
 - (3) 各階段荷重應維持一段時間俟變位穩定，並定期進行量測工作。
 - (4) 最大試驗荷重為既存荷重1.1倍範圍內為原則，或施預力至設計荷重。
 - (5) 各階段施拉時，量測之項目如下(現場記錄表如表1)：
 - ①荷重
 - ②變位量
 - ③時間

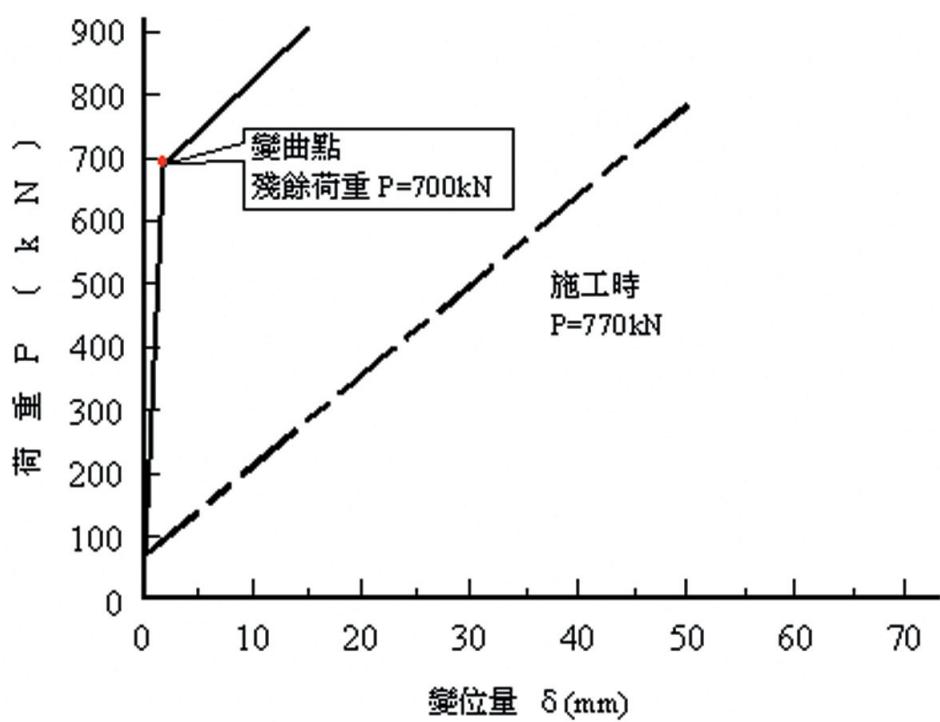
圖3 揚起試驗結果分析法，日本地盤工學會(200)

依據地錨揚起試驗結果將荷重及伸長量之變化關係繪製成揚起試驗荷重(PL)變化量曲線圖(如圖3)，求其斜率變化點或稱為變曲點；為錨頭與承壓底板明顯分離時(詳照片2所示)之荷重變化點即為殘餘荷重，以評估地錨殘餘荷重是否符合設計要求。其評估之準則如下：

1. 揚起試驗求得之殘餘荷重(PL)，如果大於設計荷重(Tw)，則為符合設計之要求。
2. 如為 $PL < Tw$ ，則需檢討以其他方式將地錨預力功能加以補足。

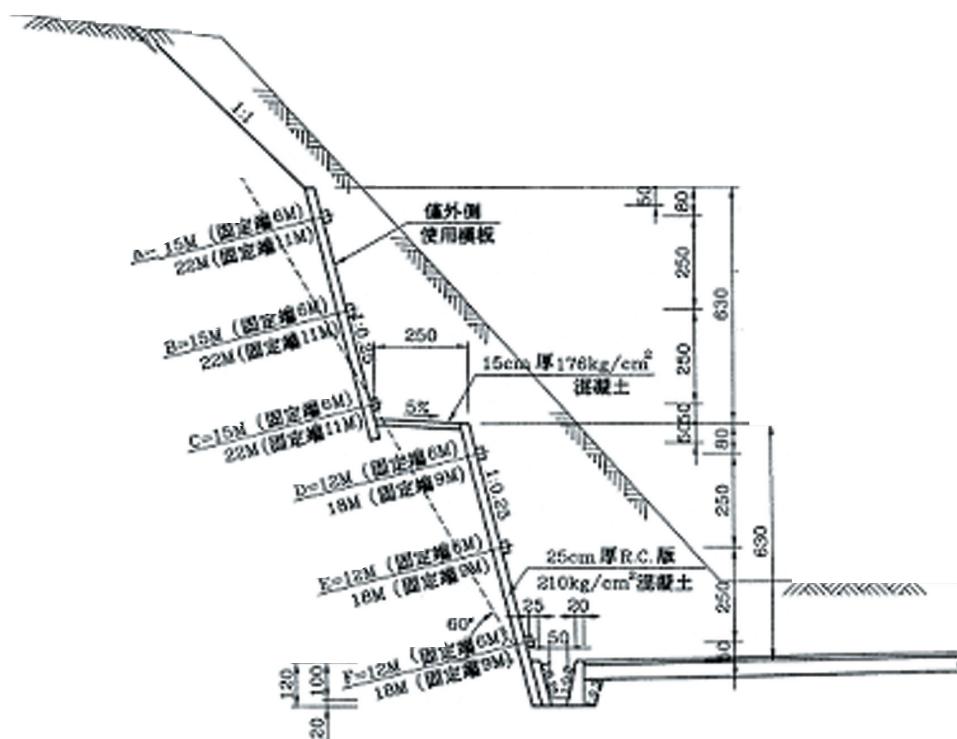
圖4 預力地錨護坡剖面圖

本案案例工址因未辦理地質鑽探，原設計土壤資料係假設為風化岩盤，結構型式為RC平版式預力地錨擋土牆（詳照片-3），計分上下二層，共六列預力地錨配置於擋土牆面上（如圖4），總面積約 $2,485\text{ m}^2$ ，使用 $7 \times 12.7\text{ mm } \varphi$ 鋼絞線7束為一根地錨，鋼腱容許拉應力為 $f_{sa}=0.6f_{su}=11.22\text{t}/\text{strand}$ 或 $=0.75f_{sy}=11.93\text{t}/\text{strand}$ 之較小值，地錨間距為 200×250 ，共計有489支，地錨錨碇段長度分別為上層6m、11m；下層6m、9m，自由段長度分別為上層9m、11m；下層6m、9m，設計有效預力為30t/支等。

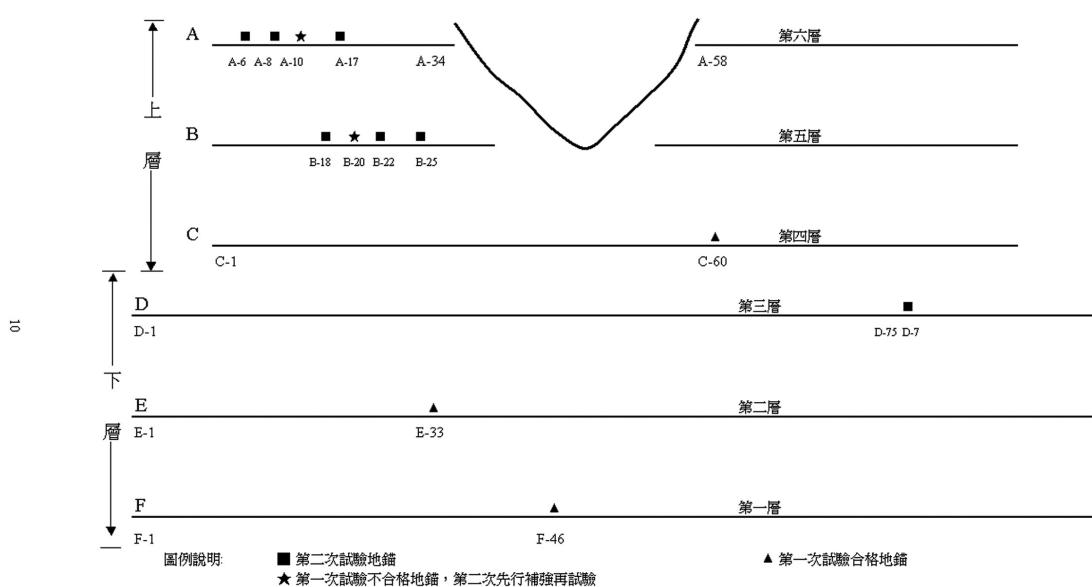
圖5 拔起試驗地錨分佈示意圖

本試驗共計進行二批次。第一批次試驗分別為上層擋土牆A-10、B-20、C-60計3支，下層擋土牆D-79、E-33、F-46計3支，共計6支地錨，孔位位置詳圖5所示。茲將試驗結果分述如下：

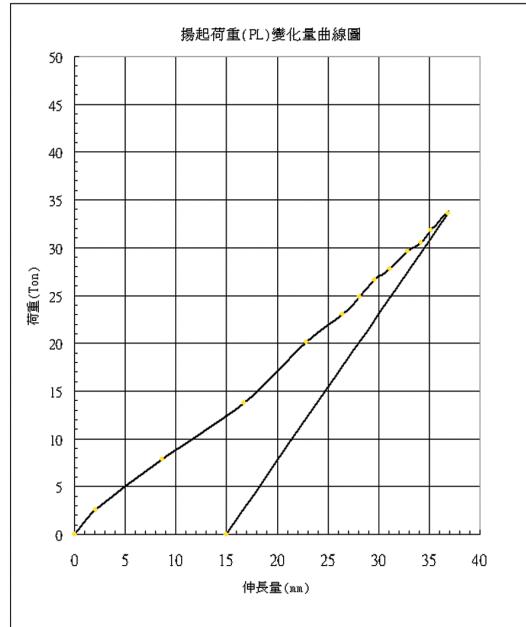
圖6

1. 編號A-10 試驗地錨開始施予荷重時，即發現伸長量有偏大之情形（詳照片-4所示），試驗至33.63Ton（已超過設計荷重30Ton）時，鋼腱總伸長量為3.68公分，無拉脫或其他破壞現象，試驗結果如圖6所示。試驗完成預力解除後，錨頭脫離承壓底鈀（詳照片-5所示），距離約為1.5公分。由試驗結果得知，本支地錨之殘餘預力為零，但試驗至33.6Ton時，地錨並未有拉脫現象。
2. 編號B-20 試驗地錨檢測至25.13Ton時，錨頭與承壓底鈀並未見分離現象，直至預力施拉至26.49Ton時，錨頭與承壓底鈀明顯分離，試驗結果詳圖7所示。經分析其殘餘荷重約為25.2Ton，本支地錨最後試驗荷重為31.35Ton，已超過設計荷重(30Ton)，檢視鋼腱與握線器組合情況尚稱良好（詳照片-6所示）。
3. 編號C-60 試驗地錨（詳照片-7所示）檢測至33.79Ton時，伸長量仍屬正常，但檢測至36.45Ton時，錨頭與承壓底鈀明顯分離，經由圖8之研判，地錨殘餘荷重約為36.0Ton，且能維

鋼腱編號:A-10
試驗編號:T-6

日期: 90年7月16日
設計荷重: 30 Ton

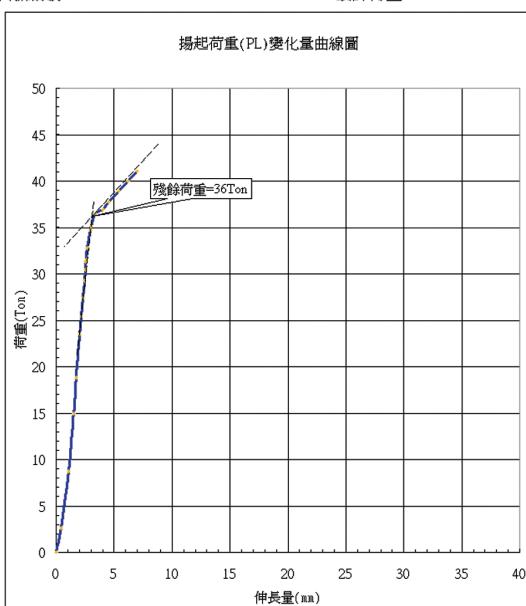
圖8

鋼腱編號:C-60
試驗編號:T-3

日期: 90年7月12日
設計荷重: 30 Ton

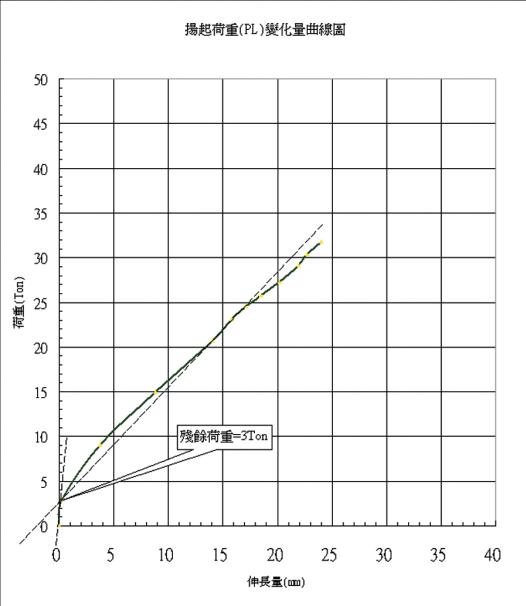
圖9

4. 編號D-79試驗地錨(詳照片-8所示)檢測至9Ton時，錨頭與承壓底鈑明顯分離，經由圖9之研判，地錨殘餘荷重約為3Ton，但尚能維持最後試驗荷重至33.1Ton，大於設計荷重(30Ton)，其總伸長量為2.52公分，並無拉脫或破壞之現象。檢視鋼腱與握線器組合尚完好無損。

鋼腱編號:D-79
試驗編號:T-5

日期: 90年7月13日
設計荷重: 30 Ton

1. 第一批次試驗結果第A-10及D-79地錨之預力損失相當嚴重，其原因為何？由於缺乏地質鑽探資料，致無法進行研判，但因預力損失嚴重的地錨均在第三列及第六列，初步研判與地層之種類有關，一般而言，在回填土層、崩積土層或軟弱粘土層之地錨其預力損失會較嚴重，惟亦有可能係地錨錨碇段周圍之地盤潛變、預力地錨施工不確實，例如：地錨未依施工規範規定施拉或錨頭握線器夾片夾不住鋼絞線滑動等原因所造成。

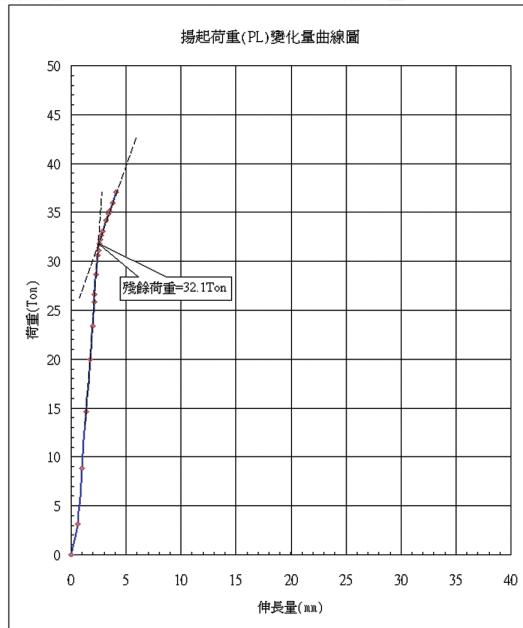
圖10

5. 編號E-33試驗地錨(詳照片-9所示)檢測至32.67Ton時，錨頭與承壓底鈑明顯分離，經由圖10之研判，地錨殘餘荷重約為32.1Ton，且能維持最後試驗荷重至37.03Ton，大於設計荷重(30Ton)，檢視鋼腱與握線器組合尚完好無損。

鋼腱編號:E-33
試驗編號:T-12

日期: 90年7月12日
設計荷重: 30 Ton

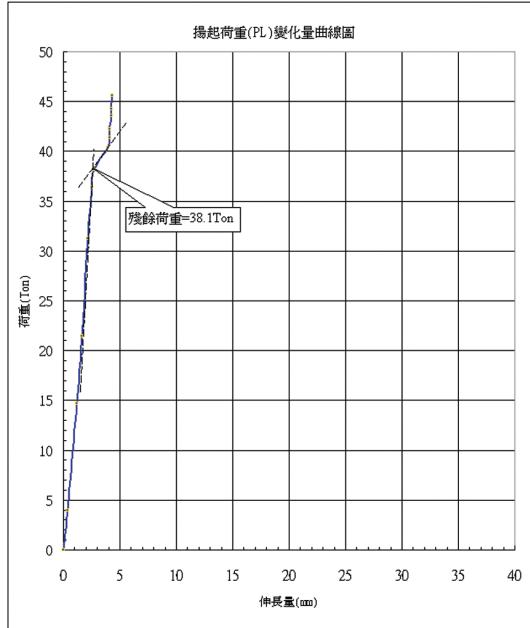
圖11

6. 編號F-46試驗地錨共計試驗2次，第一次(T-1)檢測至以設計荷重30Ton之1.2倍荷重(36Ton)，地錨並未有揚起現象，並未再施加預力。於第二次(T-7)檢測(詳照片-10所示)至40.36Ton時，錨頭與承壓底鈑明顯分離(詳照片-11所示)，經由圖11之研判，地錨殘餘荷重為38.2Ton，且能維持最後試驗荷重至45.57Ton，超越設計荷重(30Ton)，檢視鋼腱與握線器組合尚完好無損。

鋼腱編號:F-46
試驗編號:T-7

日期: 90年7月16日
設計荷重: 30 Ton

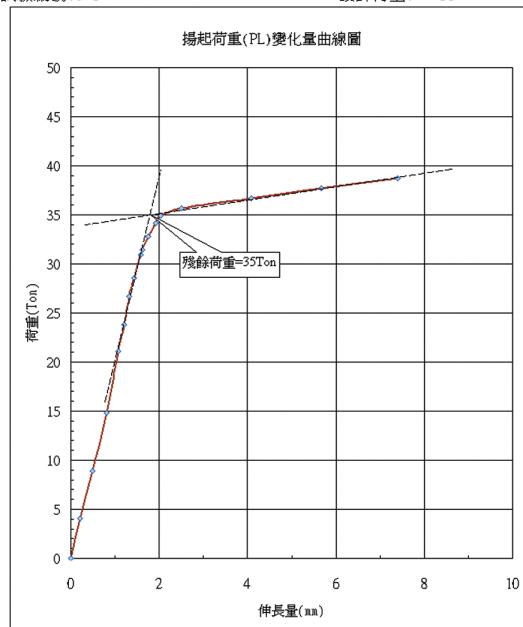
圖12

1. 編號A-6試驗地錨試驗檢測至32.82Ton時，伸長量仍屬正常，直至預力施拉至35.71Ton時，錨頭與承壓底鈑才明顯分離，試驗結果詳圖12所示。經分析其殘餘荷重約為35Ton，本支地錨最後試驗荷重為38.74Ton，已超過設計荷重(30Ton)，檢視鋼腱與握線器組合情況尚稱良好。

鋼腱編號:A-6
試驗編號:T-8

日期: 90年10月18日
設計荷重: 30 Ton

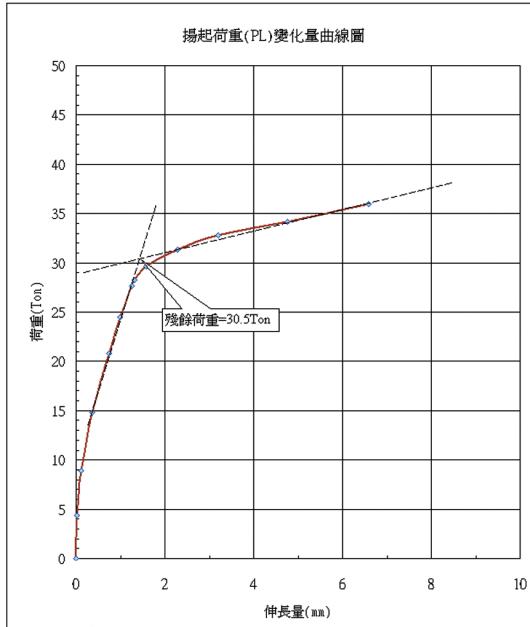
圖13

2. 編號A-8試驗地錨(詳照片-12所示)試驗檢測至28.22Ton時，錨頭與承壓底鈑並未見分離現象，直至預力施拉至31.3Ton時，錨頭與承壓底鈑明顯分離，試驗結果詳圖13所示。經分析其殘餘荷重約為30.5Ton，本支地錨最後試驗荷重為35.95Ton，已超過設計荷重(30Ton)，檢視鋼腱與握線器組合情況尚稱良好。

鋼腱編號:A-8
試驗編號:T-7

日期: 90年10月18日
設計荷重: 30 Ton

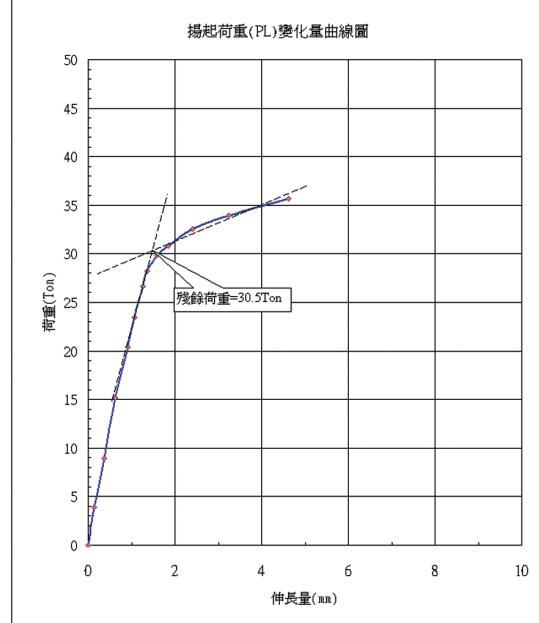
圖 15

4. 編號A-17 試驗地錨試驗檢測至29.8Ton 時，錨頭與承壓底鈎並未見分離現象，直至預力施拉至30.85Ton 時，錨頭與承壓底鈎明顯分離，試驗結果詳圖15 所示。經分析其殘餘荷重約為30.5Ton，本支地錨最後試驗荷重為35.64Ton，已超過設計荷重(30Ton)，檢視鋼腱與握線器組合情況尚稱良好。

鋼腱編號:A-17
試驗編號:T-6

日期: 90年10月17日
設計荷重: 30 Ton

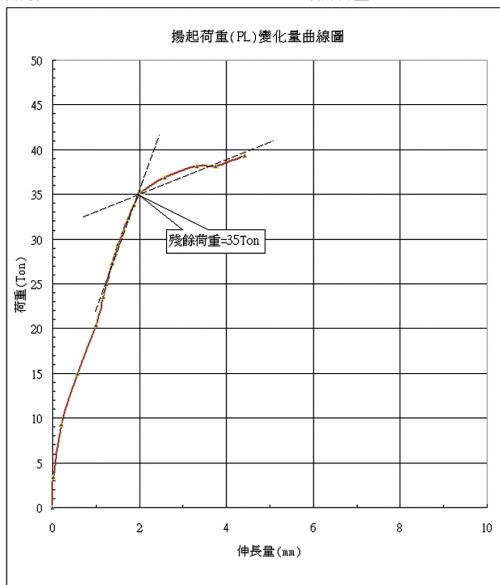
圖 16

5. 編號B-18 試驗地錨(詳照片-14 所示)試驗檢測至33.8Ton 時，伸長量仍屬正常，但檢測至35.27Ton 時，錨頭與承壓底鈎明顯分離，經由圖16 之研判，地錨殘餘荷重約為35Ton，且能維持最後試驗荷重至39.35Ton，檢視鋼腱與握線器組合尚完好無損。

鋼腱編號:B-18
試驗編號:T-2

日期: 90年10月16日
設計荷重: 30 Ton

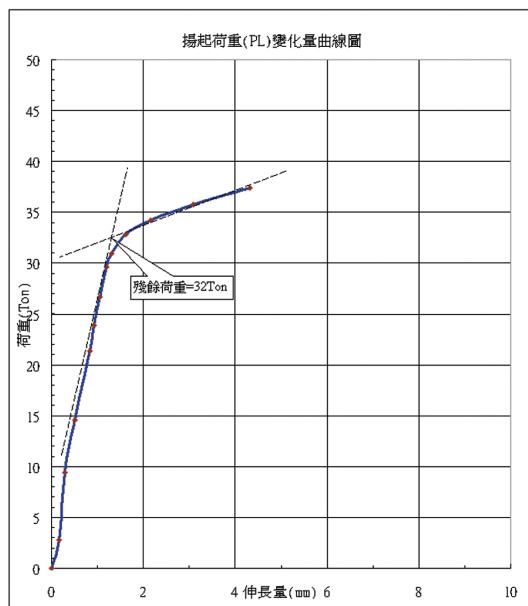
圖18

7. 編號B-22 試驗地錨試驗檢測至32.81Ton 時，錨頭與承壓底鈎明顯分離，經由圖18 之研判，地錨殘餘荷重約為32Ton，且能維持最後試驗荷重至37.36Ton，大於設計荷重(30Ton)，檢視鋼腱與握線器組合尚完好無損。

鋼腱編號:B-22
試驗編號:T-3

日期: 90年10月16日
設計荷重: 30 Ton

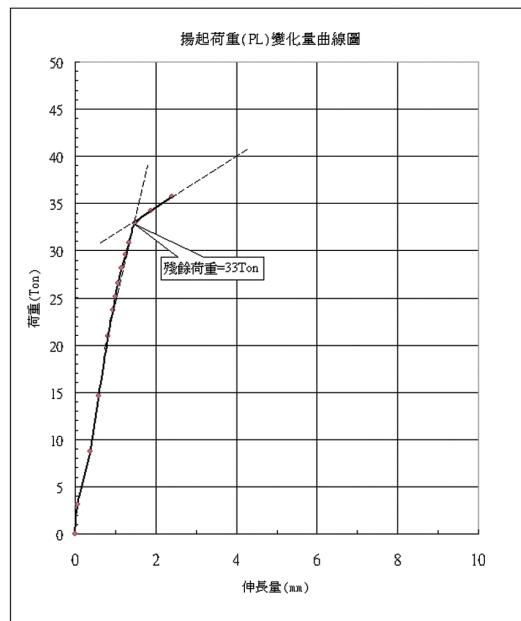
圖19

8. 編號B-25 試驗地錨(詳照片-16 所示)試驗檢測至34.2Ton 時，錨頭與承壓底鈎明顯分離，經由圖19 之研判，地錨殘餘荷重約為33Ton，且能維持最後試驗荷重至35.73Ton，大於設計荷重(30Ton)，檢視鋼腱與握線器組合尚完好無損。

鋼腱編號:B-25
試驗編號:T-1

日期: 90年10月16日
設計荷重: 30 Ton

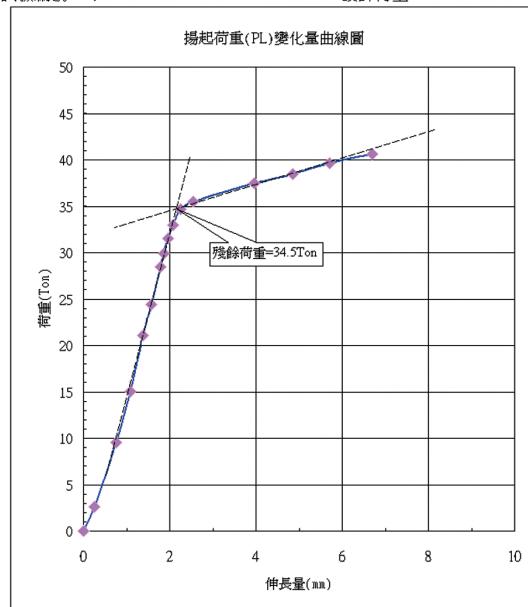
圖20

9. 編號D-75 試驗地錨(詳照片-17 所示)試驗檢測至33Ton 時，伸長量仍屬正常，但檢測至34.65Ton 時，錨頭與承壓底鈎明顯分離，經由圖20 之研判，地錨殘餘荷重約為34.5Ton，且能維持最後試驗荷重至40.65Ton，檢視鋼腱與握線器組合尚完好無損。

鋼腱編號:D-75
試驗編號:T-9

日期: 90年10月18日
設計荷重: 30 Ton

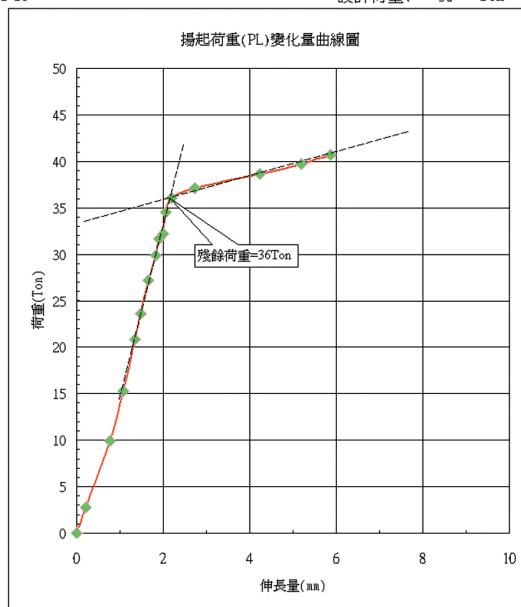
圖21

10. 編號D-77 試驗地錨試驗檢測至36.07Ton 時，錨頭與承壓底鈎明顯分離，經由圖21 之研判，地錨殘餘荷重約為36Ton，且能維持最後試驗荷重40.73Ton，大於設計荷重(30Ton)，檢視鋼腱與握線器組合尚完好無損。

鋼腱編號:D-77
試驗編號:T-10

日期: 90年10月18日
設計荷重: 30 Ton

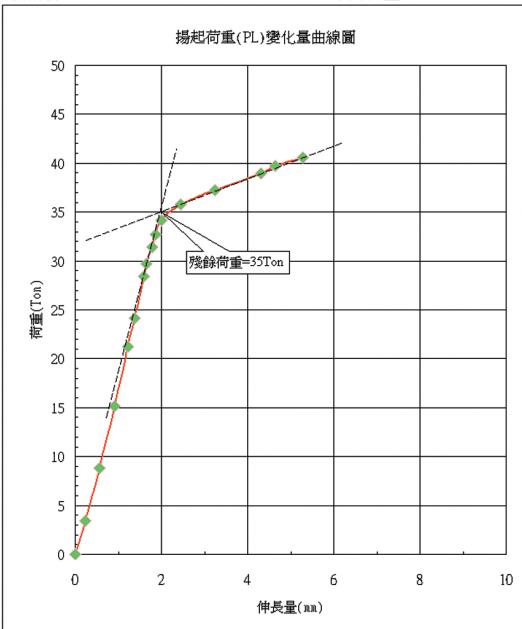
圖23

12. 編號D-82 試驗地錨試驗檢測至34.18Ton 時，伸長量仍屬正常，但檢測至35.79Ton 時，錨頭與承壓底鈎明顯分離，經由圖23 之研判，地錨殘餘荷重約為35Ton，且能維持最後試驗荷重至40.57Ton，檢視鋼腱與握線器組合尚完好無損。

鋼腱編號:D-82
試驗編號:T-11

日期: 90年10月18日
設計荷重: 30 Ton

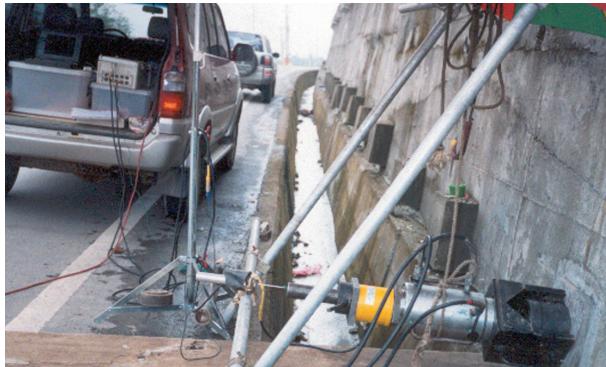
照片-1 揚起試驗採用之自動紀錄系統

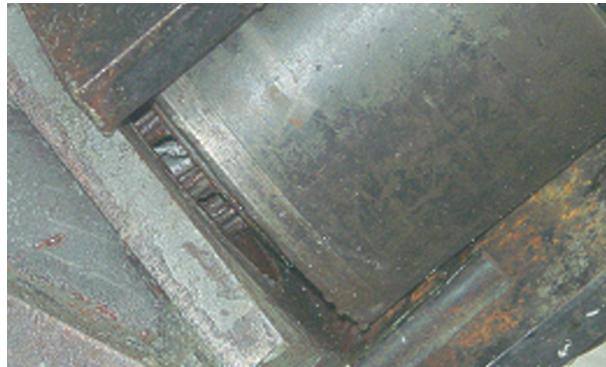
照片-2 變曲點：錨頭與承壓底板分離

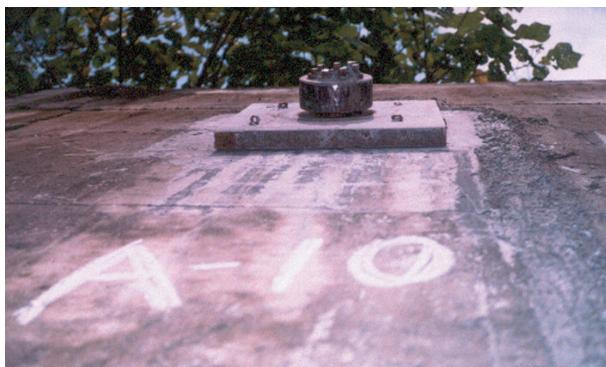
照片-5 A-10 地錨試驗完成後錨頭與承壓底盤分離

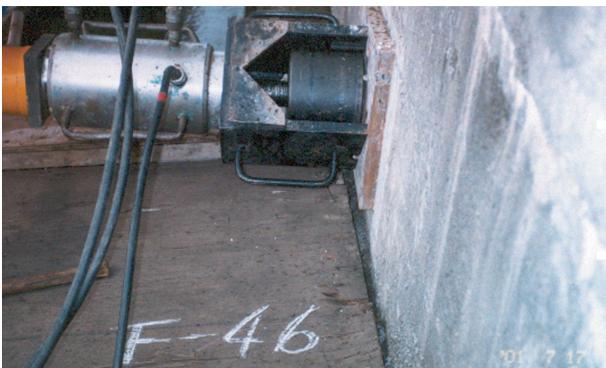
照片-11 F-46 地錨試驗完成後錨頭與承壓底盤分離

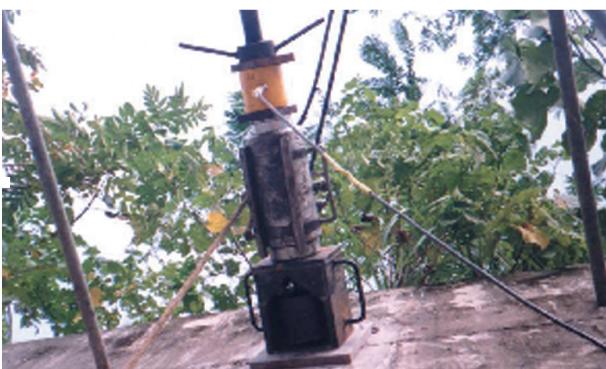
照片-13 A-10 地錨試驗情形

3. 編號A-10試驗地錨，由第一次之揚起試驗結果得知，編號A-10地錨之殘餘預力為零。所以本次揚起試驗前先將本地錨進行補強，由初始荷重0.2Tw(6Ton)施拉至最大設計荷重之1.5倍(45Ton)，再將荷重降至1.2Tw(36Ton)後，再以填塞鋼墊片的方式，將錨頭及承壓底鈑之間空隙填補，即完成補強。補強後檢測至29.97Ton時，錨頭、墊片與承壓底鈑並未見分離現象，直至預力施拉至32.95Ton時才明顯分離，試驗結果詳圖14所示。經分析補強後之殘餘荷重約為32Ton，本支地錨最後試驗荷重為36.01Ton(補強前之檢測最大荷重為45Ton)，已超過設計荷重(30Ton)，檢視鋼腱與握線器組合情況尚稱良好(詳照片-13所示)。

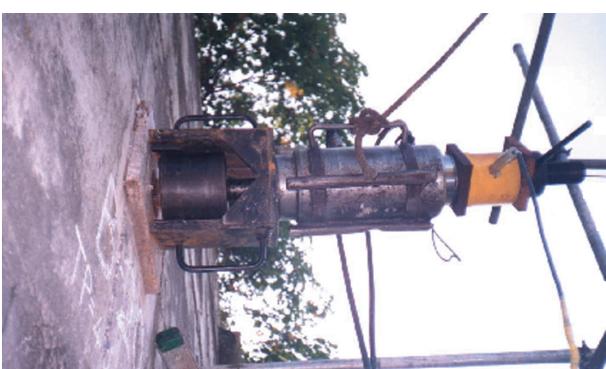
照片-15 B-20 地錨試驗情形

6. 編號B-20 試驗地錨，由第一次揚起試驗結果得知，本支地錨之殘餘預力為25.2Ton。為達設計荷重(30Ton)之要求所以本次揚起試驗前需先行補強，由初始荷重0.2Tw(6Ton)施拉至最大設計荷重之1.5 倍(45Ton)，再將荷重降至1.2Tw(36Ton)後，再以填塞鋼墊片的方式，將錨頭及承壓底鈎之間空隙填補，即完成補強。B-20 地錨(詳照片-15 所示)補強後檢測至32.75Ton 時，錨頭、墊片與承壓底鈎並未見分離現象，直至預力施拉至34.17Ton 時才明顯分離，試驗結果詳圖17 所示。經分析其殘餘荷重約為34Ton，本支地錨最後試驗荷重為38.87Ton，已超過設計荷重(30Ton)，檢視鋼腱與握線器組合情況尚稱良好。

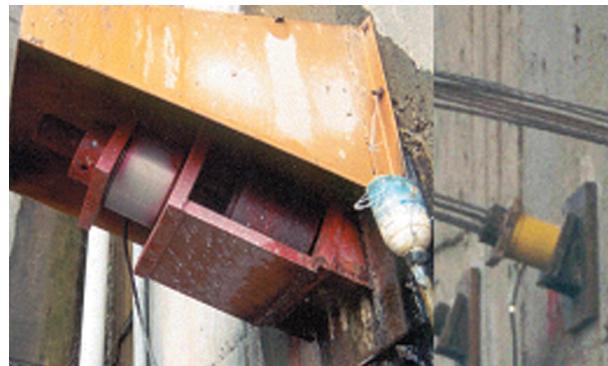
揚起試驗後安裝之地锚荷重計
地锚施做時即安裝之地锚荷重計
照片-18 地锚荷重計

從防災規劃與風險管理之觀點，對既存之永久性地錨，宜擬定荷重管理計畫，於必要時辦理揚起試驗及安裝地錨荷重計(詳照片18所示)，定期量測檢視其服務功能，以確認地錨之殘餘荷重是否仍符合原設計要求，俾適時實施維護、補強，確保公眾安全；對新設之永久性地錨，宜於設計時即擬定荷重管理計畫，並一併安裝地錨荷重計(詳照片18所示)，俾建立坡地長期安全之管理機制。

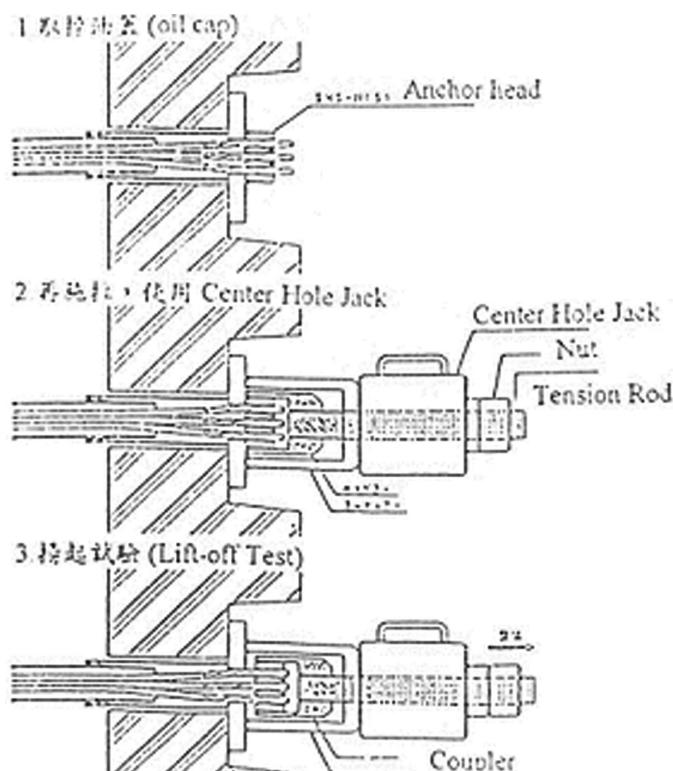
揚起試驗之步驟

揚起試驗係針對已經施拉而錨碇完成的錨頭處予以施拉，並檢測其既存的有效荷重之試驗。今以SHS地錨為例，說明在該地錨錨頭鎖定器上實施揚起試驗的要領如下：

- (a) 以SType(標準型)鎖定器用於施拉PC鋼絞線。
- (b) 以Ntype(錨頭)鎖定器，直接利用Tension Rod施拉錨頭。
- (c) 讀出當錨頭稍微離開(Lift off)承壓鉗時的荷重值，試驗步驟如下圖所示。

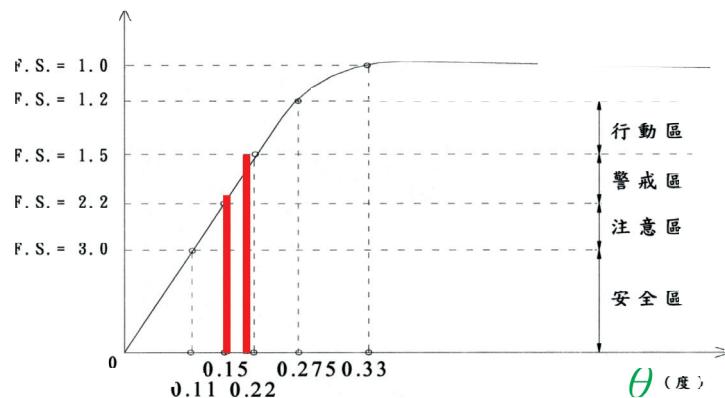
| (1) 當F.S. = 1.0 時（極限值） | $\theta_u = 0.3301$ |
| (2) 當F.S. = 1.2 時 | $\theta_1 = 0.3301/1.2 = 0.275$ |
| (3) 當F.S. = 1.5 時（第一級警戒值） | $\theta_2 = 0.3301/1.5 = 0.22$ |
| (4) 當F.S. = 2.2 時（第二級警戒值） | $\theta_3 = 0.3301/2.2 = 0.15$ |
| (5) 當F.S. = 3.0 時（第三級警戒值） | $\theta_4 = 0.3301/3.0 = 0.11$ |

故知當傾斜值 θ 小於 0.15 時，皆屬於安全區；當 θ 大於 0.22 時必須立即採取封橋行動，因為理論上當 θ 大於 0.33 時橋梁即會破壞。

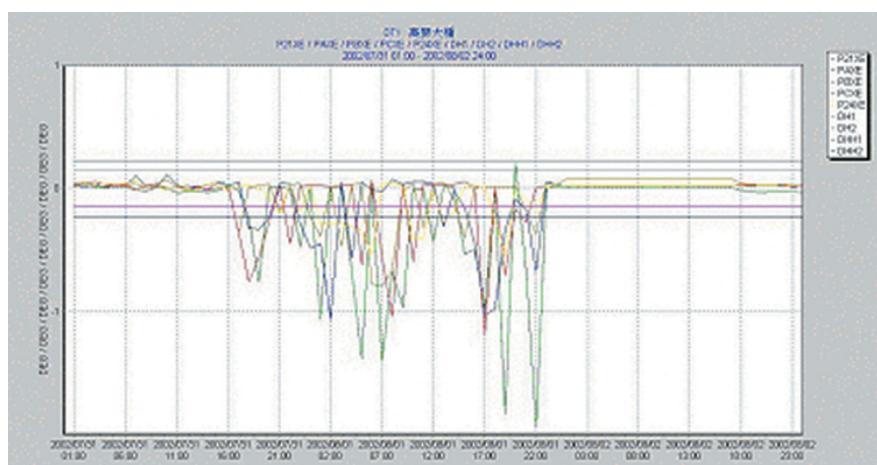
九十年八月一日下午三時十分，高屏大橋預警監測系統測得橋梁有異常訊號，監測系統測出數值圖形如下：

由於監測數值於P21 橋墩在行車方向（X 軸）上傾斜量（2.2）已直接跳過警戒值（0.15）並較行動值（0.22）超出甚多，且橋上警戒系統自動啟動發出警報訊號，此時顯示情況甚為危急，並無多餘時間考慮，為考量橋梁安全，應立即封橋進行全面檢測，遂於下午三時四十分完成封橋事宜。一方面透過媒體發佈新聞訊息，請車輛改道行駛，一方面同時加強車輛改道行車交通標誌及安全措施。

1. 封橋後經過相關人員利用橋梁檢查車詳細的檢查結果，發覺若是傾斜值 θ 果真達到2.2，早已超出極限傾斜值 $\theta_{ux} = 0.3301$ ，按常理橋梁早該傾倒破壞，至少外觀應有明顯損壞裂痕，但經工程人員詳細檢查後，橋梁伸縮縫、胸牆、中央護欄等外觀均完好並無異狀。
2. 再經水中檢測結果，橋基發覺基樁並未出現嚴重性缺陷，亦即基樁雖有裸露但尚在復建工程設計許可沖刷深度範圍內，水中檢測結果，包覆有鋼管與未包覆鋼管接合之處，打除樁頭劣質混凝土處雖略有瑕疵，亦不足以造成立即性危險。

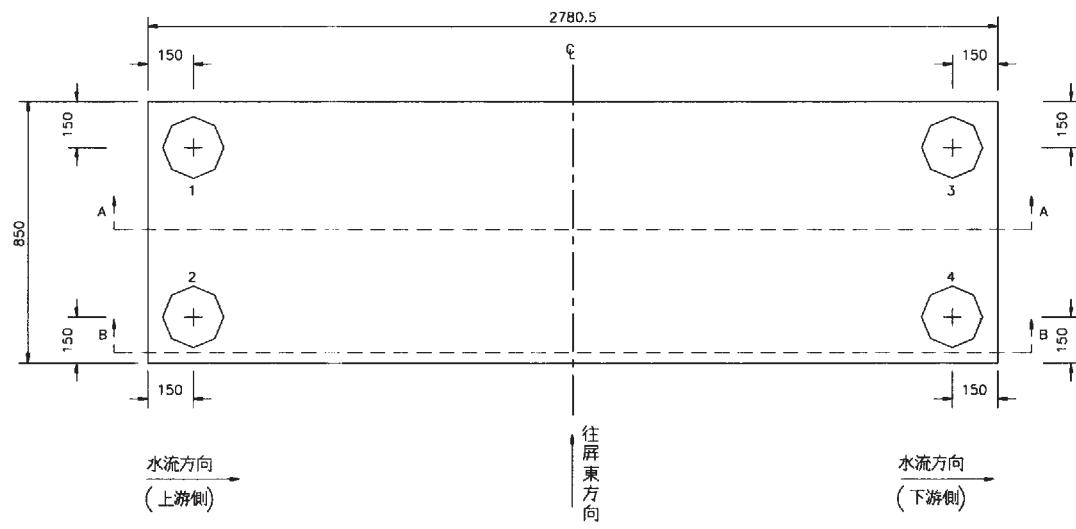
P21 橋墩基樁 (托底工法) 平面

1. P21 橋墩基樁保護之鋼套管部分螺絲鬆脫(四根基樁共約四十顆螺絲)。
 2. Pa 橋墩之第二根基樁，自河床上約1.6 公尺處，基樁表面蜂窩狀約30 公分，惟周長量測仍為6.28 公尺（周長沒減少）。
 3. Pa 橋墩之第五根基樁，自水面(EL.+6.0)下6 公尺處有瑕疵，寬約12 公分、深約10 公分、長約1.7 公尺。
 4. Pc 橋墩之第一根基樁，水面上約1.5 公尺處，混凝土遭沖刷約1 公尺寬、15 公分深、長約2 公尺之瑕疵情形。
 5. Pc 橋墩之第二根基樁，水面下約4.5 公尺處有瑕疵，深約40 公分，長約2 公尺。
- (檢測結果詳附圖說明)。

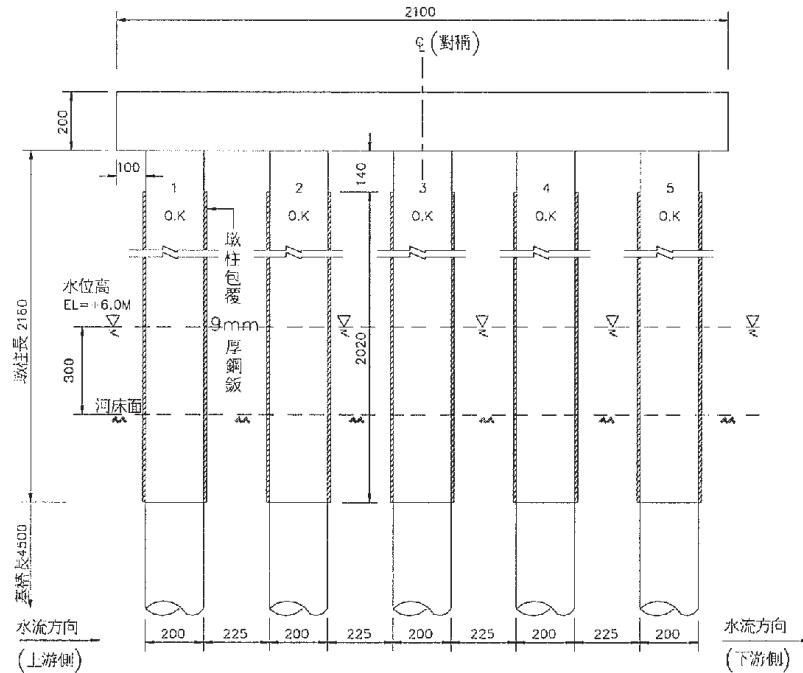
Pb 柱式橋墩基樁斷面

註：依陸戰隊兩棲偵搜大隊潛水人員檢測結果無異常。

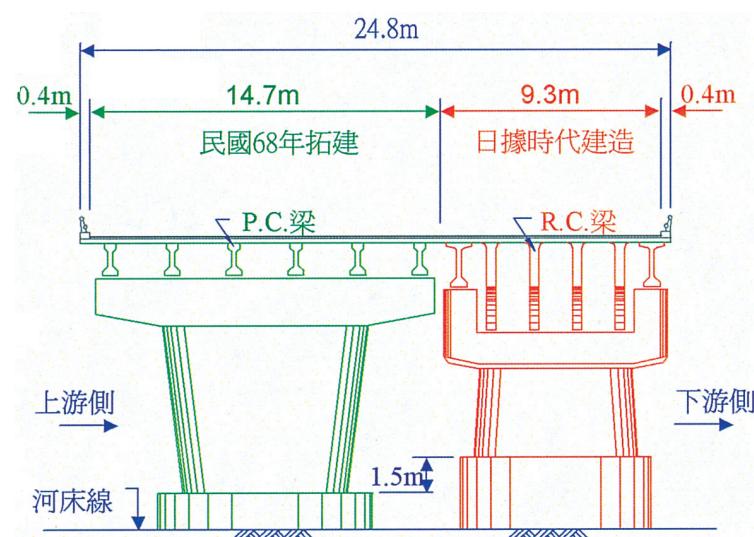
圖1 台一線頭前溪舊橋改建前斷面圖

省道台一線為本省南北向主要運輸走廊，亦是臺灣西部平原各都會生活圈之交通動脈，而跨越頭前溪之台一線頭前溪橋更是新竹縣、市間之重要連絡孔道。其中台一線頭前溪橋南下車道部份原係日據時代所建，橋梁全寬9.7公尺。後由於工商業發達，經濟起飛快速，為因應日趨擁塞之車流，於民國68年將舊橋拓寬至24.8公尺寬【如圖1所示】，並規劃為四線快車道及兩線混合車道【如圖2、圖3所示】。

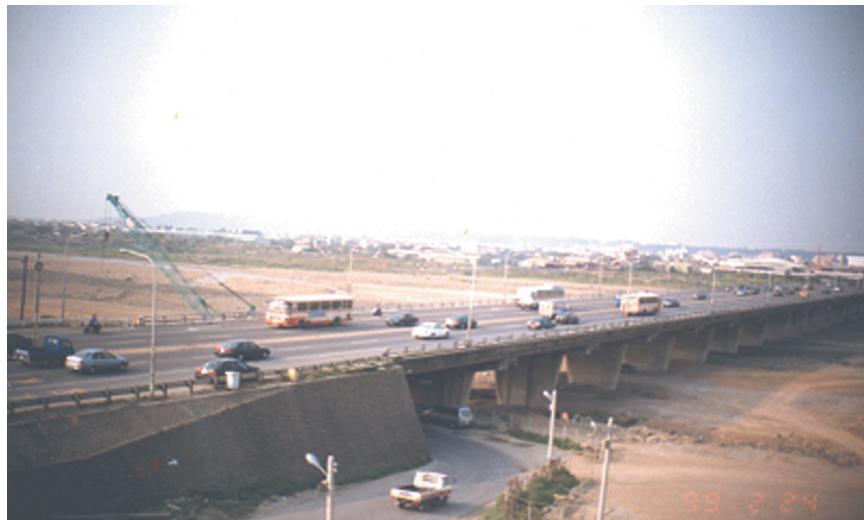
圖2 台一線頭前溪橋改建前狀況

然近年來因頭前溪流域飽受盜採砂石之苦，以致造成河床急遽下降，該橋沉箱基礎嚴重裸露，危及橋梁結構安全。每年雖屢設蛇籠、鼎塊等保護工保固橋基，但仍分別於民國71年的裘斯颱風、83年道格颱風及85年賀伯颱風的強颱豪雨侵襲下，因溪水暴漲而發生沖毀橋墩造成斷橋【如圖4、圖5、圖6所示】，究其原因乃因沉箱基礎深度嚴重不足所造成，其橋梁結構經檢測結果評定為「基礎穩定性不足，耐震能力過低」，並將本橋列為危險橋梁。為因應與日俱增之龐大車流，該橋進行全面改建已是刻不容緩之工作。有鑑於此，經報奉中央核准，本局乃於民國86年間委託工程顧問公司就原橋址進行改建之規劃設計工作。

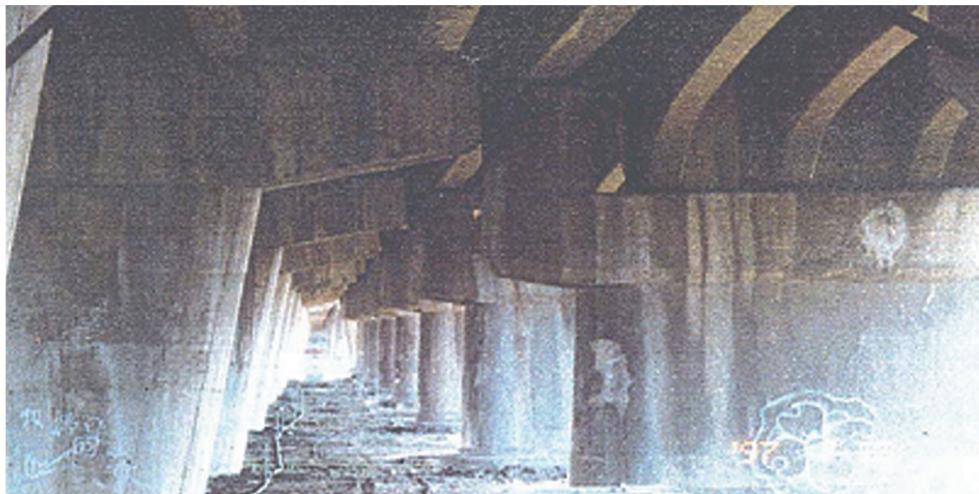
圖8 台一線頭前溪舊橋下部結構情形

頭前溪橋原橋位於台一線里程69k+352.85至69k+926.98，全長574.13公尺，北端銜接新竹縣竹北市，南端穿越興建中之東西向快速公路南寮竹東線銜接新竹市中華路【如圖7所示】。現有頭前溪橋共配置27跨橋孔，橋面全寬為24.8公尺；其中下游側(南下車道)之R.C.梁橋為日據期間所興建，上部結構計有6支大梁，內梁共4支為鋼筋混凝土T型梁，跨徑中央部份梁深較淺約為1.75公尺，接近大梁支承附近則漸變為3.2公尺(含橋面板)，兩側外梁為預力混凝土梁，梁深1.75公尺，橋寬9.7公尺；上游側(北上車道)之P.C.梁橋為民國68年拓建，橋寬15.1公尺，上部結構為6支預力混凝土大梁，梁深1.2m。下部結構新、舊橋墩均為長圓形壁式橋墩，墩高約8公尺，日據期間興建之基礎為長圓形沈箱，沈箱深度在8.4~10.5公尺之間，現有沈箱大部份均已露出河床面2.5~4.0公尺之多，本局民國68年拓建之橋墩基礎為高9.0~12.0公尺之圓形沈箱。左右兩橋之下部結構各自獨立，而橋面板則相互連結【如圖8所示】。

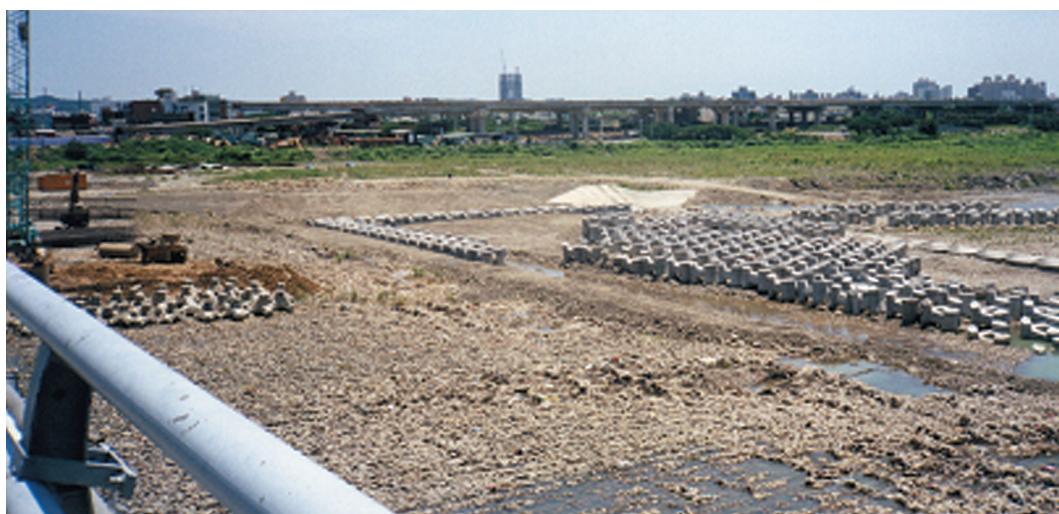
圖9 台一線頭前溪舊橋下游側低水槽固床工

於台一線頭前溪橋新竹市側，現有二十張犁堤防已完成，茲因東西向南寮竹東線橋梁基礎與堤防共構施作之需要，部分堤防必須破堤構築。於新竹縣側，目前水利處第二河川局已完成頭前溪上下游之堤防。頭前溪於本橋址之河段，現況高低水槽明顯，於低水槽部份，兩側及河床均設有蛇籠、鼎塊等保護工，上下游兩側並各設置低水槽固床工一處【如圖9所示】。

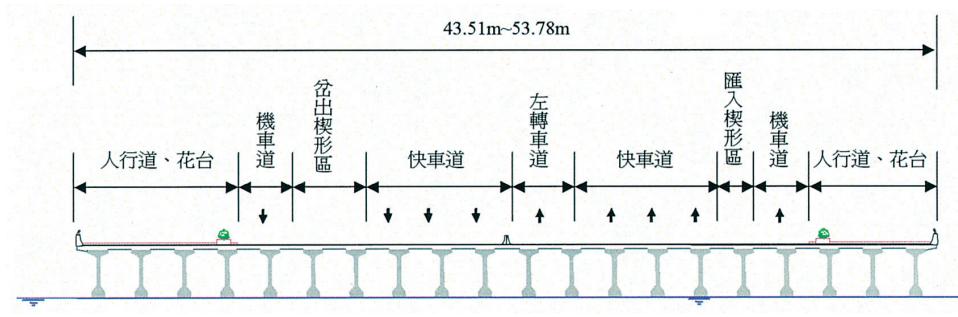
預鑄吊裝工法簡支預力I型梁橋斷面圖

- (1)為傳統施工法，施工經驗十分普遍。
- (2)施工技術不高，國內一般營造廠均可施工。
- (3)需較大之預鑄場地、施工便道及吊裝空間配合。

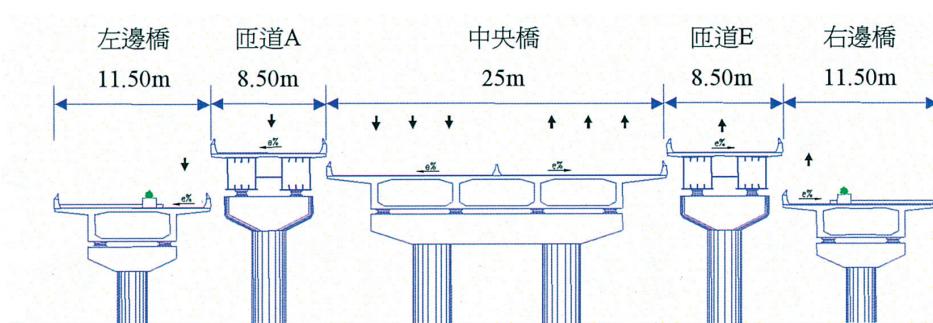
逐跨架設工法預力混凝土箱型梁橋斷面圖

- (1)此工法目前國內已普遍使用，施工成效良好。
- (2)施工週期重覆，作業單純易熟練。
- (3)可採活動支撐架施工，不受地形影響。
- (4)活動模板移動快速，節省施工期，且品質可確實控制。
- (5)搭配場撐模板之調整，可適用橋寬漸變段。

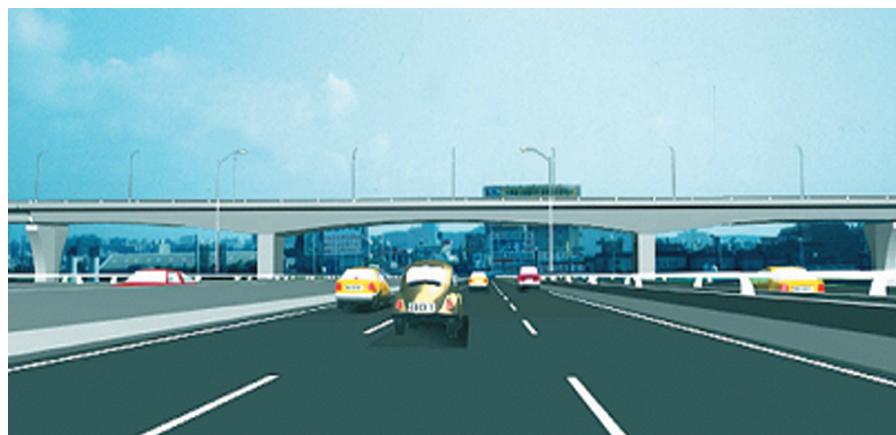
懸臂工法預力混凝土箱型梁橋示意圖

- (1)國內營造廠已具有施工經驗。
- (2)不受地形與地物之限制。
- (3)施工係重覆作業，單純易熟練，可縮短工期。
- (4)為各種長跨徑橋梁費用最低者。

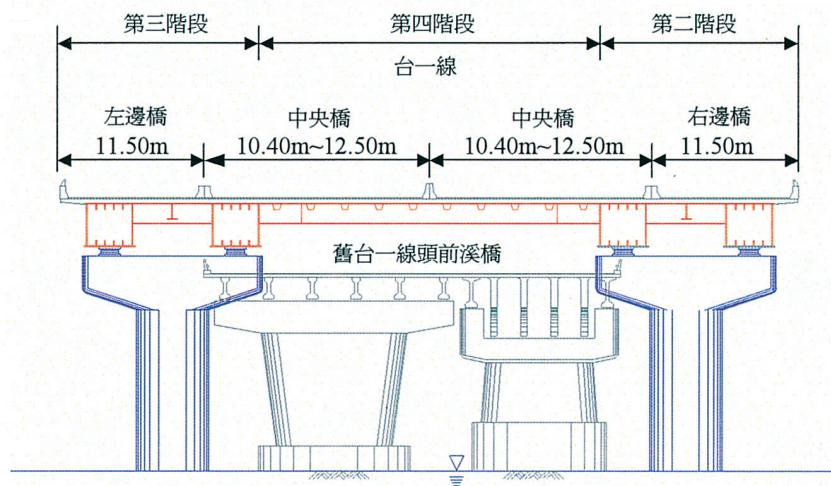
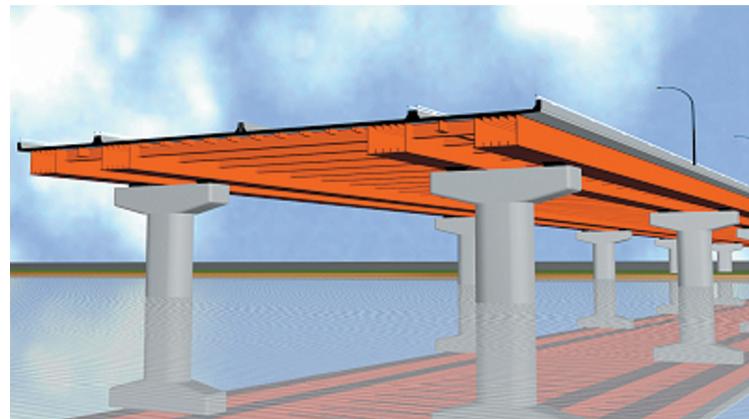
鋼橫梁組裝工法及鋼箱型梁橋斷面圖

- (1)鋼床鉗國內案例少，施工技術雖高，部分鋼構專業廠商已具有施工經驗。
- (2)現場焊接部分需由專業技術人員施工。
- (3)先期作業於工廠內施工，品質可獲控制，並可縮短工期。
- (4)節省深槽區下部結構數量及使舊橋拆除較為方便施工。
- (5)跨距增加減少橋墩數，降低阻水面。

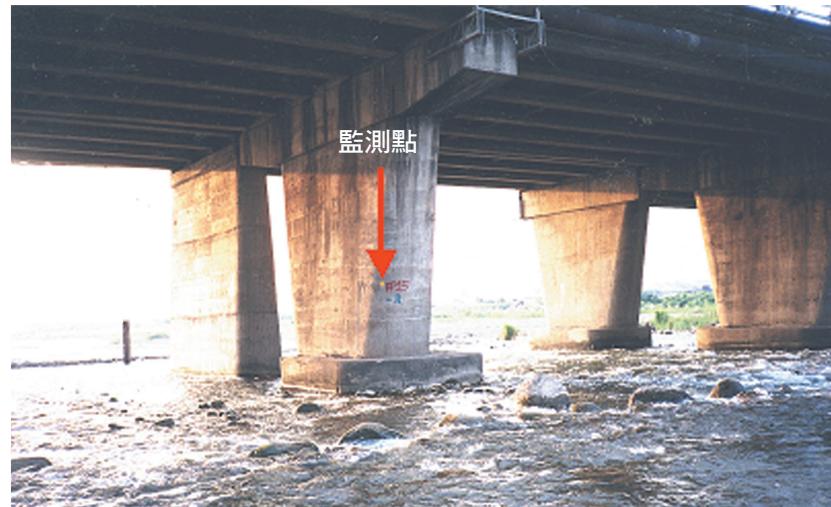
圖11 台一線頭前溪舊橋墩柱監測點

頭前溪流域因盜採河川砂石情形嚴重，造成河床面高程逐年下降，每於遭遇強颱豪雨造成溪水暴漲沖刷河床，使得原有沈箱基礎裸露情形更為惡化。期間雖經養護單位屢設蛇籠、消波塊等保護工保固橋基，但由於舊橋之沈箱基礎深度嚴重不足，仍岌岌可危。有鑑於新橋工程於施工期間可能對舊橋產生危害，因而影響用路人之生命安全及交通之不便，故實有必要對舊橋進行全程監測工作【如圖11、圖12所示】，除可事先預防災害之發生外，並可維護舊橋安全與保持應有之功能，確保交通順暢。
