## 台 13 甲線北勢大橋橋基裸露之應變對策及耐洪評估

台 13 甲線北勢大橋位處苗栗縣境內，全橋總長 393.3 公尺，跨越後龍溪，為苗栗市及後龍鎮兩地主要聯絡道路之一。上游側舊橋建於民國 66 年，採沉箱基礎，下游側新橋建於 86 年，改採樁基礎。橋齡老舊達 35 年以上，經橋檢及河床斷面測量發現沉箱基礎表面混凝土裂損，位於深槽區之舊橋 P6~P8 沉箱基礎露出深度達 4 公尺以上，汛期颶洪時確有影響通行安全之虞，公路總局將其納為一級監控橋梁。爰由工程處邀集專家學者研商橋基裸露應對策略，工務段執行橋基裸露之保護工程，並另委請專業廠商辦理耐洪評估，再依流域管理概念擬訂封橋之水情管理值，確保汛期能有合宜之應變作為，並保障用路人之安全。

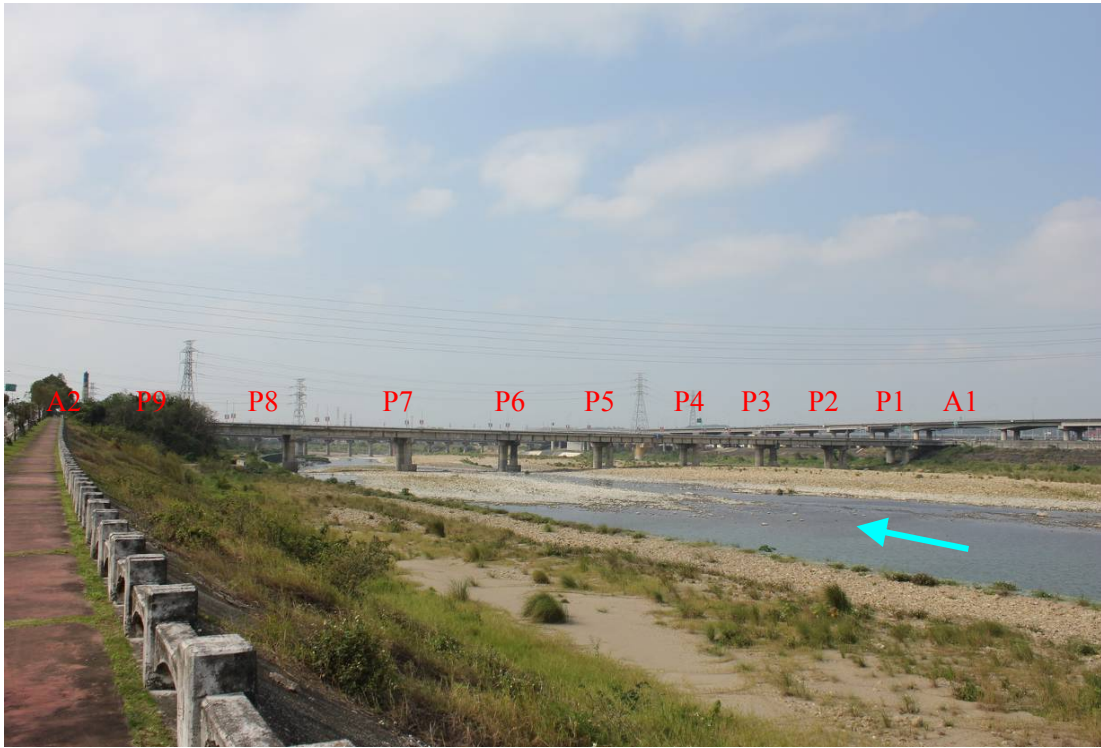
圖 1-2 北勢大橋跨越後龍溪之現況（102 年 3 月）

北勢大橋跨越後龍河流域現況如圖 1-2 所示，本橋舊橋橋齡達 35 年以上，經橋檢及近幾年河床斷面測量發現，河流深槽區之 P6~P8 沉箱基礎沖刷深度皆達 4 公尺以上，尤以 12 公尺深之 P8 沉箱裸露達 5.7 公尺，需立即改善。爰由工務段彙整橋檢及河床斷面測量資料陳報工程處後，由工程處邀集橋梁及水利專家現勘研商對策，並由公路總局將此橋列入重點監控橋梁。

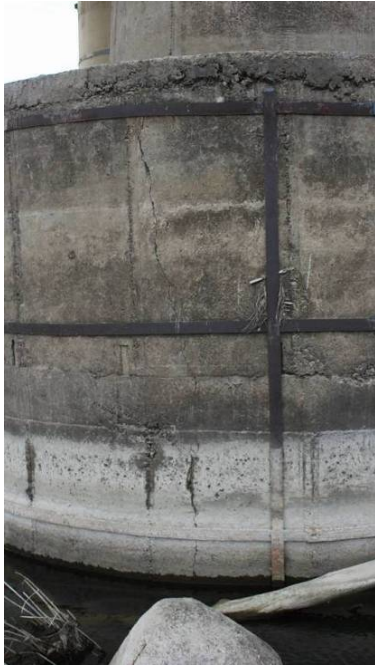
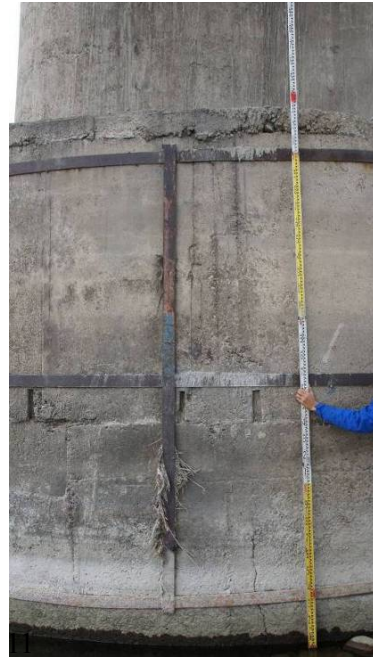
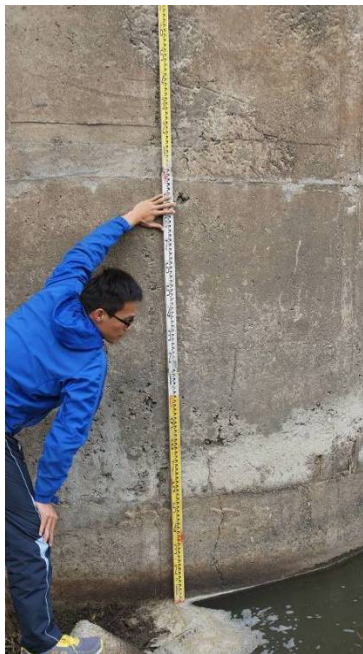
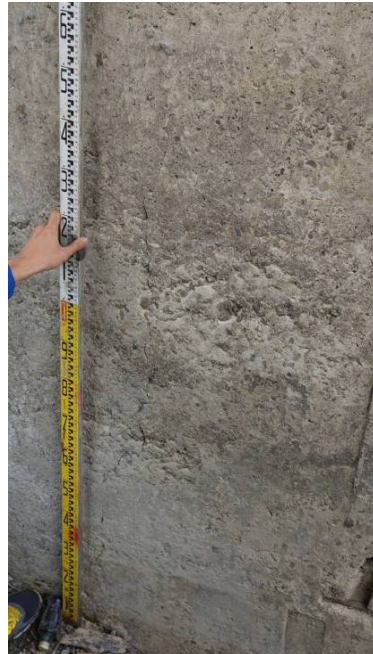
照片 2-1 P6~P8 橋墩沉箱部分裂縫現況 (2013 年 3 月)

照片 2-1 係檢測北勢大橋舊橋下部結構 P6~P8 沉箱表面發現之多處裂縫，其裂縫大小及位置如表 2-4 所示。經量測最大裂縫達 270CM 長、10MM 寬。初步研判裂縫成因應為混凝土施工時收縮裂縫，加以長期受水流、砂石外力撞擊及空氣、雨水入侵所致。現場亦發現沉箱周圍受石頭撞擊，混凝土保護層剝落，局部鋼筋外露銹蝕情形。

P6-1 沉箱混凝土垂直裂縫

P7-1 沉箱混凝土垂直裂縫

P8-1 沉箱混凝土垂直裂縫

P8-2 沉箱混凝土垂直裂縫

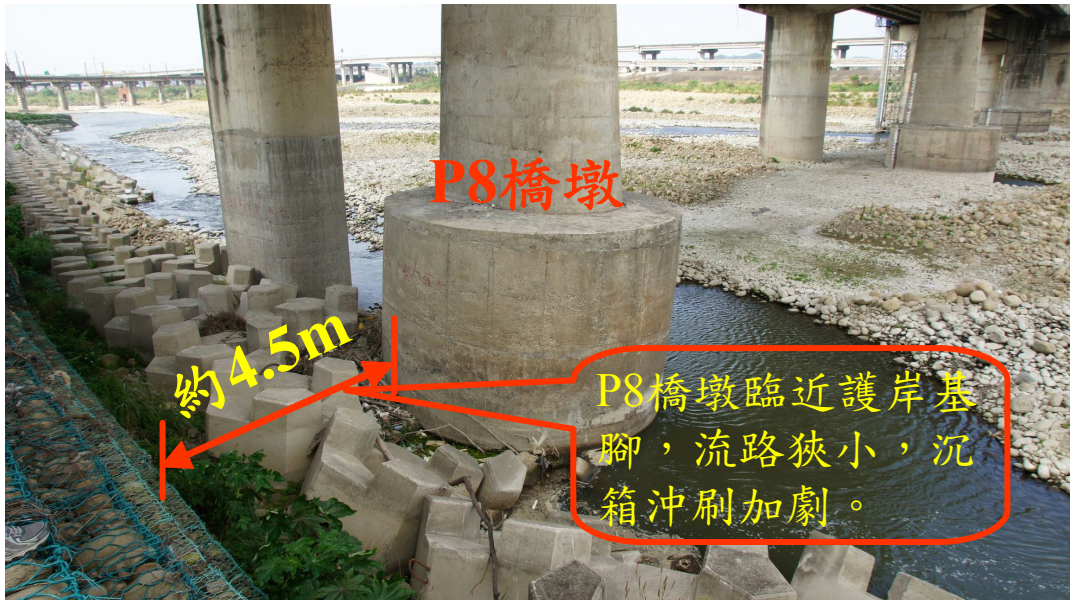
照片 2-2 舊橋 P8 沉箱裸露情形

北勢大橋深槽區係於 P8 附近，由各墩柱外露部分長度研判，舊橋 P8 橋墩沉箱外露 4.0M 為最大（註：以上下游現況河床面 EL12.10 為基準），其餘 P6~P7 則約為 3.0~3.5M，如照片 2-2 所示。依據經濟部水利署水利規劃試驗所 95 年 12 月「後龍溪治理規劃檢討報告」，舊橋 P8 橋墩基礎外露部分已達沉箱全長之 1/3 以上，已有橋梁耐洪能力安全性疑慮，需進行橋梁耐洪能力詳細評估及基礎保護工。

- (1) 於 P8 橋墩周圍設置混凝土塊保護工，基礎面建議使用不織布包裹石塊置於底層，防止動床之細顆粒吸出掏刷，於局部沖刷深槽區部分可於河床下設置兩層混凝土塊保護工。
- (2) 原護基工（鼎型塊）已變形部分，請苗栗段於施工時向水利署第二河川局申請同意後先行吊離，並重新排放平整。
- (3) 保護工設置以現有橋墩局部沖刷處馬蹄渦範圍，施設保護工高度以不高於現有河床面，避免因過多構造物干擾水流。

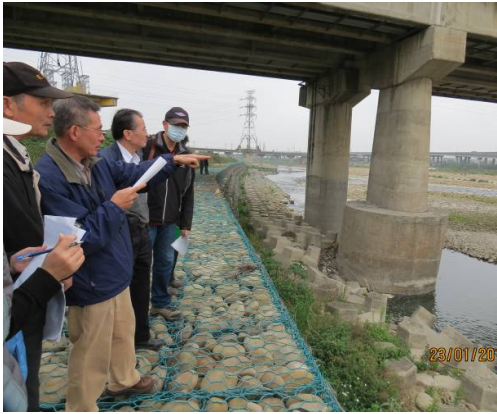
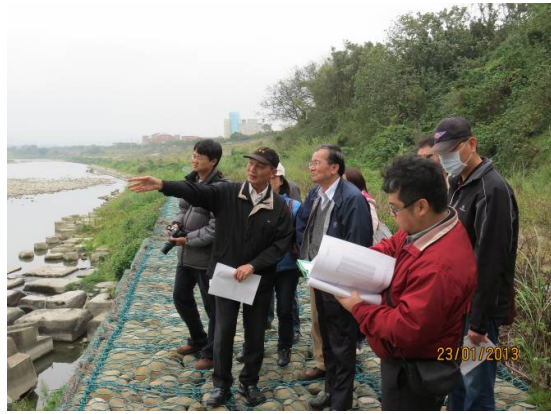
照片 3-1 102 年 1 月 23 日專家學者現勘北勢大橋

鑑於北勢大橋因橋基裸露影響用路安全，爰由公路總局第二區養護工程處於 102 年 1 月 23 日邀請橋梁工程專家逢甲大學徐耀賜教授及水利工程專家中興大學林呈教授，共赴北勢大橋現場研商對策，會勘情形如照片 3-1。

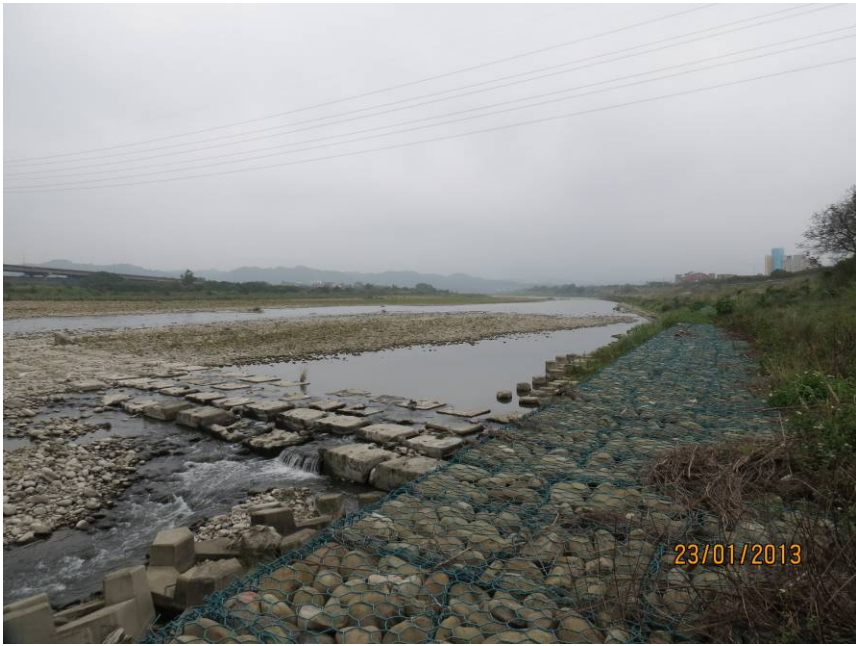
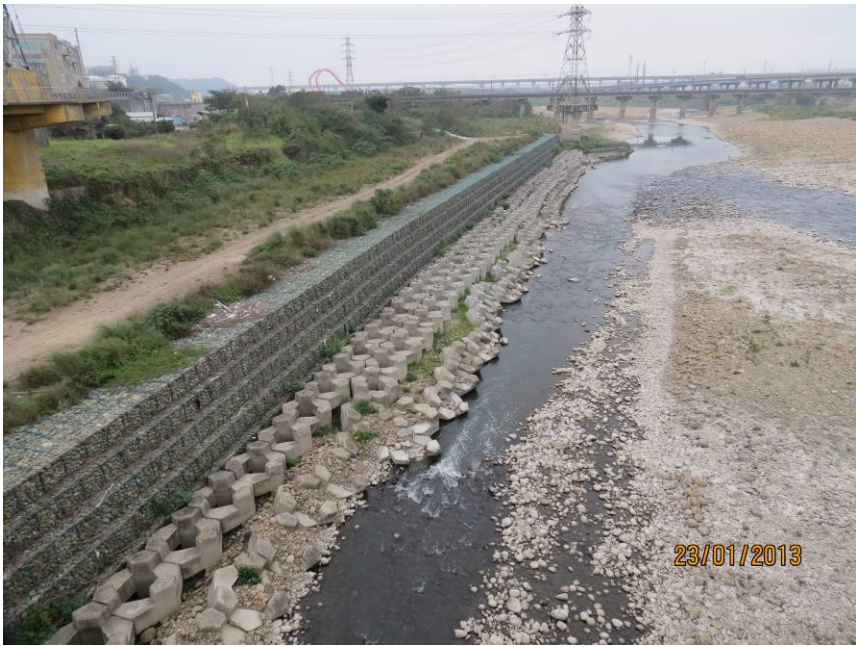
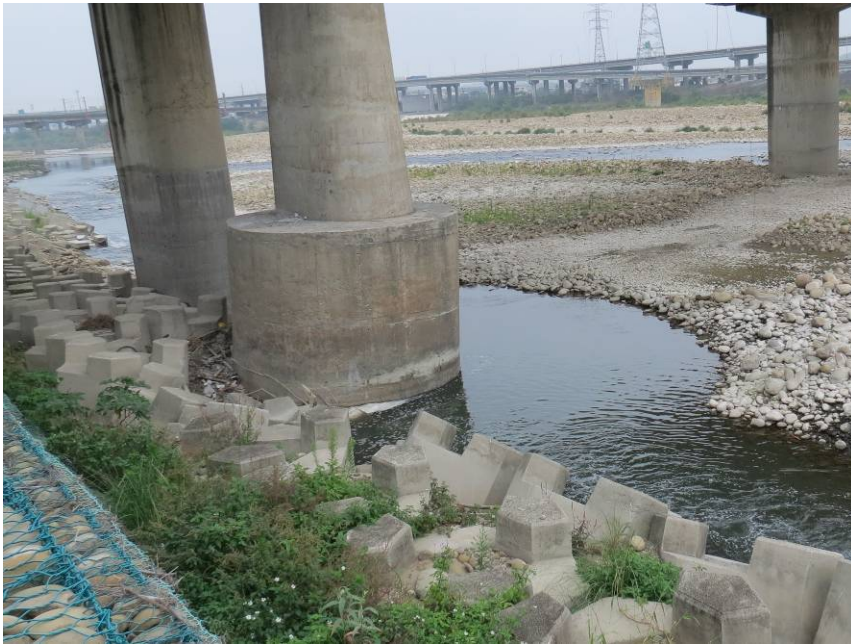
照片 3-2 北勢大橋上、下游及 P8 馬蹄沖刷坑情形 (由上而下)

與會人員審視北勢大橋上下游後，如照片 3-2 所示，學者由大範圍之現場流路及結構佈設，乃至局部之橋基沖刷槽、草木掛淤情形等，針對現況沖刷情形作一精要研判，整理如下：

- (1) 綜觀後龍溪流北勢大橋段之流域，因橋墩 P9-A2 橋台間由上游至下游河道皆佈設蛇籠護岸及鼎型塊，勢必導致水流集中匯流於護岸及鼎塊旁，緊鄰護岸之 P8 沉箱基礎因而遭沖刷程度最為嚴重，達 5M 以上。
- (2) 再者，由上下游鼎塊沉陷深度約 1.0~1.5M 研判，若以一般工程施工慣例，吾人可假設竣工時沉箱頂為橋梁完工時之河床面，則長期一般沖刷量粗估約 2.5~4.0M，而近年之短期沖刷量（含動床厚度約 0.5~1.5M）。
- (3) 現況 P6~P8 之回淤局部沖刷坑呈半馬蹄型狀，如照片 3-2 所示，於颱風洪峰通過時約略出現最大之局部沖刷深度，可約略以 1~1.5 個沉箱直徑之級次尺度（order of magnitude）作為概估颱風之局部沖刷深度。

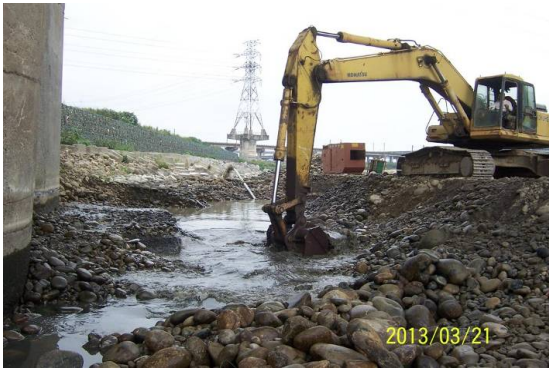
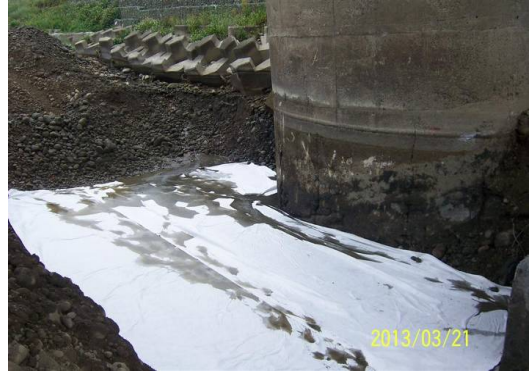
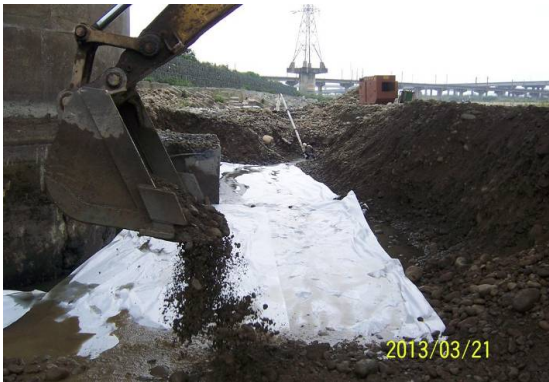
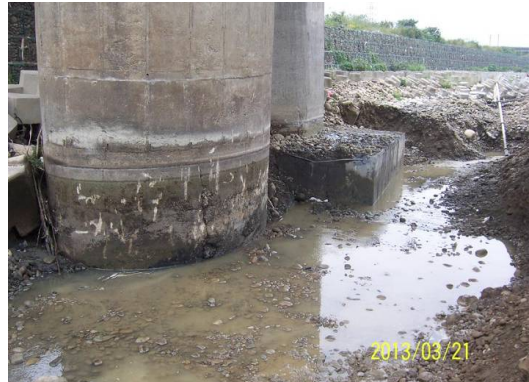
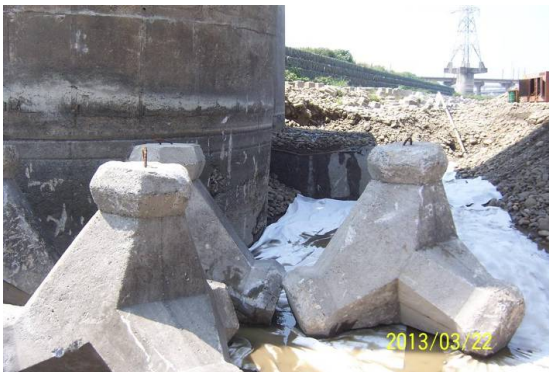
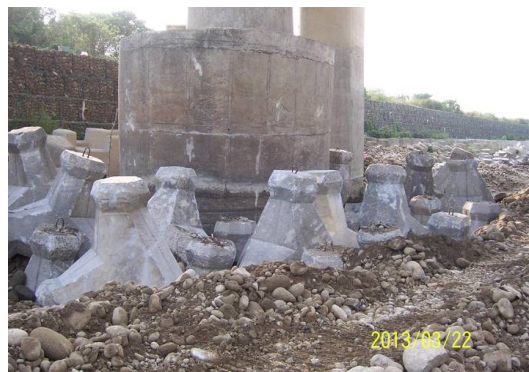
照片 3-3 P8 沉箱開挖、鋪不織布碎石夾層及吊放鼎塊情形

承商於施工便道整理後，即進場辦理 P8 沉箱基礎周圍開挖作業。依估算 P8 馬蹄範圍內兩排鼎塊排放空間現場放樣後，即一邊進行開挖作業，一邊進行抽移排水。

開挖告一段落則鋪築底層不織布及碎石，為提高動床細顆粒抗掏刷吸出之能力，採類似三明治之方式，將不織布與碎石分層交疊，即鋪築三層不織布其間皆夾碎石層。再於其上調放第一層鼎塊，第二層鼎塊則放於第一層各鼎塊之間隙，採交錯互鎖方式堆疊，提高整體穩定度。鼎塊吊放完成後進行回填，即完成 P8 橋基裸露短期保護工。本階段施工情形如照片 3-3 所示。

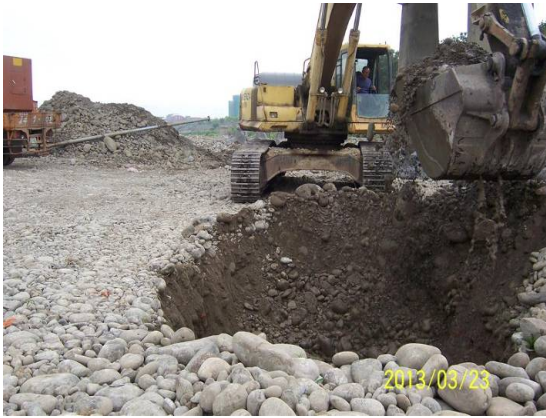
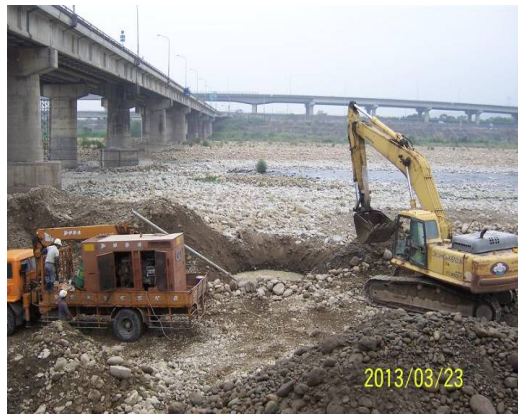
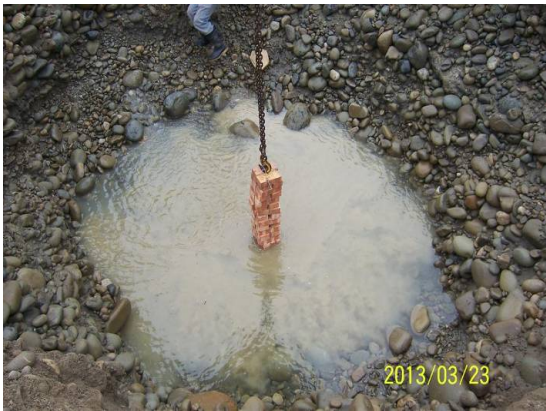
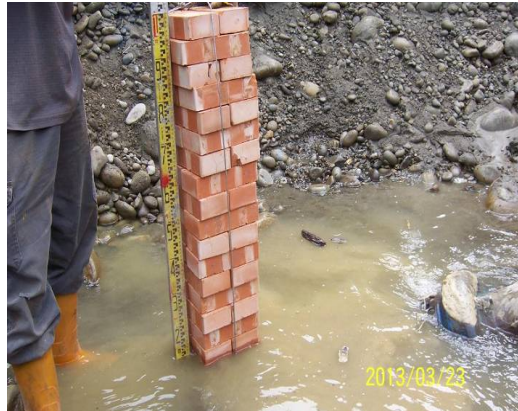
照片 3-4 P7-P8 橋墩中央處開挖坑洞吊放沖刷磚情形

P8 橋基保護工完成後，另於 P7、P8 橋墩中央處開挖 5M 深之坑洞，將刻劃好之沖刷磚吊入，其上下游適當距離處另開挖兩坑，將沖刷磚分別吊入，施工情形如照片 3-4 所示。

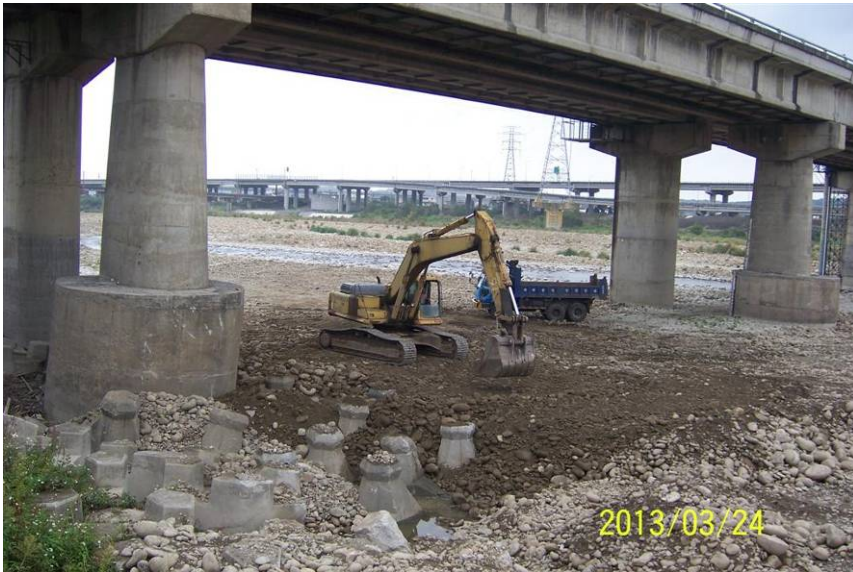
照片 3-5 北勢大橋 P8 沉箱保護工及 P7-P8 間沖刷磚埋設完成情形

北勢大橋因 P8 橋基裸露而吊放鼎塊作為短期保護工，並吊放沖刷磚作為長期觀測本橋沖刷情形，照片 3-5 為完成全景。然考量本橋裸露有長期監控水情、必要時封橋之需，承公路總局指示列為重點監控橋梁，爰由工程處及工務段再辦理後續耐洪評估並擬定封橋相關水情管理數據等事宜。

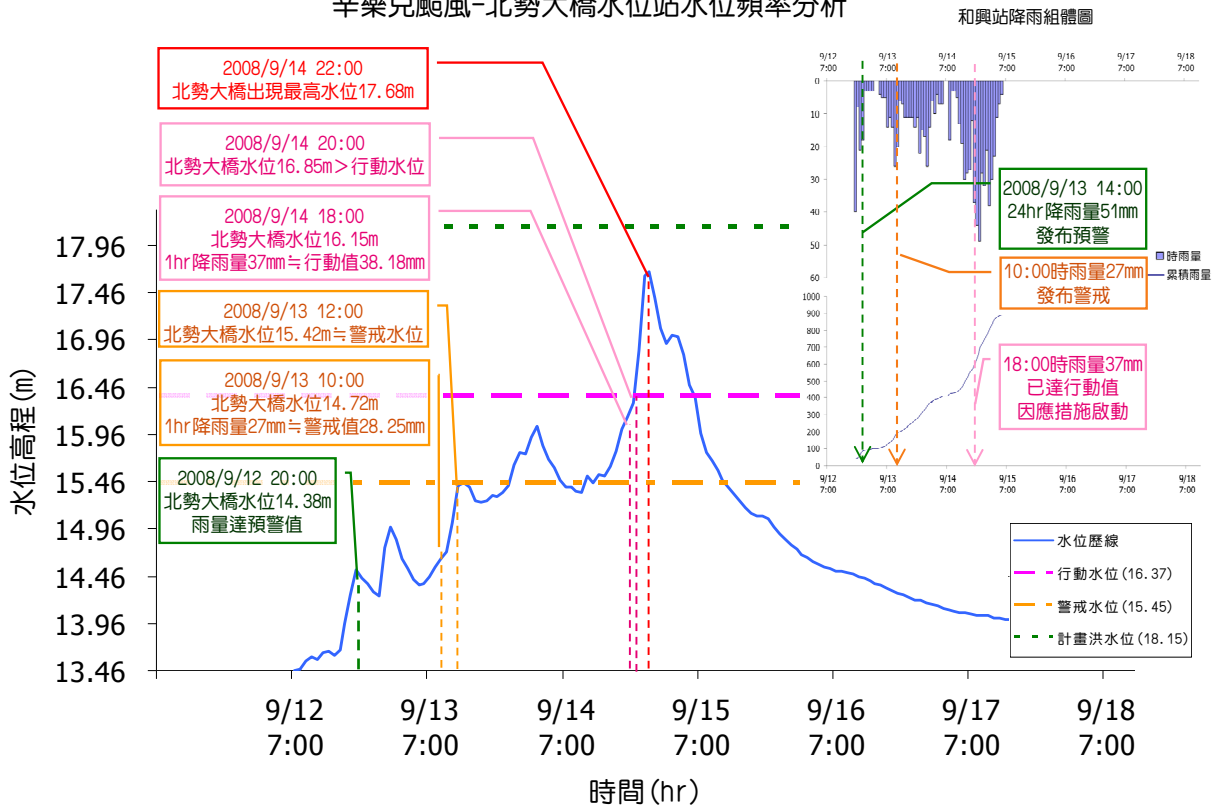
圖 4-6 辛樂克颱風-北勢大橋水位頻率分析

依據北勢大橋水位站資料顯示，颱風前水位約為 13.46m。9 月 13 日 10:00 時雨量為 27mm，已近表 4-8 降雨指標警戒雨量值(28.25mm)，此時橋梁水位為 14.72m；經 2 小時後 12:00 水位達到 15.42m，相當達警戒水位 15.45m。

9 月 14 日 18:00 北勢大橋水位為 16.15m，已逾警戒水位，又時雨量為 37mm，已近表 4-8 降雨指標之行動雨量值(38.18mm)，可採取封橋作為；2 小時後北勢大橋水位達到 16.85m，已高於行動水位 16.37m。自特徵雨量站出現行動雨量值(時雨量控制)至橋梁水位達行動值，計有 2 小時之應變時間。再經 2 小時達到本次颱風事件最高水位 17.68m。

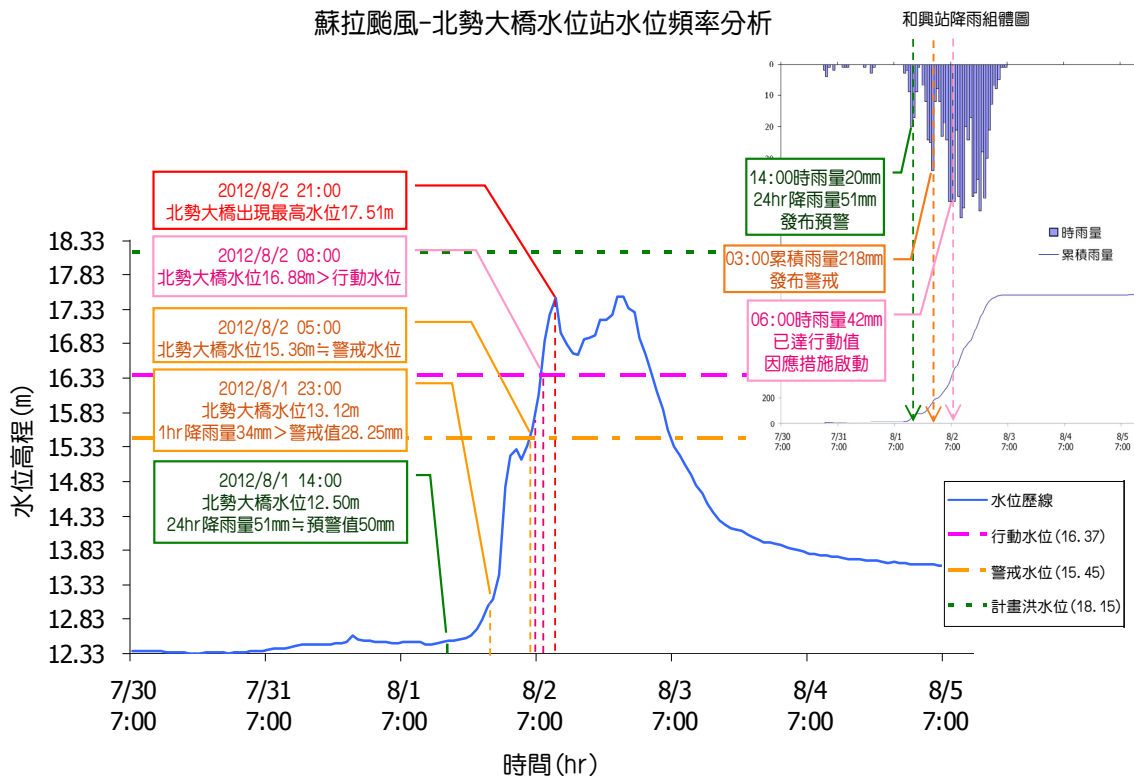
圖 4-8 蘇拉颱風-北勢大橋水位頻率分析

依據北勢大橋水位站資料顯示，颱風前水位約為 12.34m，8 月 1 日 23:00 時之時雨量為 34mm，約逾降雨指標警戒值（28.25mm），對應之橋梁水位為 13.12m；8 月 2 日 5:00 時水位升至 15.36m，已接近警戒水位（15.45m）。特徵雨量站達到警戒雨量值至北勢大橋出現警戒水位時間為 6 小時。

其後雨勢漸大，8 月 2 日 06:00 時雨量高達 42mm，其降雨指標已大於行動值，北勢大橋水位為 15.60m，2 小時後 08:00 水位達到 16.88m，已逾行動水位 16.37m。特徵雨量達行動值（時雨量控制）到北勢大橋水位達行動值之應變時間為 2 小時。
