臺灣公路工程

Vo1. 43 No.12 December 2017

熱處理聚酯標線反光強度之研究

以台17甲線鹽水溪橋改建工程為例

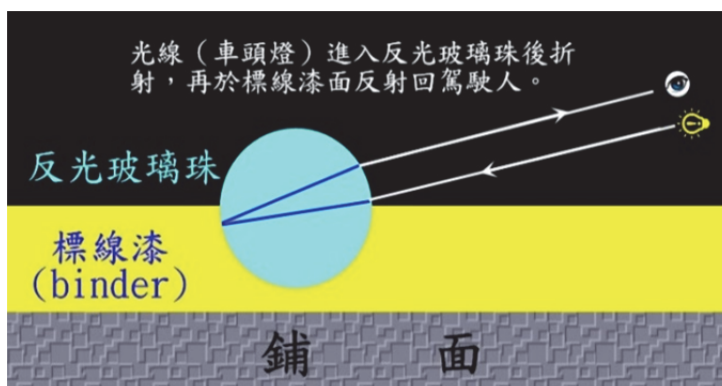
圖 1 標線的回歸反射示意圖

1. 擴散照明下之輝度係數 (luminance coefficient under diffuse illumination)， Q_d ($\text{mcd}/\text{m}^2/\text{lx}$)：道路標線範圍在特定方向的輝度 (luminance)，除以該範圍內的照度 (illuminance) 所得之商數。^[8]
2. 輝度率 (luminance factor)， β ：相同照度下，道路標線範圍對完全擴散片在特定方向的輝度比值。^[8]
3. 回歸反射 (retro-reflection)：光沿入射光之光路折返之現象。^[9] (參考圖 1)

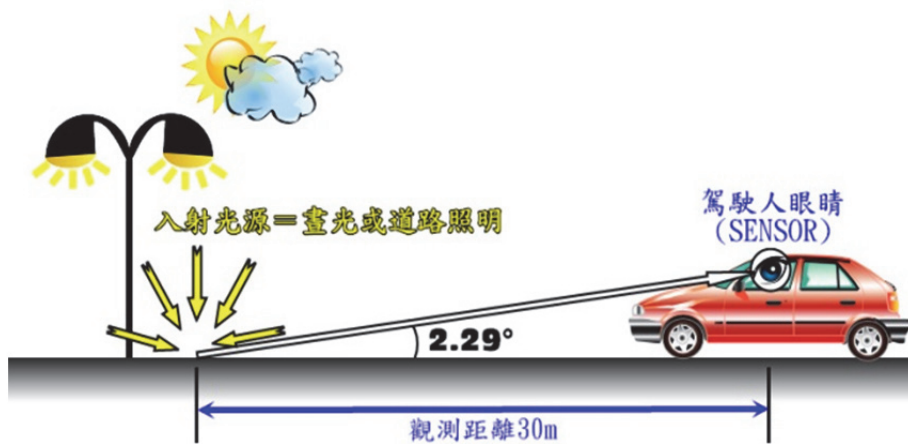
圖 2 晝光或道路照明下，標線之反射性能示意圖

Q_d 的標準量測條件，係模擬晝光或有路燈照明的擴散照明下，車輛駕駛人眼睛高度，高於路面 1.2m 處，30m 的視線距離 (參考圖 2)； β 使用 ISO 11664-2 所定義的 D65 標準光源，其幾何界定在 $45^\circ/0^\circ$ 的情況下量測，意指照明為 $(45 \pm 5)^\circ$ 且在 $(0 \pm 10)^\circ$ 量測 (角度係相對於道路標線表面垂直線量測之)。

CNS 15834 將標線的反光性能分為 2 類，第 1 類為晝光或道路照明下之反射 (Q_d 與 β) (圖 2)，第 2 類為車輛頭燈照明下的回歸反射 (R_L) (圖 3)，目的在確保標線對於駕駛人有適當的可視性 (visibility)。表 2 中整理影響道路標線的可視性因素。

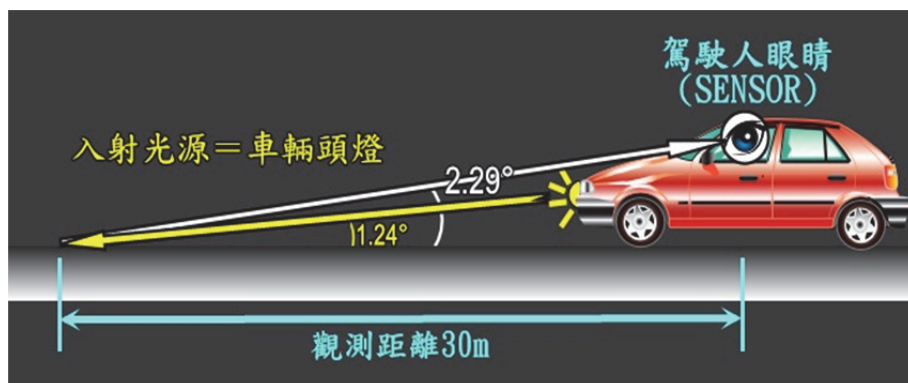
圖 3 車輛頭燈照明下，標線之回歸反射性能示意圖

R_L 的標準量測條件，係用以模擬小客車輛駕駛人眼睛高度，高於路面 1.2m 處，且頭燈裝在高於路面 0.65m 處，30m 的視線距離。

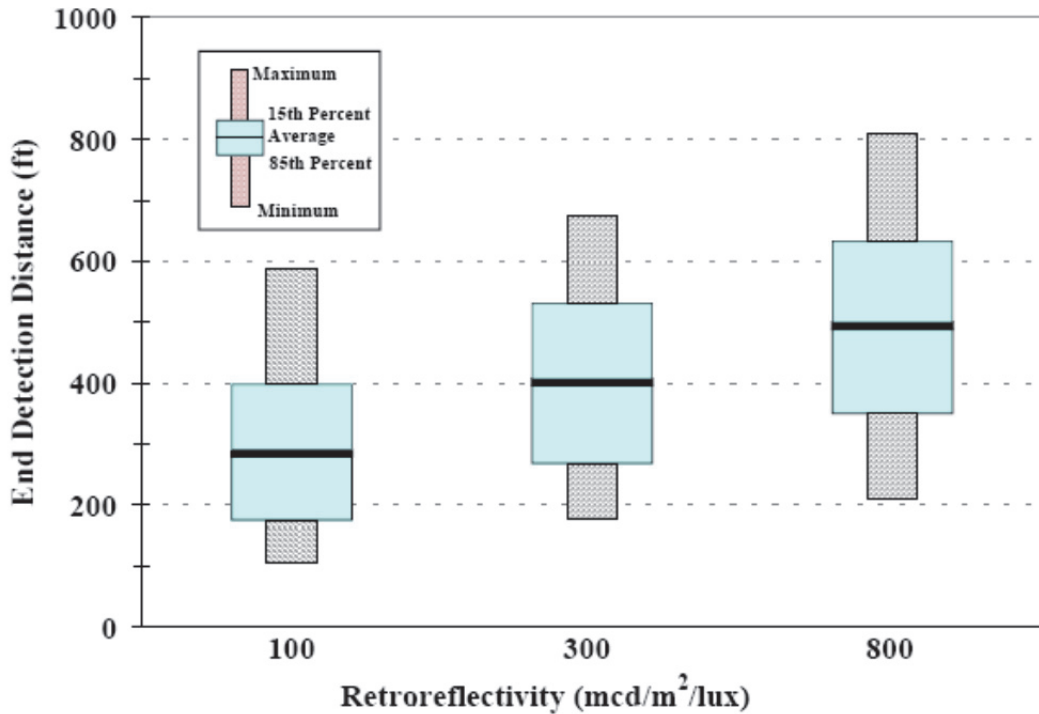
圖 5 標線之回歸反射性能與可視距離盒鬚圖^[10]

美國德州運輸局 (The Texas Transportation Institute) 執行一項關於評估標誌與標線的可視性研究指出，車輛以時速 48.3km/h (30mi/h) 行進，當標線的 R_L 值從 100mcd/m²/lx 提高到 800mcd/m²/lx 時，車上的受測人員平均可視距離 (average detection distance) 也從 86.9m (285ft) 增加到 152.7m (502ft)。(圖 5)^[10]

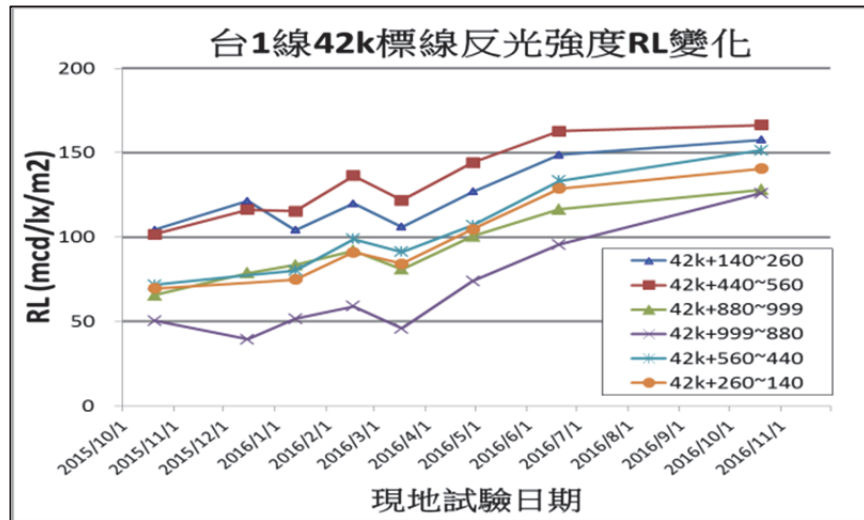
圖 14 台 1 線 42k 標線 R_L 試驗結果

圖 14 中，台 1 線 6 檢驗批其初始 R_L 差距頗大，最差僅 $50 \text{ mcd/m}^2/\text{lx}$ ；只有 2 檢驗批完工 R_L 可勉強符合 CNS 15834 等級 R2 ($100 \text{ mcd/m}^2/\text{lx}$)。惟 R_L 隨時間變化的趨勢相同，6 檢驗批均隨時間上升；研究期間最後一次檢測，6 檢驗批均能符合 CNS 15834 等級 R2 ($100 \text{ mcd/m}^2/\text{lx}$)；其中更有 3 檢驗批達性能等級 R3 ($150 \text{ mcd/m}^2/\text{lx}$)。

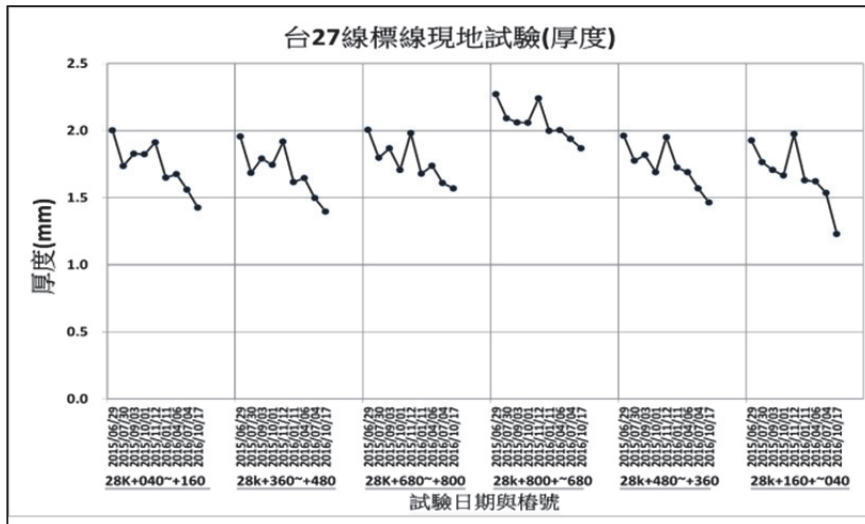
圖 17 台 27 線 28k 標線厚度試驗結果

由圖 17，台 27 線 6 檢驗批的標線厚度相對台 1 線均勻。整體來說，同台 1 線所得觀測結果，標線厚度隨著時間而減小。

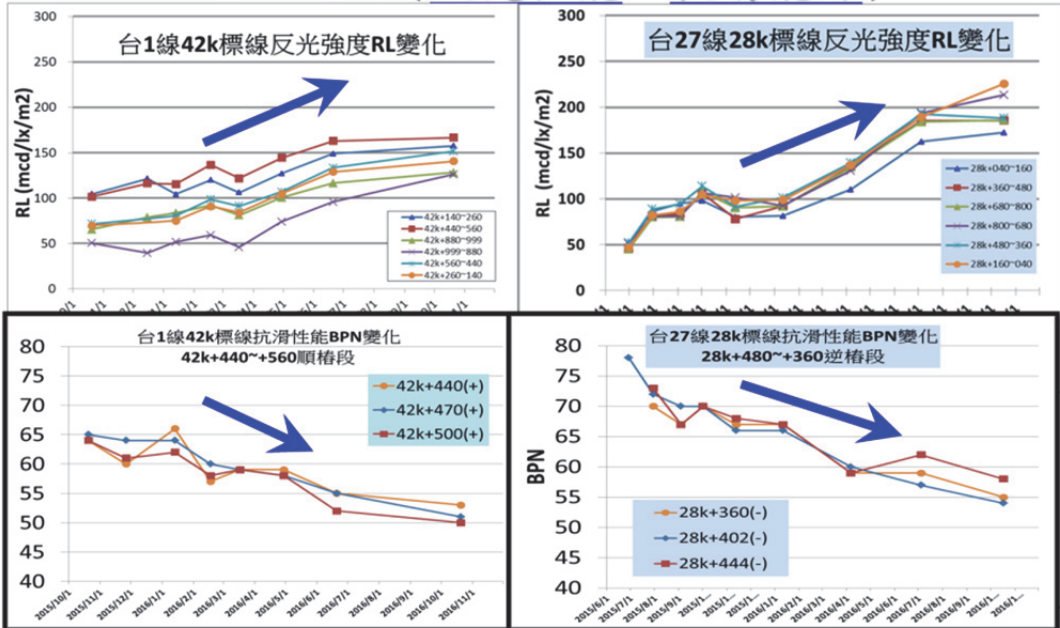
圖 24 現地標線性能試驗結果隨時間變化之關係圖

3. 圖 24 為南北 2 處現地性能試驗結果隨時間變化之關係，由觀測成果知標線的反光性能與抗滑能力呈現彼消此長的現象；2 處標線之初期抗滑能力均佳達 60BPN 以上，惟初期反光強度 R_L 幾乎都無法達 100 $\text{mcd/m}^2/\text{lx}$ ；抗滑能力 BPN 值隨觀測時間下降，1 年後約在 50~55BPN 左右；反光強度 R_L 則隨觀測時間上升，1 年後均在 100 $\text{mcd/m}^2/\text{lx}$ 以上。

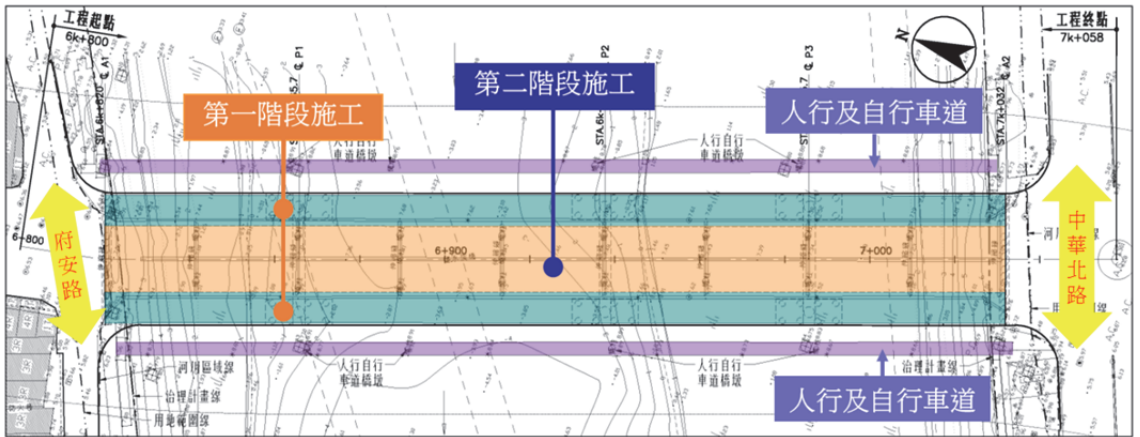
圖 4-1 第一、二階段施工平面圖示

台 17 甲線為臺南市中心對外連絡要道，交通流量甚鉅，施工中配合交通通行需求，本工程採二階段分段施工（如圖 4-1）：

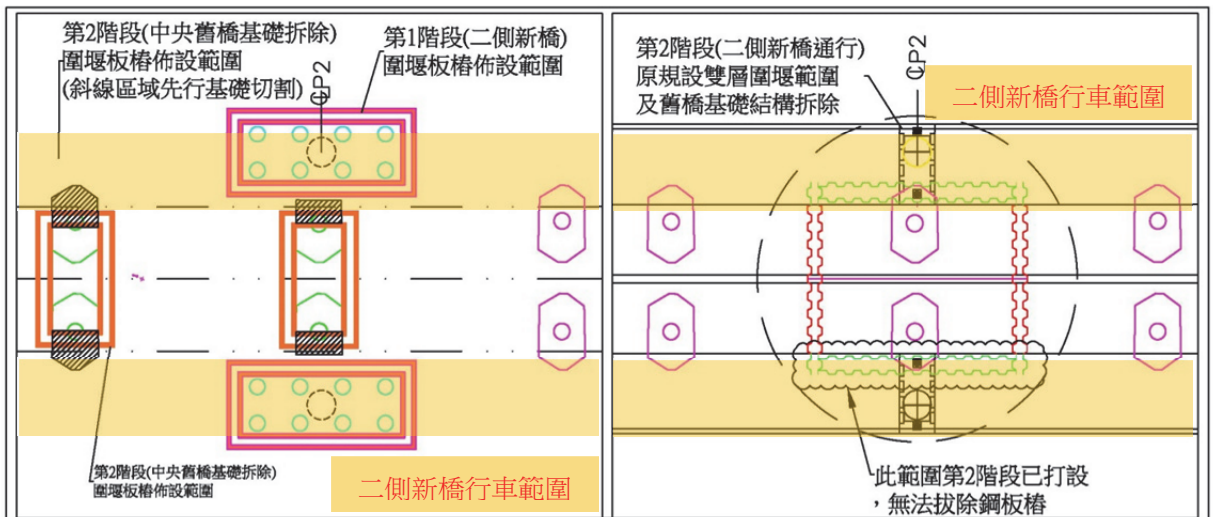
圖 5-6 中央舊橋基礎拆除圍堰圖說
 -先行部分水中切割，再將圍堰剩餘舊橋基礎拆除

第一,第二階段圍堰佈設比較圖
 (左側圖說)-先行切割一部份舊基礎，增取圍堰空間，鋼板樁可拔除。
 (右側圖說)-保留第一階段買斷不拔除板樁施工。

1. 原設計第一及第二階段共構圍堰，改採階段分開圍堰（如圖 5-3）。
2. 雙層圍堰（外層板樁）與舊橋基礎重疊部分（如圖 5-4），避開舊橋基樁在不影響舊橋安全情形下，先進行舊橋基礎切割，增取外圍板樁施作空間，以利基礎開挖止水率。
3. 原設計位於二側新橋下方，因施工空間不足無法拔除（如圖 5-5），契約「鋼板樁買斷」項目，可於第一階段二側新橋橋墩完成後隨即撤除，且於二側新橋完工通行後，技巧性調整再進行切除橋基礎一部分，作為中央舊橋圍堰空間（如圖 5-6），如此可節省工程經費更兼具前述買斷材料移除困擾。

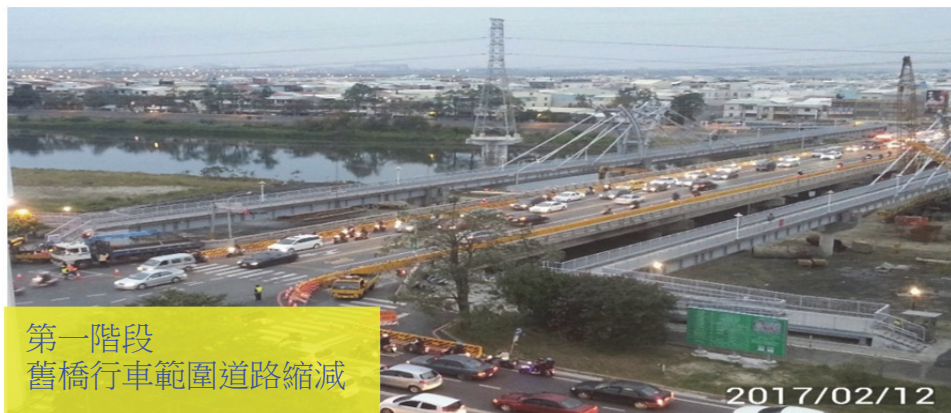
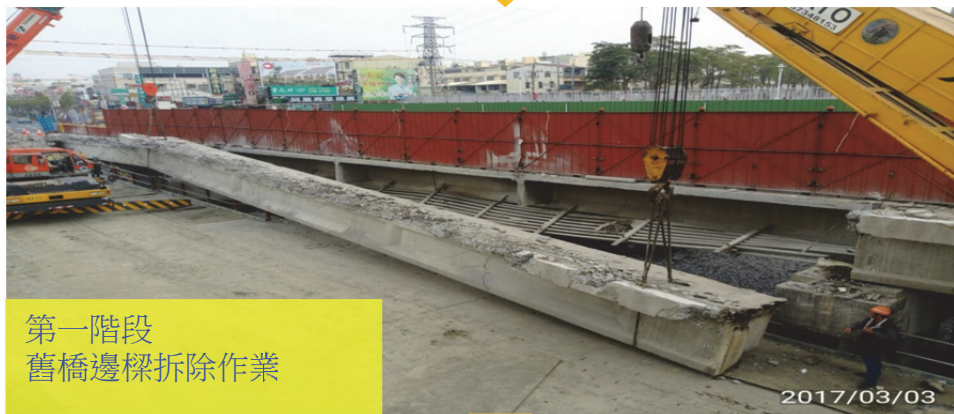
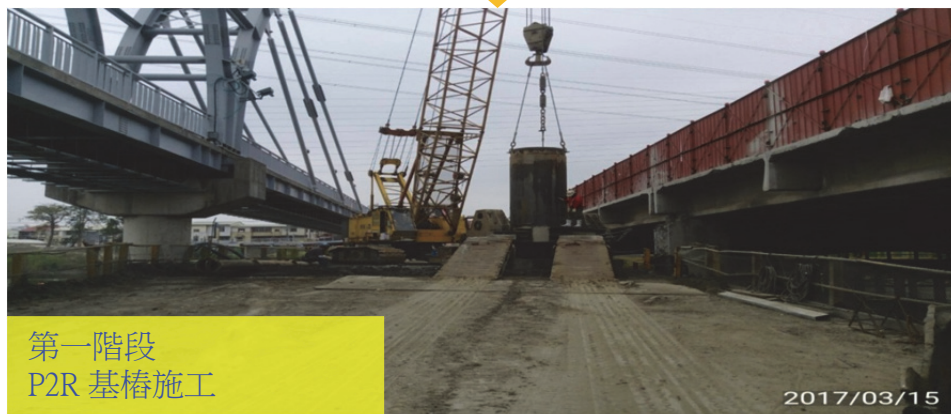
圖 5-7 施工紀實圖說（1），接續下頁

現場施工紀實（以 P2R 橋墩為例如圖 5-7~圖 5-9）：

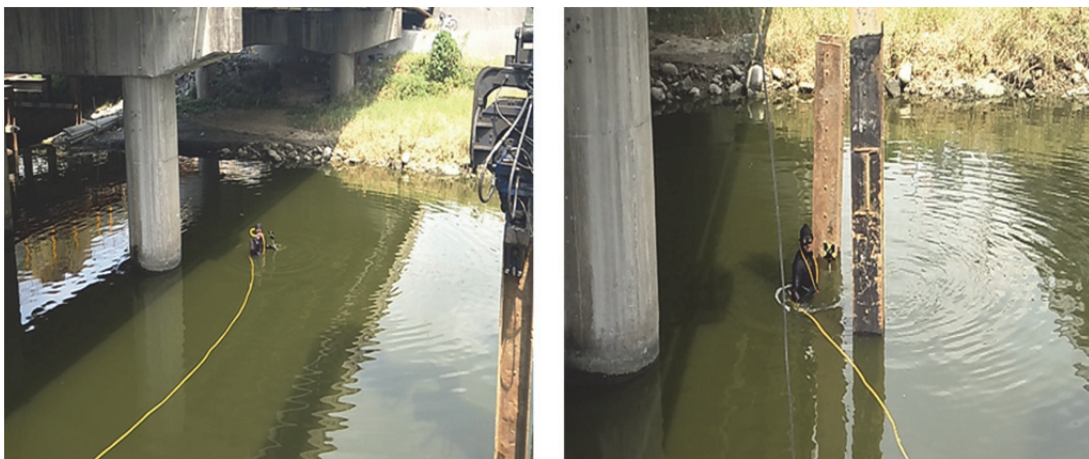
圖 5-10 潛水夫探查舊橋基礎位置

本工程於 P1L 基礎施工便橋及構台打設作業期間，發現構台中間樁無法按照原先預定位置植入，隨即回報監造單位辦理現勘，且另聘潛水夫配合加長型挖土機具（如圖 5-10、圖 5-11），水下探查舊橋基礎並協助收測舊橋基礎相關坐標套繪，收測結果新舊基礎重疊範圍約略（0.31m*5.03m），（如圖 5-12），研判 3D 示意圖（如圖 5-13）。

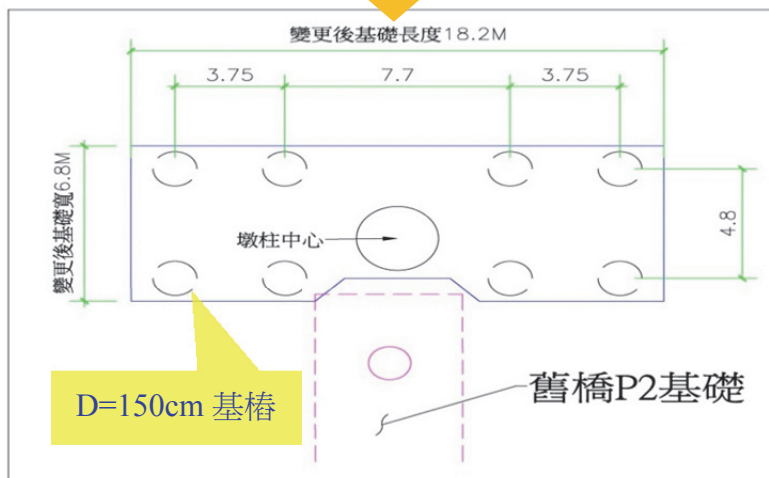
圖 5-14 P1L 基礎偏心變更設計為凹型基礎

1. 墩柱位置不變，進行基礎偏心及基礎擴大設計變更（如圖 5-14），經設計單位結構分析檢核計算無安全餘慮，接續後續作業。
2. 以不破壞舊基礎基樁為原則，切除舊基礎重疊部分，增取圍堰鋼板樁打設空間（如圖 5-15）。
