臺灣公路工程

Vol. 44 No.10 Oct. 2018

落石災害評分系統於省道邊坡分級管理之應用

BMPs 設施削減道路逕流污染效益評估分析

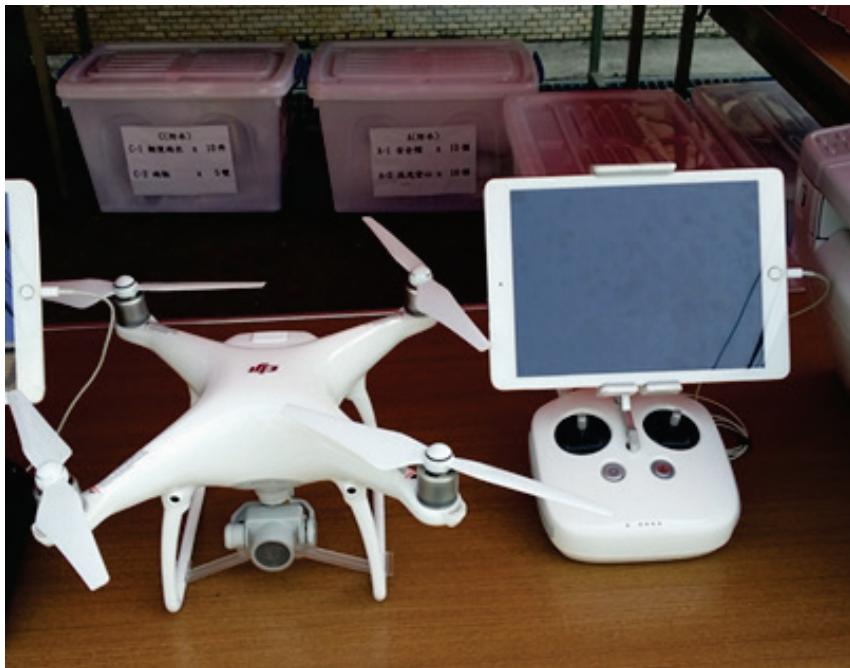
圖 3.1 工務段使用之 UAV 照片

另外針對公路法 60-1 條：公路主管機關為修建或維護公路及其設施安全…進入公、私有土地內，「實施必要之巡查或檢測」…。事實上係因應 99 年國道 3 號 3.1 公里崩塌事件（俗稱國 3 走山事件），修法讓公路管理者依法可巡檢至路權以外之範圍，因此特別於表 3.2 遭遇震度 6 級以上區域所屬 A~C 級邊坡，以及無預警大規模坍方搶通後之 A~D 級邊坡、大型地滑與順向坡等，均需取得空中或衛星影像，也就是開始有邊坡坡頂巡查的機制出現，也在此時開始推廣無人飛行載具（Unmanned Aerial Vehicle，縮寫：UAV 如圖 3.1）的使用，使基層同仁均能自行操控 UAV 巡查坡頂狀況。

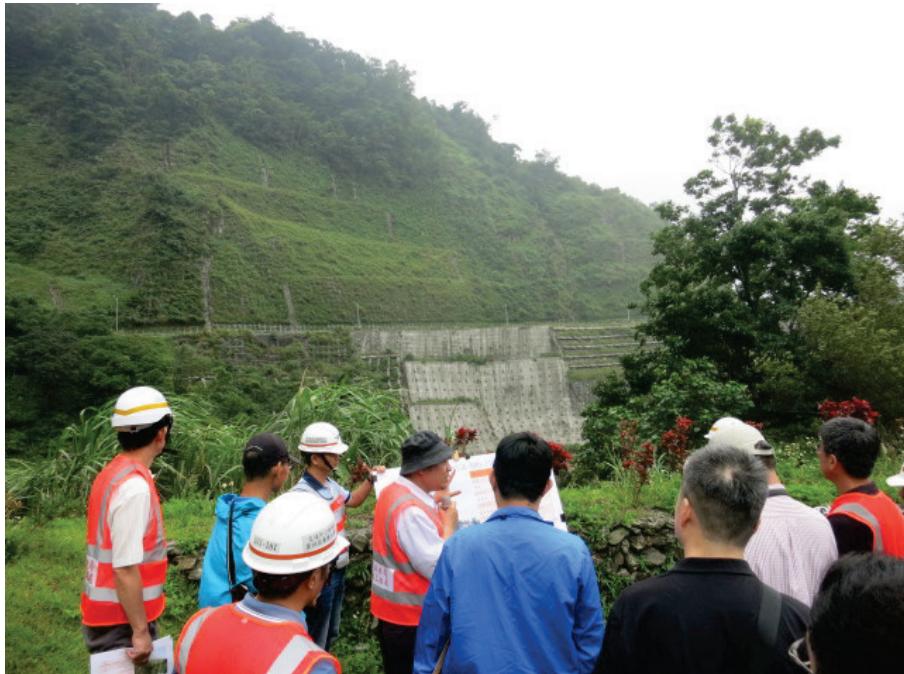
圖 3.2 現地專家評分會議照片（場址為台 9 線蘇花公路 115K）

落石災害評分系統採用之評分方法，係使用表 3.4 邊坡危害度評估因子評分表，評估因子主要根據交通部科技顧問室 1996 年委託臺灣大學擬訂的修正版本，再依據 2018 年於台 3、台 7、台 9、台 14、台 18、台 20 等山區公路合計 16 場次之現地專家評分會議（如圖 3.2）後的修訂版（如表 3.4），該表危害度等級則依循美國公路單位 RHR 方法，以 110 分為分隔區間，共分為 5 級。第 5 級為危害度風險最高等級，風險度依序往前遞減。

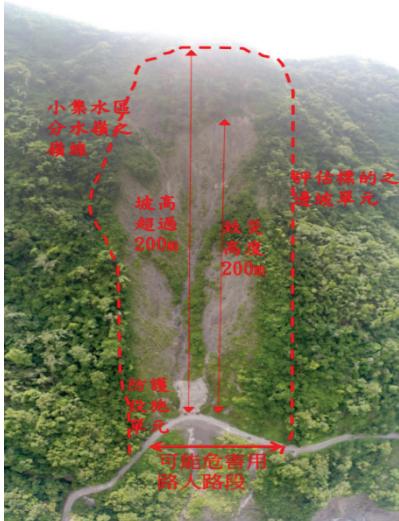
圖 3.3 台 20 線評估之邊坡單元

先確認可能會危害用路人的區間路段，再以 UAV 空拍照或 GIS 截圖將區間路段往上以小集水區分水嶺（稜線）的概念設定為本次評估標的的「邊坡單元」，納入評估範圍的原則主要係以會加速或減緩致災成因的因子，如圖 3.3 屬容易且單純之邊坡單元，而圖 3.4 因所關切的路段屬明隧道外側，而明隧道口上方沖蝕溝卻常有落石彈跳至無隧道庇護的路段內，所以需將其納入評估標的的邊坡單元內，評分結果方不致失真。

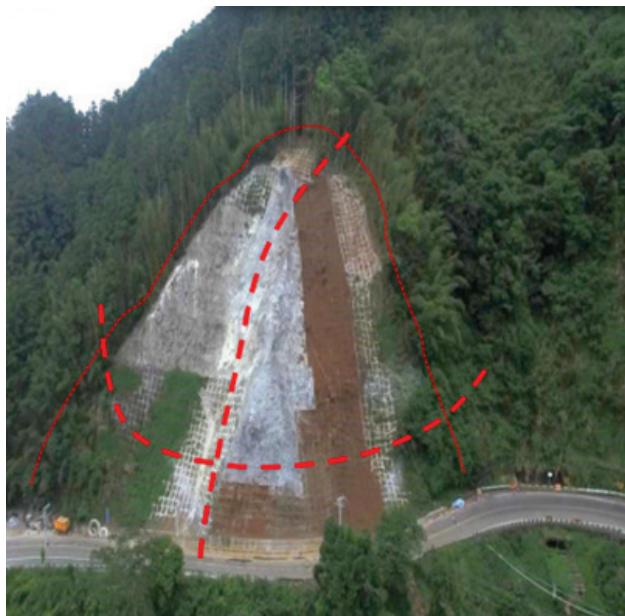
坡高：以 UAV 等工具實地測繪評估路段內的稜線高度（非致災高度）。坡度：以工具（坡度計或 Google Earth）量測評估範圍軸線底部與頂端 2 點之平均坡高或邊坡單元中控制危害度坡面的坡度。坡型：邊坡坡型種類如表 3.5 邊坡坡型種類，實務分類操作如圖 3.5 台 18 線 76k 邊坡坡型分類。

圖 3.5 台 18 線 76k 邊坡坡型分類
(垂直剖面：凸，水平剖面：凸，分類名稱：凸嘴形)

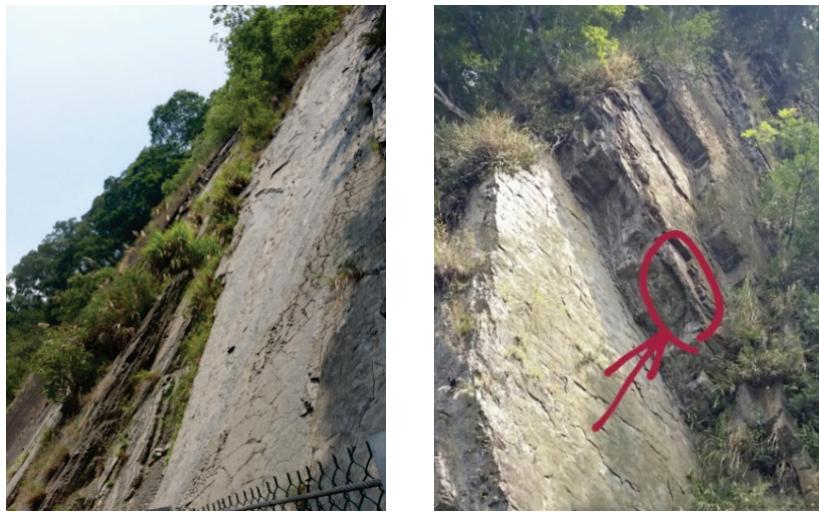
圖 3.6 台 7 線順向坡

現地勘查及查閱地調所數位圖資有關斷層資料(SafeTaiwanGIS 圖資可供查詢或下載地調所地靈靈 App，可直接定位查詢所在地地質狀況及 100 公尺內有無斷層帶)，本欄位順向坡評分如圖 3.6 台 7 線順向坡層面傾角≤坡度，但未見砍腳，現地檢視有差異侵蝕屬第 3 級分 27 分，但另一選項不連續面已開裂，所以選最大值 81 分。

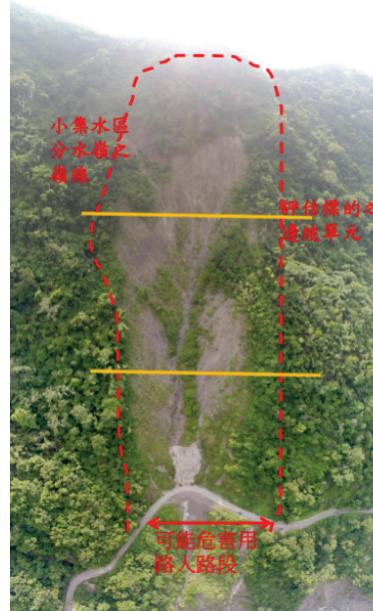
圖 3.7 估算邊坡植被狀況簡易法

以 UAV 空拍照片，將評估範圍約略分成 3 等分（如圖 3.7），分別就每一區估算原生植被之百分比，再合計後除以 3 即可得之。注意：估算評估範圍的原生植物，並非裸坡內的草本植物。

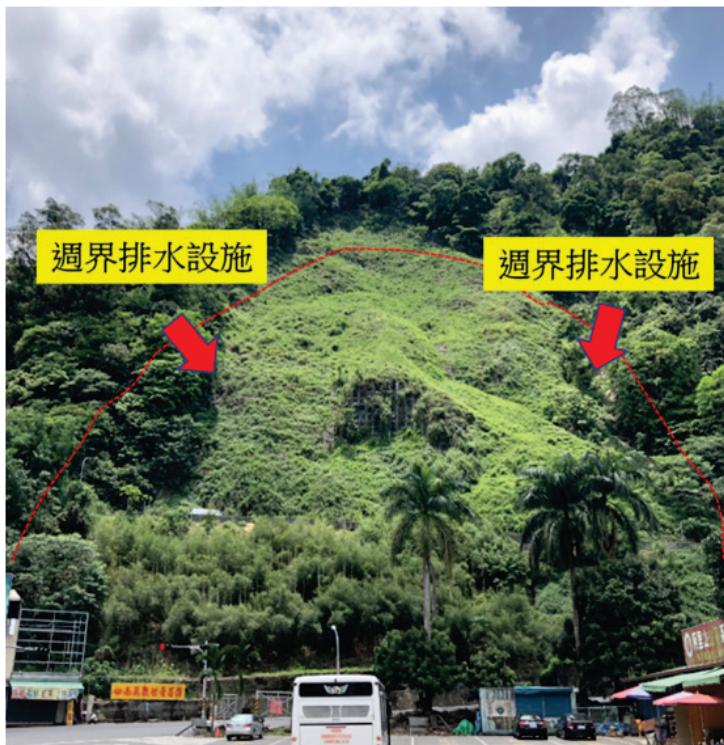
圖 3.8 台 18 線 35k 邊坡評估復建後排水設施之完整性

(5) 排水設施 (A3)：如圖 3.8 查看截排水溝或週界排水設施完整性、是否有落石堆積物或沖刷。

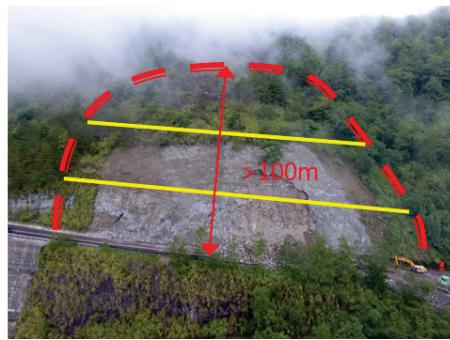
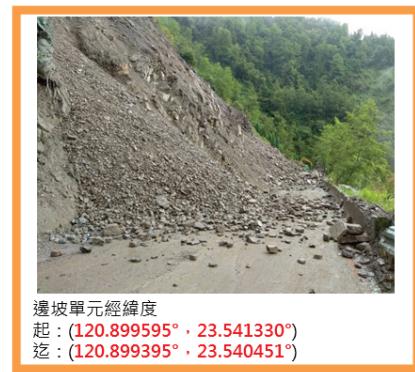
評分項目	評分結果
坡高(m) [A1]	35m以上(81分)
坡度或坡型(取大值) [A1]	60~69度(27分)
[A1]平均值	54分
地質狀況[A2] (如:泥岩、頁岩、板岩、片岩及砂質岩互層)	泥岩石(27分)
不連續面[A2]	破碎、變形(27分)
順向坡[A2]	未見崁腳，無差異侵蝕(9分)
[A2]取大值	27分
植被面積(%) [A3]	29~10%(27分)
排水設施[A3]	出現蝕溝、明顯沖刷(27分)
[A3]取大值	27分
上一年度連續降雨月份單日 最高雨量(mm)[B1] (1.3)(350mm以上)	570mm(新高口雨量站)
災害紀錄(有搶修紀錄) (次/年)[C1]	4~6次以下(27分)
落石頻率(連續3次清理紀錄)[C1]	高於每週1次(81分)
[C1]取大值	81分
坍落土方量(m ³) [C2]	3000[>1000](81分)
落石尺寸(m) [C2]	0.6~2.0(27分)
[C2]取大值	81分
交通流量狀況(PCU) [C3]	5,000以下(3分)
道路寬度及腹地有無 [C4]	7.5m(81分)
是否為風景遊憩區主要道路/替代 道路有無 [C5]	主要道路-無替代道路(81分)
防護設施成效 [D1]	有防護設施但無法消除致災成因 (1.0)
總得分(級距)	467分(第5級)

評估結果為A-5:A級邊坡第5級

圖 4.1 以台 21 線 133k 現地評分為例，製作完成之邊坡單元評估圖
(公路總局養路組提供)

經由適用條件的篩選，公路總局各區養護工程處轄下 A、B 級納入評估的邊坡單元合計約 123 處（資料截止至 107 年 7 月），其實際做法如次；首先運用既有運行的邊坡口卡系統，調查轄下 A、B 級邊坡數量，並經條件篩選後至現地評分，配合 UAV 空拍邊坡單元照片，再利用「邊坡危害度評估因子評分表」逐項檢核評分後製作成「邊坡單元評估圖」(如圖 4.1)，並將評分內容彙整至「公路總局各區處轄管省道 A、B 級邊坡定量分級彙整表」(如表 4.1)，總計列優先關注邊坡計有 43 處，其餘各級別處數請詳表 4.1。

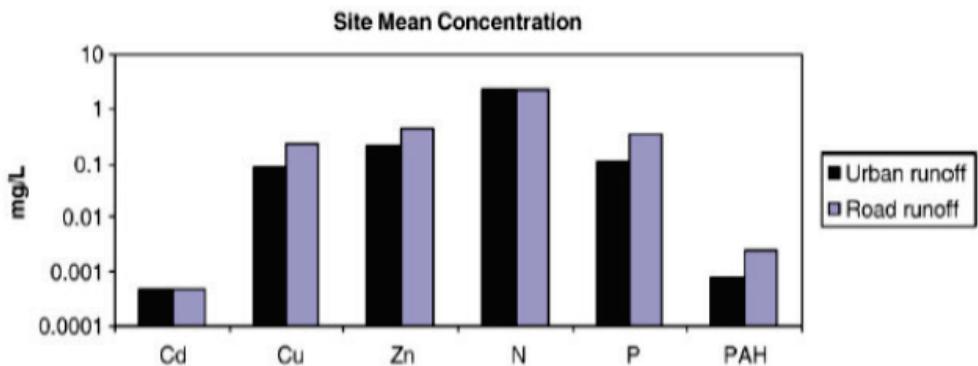
圖 2.1 都市與道路逕流之污染物濃度

依據 Eriksson *et al.*, (2007) 所彙整重金屬、總氮、總磷、多環芳香烴化合物 (PAHs) 的都市與道路逕流之污染物濃度如圖 2.1，表示道路逕流的重金屬、多環芳香烴化合物與總磷的濃度皆較都市逕流高出些許，總氮濃度為所有污染濃度最高。

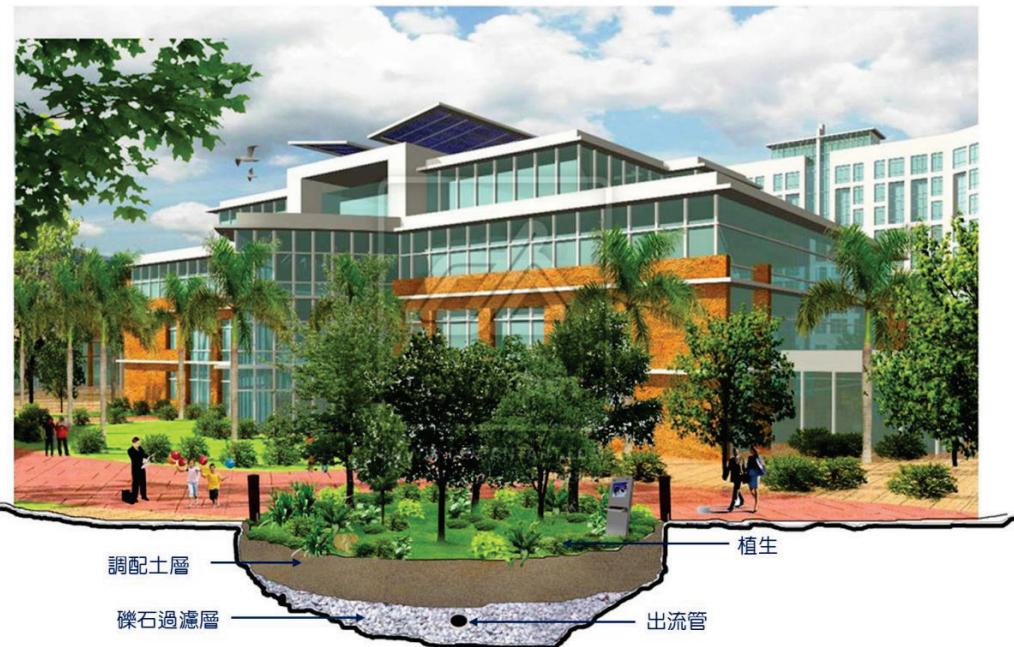
圖 2.2 植生滯留槽（雨花園）剖面構造示意圖

植生滯留槽(bioretention)屬於入滲型設施，可以採小面積且小區塊的形式設計，並且可以配合整體造景的需求，設計成景觀花園，故又可以稱之為雨花園(rain garden)，可設置於建築物間的空地或綠地及停車場或道路之分隔島。植生滯留槽主要為引導地表逕流雨水並入滲至槽體設施內部，藉此達到降低暴雨逕流及減緩洪峰到達時間，並且藉由槽體內部人工鋪設之天然材料，將入滲雨水過濾淨化，可去除之污染源如重金屬磷、總凱氏氮(TKN)、氨和硝酸鹽等，故植生滯留槽屬於LID/BMPs的其中一項設施。植生滯留槽設置於保護區的道路交通系統中，可利用分隔島作為植生滯留槽之設置地點，若能有效運用分隔島或停車場的剩餘空間，可減少道路之排水系統的負荷，分隔島若較道路鋪面低則可提供小型蓄水，但必須設置雨水入流口與溢流口；植栽部分以能吸附污染物、高耐水性植物為佳，並且定期清除淤泥，注意溢流口之清潔以避免阻塞，停車場則採種植喬木或灌木，分隔島則種植草類為佳。植生滯留槽剖面構造示意如圖2.2。

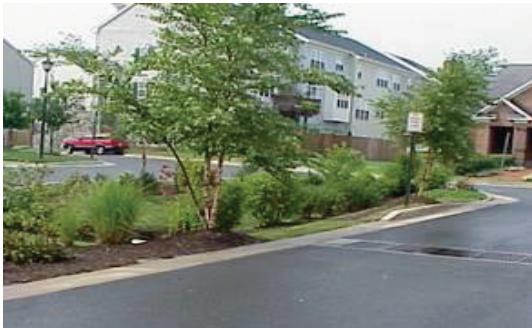
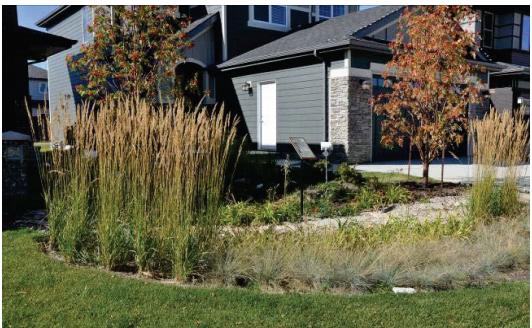
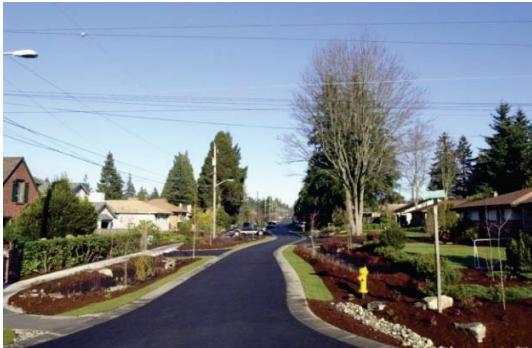
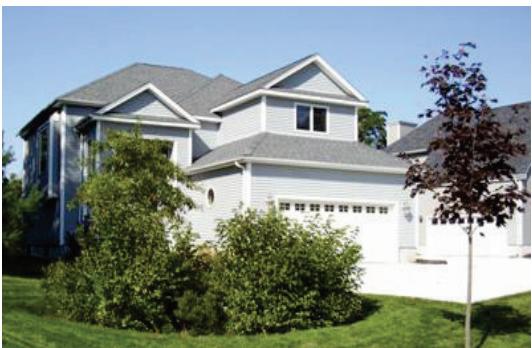
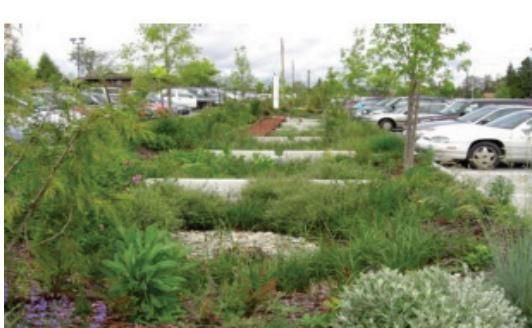
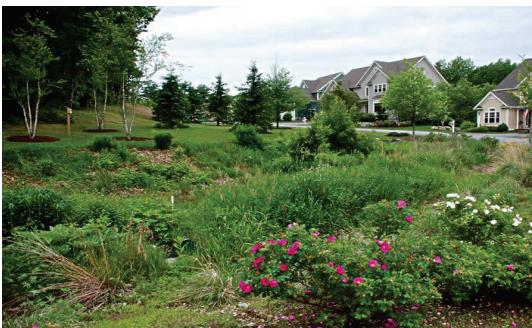
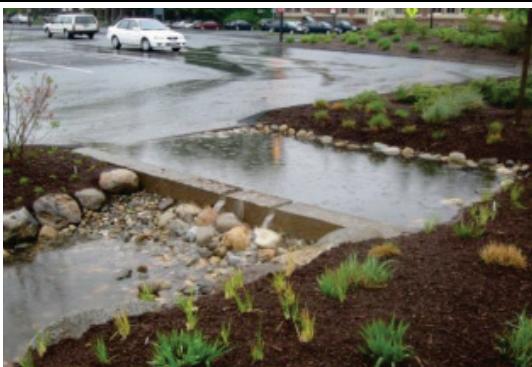
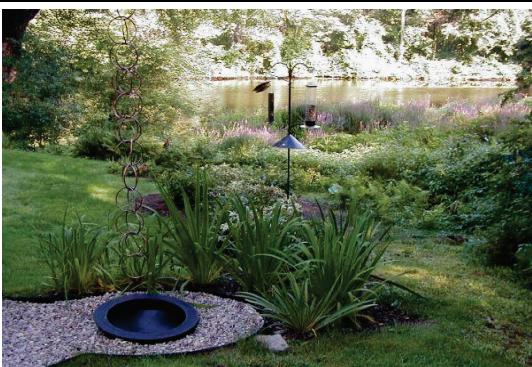
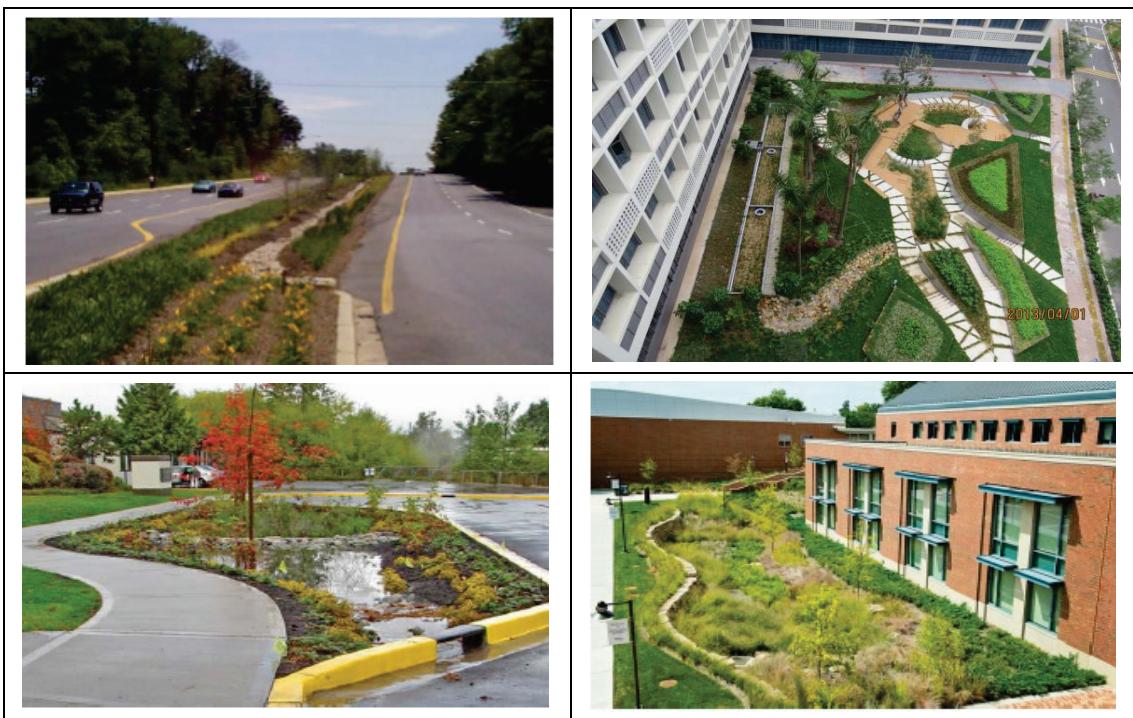
圖 2.3 植生滯留槽案例照片

而且槽體內部的填料可依需求來調整，因此使用上相當方便，由於設施兼具維修方便及可提供民眾休憩等優點，在國外非常受到歡迎並已完全結合並落實於整體開發，國內亦已逐漸有相關的設施施作，圖 2.3 為本次研究蒐集之案例，並依其使用用地，分為道路設施及建築社區用地二類。

道路設施用地	建築社區用地

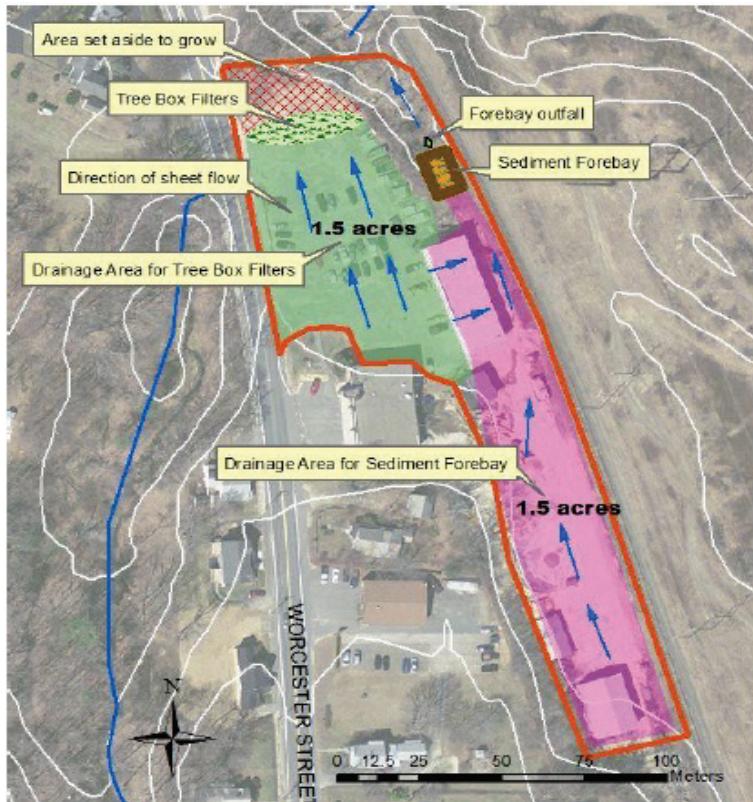
圖 2.4 模場示意圖

Lucas *et al.*, (2011) 於 Wachusett 水庫集水區之西部的 Boylston 子流域進行雨水管理計畫研究，於試驗場中分別設置雨花園與沉澱前池(Sediment Forebay)各 1.5 英畝，如圖 2.4，並分析兩設施對於水質改善之效能，其結果顯示雨花園設施能降低總懸浮污染物(TSS) 1,160 Lbs/yr 、磷(TP) 4.3 Lbs/yr 、氮(TN) 21.4 Lbs/yr 、糞生大腸桿

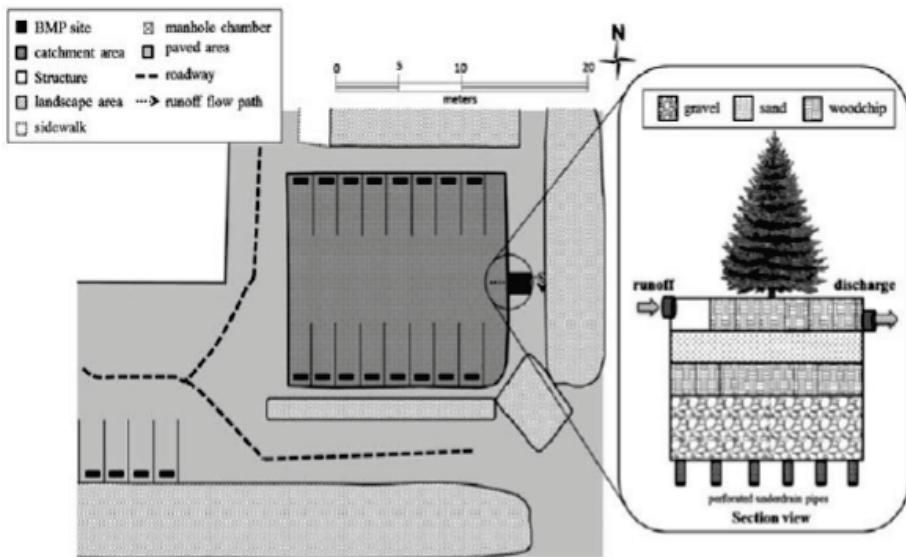
圖 2.5 樹箱過濾設施示意圖

Geronimo *et al.*, (2013) 於韓國亦利用樹箱過濾設施結構，如圖 2.5，期望降低都市的非點源污染及洪峰流量。其樹箱過濾設施結構於最上層鋪上木片屑 (woodchip)、中層為砂石 (sand)，其次再鋪上一層木片屑，最下層則為礫石 (gravel)。結果顯示可減少總懸浮污染物 (TSS) 90%、水溶性重金屬 (Zn、Cu) 70%、有機物 (organics) 與營養物 (nutrients) 則降低 35%~60%，並發現當逕流量減少 20%，則 TSS 最少可減少 80%；而當降雨量小於 5mm，可有效降低流量 73%；降雨量介於 5mm~10mm 之間，可有效降低流量 52%；降雨量大於 10mm，可有效降低流量 22%，流量與降雨深度的關係如圖 2.6。

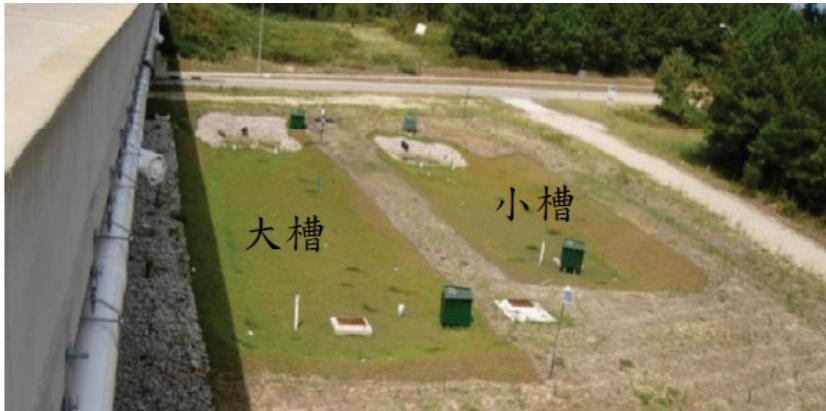
圖 2.7 雨花園大槽及小槽完工圖

Luellet al, (2012) 為處理橋墩暴雨逕流，於北卡羅萊納州 540 號公路橋墩下，設置兩處分別處理不同的降雨強度之雨花園，如圖 2.7，其一為大槽，處理降雨強度 25mm 之雨花園，其二為小槽，處理降雨強度 8mm 之雨花園，如圖 2.8，土壤介質層材料為 2.9% 的砂礫，86.8% 砂，7.8% 的泥沙，和 2.5% 的粘土，大槽和小槽的槽體特性，如表 2.9，為提高硝酸鹽去除及滯水能力，雨花園中另設置內部蓄水層。

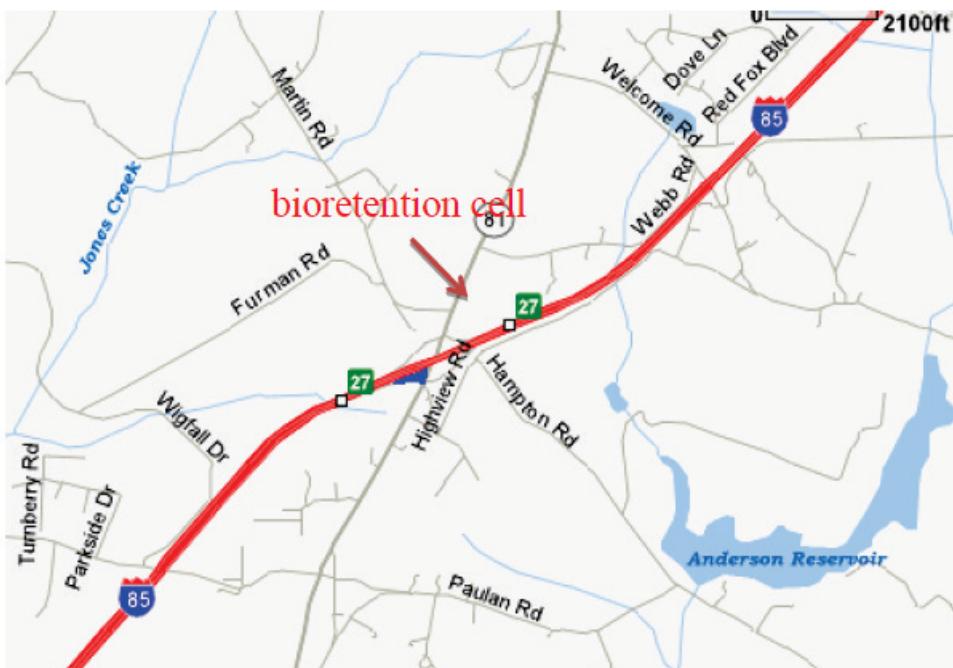
圖 2.9 雨花園設置位置圖

Templeton et al. (2006) 於南卡羅萊納州高速公路，設置雨花園之評估與現地試驗，由於南卡羅萊納州交通局規定高速公路之逕流水需先通過處理後才可排放至雨水下水道系統，故該局希望藉由設置雨花園淨化高速公路逕流，如圖 2.9。槽體規模為長 7.6m、寬 6m、深 1.2m，內部設計由上至下為 5cm 草皮、30cm 土壤、30cm 碎木屑、60cm 六分礫石。

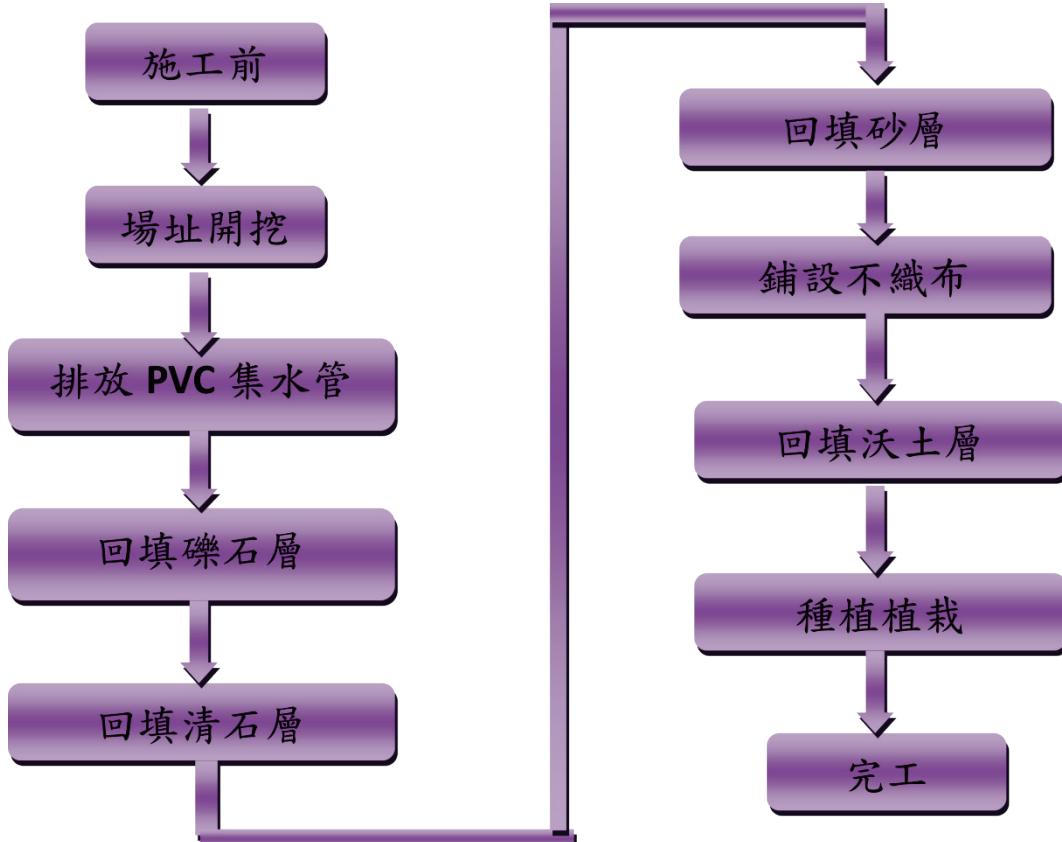
圖 3.2 雨花園施工作業流程

選擇在省道台 3 線 86k+200 場址，經過縝密會勘利用隙地內空間，依據環保署頒布「降雨逕流非點源污染最佳管理技術（BMPs）手冊」，規劃設計雨花園尺寸、規格、植栽種類等，並計算其可服務集水區面積、非點源污染削減量評估分析、降雨逕流非點源污染管理評估總表。

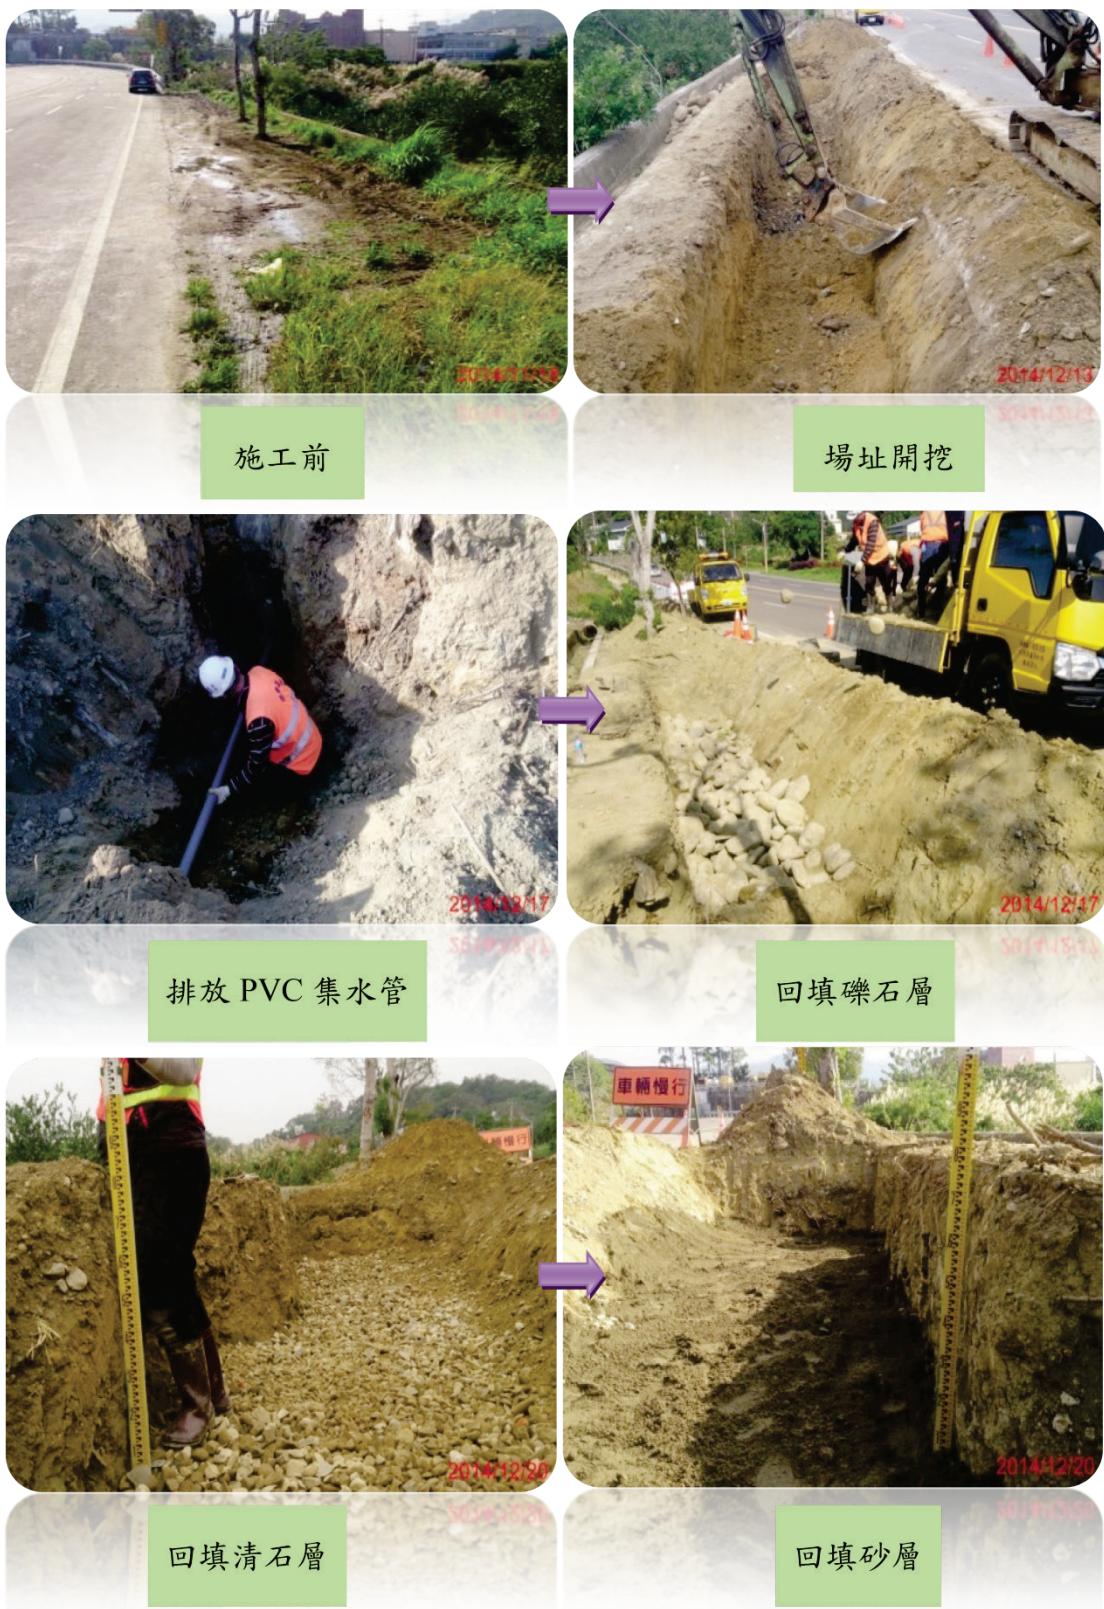
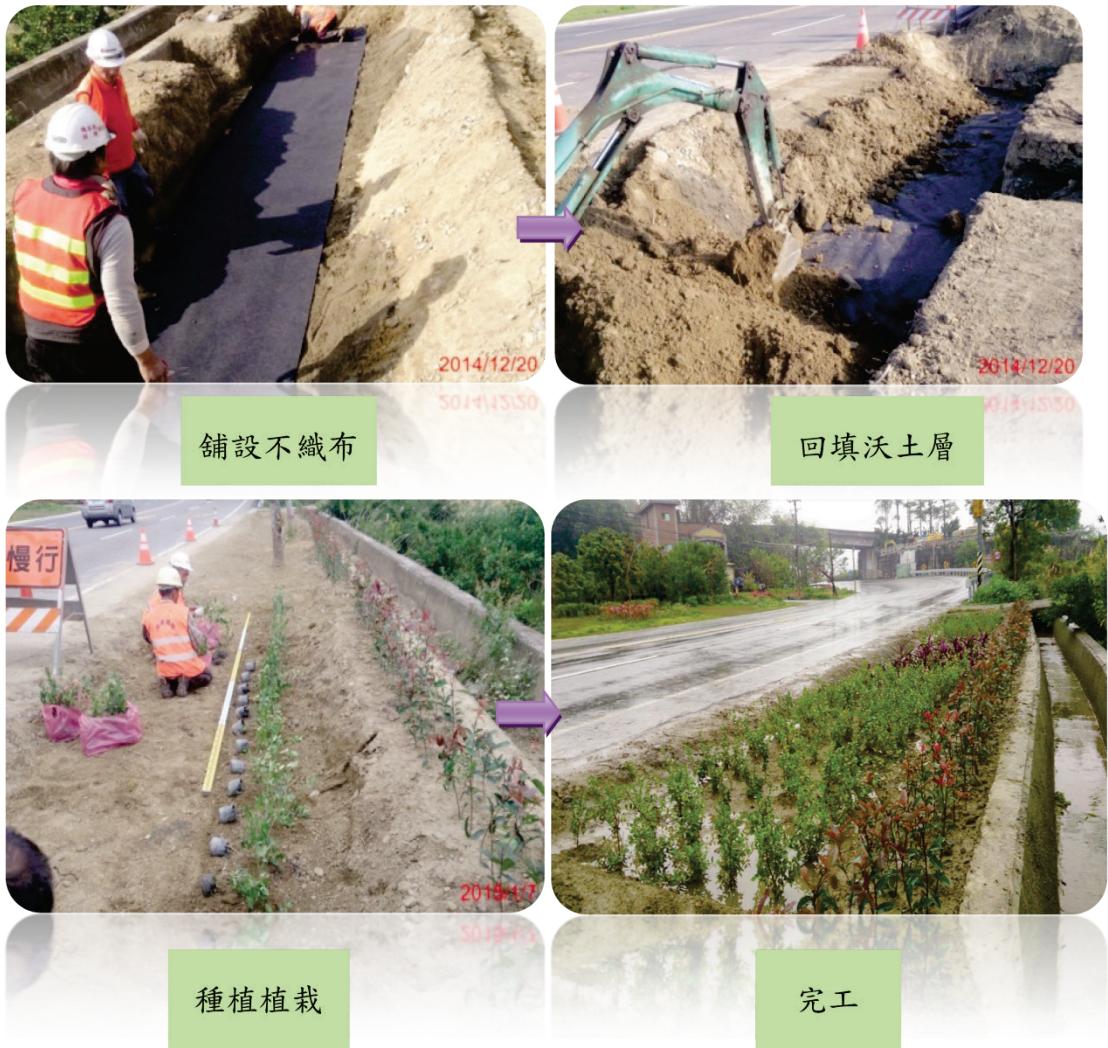
圖 3.3 雨花園施工流程照片

透過現地施作規劃設計之雨花園，於開挖後埋設 PVC 管係便利將來雨花園操作營運時，該非點源污染逕流水經層層滲濾後才可排放至水體，各分層依照設計分別為回填礫石層、回填清石層、回填砂層、排放不織布、回填沃土層等，完成後再種植植栽與維護。設置兩座雨花園分別為長度各 17.5m、11.5m，寬度均為 2.5m，於 104 年 3 月 16 日開工，104 年 3 月 25 日完工。

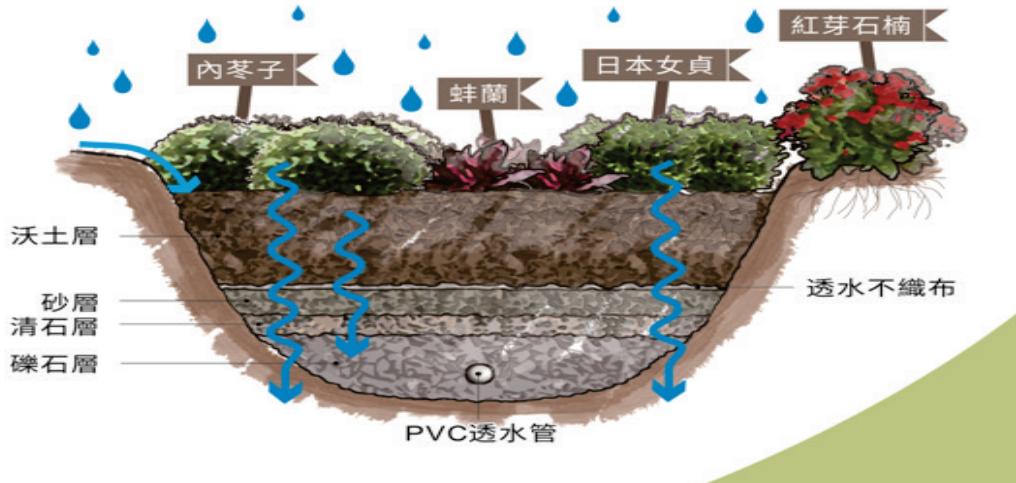
圖 3.4 雨花園剖面示意圖（公路總局曾秀攷工程司協助繪製）

依據行政院環境保護署頒定之降雨逕流非點源污染最佳管理技術（BMPs）手冊，雨花園係可收集處理道路不透水區域之雨水逕流，本研究規劃設計於台 3 線 86k+200 隙地設置兩座雨花園，包括沃土層、砂層、清石層、礫石層、池底滿鋪透水不織布、植物等。如圖 3.4。

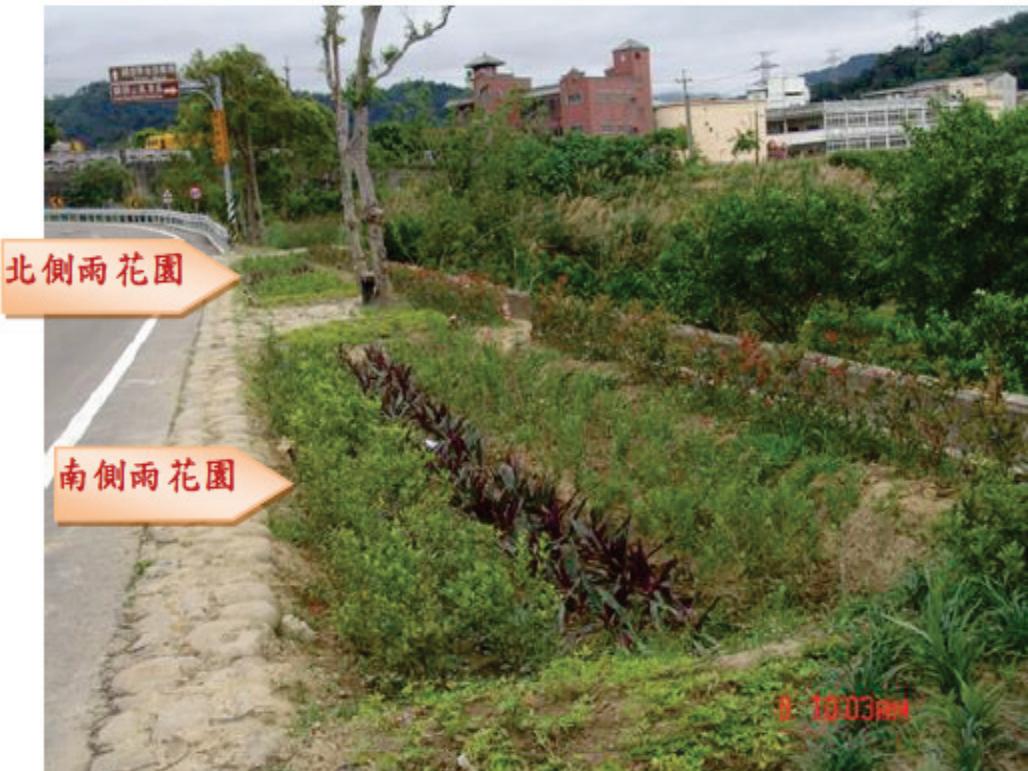
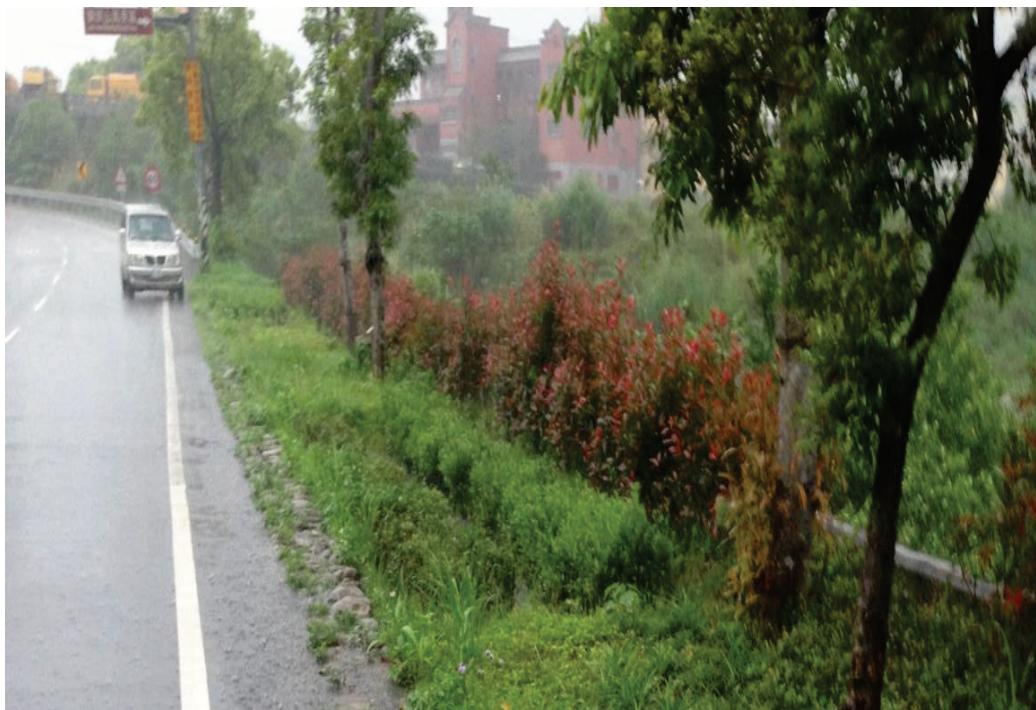
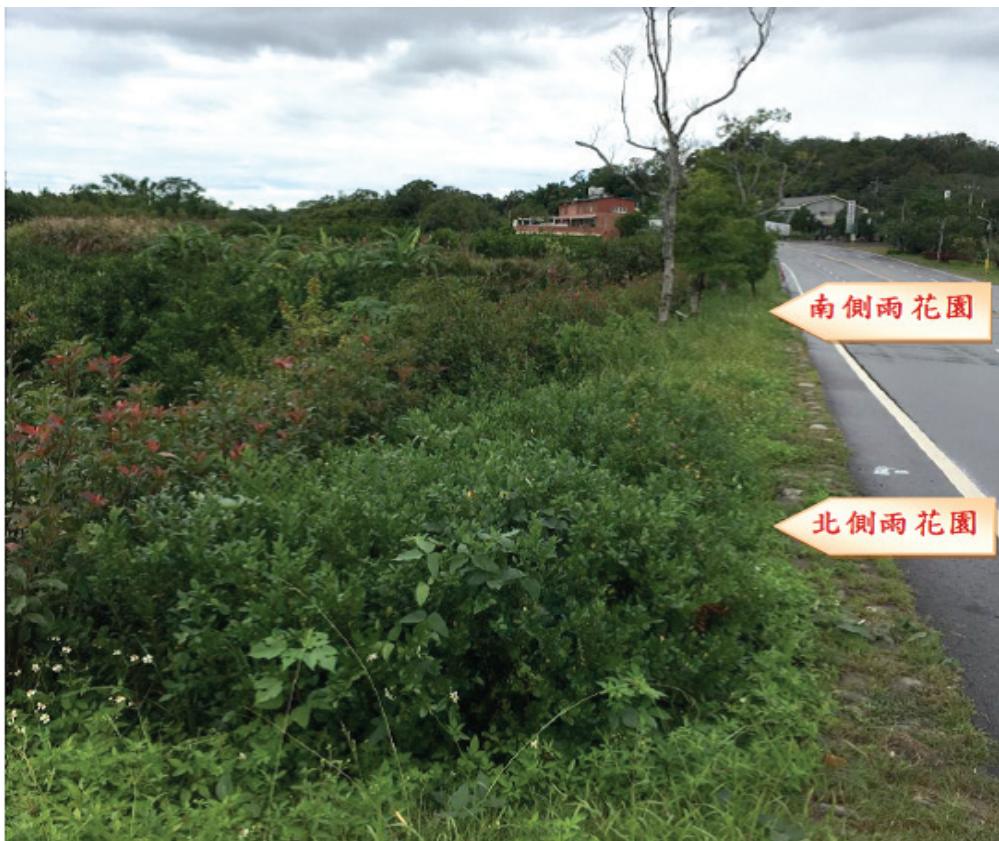
圖 3.5 雨花園現況照片

為執行監測採樣，曾多次赴現地勘察，雨花園之現況如圖 3.5 所示，經現場調查發現現場植生情形相當良好，顯示所選擇的植物種符合當地之生長環境，然因現地植生條件良好，故仍應增加維護管理的次數，以確保其水質淨化功能及景觀營造效益得以持續發揮。

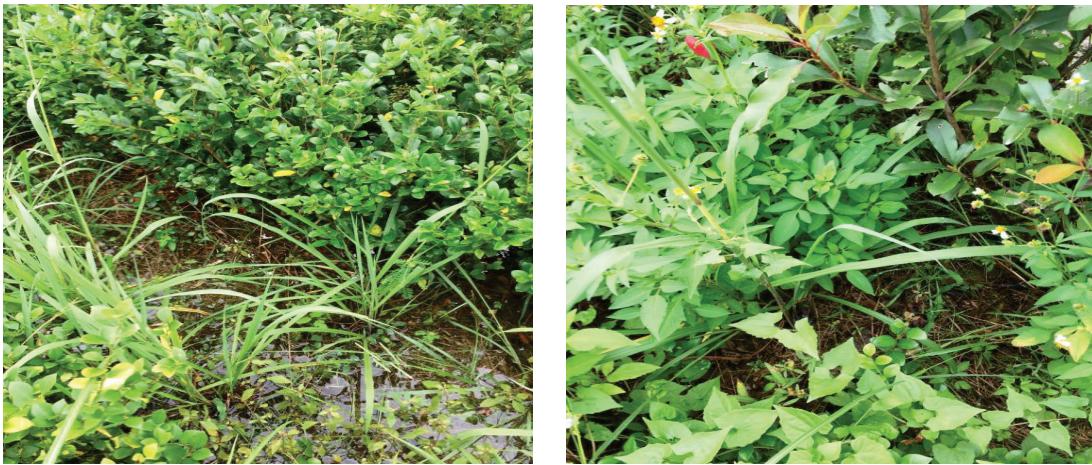
圖 3.6 雨花園地表面降雨時之現況

本路段之雨花園共分為二區，分別稱之為北側雨花園與南側雨花園，於雨天至現場現勘時，發現南側之雨花園於降雨時，路面逕流水可以順利流入雨花園中，但下方設置之出水管卻無出流水排出，造成南側之雨花園積水嚴重，如圖 3.6；若遇大雨時，逕流雨水將直接以溢流的方式排入道路側排水溝，如圖 3.7，而無法發揮路面非點源污染水質淨化的成效，推測其原因應為雨花園系統內部產生阻塞（clogging）的現象，應有必要進行重新設置。至於北側雨花園於降雨時，逕流水之入滲效果佳且出流水量多，雨花園表面未見積水情形，顯見雨花園系統內部滲透性良好。如圖 3.8。

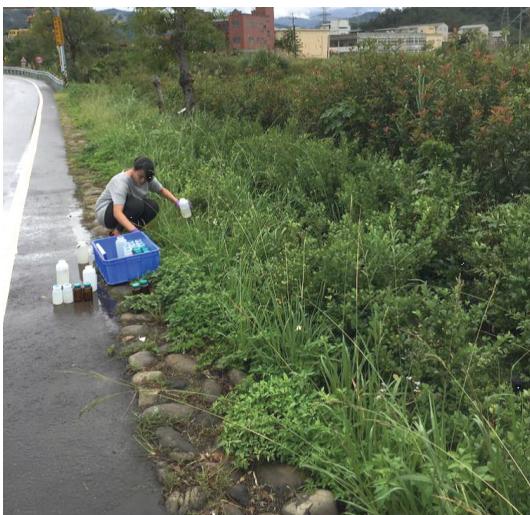
圖 4.1 雨花園入流水水質採樣

調查項目	調查點數	調查頻率 (註 1)	採樣點次
入流水	1 點	每次 3 筆	6 點次
出流水	1 點	每次 3 筆	6 點次
備註	註 1：本計畫水質監測期間以採得二次雨天採樣為期。 註 2：本計畫共採計 12 點次之入流水樣及出流水。

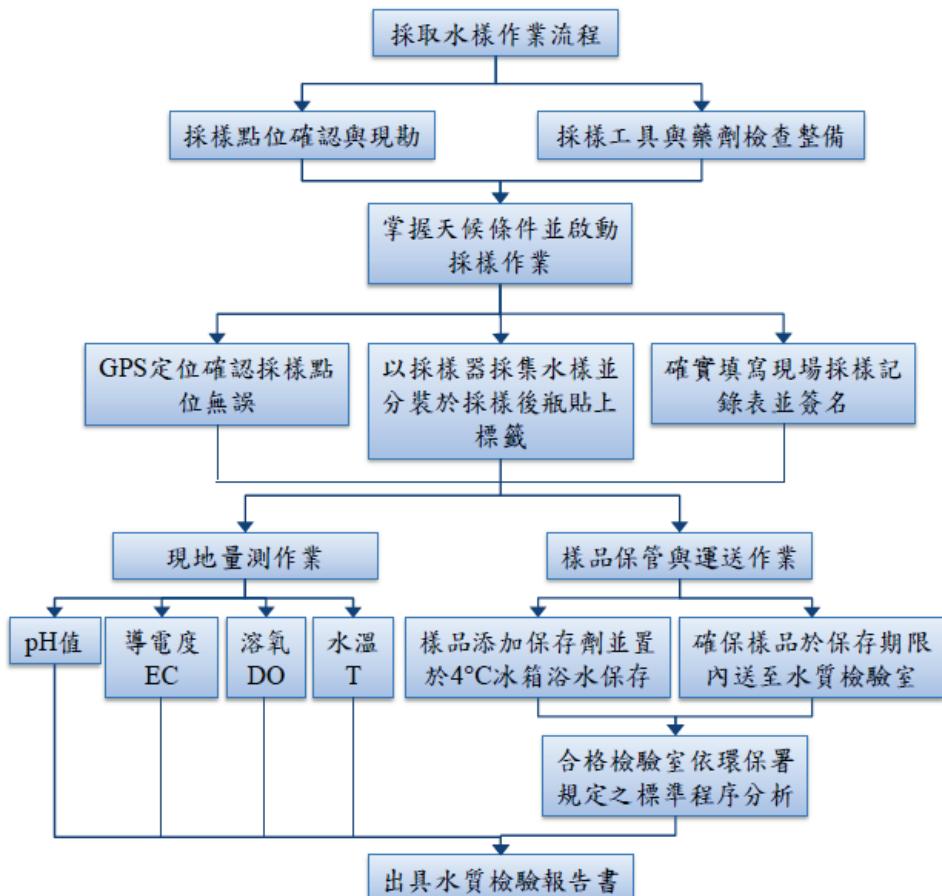
圖 4.3 水質樣品採集作業流程圖

水樣水質的代表性受到採取水樣的時機與方式及水樣保存方法影響甚劇，為了解現地實際之水質變化的情形，故訂定水質採樣作業流程如圖 4.3。

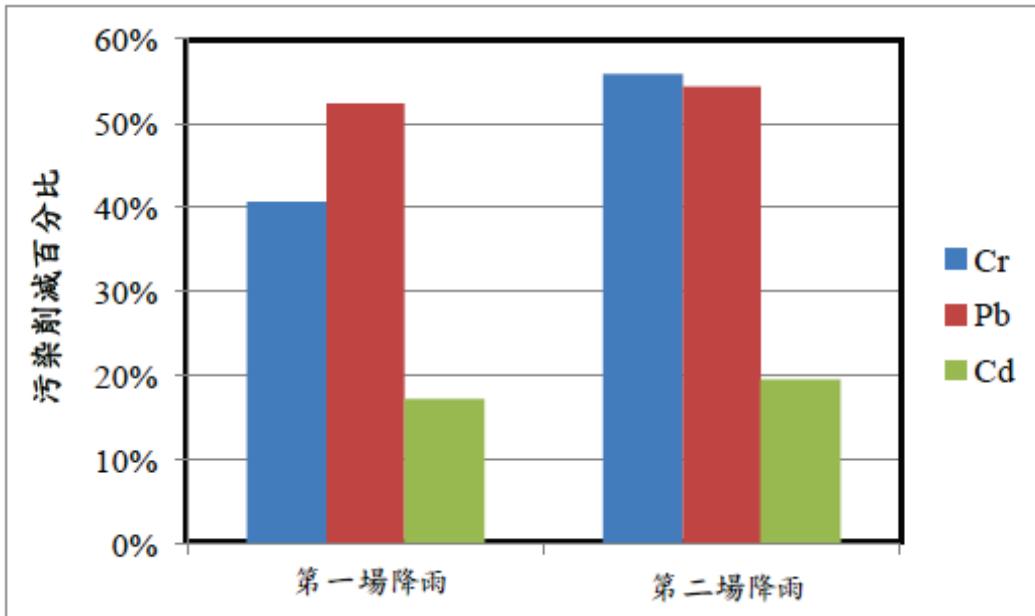
圖 5.1 雨花園對重金屬之污染削減率

若以入、出流的污染濃度變化來探討雨花園對於重金屬的污染去除效益，可知本場址雨花園對於鉛(Pb)的去除成效最高，介於 37.37%~64.32%，平均去除率約為 53.42%；鉻(Cr)的去除成效次之，介於 15.49%~75.00%，平均去除率約為 48.23%；鎘的去除成效最低，介於 4.55%~30.91%，平均去除率約為 18.38%。且第二場降雨的去除成效略高於第一場降雨(詳圖 5.1)，推測其原因為第一場降雨為颱風雨，降雨強度大且流速快，因此系統之水力停留時間較短，而第二場降雨則屬於一般強度之間歇性降雨，系統之水力停留時間較長，因此其對於重金屬污染的去除成效略高，由此可知雨花園系統對於重金屬的去除能力與其水力停留時間長短有關，然二者的差距並未太顯著。
