臺灣公路工程

Vol. 46 No.3 May 2020

國際糙度指標(IRI)應用於新鋪路面平整度驗收之探討

台 26 線香蕉灣-砂島地區陸蟹路殺研究

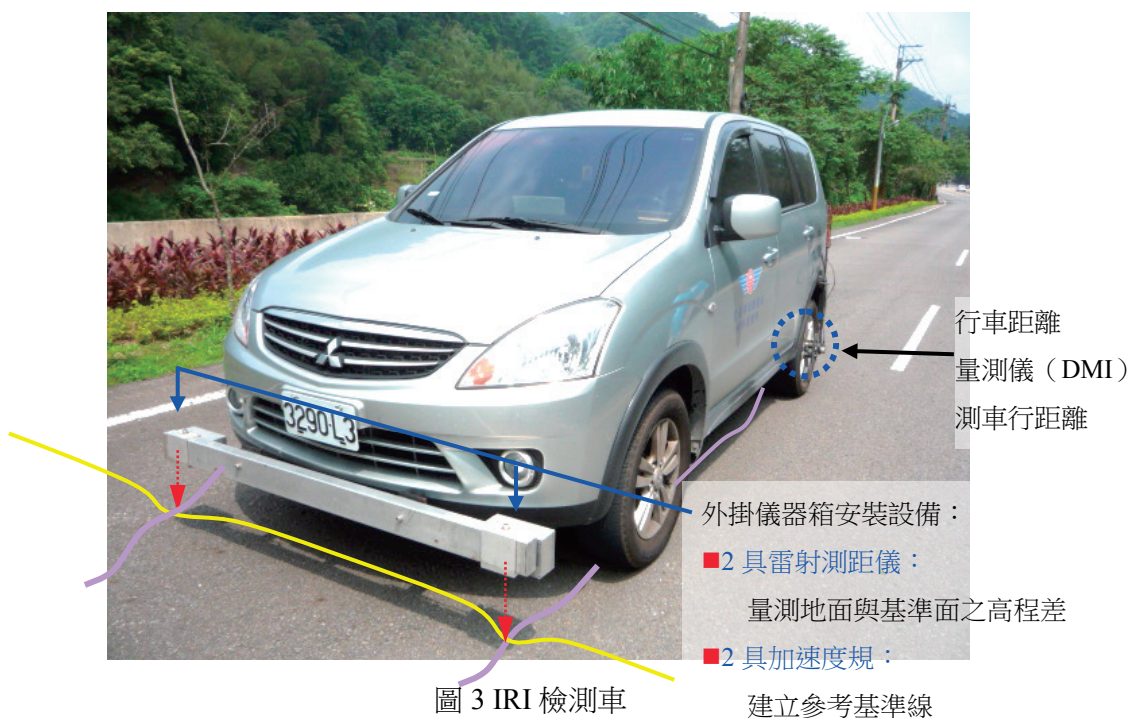
本研究所採用慣性剖面儀如圖 3 所示，檢測設備裝於本所路面檢測車前方左右儀器箱內，計有 2 具雷射測距儀，用於量測車輛與鋪面之高程差，取樣頻率 1250Hz，以一般檢測車速約 50km/hr 而言，取樣點距約 11mm，符合 CNS 15046 等級一與 ASTM E950 class 1 規定 ($\leq 25\text{mm}$)。2 具加速度規分別裝置於左右儀器箱內，用途為建立參考基準線供平整度計算。左後輪裝有行車距離量測儀 (DMI)，用於量測車行距離。以上各感測器所量測訊號傳輸至車內資料擷取主機，再傳至筆記型電腦經軟體計算分析出每 25cm IRI 數據，進而彙整出 100 公尺 IRI 數據。

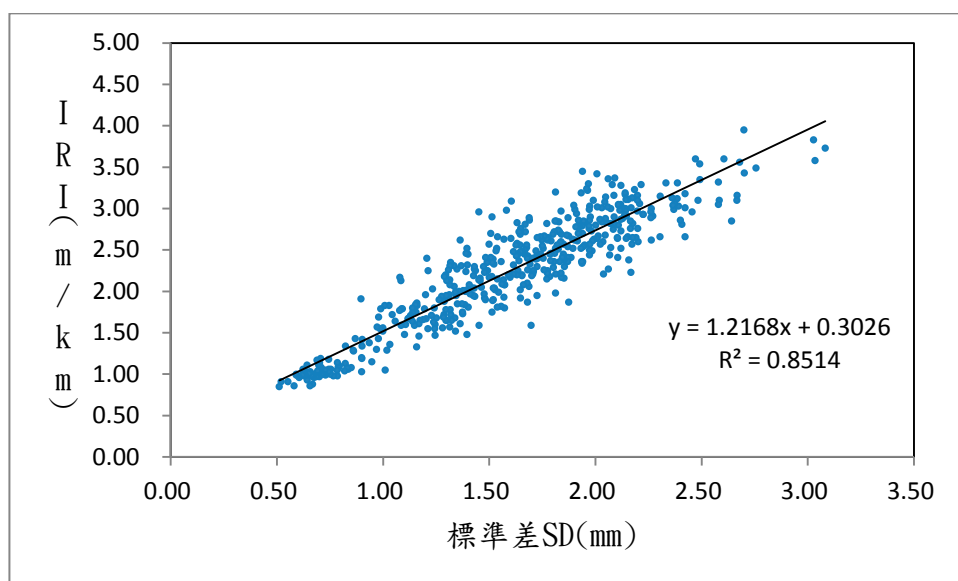
圖 6 標準差 SD (200m) 與 IRI (200m) 關係分布圖

驗收長度為 200 公尺時，將試驗結果之標準差 (SD) 與 IRI 數值繪製 SD-IRI 分布圖 (如圖 6)，並採線性迴歸方式進行分析，結果顯示標準差 (SD) 數值在 0.5mm 與 3.1mm 區間內，標準差 (SD) 與 IRI 間之迴歸方程式： $IRI=1.2168*SD+0.3026$ ，判定係數 $R^2=0.8514$ ，顯示該迴歸方程式解釋能力良好。

綜合上述，無論驗收長度採 200 或 100 公尺，分析結果皆表示 IRI 與標準差 (SD) 之間有良好線性關係。

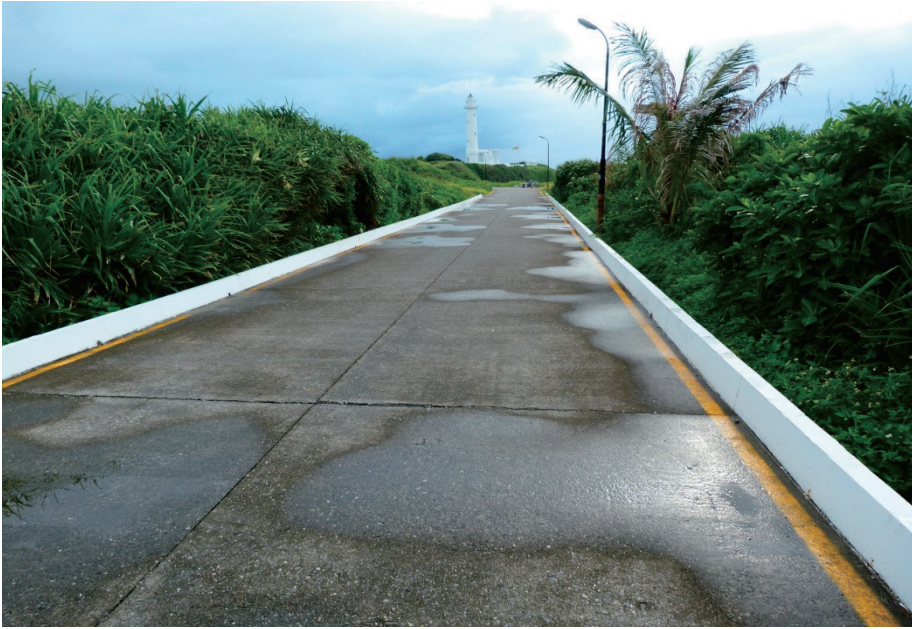
圖4.1 綠島燈塔附近的陸蟹生態廊道設施是由沿著馬路兩側200公尺長的阻隔矮牆；及在矮牆的70公尺處與140公尺處設置一條馬路下的排水溝及一條涵管所組成。

臺灣的陸蟹廊道設置探討最早始於許海龍（2002、2004）執行「墾丁國家公園陸蟹產卵生態構法及保育技術探討」研究計畫，但該報告主要是指出毛足圓盤蟹（=毛足圓軸蟹）在香蕉灣—砂島地區的路殺熱點，對如何有效防止陸蟹路殺並無提出具體對策^[25,26]。綠島是臺灣目前唯一有設置陸蟹生態廊道的地方，但其對防止陸蟹路殺的效果不彰。過去綠島的陸蟹生態廊道有兩個（目前有新設置的廊道），在人權園區附近的廊道已經被沙淤積填滿（2012 年時觀察所見），完全不能發揮任何效應；燈塔附近的生態廊道設施（圖 4.1）是一個沿著馬路邊 200 公尺長的矮牆，大約在矮牆的 70 公尺處與 140 公尺處設置一條馬路下的排水溝及一條涵管，透過道路兩側的水泥矮牆做為阻隔設施，讓陸蟹在遇到阻隔設施後沿著阻隔壁行走，最後被引導到排水溝或涵管處通過馬路，這樣就不會在馬路上被車輛壓死，這是這個陸蟹生態廊道的構想^[27]。林修宇（2011）在 7 月 14 日至 8 月 25 日期間進行綠島陸蟹生態廊道的效益評估，並以廊道外側左右各一百公尺範圍；無阻隔設施路段做為研究的對照組，結果在陸蟹生態廊道區域範圍記錄到陸蟹 5 科 9 種，總數 165 隻，其中有 79 隻為抱卵雌蟹，但僅有兩隻使用生態廊道通道橫越道路，僅佔 1.28%，其餘陸蟹均攀爬阻隔設施橫越馬路，陸蟹廊道的阻隔設施未能有效防止陸蟹攀爬進入馬路路面，反而使陸蟹通過道路的時間大幅延長為 48±6 分鐘，增加陸蟹被車輛壓死的風險，生態廊道路段的陸蟹路殺數量反而超過廊道旁的對照路段，其研究結果顯示綠島的陸蟹生態廊道不但未能有效解決陸蟹降海釋幼的路殺問題，反而還延長抱卵雌蟹降海遷移時間及提高陸蟹路殺比率^[28]。最新的陸蟹廊道研究是曾晴賢在 2018 年執行墾丁國家公園管理處的「台 26 線香蕉灣至砂島路段陸蟹生態廊道系統設置可行性評估」計畫，其構想是透過帆布的阻隔圍籬引導降海遷徙路蟹至台 26 線現有的排水涵洞口，透過排水涵洞內的水泥凹槽及裝設的麻繩、木條等裝置，讓抱卵陸蟹攀爬通過涵洞前往海邊繁殖^[29]。由於與道路平行設置的阻隔帆布圍籬無法有效引導抱卵陸蟹前往排水涵洞入口，而現有涵洞入口的垂直排水井構造及排水涵洞中的水流環境也讓抱卵陸蟹很難利用排水涵洞橫越馬路。因此其廊道設施並未被墾丁國家公園管理處在進行 2019 年的護蟹行動時繼續採用。
