台 15 線關渡大橋吊索更換工程簡介

鄭朝安*

一、關渡大橋簡介

二、工程緣起

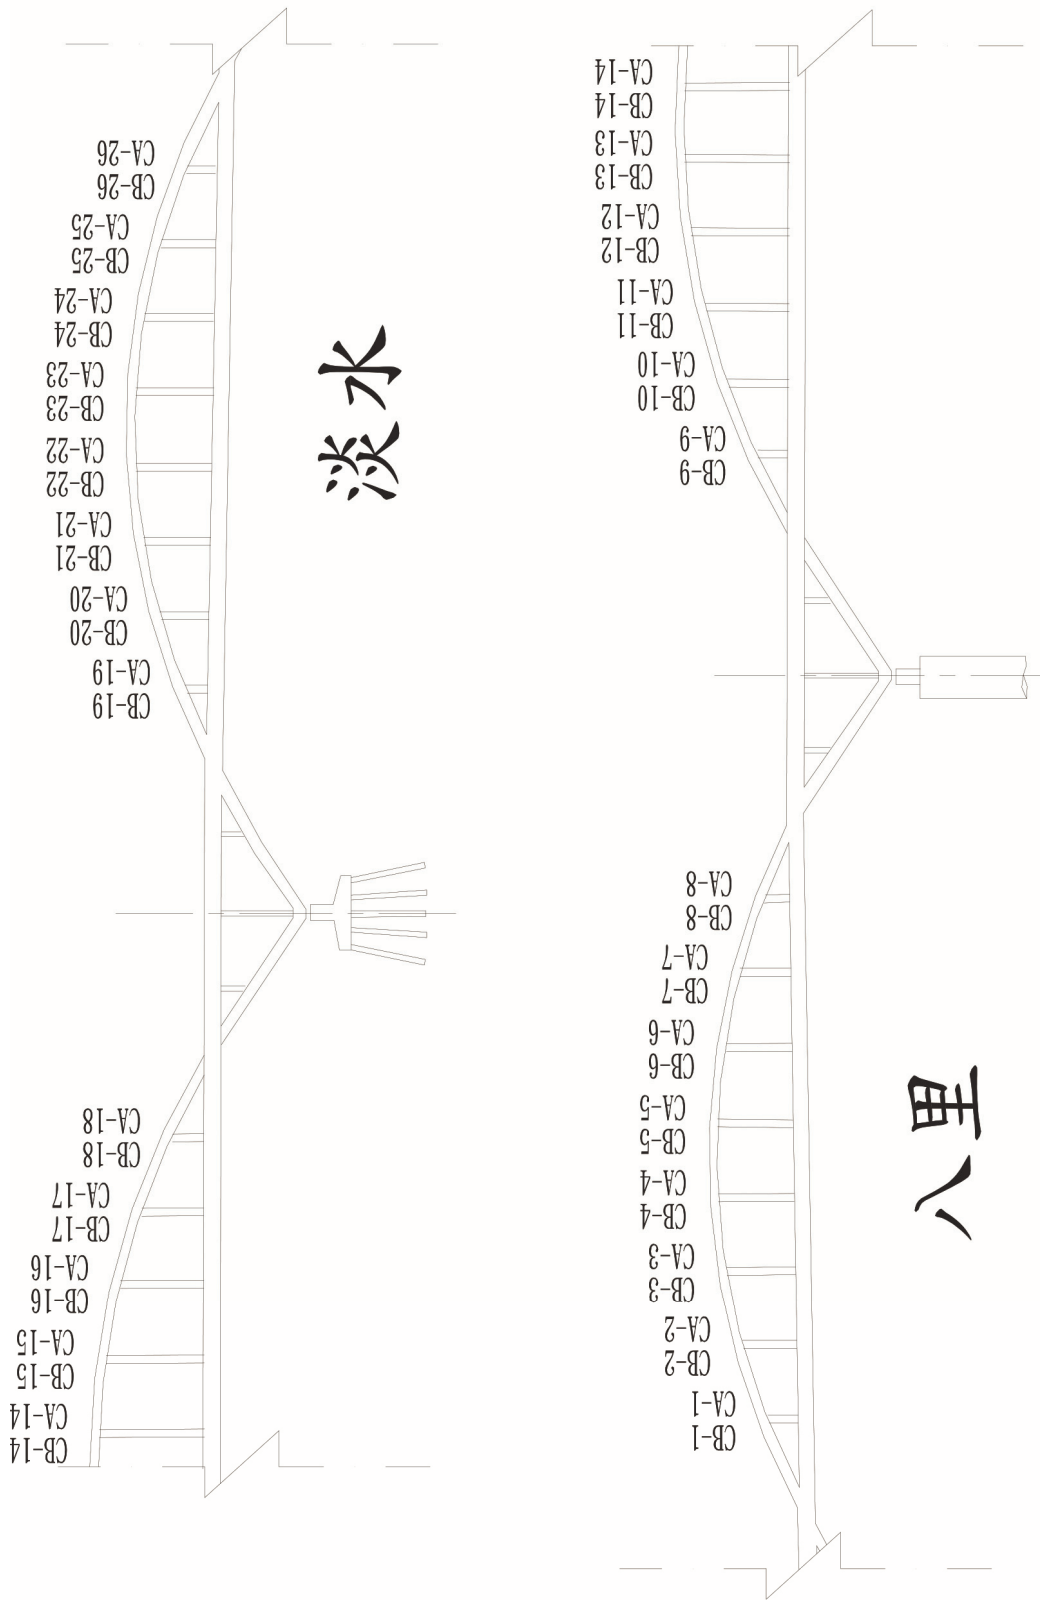
圖 3 關渡大橋各吊索位置分佈圖

換索前監測：關渡大橋共有 104 條吊索，經查竣工圖，側拱圈因向二端有 3% 之坡度，故每條吊索因位置不同而有不同之底部高程，而中央拱圈坡度為 0，故每條吊索之底部高程均相同，關渡大橋通車 30 年餘來，在活載重、靜載重及其他載重互相作用下，每條吊索之伸長量不盡相同，然為了解換索前每條吊索之底部高程，故須先以水準高程測量方式在每一吊索點測量其高程值，作為日後控制吊索長度之依據。

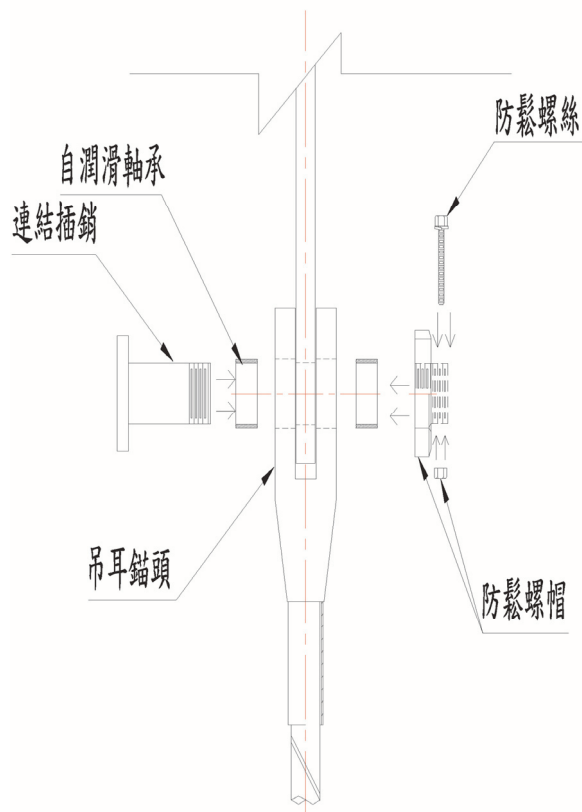
圖 13 步驟十 新吊索吊耳端固定

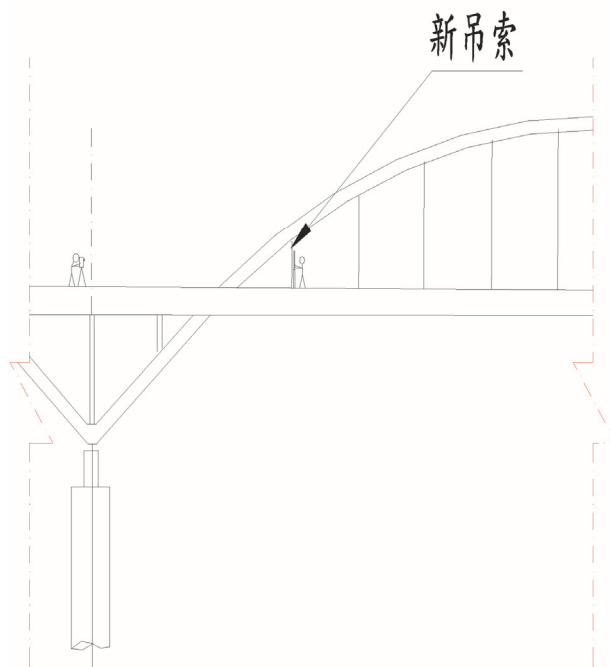
圖 19 步驟十六 依上述方式重複施作完成所有吊索後，以水準儀測量各組吊索高程，確認與初始未拆除舊吊索高程是否變化異常或需再進行調整

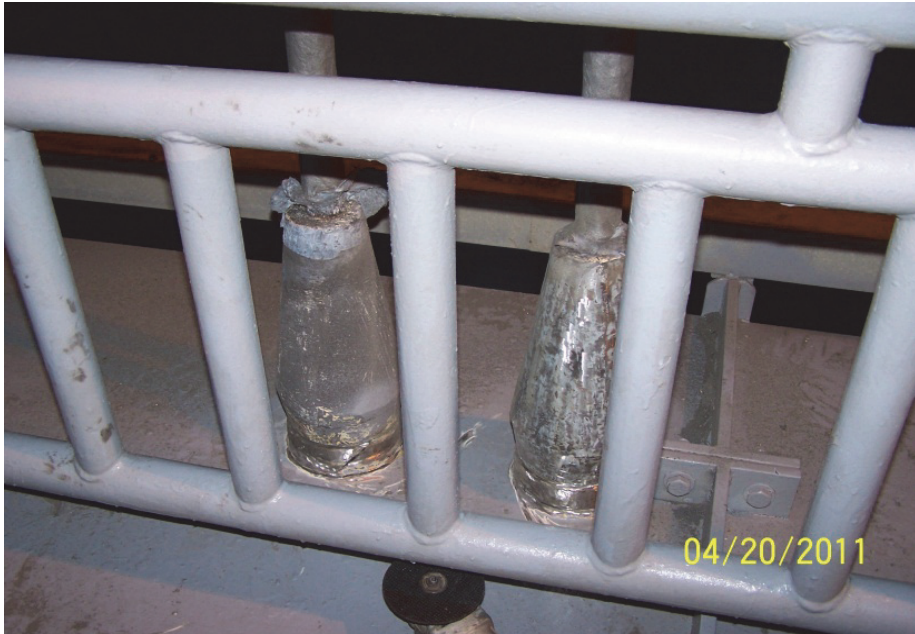
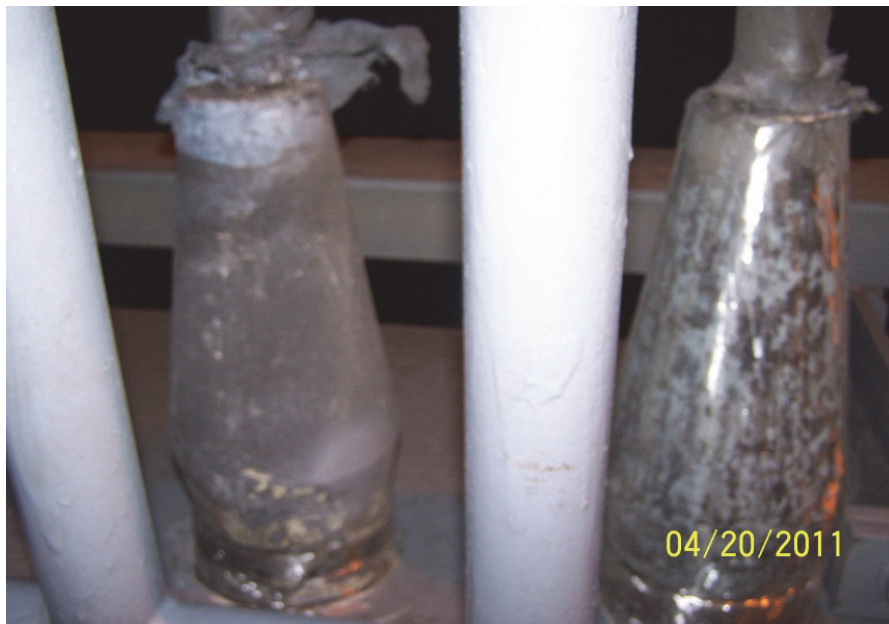
1. 通訊器材再度收訊不良，無法與鋼箱梁內之作業人員溝通。
2. 承座（如照片 1、照片 2）為鋼纜與鋼棒交接處，承座下方有墊片與其連接，為避免水分滲透至內部，造成鋼棒（如照片 3~照片 6）銹蝕，當初係以焊接方式將其相接，以杜絕水分滲透其內部。更換吊索需將承座與墊片焊接部分切開（如照片 7~照片 9），才可將整條吊索抽出，進行更換，而當晚未能找對方法切開銲接處，又未能了解承座之構造，導致再度無功而返。

照片 1 原吊索承座之形式

照片 2 已將外表磨去的承座

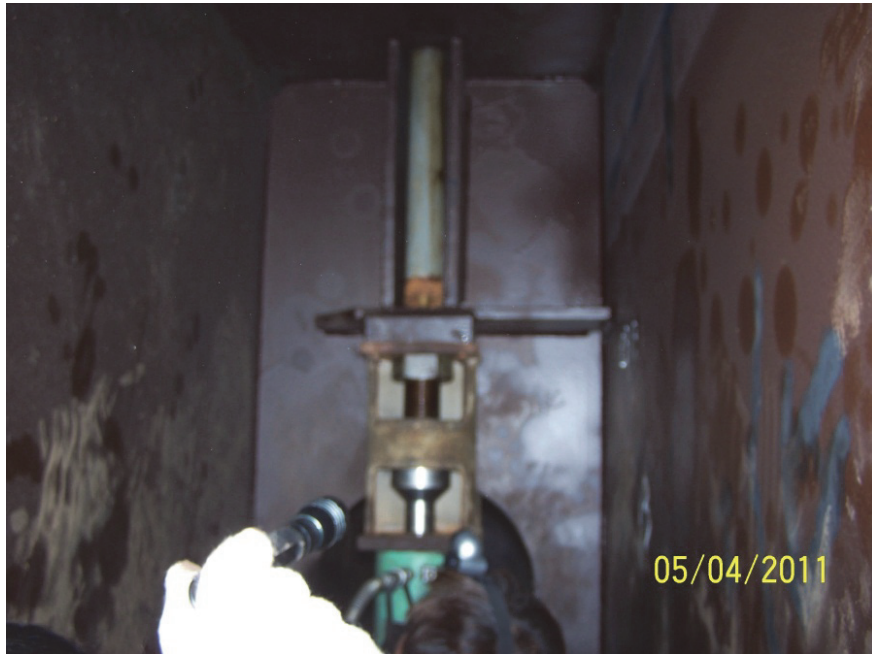
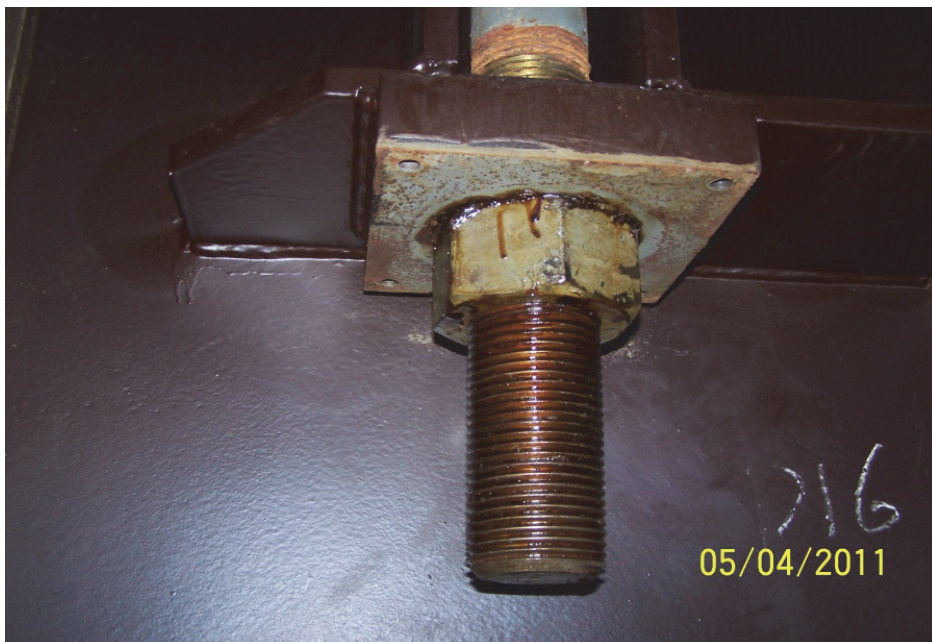
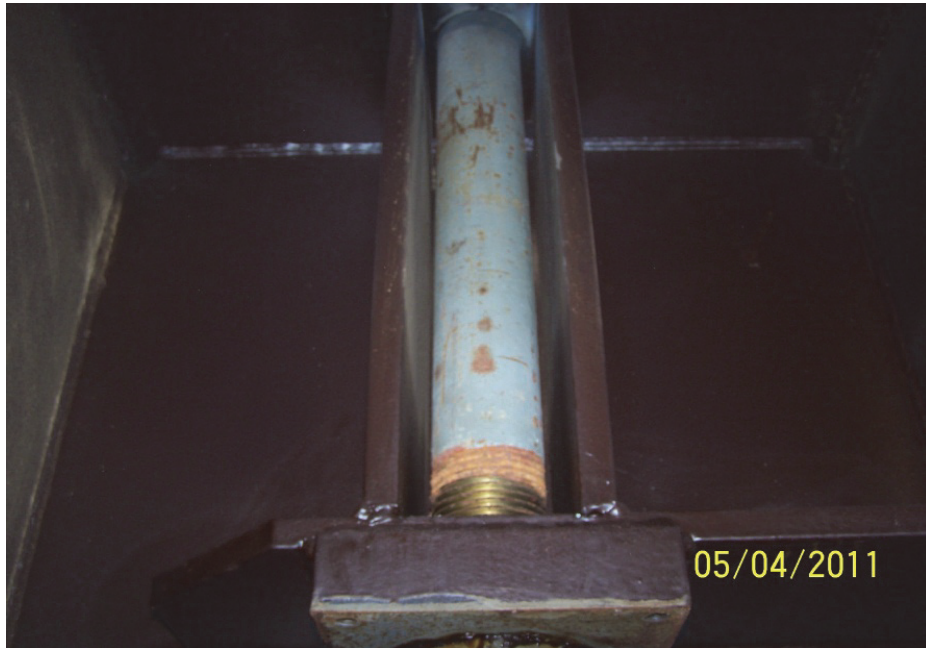
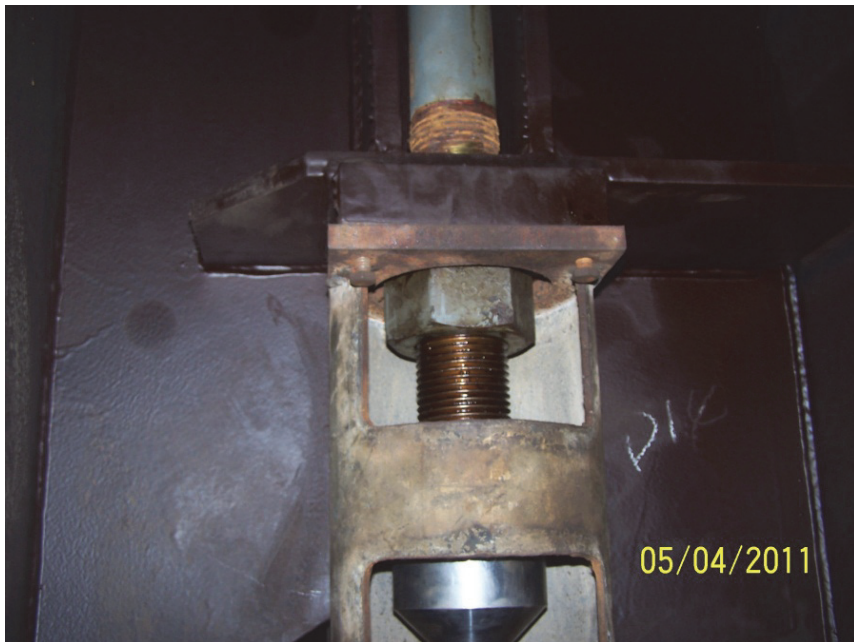
照片 3 於施工前先行進入鋼箱梁內部了解舊吊索之構造

照片 4 舊吊索鋼棒處以螺帽鎖緊於鋼箱梁的加勁板中

照片 5 吊索鋼棒上部之構造

照片 6 以千斤頂先試著微微頂開螺帽即可讀取吊索承受之拉力

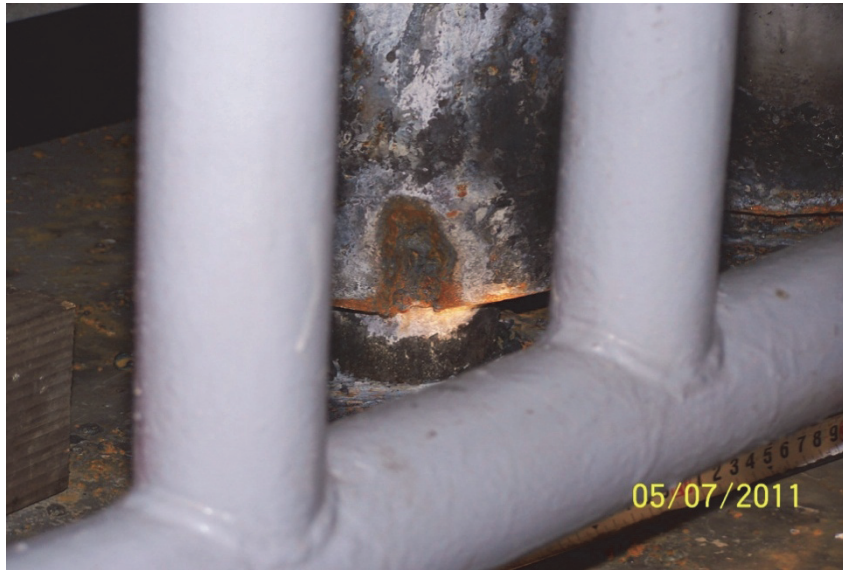
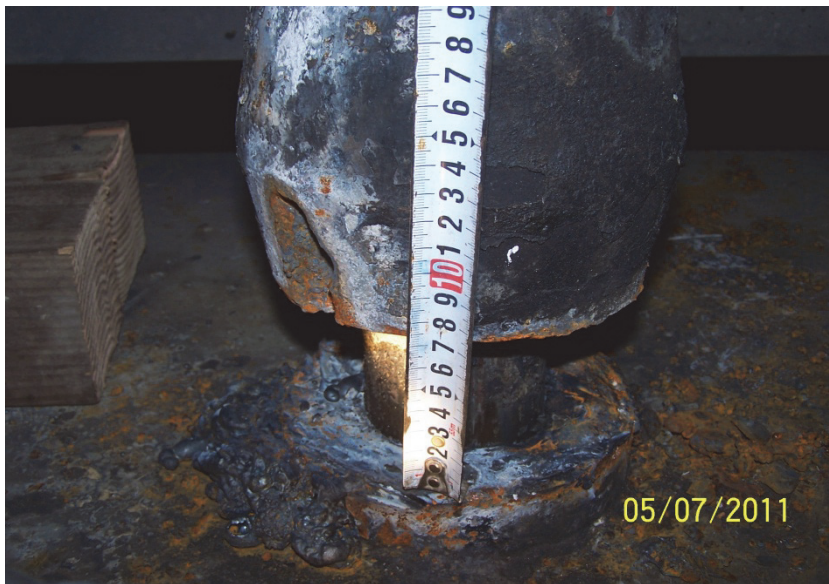
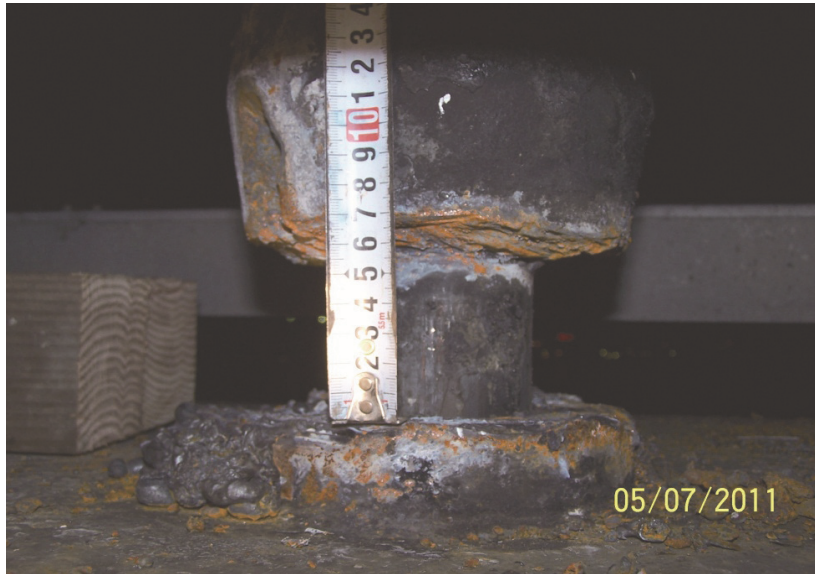
照片 7 吊索承座以氧氣與乙炔的混合高溫火焰切開後之狀況

照片 8 承座切開後距離下方墊片有 6 公分

照片 9 切開承座 6 公分

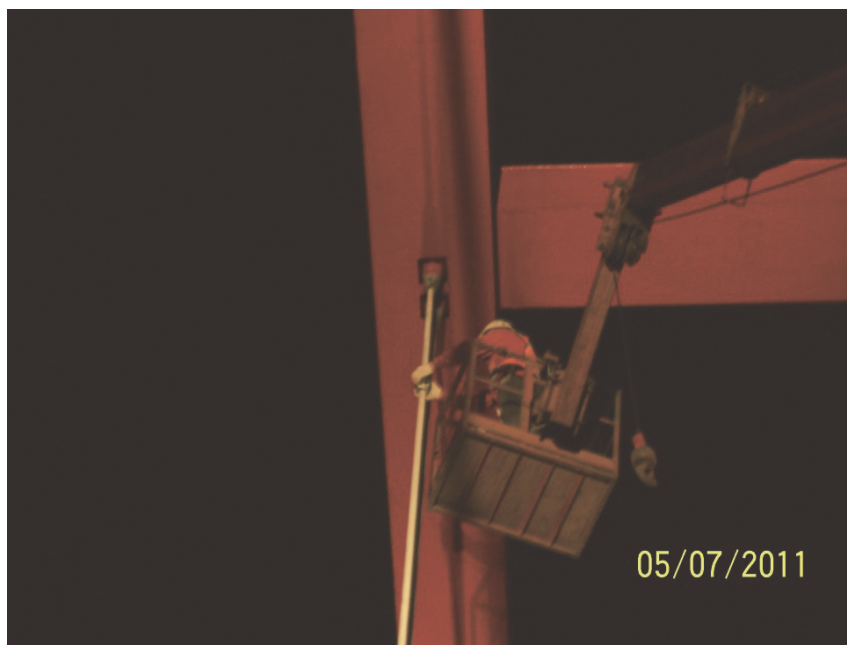
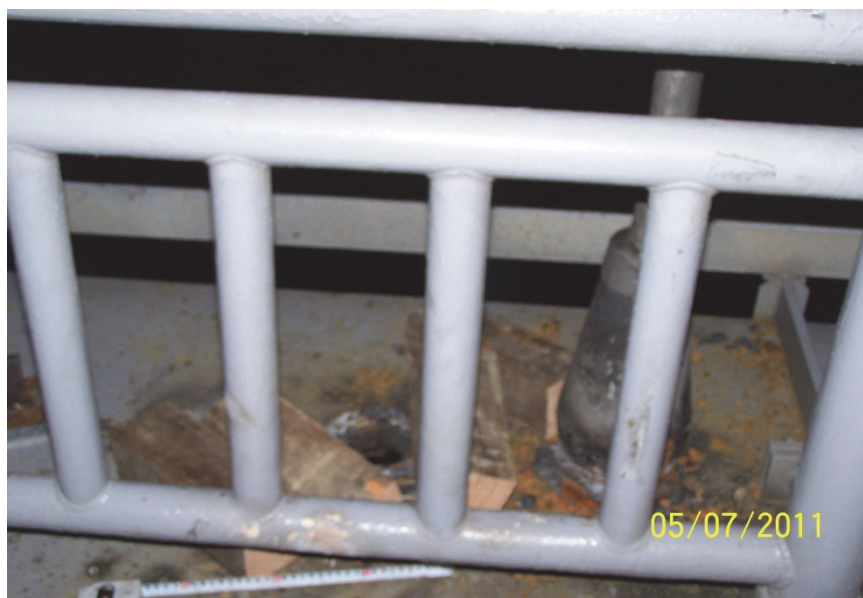
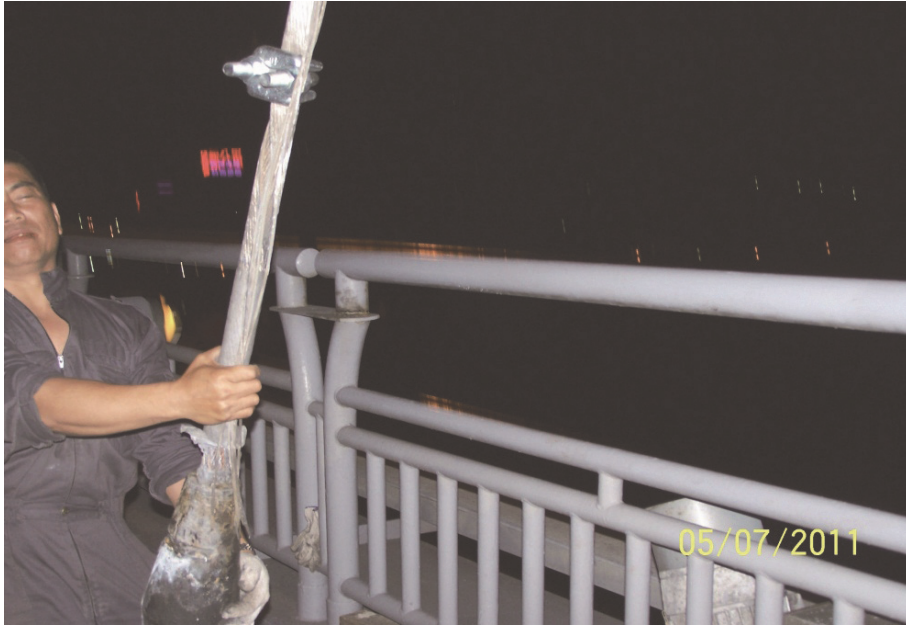
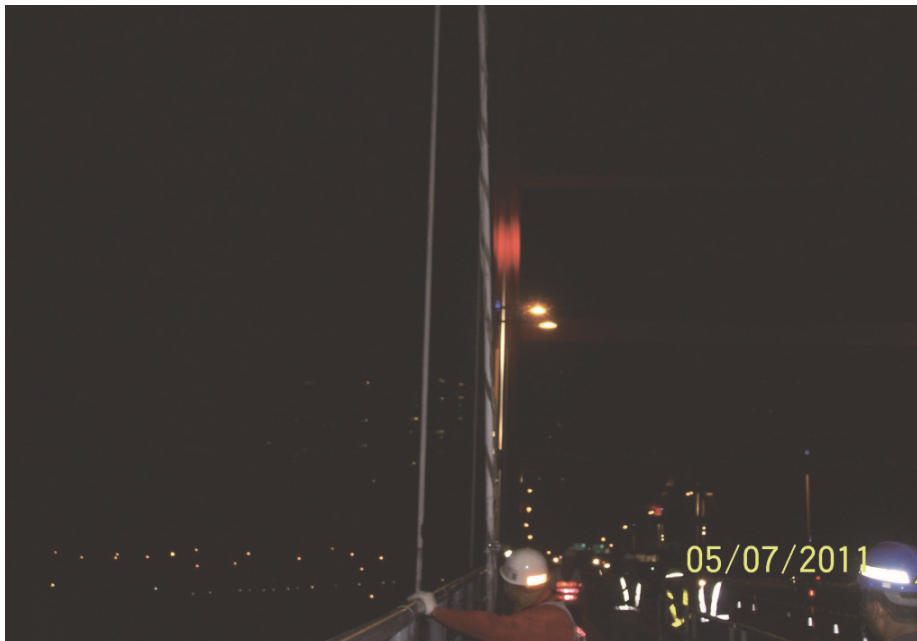
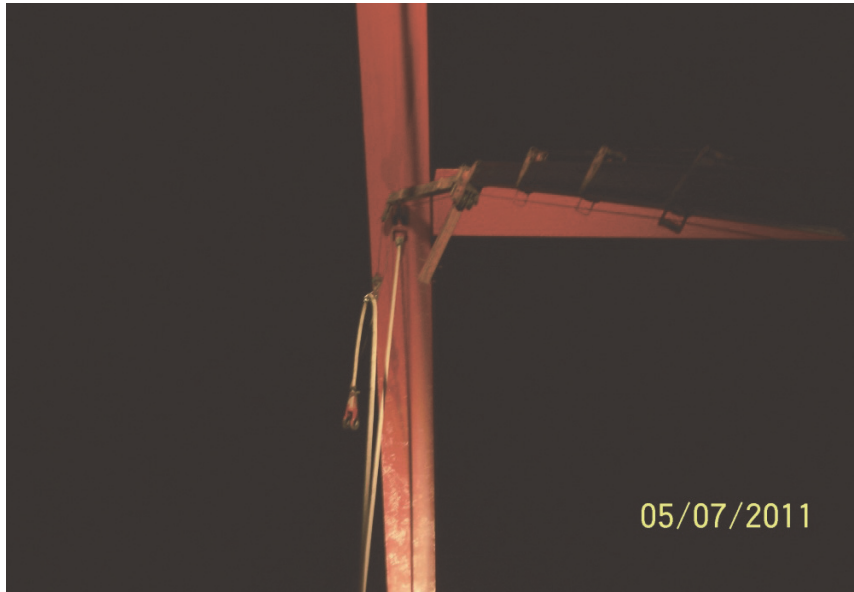
100 年 5 月 7 日 23 時餘，在眾人的期待中終於將 CB-13 吊索拆卸完畢。將舊吊索拆卸下來後（如照片 10~照片 22），欲把新吊索裝上，等吊車將上頭吊耳吊上去時，卻無法將新吊索的吊耳部分安插在原先鋼拱圈內的孔洞中，最後在中和工務段段長的建議下，採用木棍架於吊車上工作架，才把新吊索的吊耳用插銷固定於拱圈上方的孔洞中（如照片 27~照片 30）。由此可知，安裝新吊索的關鍵點就是如何將新吊索的吊耳在很短的時間內固定到孔洞上，以求能減少更換時間、縮短更換吊索的空窗期並減少舊吊索拆卸下來釋放的力量由其他吊索承受的時間，這是承包商所必須面對思考的問題。上方的吊耳以插銷固定好之後，接下來就是將吊索下方的錨錠部分要穿入鋼箱梁上的孔洞中（如照片 23~照片 26、照片 31~照片 38），在要穿入之前，需先安裝防雨罩內管、防雨罩底座及防雨套管，而這三個防雨措施，與原舊吊索採用的承座亦有相同之功能，都是避免吊索進入到鋼箱梁中，吊索與鋼箱梁間有間隙，因雨水滲入間隙，導致下方錨錠部分日久銹蝕，故皆是防止水份滲入鋼箱梁內部的作用，到此部分橋面上的作業算是暫時完成了。但要做到完全密封不透水，還需要將所有接縫處以矽膠封住，以免任何水分滲入的可能，但用矽膠封住縫隙，雖施工容易，但暴露在陽光下，需要每隔一段時間進行檢查，必要時再重新封補矽膠。

照片 10 工作人員坐上吊車準備拆卸吊索上方的吊耳

照片 11 拆卸吊索前先於上端安裝可承受一受力點裝置，避免吊索拆卸後因重力砸傷下方工作人員

照片 12 將 CB-13 吊索拆卸下來之情形

照片 13 將拆卸下的舊吊索移至旁邊放置

照片 14 拆卸吊索之情況

照片 15 上面拆卸吊索之情形

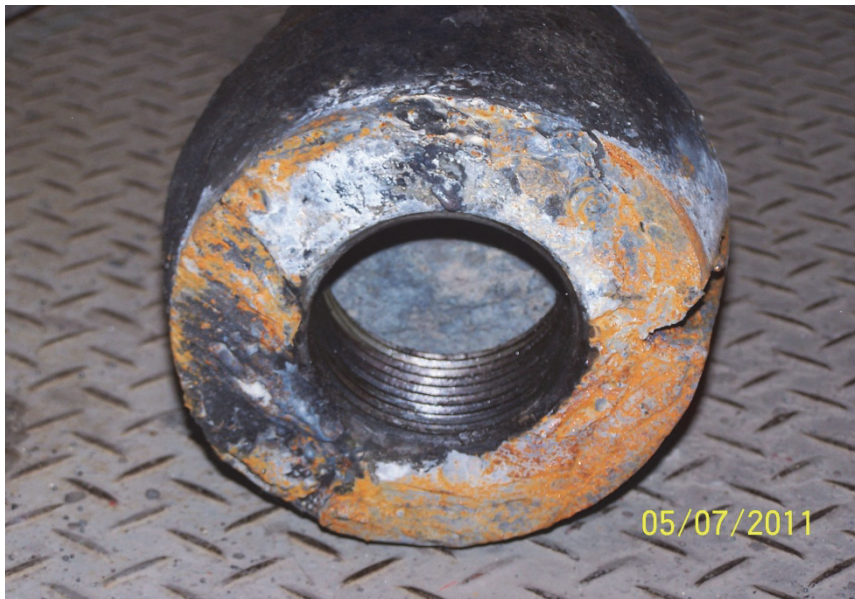
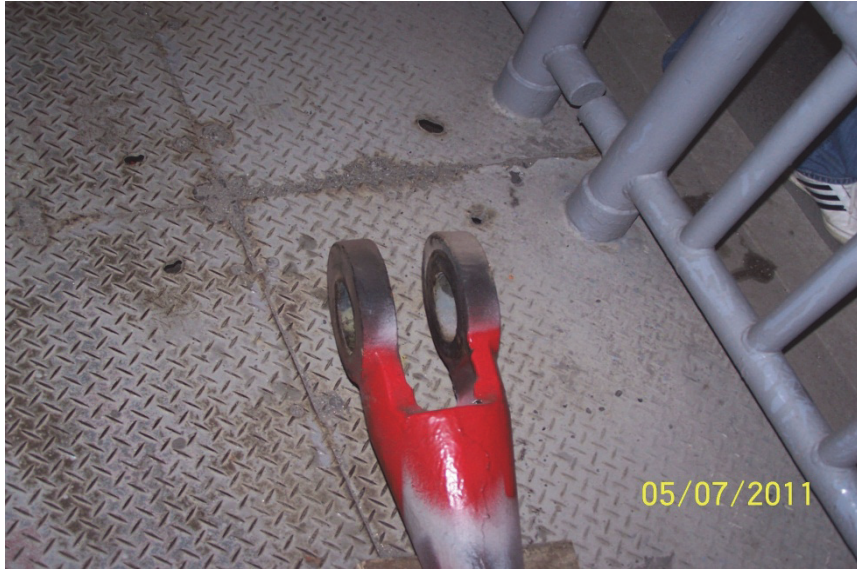
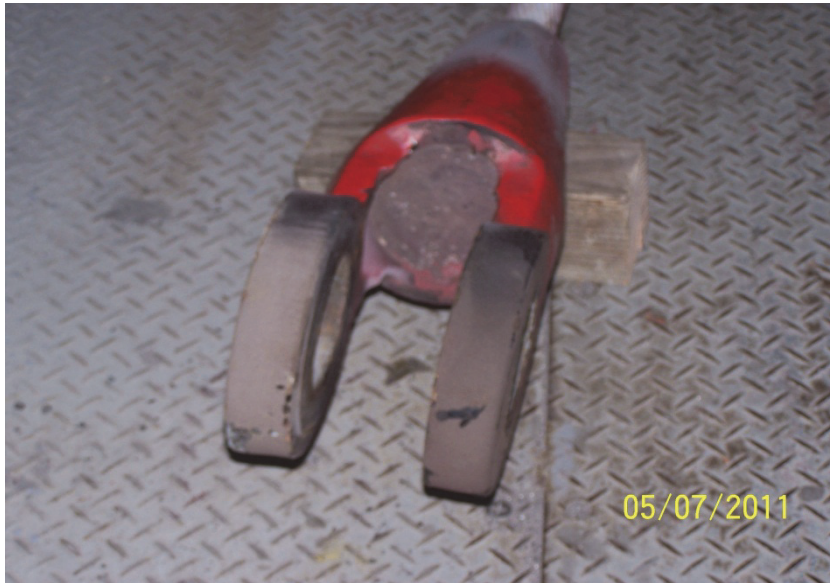
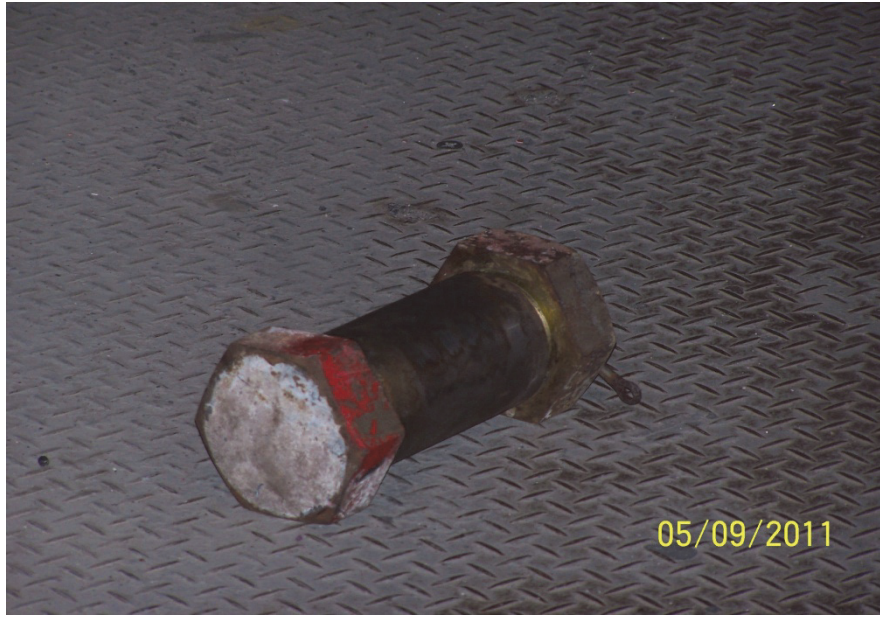
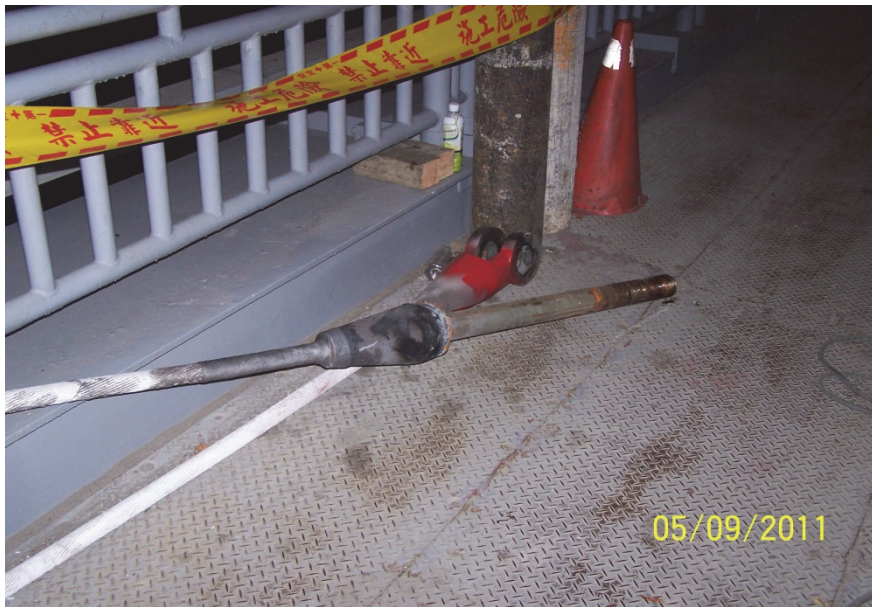
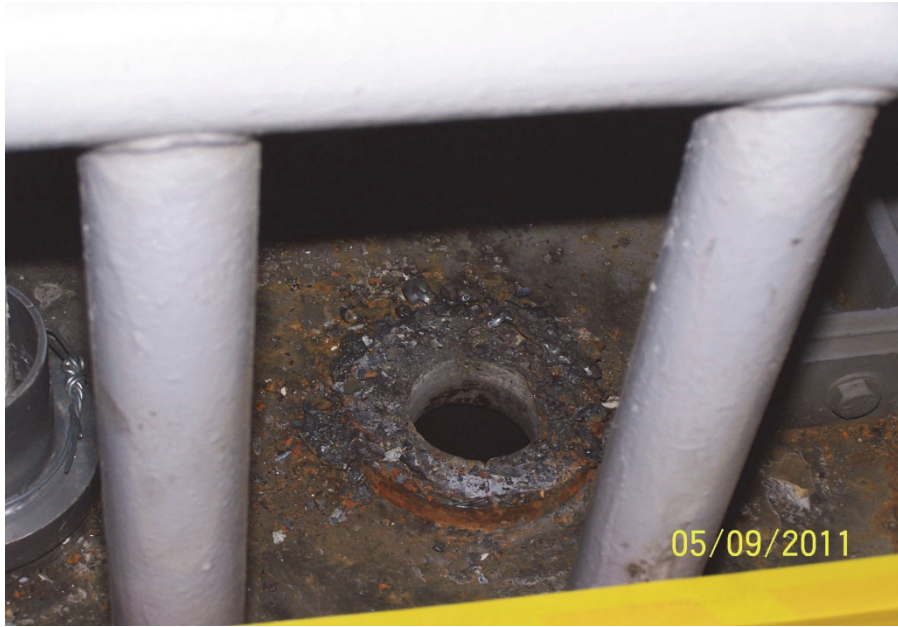
照片 16 拆卸下的承座

照片 17 拆卸下的吊耳

照片 18 狀況良好的舊吊耳

照片 19 拆卸下來的舊連結插銷

照片 20 拆卸下舊吊索的承座與鋼棒

照片 21 拆下舊吊索後鋼箱梁的孔洞

照片 22 拆下第二條吊索

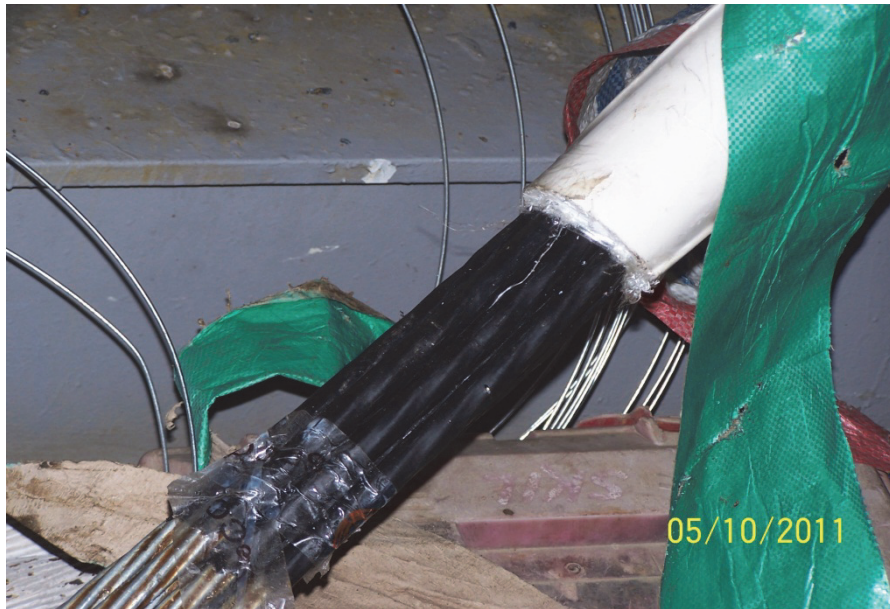
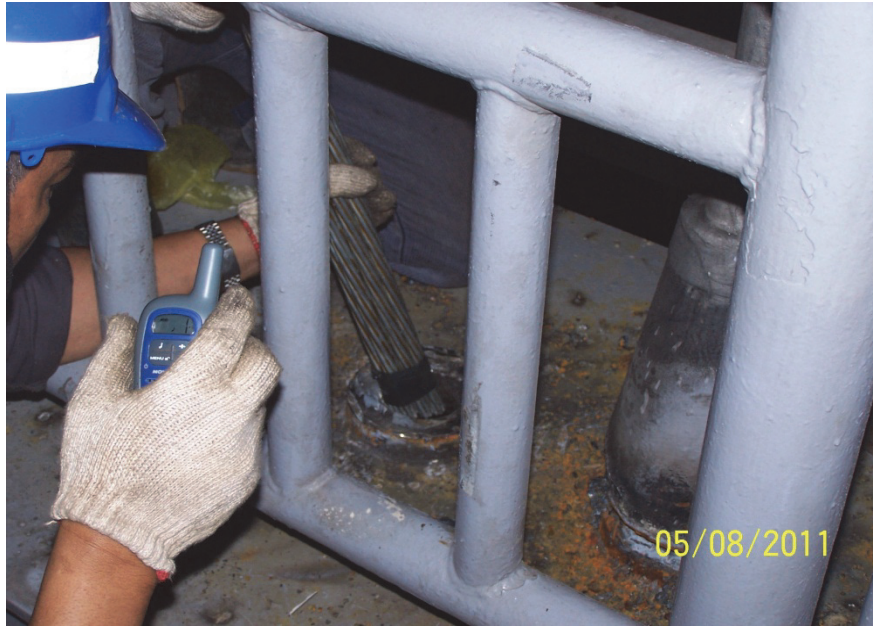
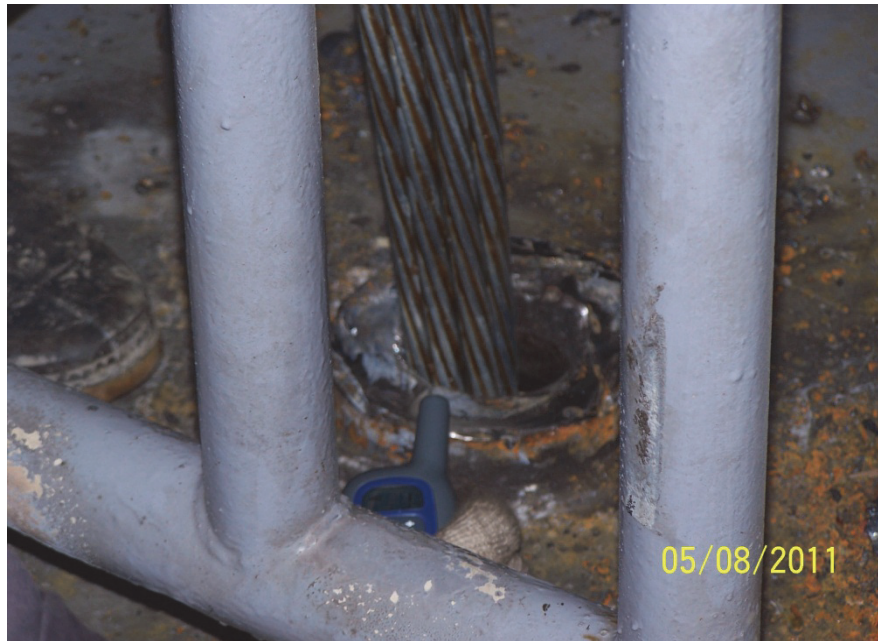
照片 23 新吊索末端的 9 股鋼絞線

照片 24 熱擠壓式黑色 HDPE 護套

照片 25 與鋼箱梁內的工作人員溝通後將吊索的 9 股鋼絞線放入孔洞中

照片 26 已將 9 股鋼絞線安插至鋼箱梁的孔內

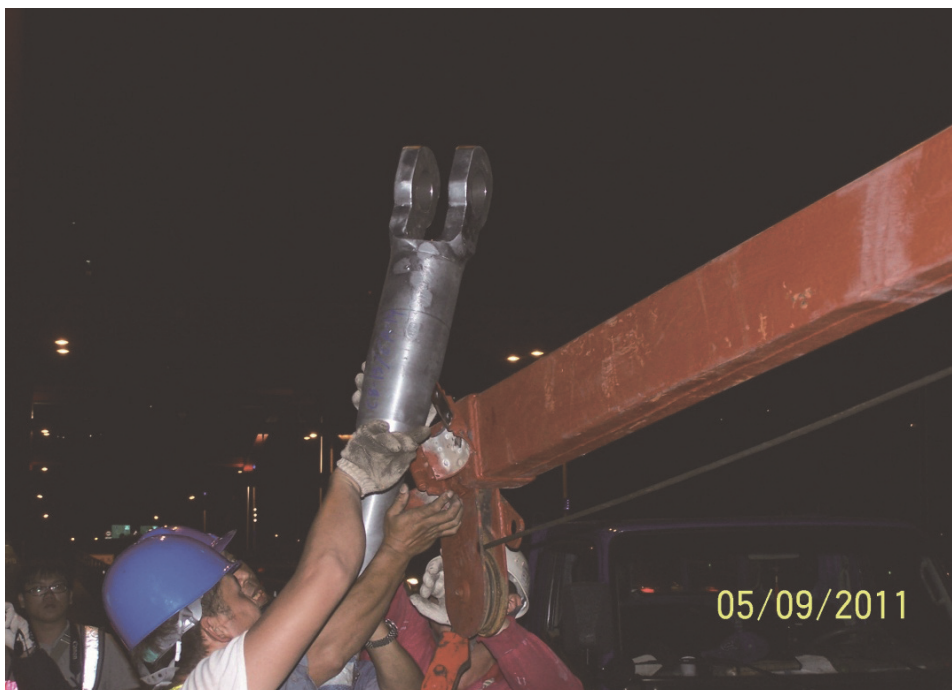
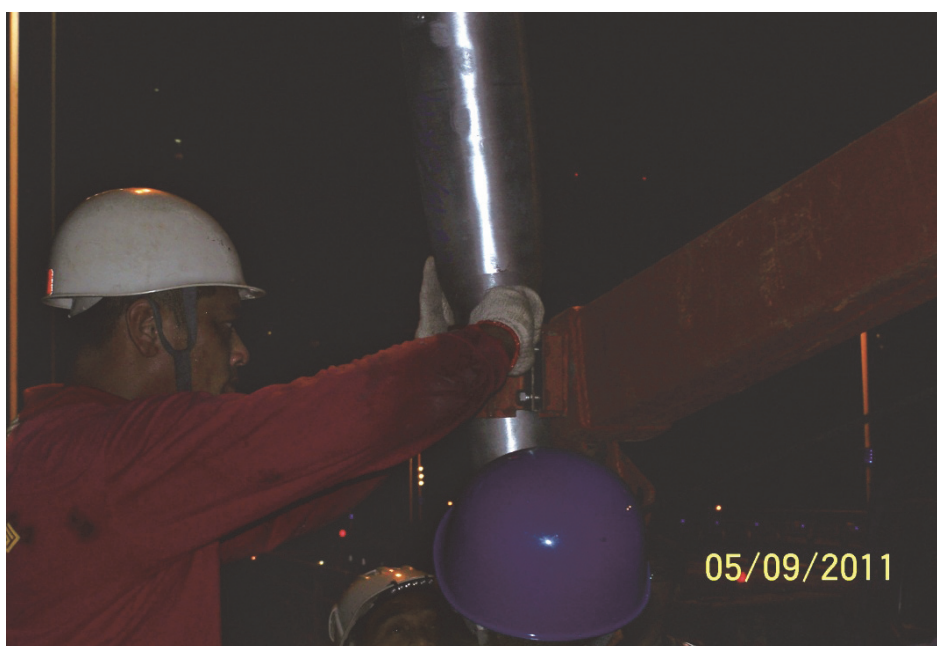
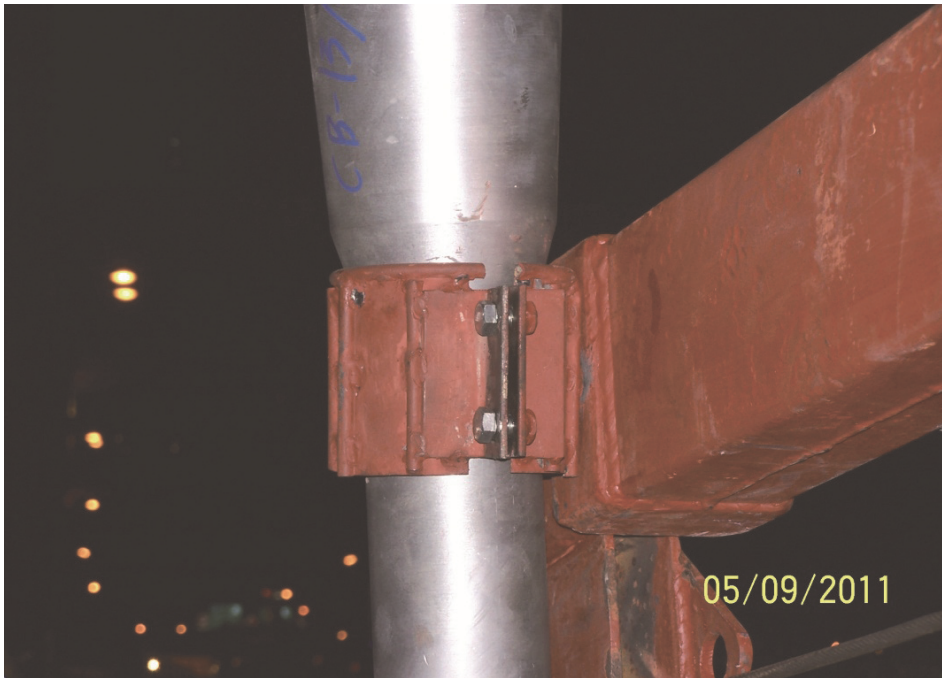
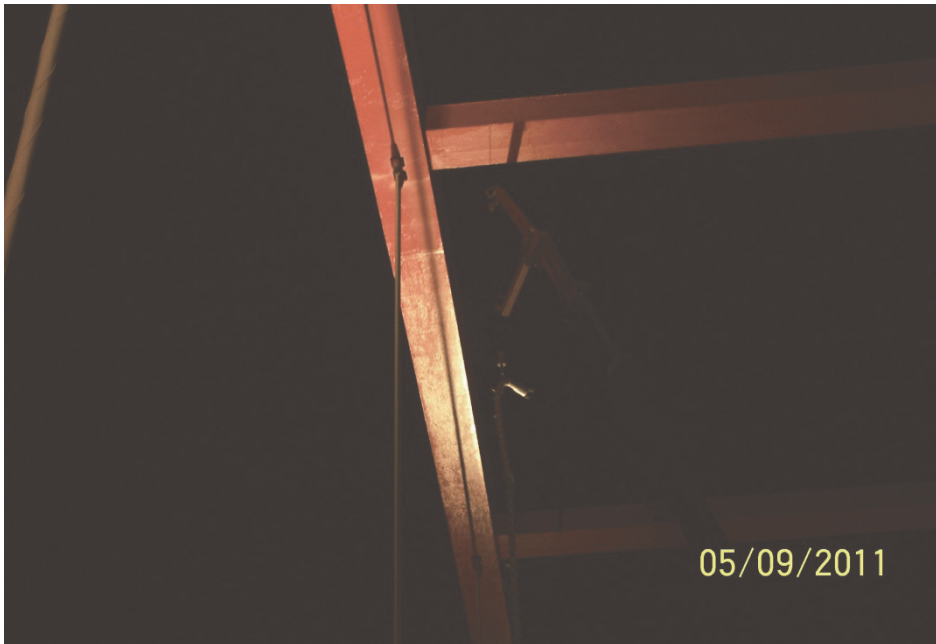
照片 27 將新吊索吊耳先行固定於滑輪旁的鐵環內（一）

照片 28 將新吊索吊耳先行固定於滑輪旁的鐵環內（二）

照片 29 已固定於滑輪旁的新吊耳

照片 30 第二條吊索進行安裝

由於第一晚安裝吊索的吊耳浪費太多時間，承包商於是在吊車滑輪旁裝設一鐵環，以裝設吊耳頸部，鐵環一扣住吊耳頸部，即可隨吊車升高至拱圈高度時，再調整吊耳的角度，以便將吊耳安裝於拱圈中，如此就可以節省後續很多將吊耳安裝在拱圈孔洞的時間（照片 28~照片 30）。

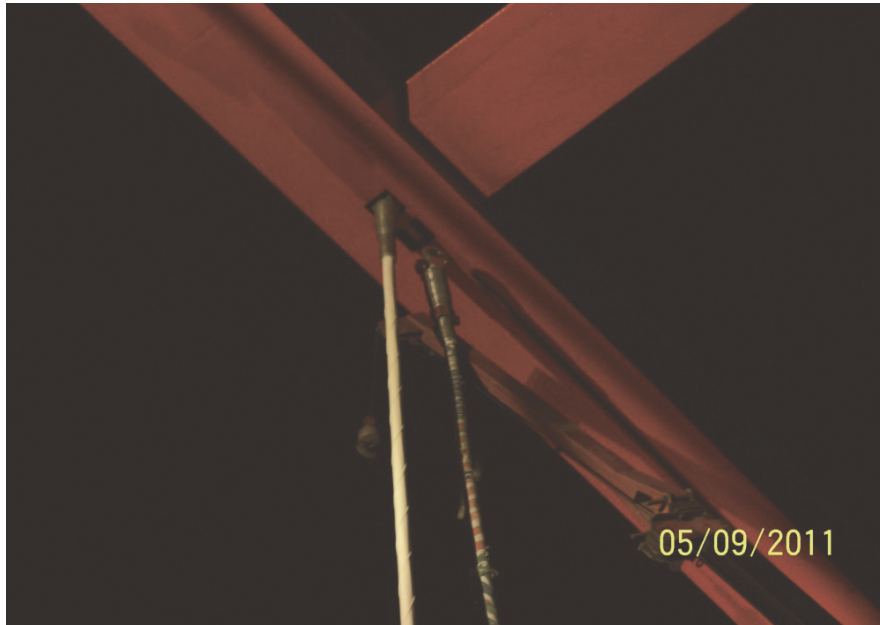
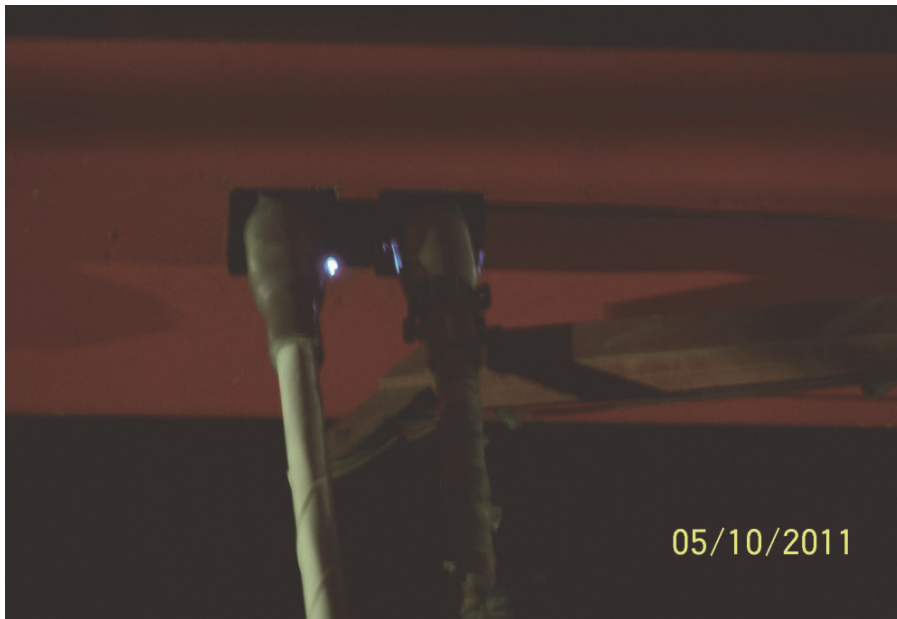
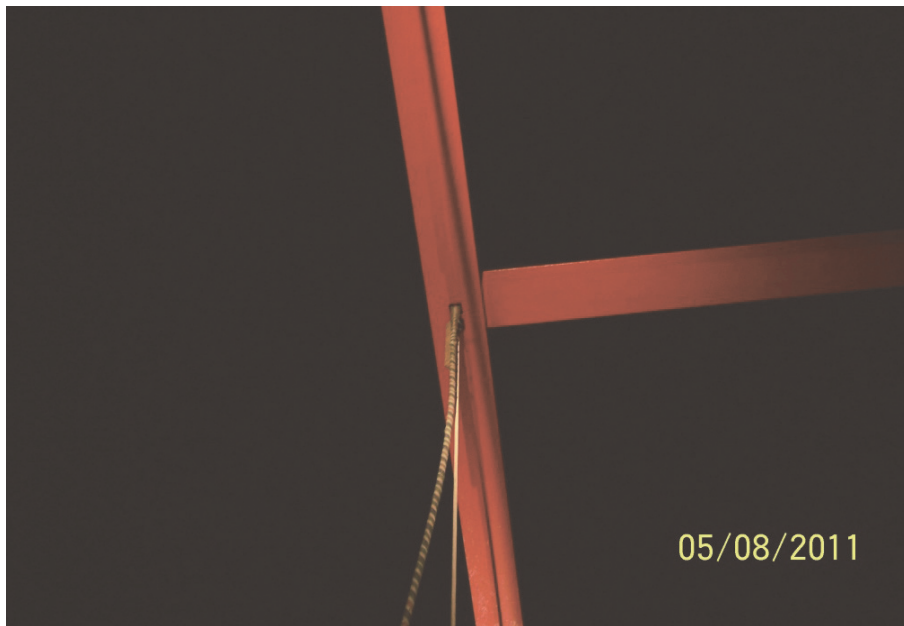
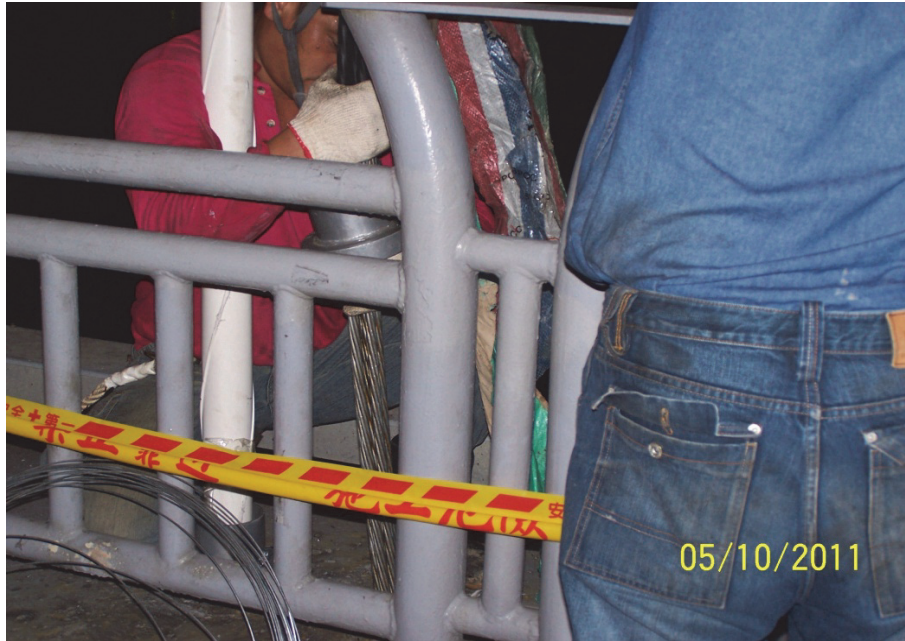
照片 31 將吊索吊耳安插於拱圈的孔洞

照片 32 已安裝完成的吊耳

照片 33 已固定完成的吊耳

照片 34 上方的吊耳已用插銷固定

照片 35 將吊索安插至鋼箱梁下方的錨定端

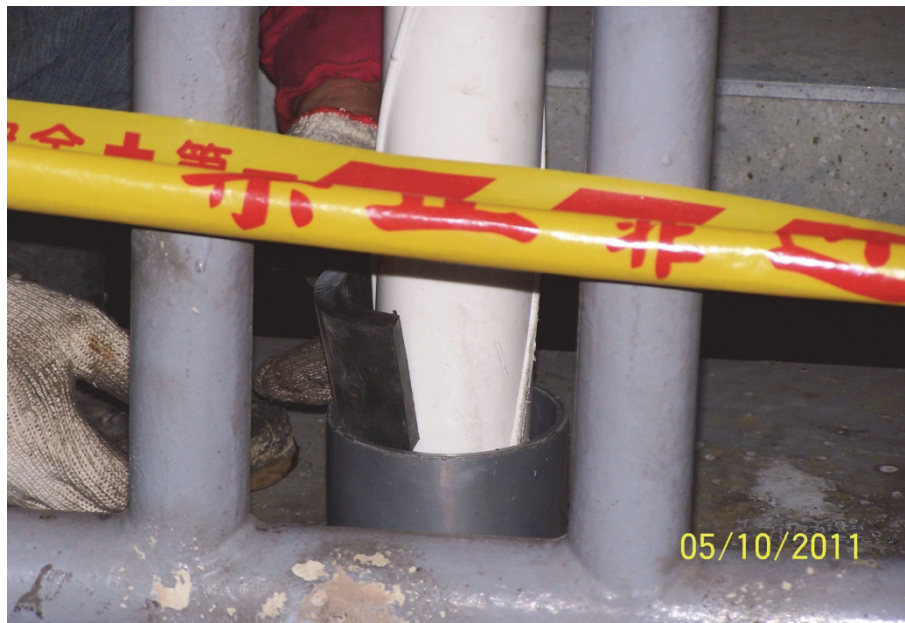
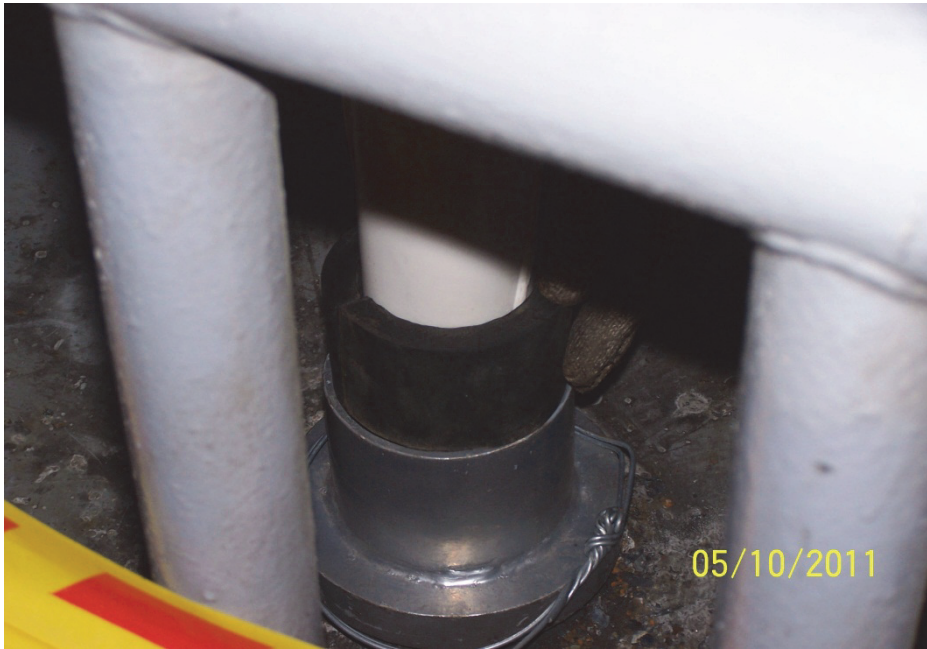
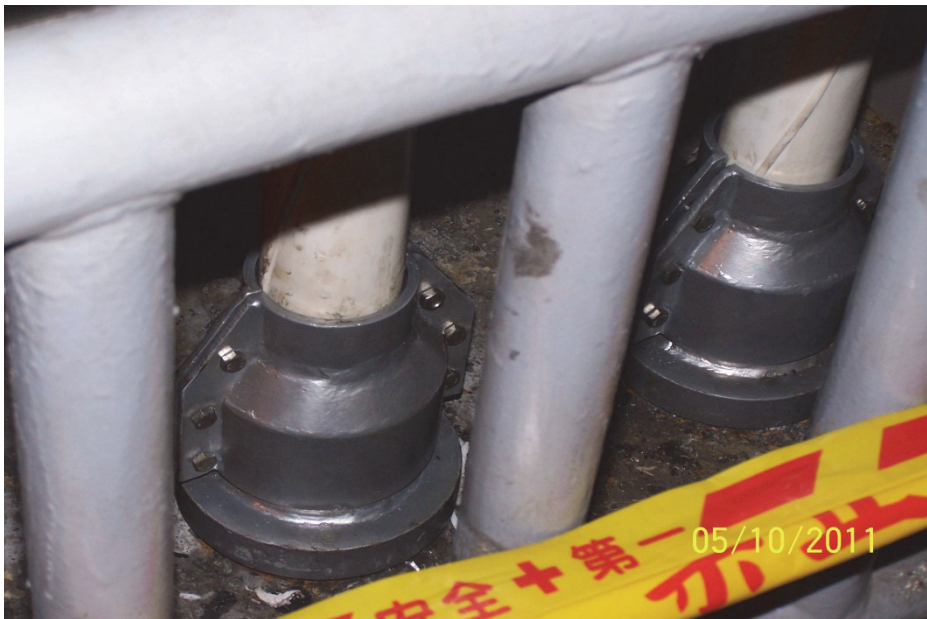
照片 36 放置制震器可減少吊索的震動

照片 37 制震器放置完成

照片 38 最後再安裝防水罩即完成

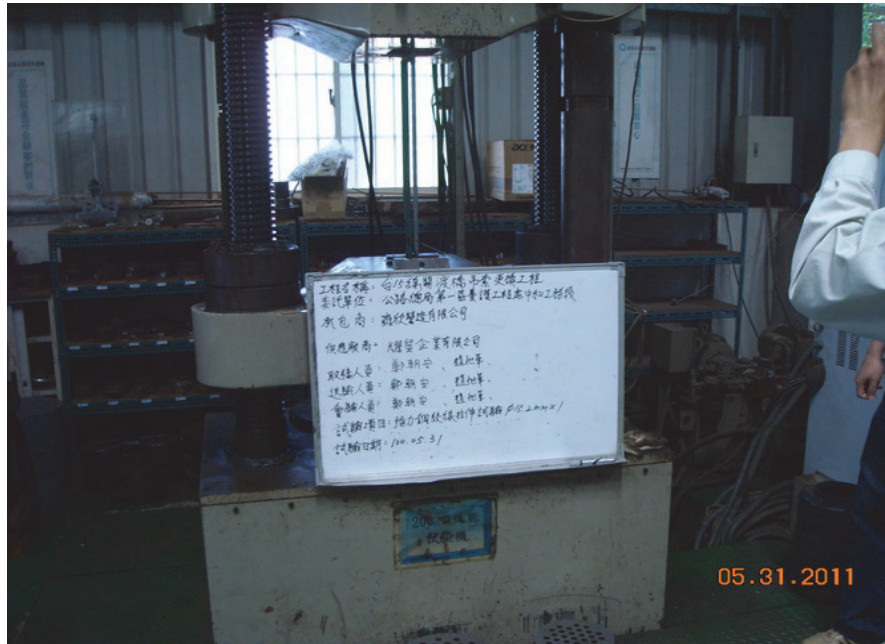
照片 39 單根鋼絞線取樣試驗

照片 40 吊索單根試拉會同試驗

除新吊索各部構件之試驗項目外，也進行取樣單根鋼絞線（如照片 39）來進行拉力試驗（照片 40），另為了瞭解整組新吊索受力後之力學行為，尚需進行此部分的靜載重試驗，以模擬現場吊索受力後，最大的可承受極限拉力值及何處破壞。台灣世曦楊梅實驗室雖有做靜載重試驗，但其靜載重試驗之受力邊界條件與新吊索不同，且經協調仍無法配合本工程需要進行後續試驗，故必需尋求國外可供試驗且與國內 TAF 互相承認的試驗室方可，經承包商洽詢並收集資料，僅中國大陸與美國有進行此項試驗，考量經費與路程遠近，最後選擇中國船舶第 702 研究所進行試驗（如照片 41）。以下是整組吊索的試驗報告。
