台22線里嶺大橋改建工程之設計與施工

王慶雄*、戴宗鴻**、許阿明***

關鍵字：里嶺大橋、沉箱、鋼箱梁。

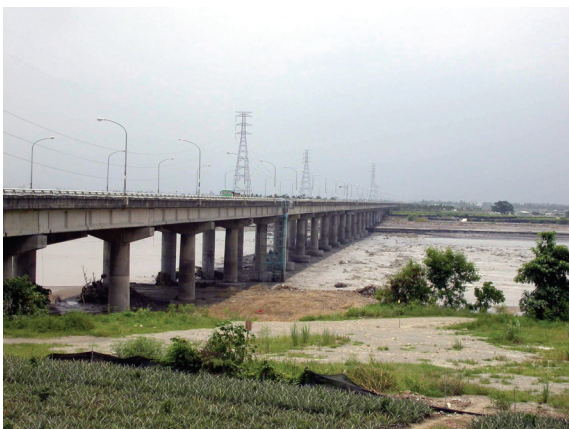
照片 1 里嶺大橋原橋下現況

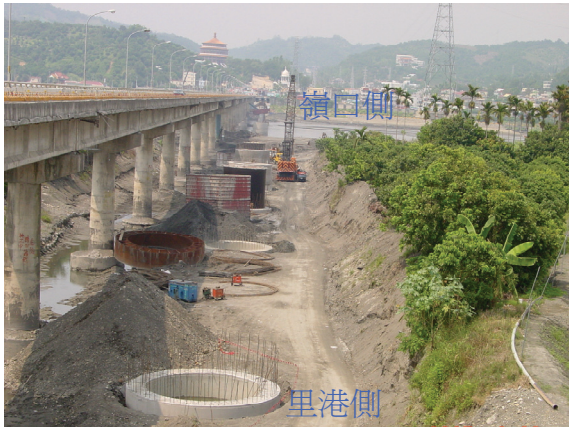
照片 35 非汛期施工全景

颱風及豪大雨	最高水位 歷線高程(m)	工區淹沒 高度(m)	影響時間	工區災損情形說明
94 年度	河床平均高程：EL.22.0m 為基準			
5/8~6/28 連線性豪雨	27.1	5.1	5/10-6/28	接續豪大雨及颱風強烈西南氣流造成溪水暴漲淹沒全工區，沖毀修復中之施工便道、鋼模、支撐架等施工機具材料，並且帶入大量泥砂淤積於沉箱、基礎等，人員機具均無法進場修復。洪水消退後，工區河道(地下)水位居高不下，淤泥淹蓋 2~3m 深，工區一片泥濘，清除作業推展困難。詳照片 35~38 所示。
7/18 海棠颱風	31.0	9.0	7/16-7/23	
8/3 馬莎颱風	26.5	4.5	8/3-8/11	
8/12 珊瑚颱風	25.5	3.5	8/12-8/16	
8/17 豪大雨	25.0	3.0	8/17-8/22	
8/31 泰利颱風	30.5	8.5	8/30-9/6	
9/9 卡努颱風	24.0	2.0	9/9-9/15	
9/21 丹瑞颱風	24.5	2.5	9/21-9/23	
10/1 龍王颱風	25.5	3.5	10/1-10/6	
95 年度	河床平均高程：EL.22.0m 為基準			
5/17 珍珠颱風	24.0	2.0	5/17-5/18	同 94 年汛期發生情事。詳照片 39、40 所示。
5/26 豪大雨	29.2	7.2	5/29-6/13	
7/9 艾維尼颱風	25.9	3.9	7/8-7/9	
7/14 碧利斯颱風	29.3	7.3	7/13-7/15	
7/25 凱米颱風	26.7	4.7	7/24-7/31	
8/9 寶發颱風	25.9	3.9	8/9-8/10

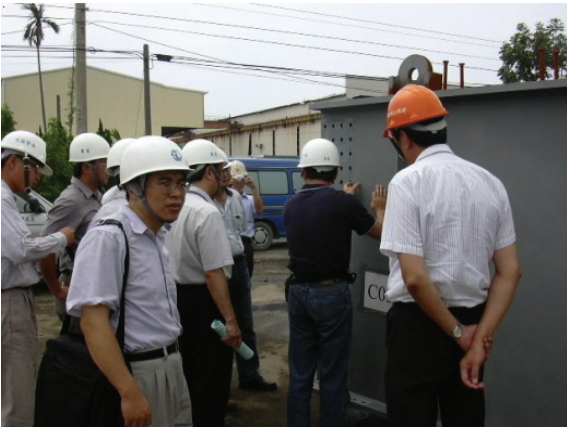
委託財團法人金屬工業研究發展中心於 94 年 7 月 12 日至現場檢視，現場檢視遭 612 超大豪雨淹沒之 NP5~NP6 之鋼箱梁，發現其托梁翼板有破損變形與脫漆以及剪刀釘彎曲之現象，部分鋼箱梁本體有摩擦受損，且部分有生鏽現象產生。

照片 45 總局工程司查核泡水鋼箱梁

1. 經碰撞變形嚴重之托梁翼板，腹板應全部切除更換，輕微變形之腹板無法矯正者，採局部切除補板，補板銲接應採全滲透對接，並作全銲道射線檢測，其他所有填角銲道作全銲道磁粉探傷檢驗。
2. 經碰撞變形嚴重之剪力釘（超過 30 度），應於切除至銲根部並磨平，於旁邊補植剪力釘。
3. 泡水後之所有續接板應全部拆卸並且鋼樑兩側接頭（只塗無機鋅粉漆部份），作全面噴砂除銹 Sa2.5 至及後續塗裝系統及塗裝間隔同設計製程要求。
4. 鋼梁外則環氧樹脂 M.I.O 經水流沖刷，已產生塗膜磨耗部份（未銹蝕部份），以清水清洗乾燥後，再噴塗一道 M.I.O 中塗漆，有刮傷損及底漆並產生銹蝕部份，處理方式同上述 3.內容。
5. 鋼梁內側經泡水產生泛色之環氧樹脂柏油漆，請再增塗一道同色系柏油漆。
6. 工務所及監造單位應再詳細審核所提「鋼梁雨災泡水後處理程序說明」內容，切應符合設計或本局施工說明書規定。

本案於 94 年 7 月 16 日將泡水之鋼箱梁 A、B、C Line 三支主梁全數拆解運回鋼構廠，首先進行主體鋼板金相複製膜製作，將複製好的複製膜取回至實驗室之光學顯微鏡下，進行金相組織觀察，其組織皆為正常之肥粒鐵與波來鐵之組織，無異常組織。再檢驗銲道以射線檢測及磁粒檢測亦均無異常，並綜合上級長官及鑑定單位等專業建議進行修繕作業，且依據設計準則相關規定辦理修繕，以確保鋼箱梁品質。詳照片 41~46 所示。

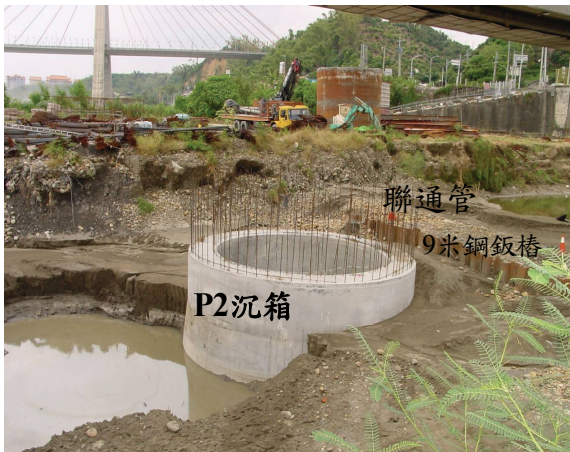
94 年 2 月 4 日現地勘查得知水資源局所屬聯通管路 ($\phi=2.6\text{m}$) 與本工程新建 P2 沉箱施工位置僅距離約 4m, 唯恐日後橋墩沉箱在下沉施工中產生側向拉力, 恐損及該管, 因此本問題不管對沉箱施工過程或該管之安全影響甚鉅, 且該局表示該管預定於 94.3.1 將正式通水啓用且涉及大高雄百萬居民民生用水問題, 無法辦理遷移, 爲求確保聯通管及沉箱施工安全無慮, 須進一步研議後續因應對策。詳照片 47、照片 48 所示

照片 47 沉箱、聯通管及鈹樁間現況

4. 沉箱下沉時沉箱與鋼鈹樁間土砂若有下陷時，立即補砂措施。
5. 沉箱下沉時每 30 分鐘監測乙次，施工期間若發生位移量或沉陷量過大時立即停工，並通報相關單位；非施工期間每日監測乙次。

本工程採半半施工方式及上、下游側沉箱需同時施工下沉外，另再受限下游側舊橋維持通車之情況下 P2 下游側沉箱施工淨高之不足困難度更高，所幸本項工作在全體同仁共同努力下，現場 P2 沉箱於 95 年 3 月 27 日完成下沉定位作業，會同水資局現地檢測，所屬結構物皆安全無異狀，因此本案於第 21 次「維護河川與保護橋梁安全共同聯繫會報」解除列管。95 年 12 月 31 日止完成各項上部施工作業，且完成第一階段回填高程約 EL29.0，監測結果均無異狀發生，後續僅作原地面回填作業。整體作業完成於 96 年 1 月 16 日邀請水資局作最後會勘認定，本工程施工期間並未損及聯通管結構。

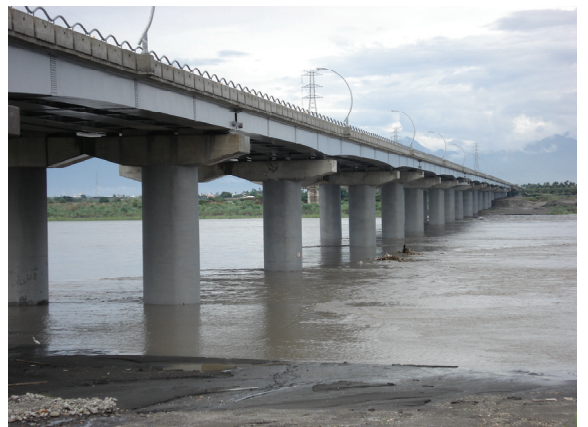
照片 52 里嶺大橋改建後橋基
