桃芝颱風土石流受損重建橋梁復建規劃與災因研析

何鴻文* 陳俊堯**

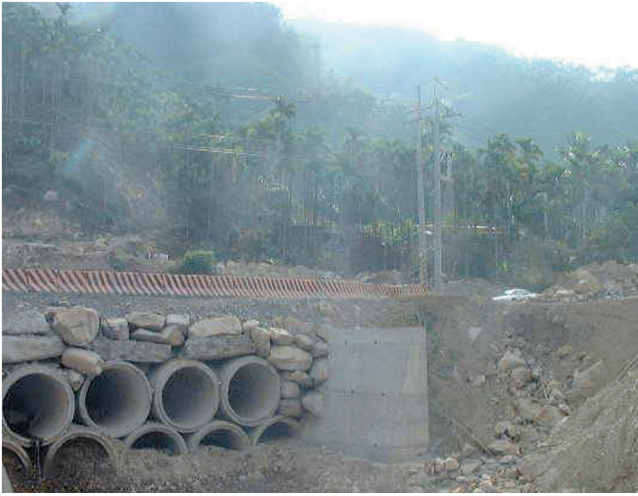
風時，集中而豐沛的雨量沖蝕溪溝中崩積土壤及兩側溝壁，使溝壁之土石體因呈高含水量而坍塌，最後產生流動現象形成土石流，沖毀涵洞及路基，溪溝刷深擴大為約20公尺寬，災後本局利用大型涵管施築便道迅速搶通道路（圖01）。修復方案將該處改建為單跨全長30公尺、淨寬9公尺的預力I型梁橋，下部結構為懸臂式橋台。

圖01 台21線86K+150處涵洞、路基沖毀，溪槽擴大，目前以涵管便道維持通行

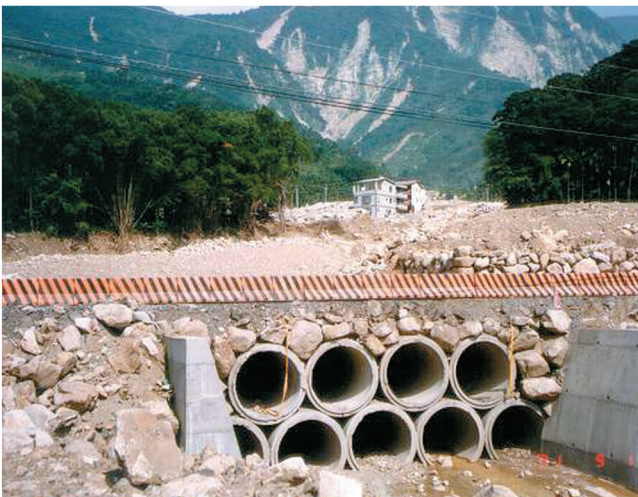
圖03 桃芝風災過後緊急搶通的郡安便橋

- (2)台21線87K+481 郡安橋：郡安橋原橋長20公尺（單孔），寬7.5公尺，上部結構為RCT梁，下部結構為重力式橋台。郡安橋附近屬於土石流堆積區及土砂流發生區，土石流發生後土石材料直接淤積於台21線公路上，淤積土石擴寬河道斷面沖毀橋梁，並損及周圍鄰房（圖02），災後本局利用大型涵管施築便道迅速搶通道路（圖03）。目前本局依據水土保持局二廊坑溪整治計劃將郡安橋改建為長35公尺、寬10公尺單孔橋，上部結構採PCI梁，下部結構為RC墩柱式橋台。

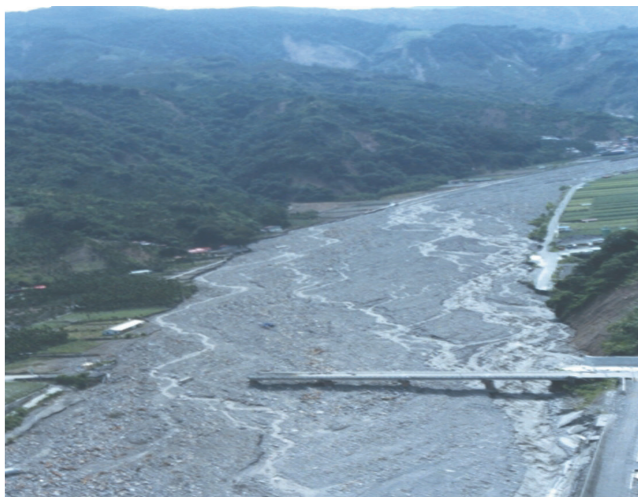
圖09 台21線信義橋遭土石流沖失二孔(空照)

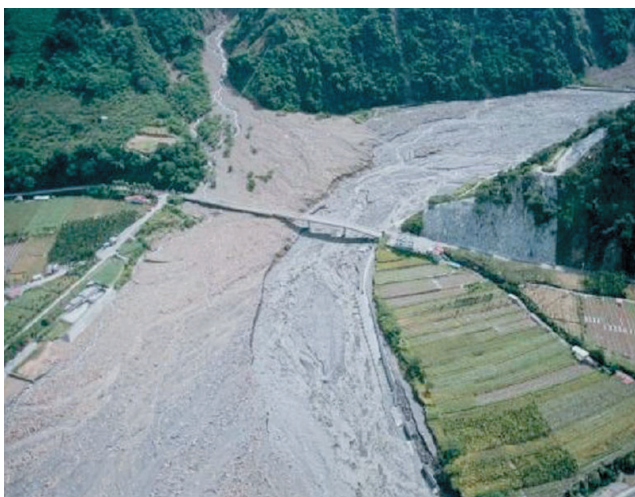
圖17 十八重溪橋北側橋面發生錯移，南側橋台遭土石流沖毀(空照)

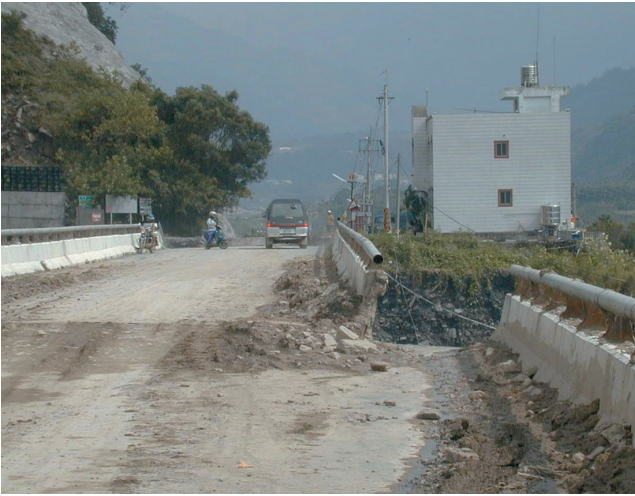
圖19 十八重溪橋北端上部結構受土石流推擠，最大側移量達兩公尺

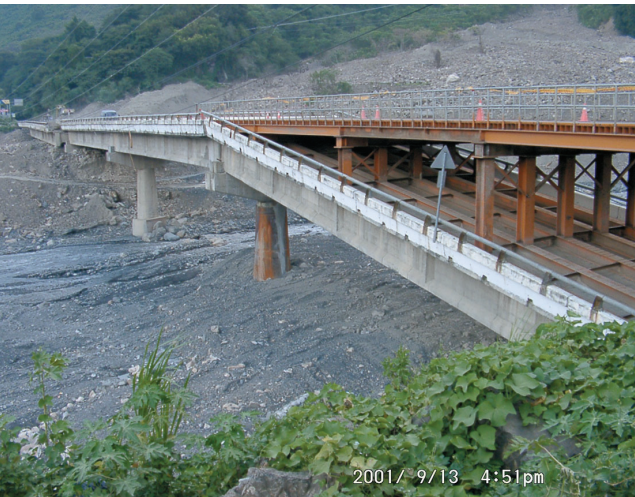
圖21 十八重溪橋塌落之橋面上架設鋼便橋

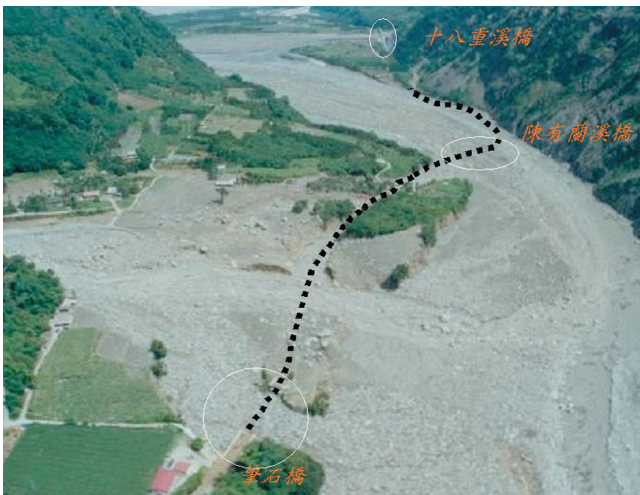
- B. 98K+402 陳有蘭溪橋、99K+117 筆石橋：台21 線於98K+230K 處以陳有蘭溪橋跨越陳有蘭溪後，以筆石橋跨越筆石溪（圖22）。陳有蘭溪橋橋長200m（4@35m+2@30）、橋寬7.5m，上部結構採簡支預力I 型梁，下部結構為單柱圓形橋墩及沉箱基礎（圖23、24）。筆石橋位於筆石溪與陳有蘭溪交會口，原橋長60 公尺、橋寬7.5m，上部結構為簡支RCT 型梁，下部結構為壁式橋墩及沉箱基礎（圖25）。桃芝颱風時瞬時流下之大量土石流，造成筆石橋北側橋孔上部結構遭沖毀流失，中間橋墩受土石撞擊剪裂，筆石溪堤防及道路路基均遭土石流沖毀、流失^[5]，筆石溪河道並改道，向北側舊有橋台後方沖出新的河道，筆石橋僅餘南側橋台及部份橋面版。筆石溪上游土石流撞擊筆石溪河口對岸崩坍地後，合併陳有蘭溪主河道之流量，造成陳有蘭溪橋200 公尺全部沖毀、河道擴大道路路基流失（圖26、27、28）。陳有蘭溪及筆石溪匯流處的沖積扇（筆石巷）幾乎全被土石覆蓋，15 間房屋流失，高出地面近2 公尺的土石堆上散落殘破的屋瓦（圖29、30）。

圖27 桃芝颱風後，被沖失之陳有蘭溪橋、筆石橋及其間路基覆蓋土石（空照）

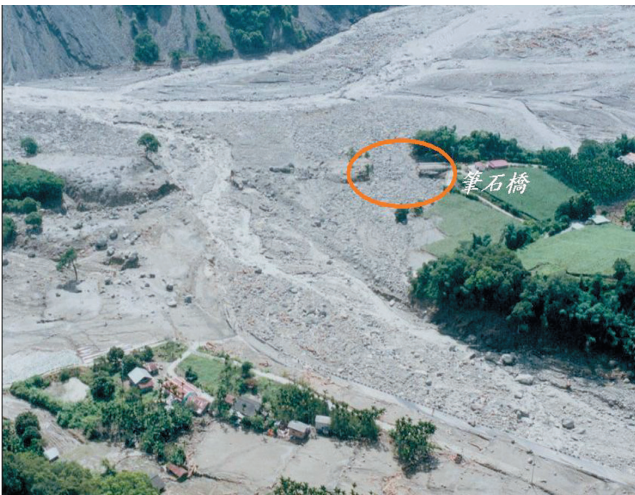
圖29 筆石溪匯流處的沖積扇（筆石巷）及台21線筆石橋受損情形（空照）

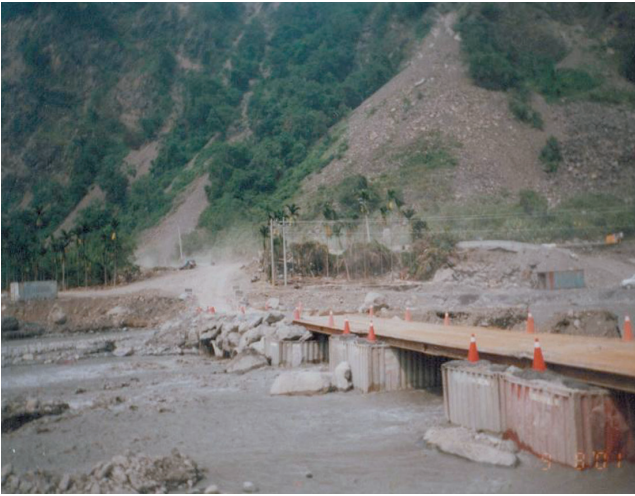
圖31 台21線陳有蘭溪橋第一階段便道及便橋

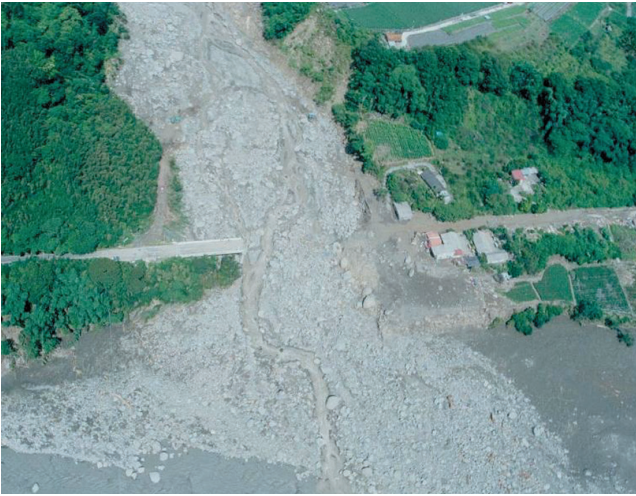
圖36 台21線望鄉橋遭土石流沖毀情形(空照)

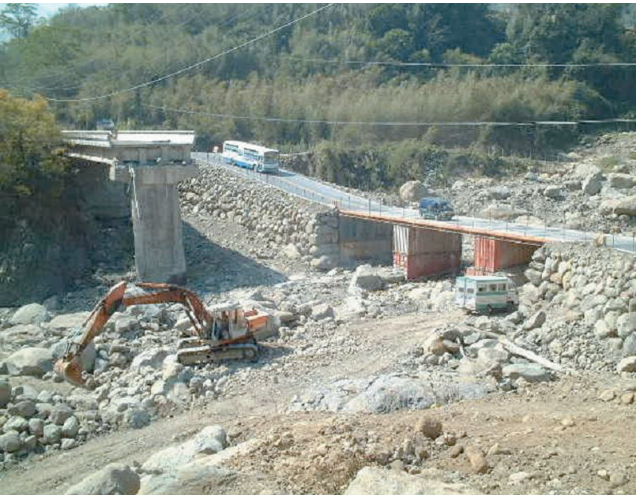
圖38 望鄉橋北側橋墩遭土石流沖毀後僅剩一孔橋面

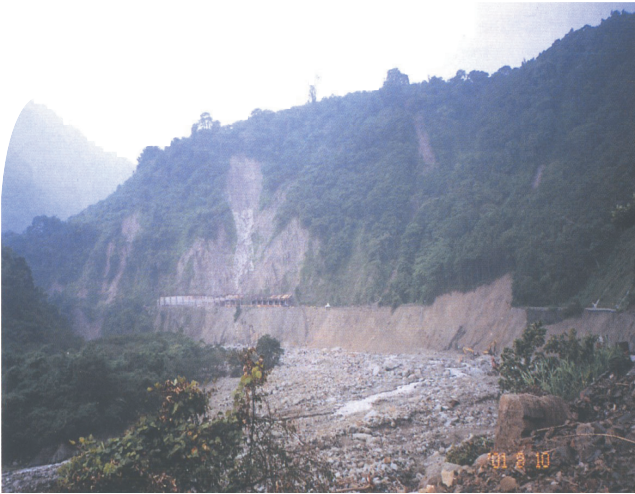
圖42 台21線111K~112明隧道間路基崩塌

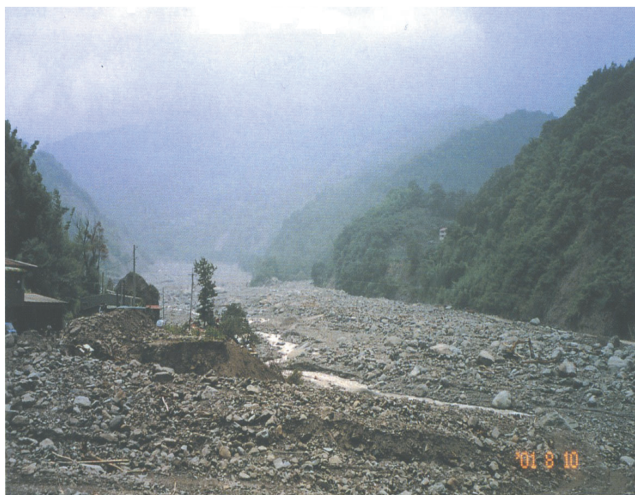
圖44 台21線松泉橋、神和橋完全遭土石流沖失

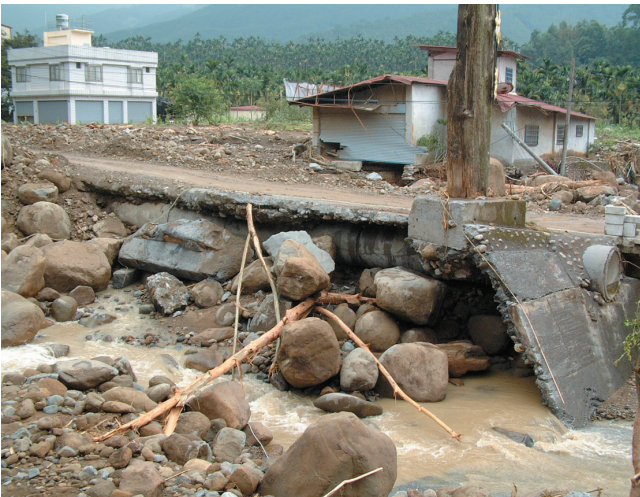
圖50 151線和平橋因土石流造成引道路基、橋台、大梁及橋面損壞

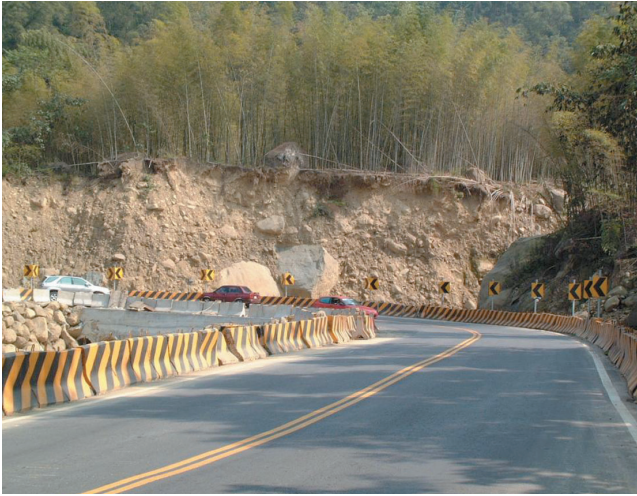
圖54 151線奮鬥橋便道便橋

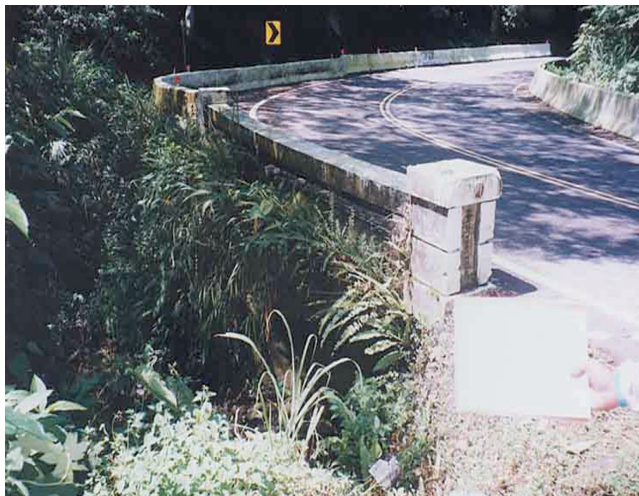
圖60 151線尚進橋復建示意圖

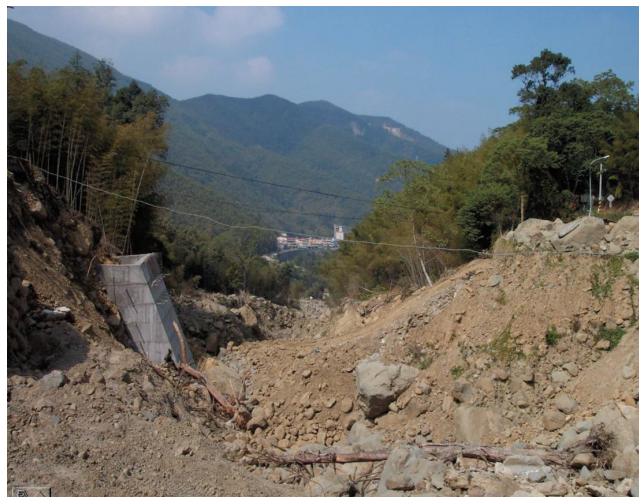
圖62 151線大孝橋遭土石流沖毀僅餘部分橋台

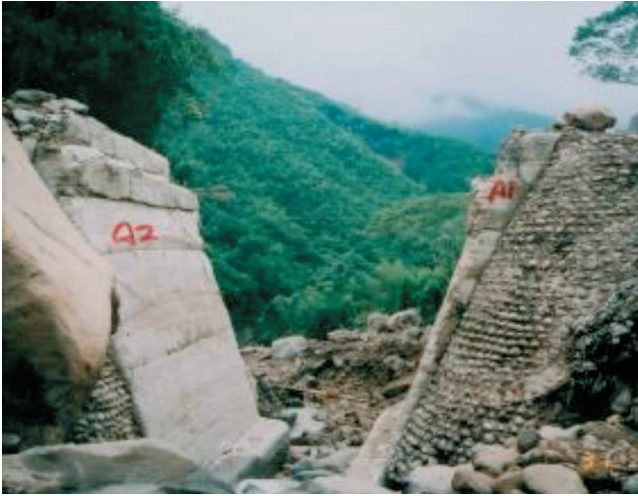
圖65 151線大孝橋重建示意圖

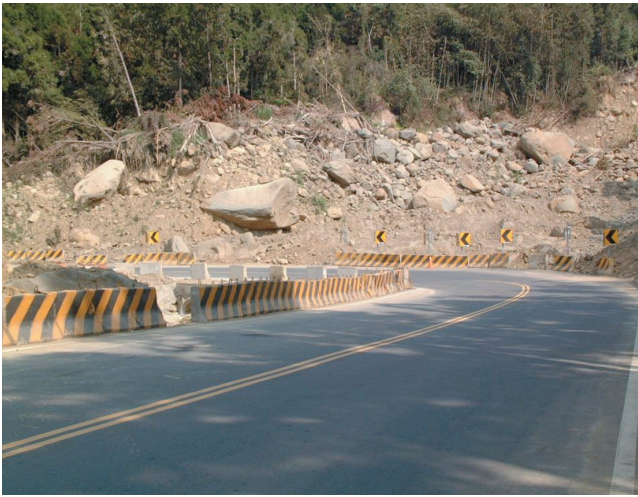
圖67 一五一線大仁橋橋台遭土石流沖刷受損情形

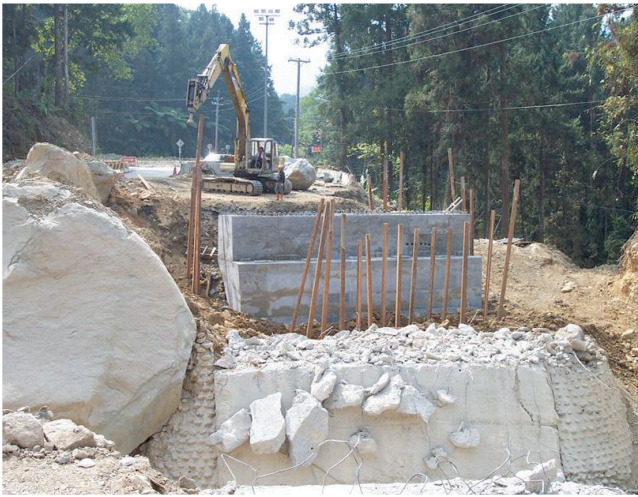
圖69 151線大仁橋復建示意圖

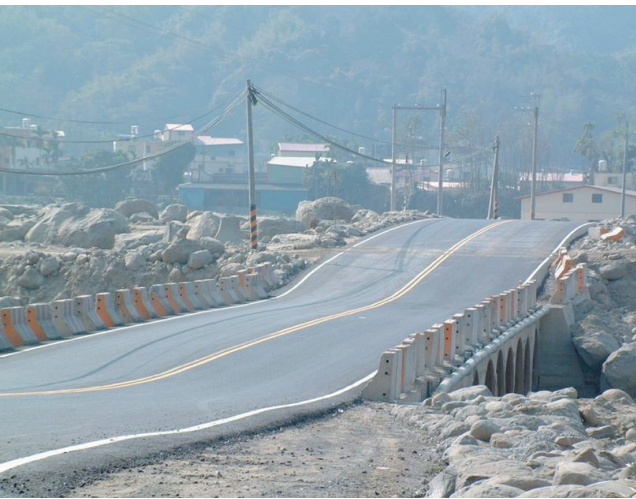
圖73 149線瑞興橋巨石流木堵塞橋孔

- (1)災害型態：土石流可怕之處，在於土石流的高密度與其所擁有的高能量；土石流活動的過程中，於發生階段土石本身的位能轉換成動能，在向下流動的過程中，不斷獲得物質的補充，並且增加流速與能量，若遇到橋梁、涵洞等阻礙物，對阻礙物產生撞擊，造成橋台、橋墩的損壞，橋面下落及流失。若土石阻塞橋梁底部（或涵洞），造成淨空不足，巨石直接衝擊到大梁，造成大梁斷裂。
- (2)案例：如台21線陳有蘭溪橋、望鄉橋、149線瑞興橋、149乙線瑞草橋、草瑞公路來吉橋等。
- (3)對策：橋梁跨越方式盡量減少河床中之橋墩數量，以降低土石流損毀橋墩的可能。橋梁在設計時應考慮河谷地形與水流的自然流向問題，避免橋台等結構位於河道的攻擊坡位置，承受多餘的衝力與沖刷，並計算土石流的衝擊力，提高橋梁基礎與墩柱、橋台的耐撞擊能力。

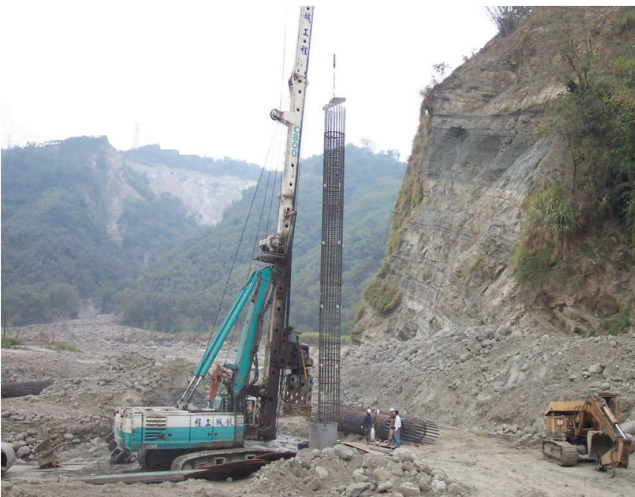
圖79 149乙線瑞草橋復建示意圖

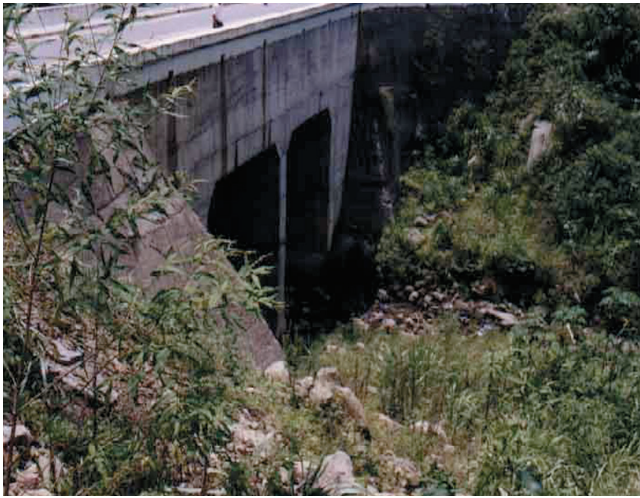
圖83 149甲線內湖橋改建平面示意圖

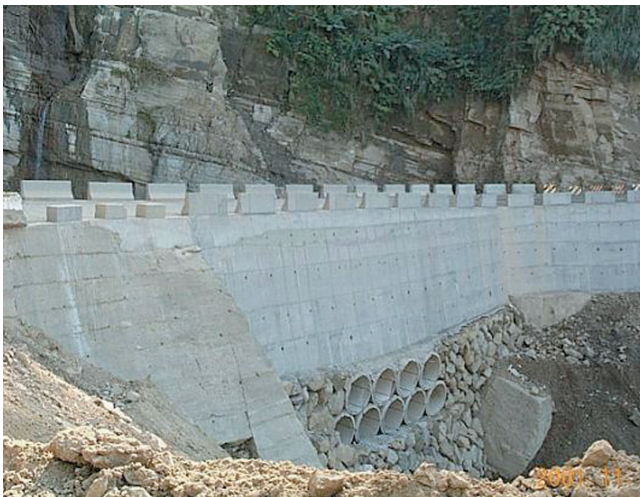
圖85 149 甲線雙孔橋受損情形

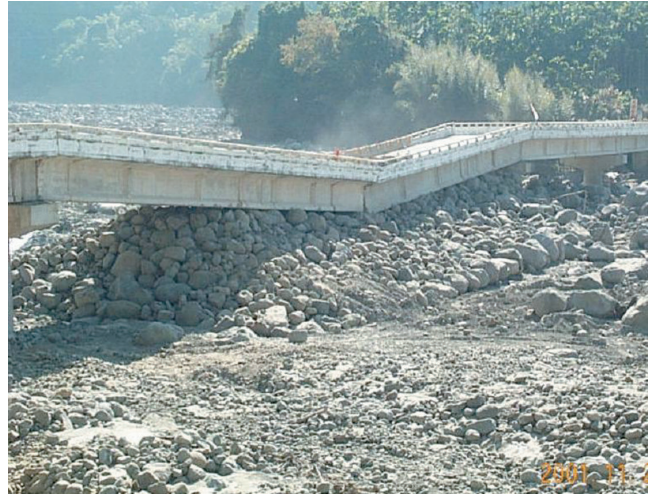
圖90 149甲線全仔社橋受損情形

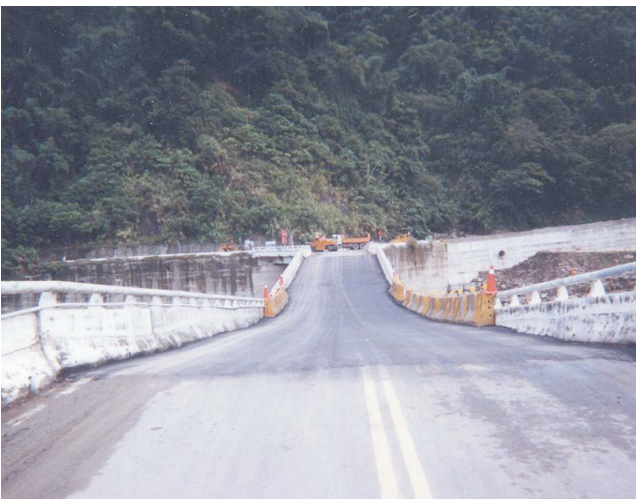
圖91 149甲線全仔社橋橋下填塞石塊搶修

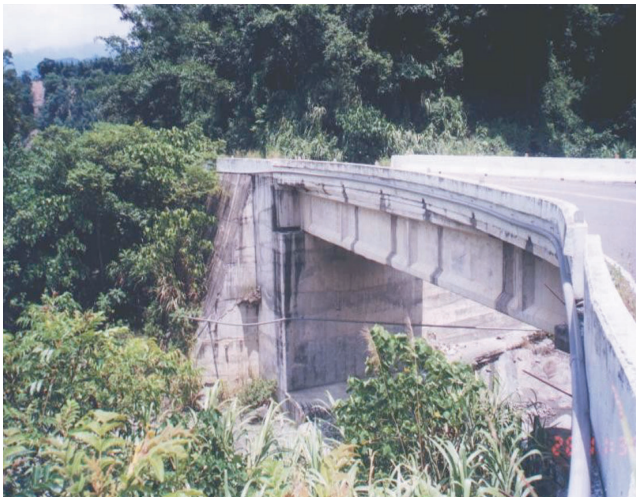
圖93 149甲線全仔社橋復建平面示意圖

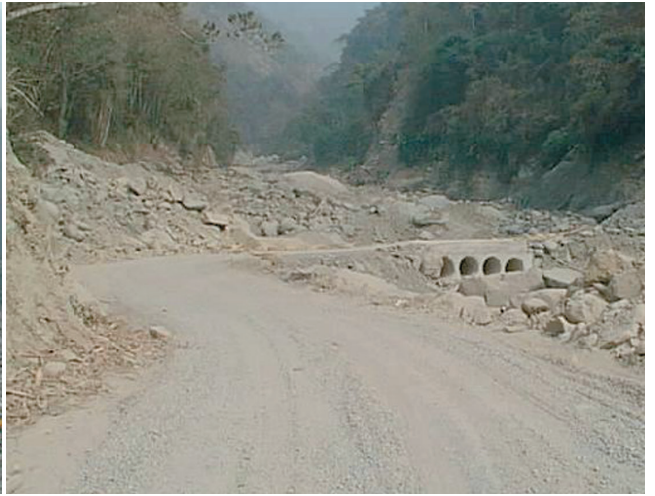
圖96 草瑞公路三龍橋沖毀受災情形

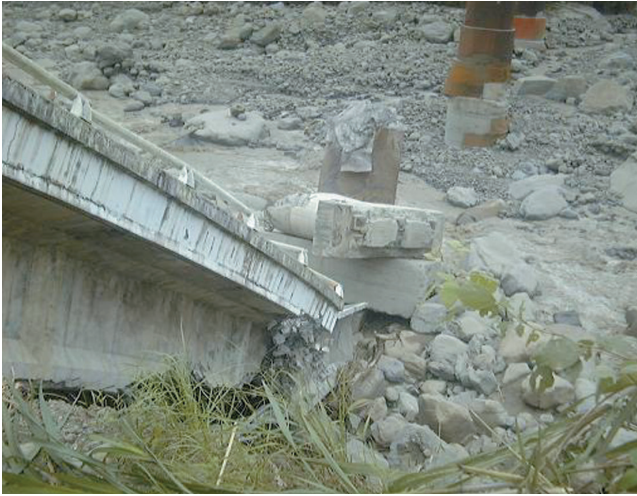
圖101 草瑞公路來吉大橋橋墩沖毀橋面損毀

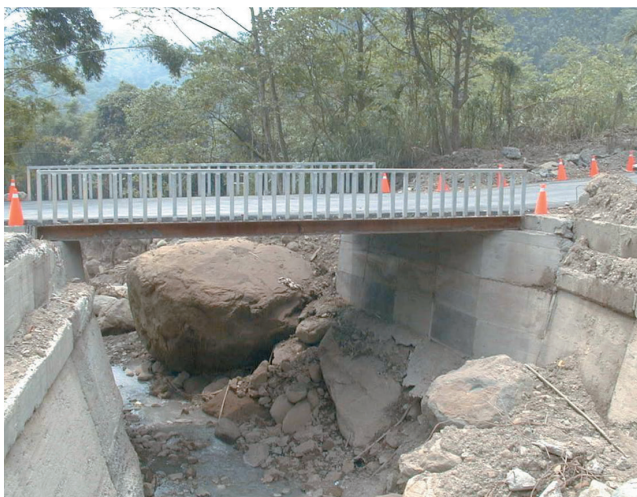
圖105 台16線地利橋涵管便道

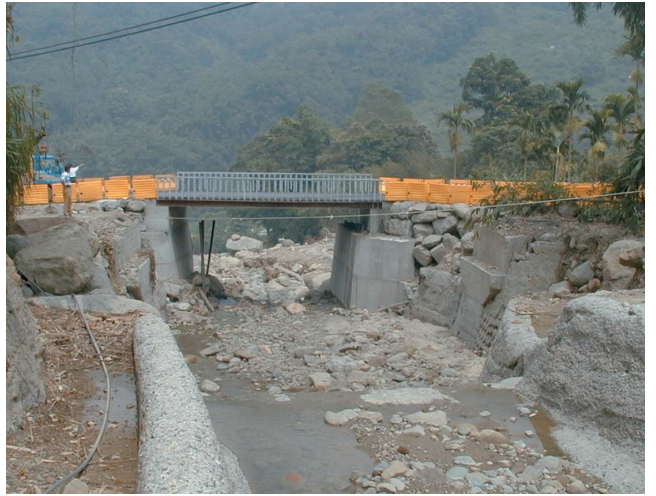
圖109 147線無名橋原橋址處架設鋼便橋

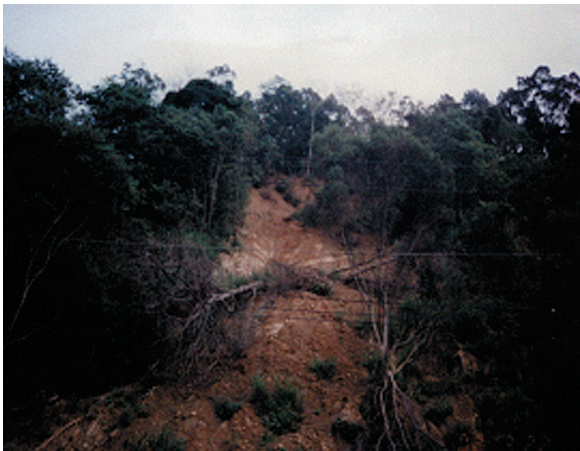
90.9.16.納莉颱風來襲，帶來大量豪雨，新竹縣竹東鎮與北埔鄉交界之台三線路段（80K+100～80K+250）右側（南下車道）上邊坡遭受大雨沖刷，邊坡表土下滑坍方，除造成該路段交通阻斷外，整座山坡上至稜線，下至邊溝形成約4,600M²之裸坡坡面，生態環境破壞嚴重。當坍方災害發生，新竹工務段即調度預約災害開口契約承商進行坍方災害搶修作業，於90.9.18.搶修完成，恢復台三線交通；惟上邊坡裸坡形成之崩塌地落石不斷，危及行車安全。新竹工務段遂進行裸露邊坡復舊之計畫執行，其保護邊坡工法除穩固坡面，維護行車安全外，更重要考量一點係恢復山地公路原有之原始生態，建構坡地原有之青山風貌。

照片一 施工前邊坡

本案經工程處及總局先後派員勘災，指示應以綠化邊坡方式辦理修復，以符合坡地原有茂盛風貌，平衡大地生態環境。本段奉命辦理以生態工法修復後即依現場坡面研擬植生方式，歷經多次與工程處考核工程司現場協調研議結果，因其下層坡面較為平緩以打樁編柵，袋苗穴植及噴撒草種方式辦理，上層坡面陡峭打樁不易，擬以掛網噴植草種辦理；坡頂則闢建蝕溝截水。修復方式如圖一斷面圖所示。
