分析鋪面坑洞產生原因與建議維護方法

陳建旭^{*}、劉韋廷^{*}、廖敏志^{***}、王慶雄^{****}、蔡益智^{*****}、林和志^{*****}

一、緒論

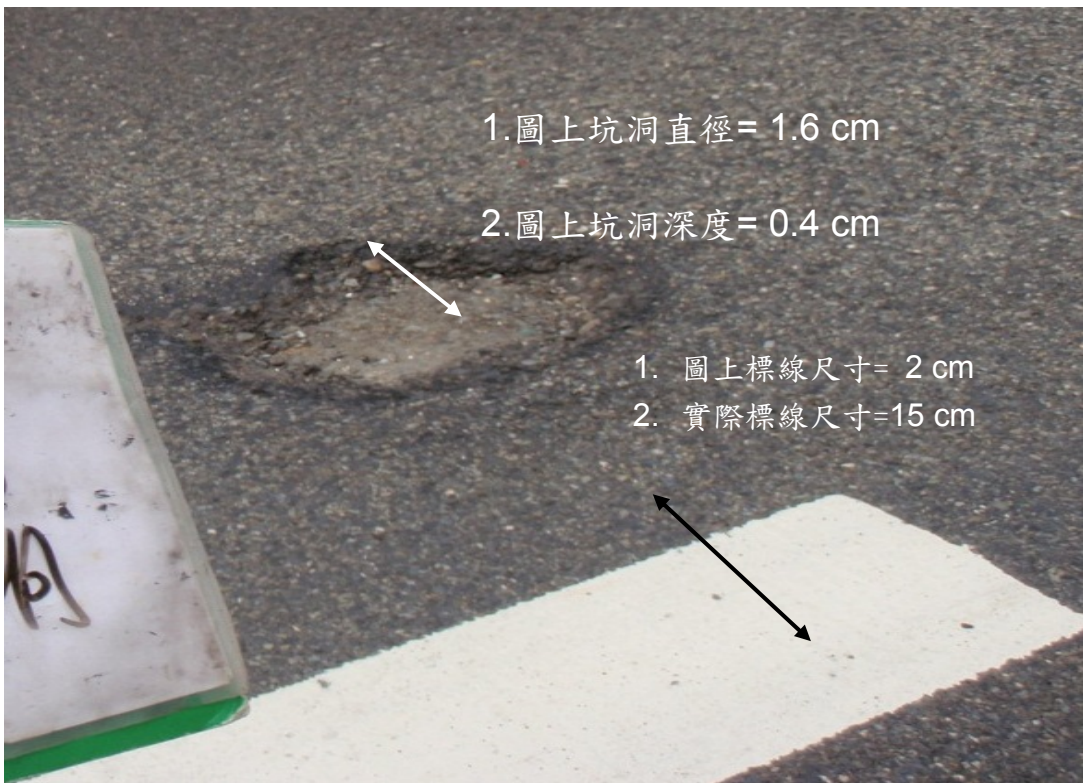
圖 3.3.14 坑洞與標線相對關係照片

在圖上量得路面標線尺寸為 2 公分，坑洞直徑及深度分別為 1.6 公分與 0.4 公分，而路面標線現地實際尺寸為 15 公分，所以坑洞實際直徑 = $15 \times 1.6 \text{ (cm} \times \text{cm)} / 2 \text{ (cm)} = 12 \text{ cm}$ ，坑洞實際深度為 $15 \times 0.4 \text{ (cm} \times \text{cm)} / 2 \text{ (cm)} = 3 \text{ cm}$ 。由於坑洞形狀不一，但其面積都可以求得，假設坑洞的面積為 A ，則可依坑洞面積 A 等於圓形面積 ($\frac{1}{4} \times \pi D^2$) 之觀念，即可求出「等值直徑」(D) 之值， D 值計算式如下：

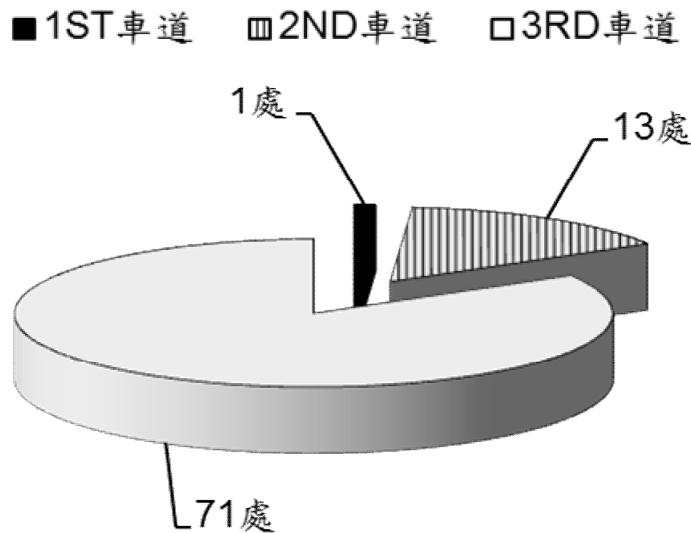
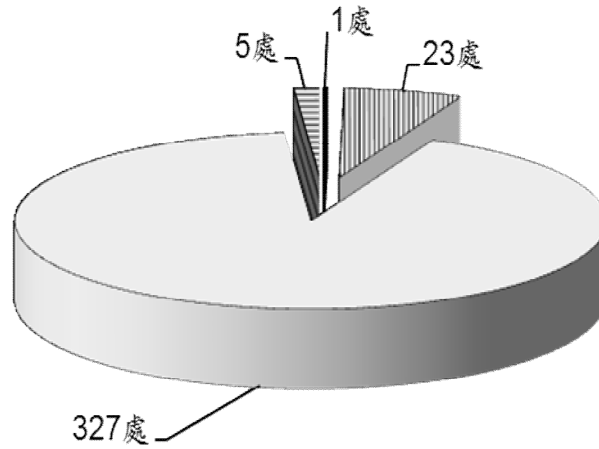
為瞭解車道位置發生坑洞情形，首先將坑洞發生位置以車道位置歸納統計分析，分為內車道是第 1 車道，依序為第 2、3 及 4 車道，將試驗路段 A 與 B 車道之坑洞位置分別以圖 4.1.1 及圖 4.1.2 統計分類表示，試驗路段 A 和試驗路段 B 於 99 年間坑洞發生次數分別為 85 和 356 次。由圖 4.1.1 和 4.1.2 得知坑洞發生次數以第 2 車道及第 3 車道為最多，尤其第 3 車道發生次數更遠高於第 2 車道，主因為第 3 車道為重車行駛車道，交通荷重對路面造成極大負擔，交通流量與荷重對坑洞之影響將於後續分析說明。

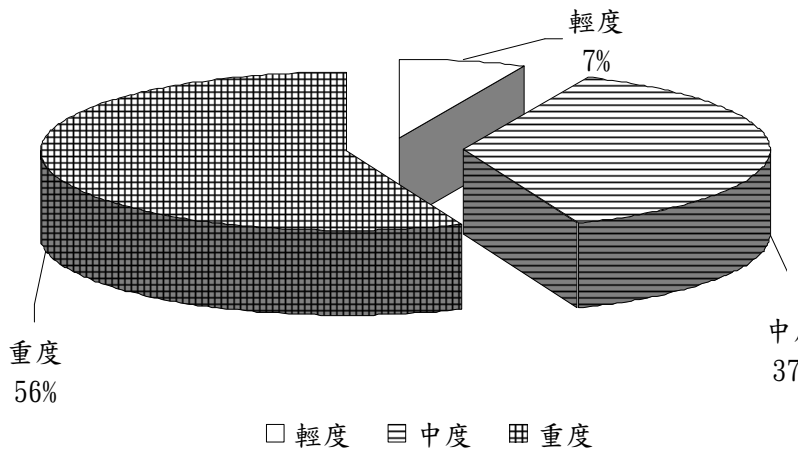
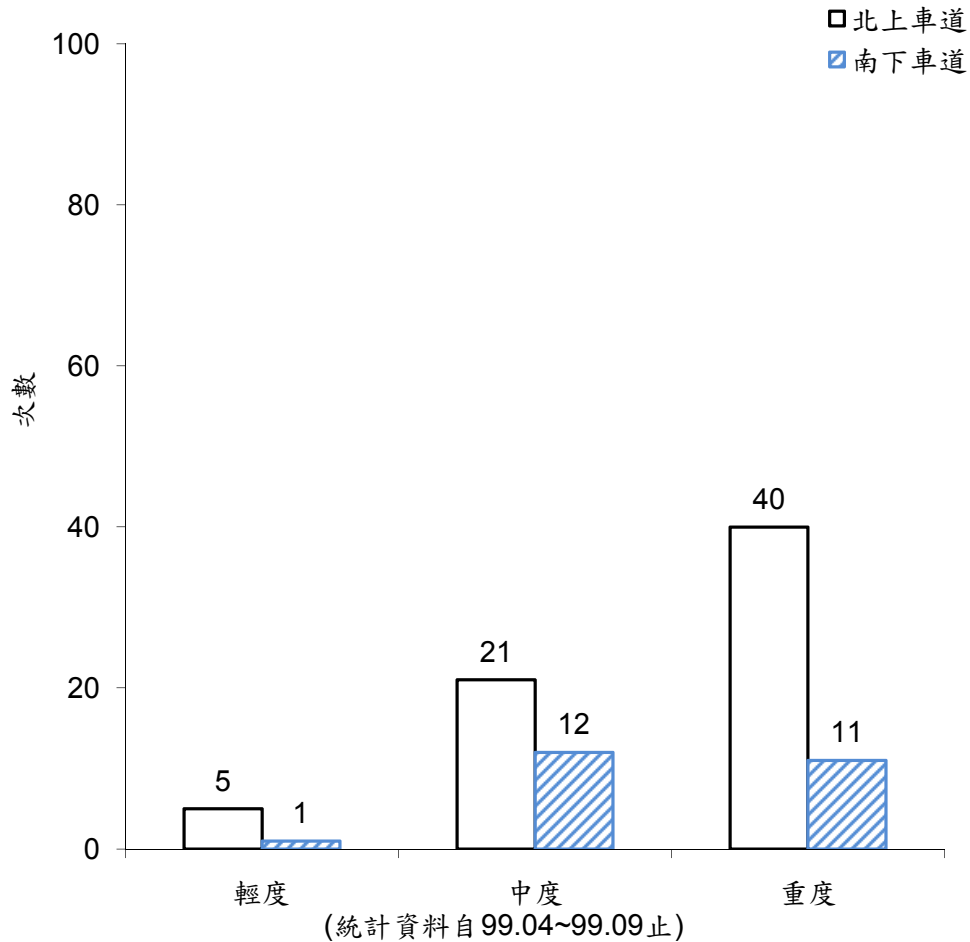
試驗路段 A 發生坑洞嚴重程度以 ASTM D6433 規範分類歸納，如圖 4.1.3 所示，重度坑洞占全整體結果高達 56%，接續為中度情形 37%及輕度情形 7%。另外，比對圖 4.1.4 發生次數統計圖，發現重度情形以北上車道約為南下車道之 4 倍，類似試驗路段 B 統計結果，試驗路段 A 發生坑洞，北上車道多屬較為重度情形。

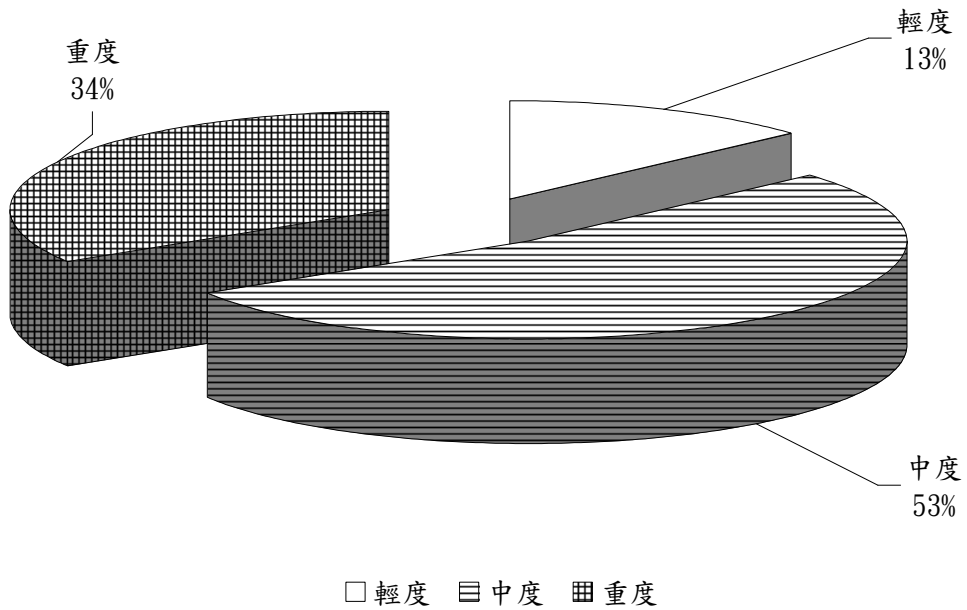
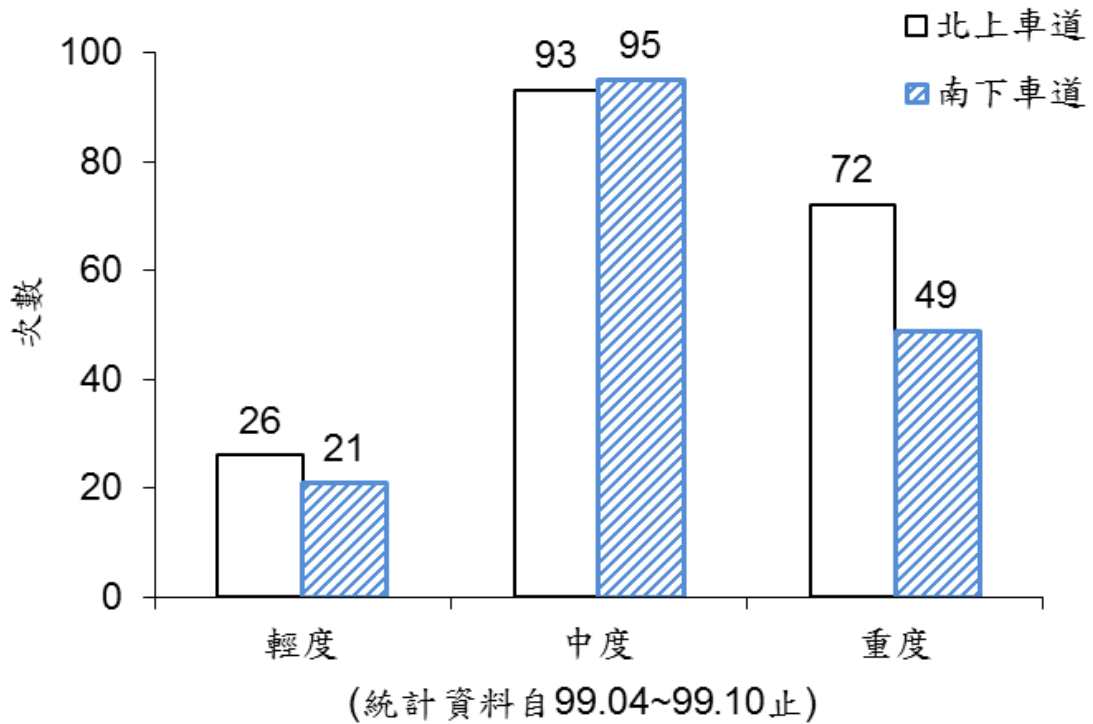
試驗路段 B 坑洞發生統計結果由 ASTM D6433 規範分類歸納，將坑洞分為輕度、中度及重度等三類破壞程度，圖 4.1.5 說明坑洞屬於中度情形為多，所占比例高達全部的 53%，此類坑洞深度介於 2.5~5 cm，坑洞直徑介於 20~45 cm；需注意的是，重度坑洞占全部數目的 1/3，此時坑洞深度大於 5 cm，直徑也大於 45 cm。再者，比對圖 4.1.6 坑洞發生次數統計圖，可得知就坑洞發生次數之輕度、中度等級，南下北上坑洞發生結果略接近；然而，重度坑洞發生於北上車道之情況明顯高於南下車道。試驗路段 B 南北向之雨量條件相同，南北向車道嚴重坑洞數目卻存有差異，可以說明在相同雨量條件下，造成試驗路段 B 北上車道坑洞情形嚴重，可能是北上車道鋪面之重車較重且多，因此較容易產生有局部裂縫，雨水滲入而有所影響，致使坑洞發生，綜合而言，路段 B 之坑洞嚴重度和次數皆較路段 A 為高。

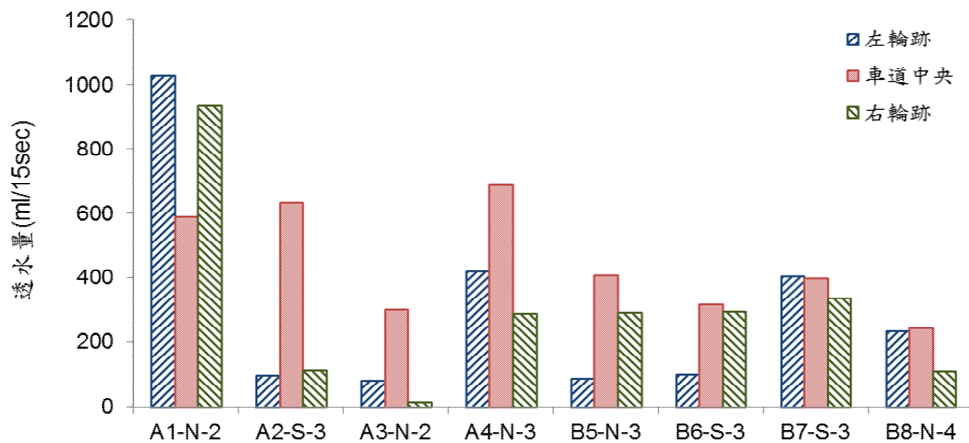
圖 4.2.1 試驗路段 A 與試驗路段 B 現地透水量

現地透水試驗係用以評估開放級配摩擦層(OGFC)之透水能力，OGFC 在剛鋪築完成時約有 10%的孔隙率，但隨著時間的增加及重複的交通載重產生再壓密的現象，使 OGFC 的孔隙逐漸降低，排水效果消失。由圖 4.2.1 顯示輪跡處的透水量通常都比車道中心低，表示輪跡處長期受到車輪載重的影響，導致 OGFC 層的孔隙被壓實，透水能力下降。

圖 4.2.1 中可以看出，平均而言，試驗路段 A 車道中央的透水量高於試驗路段 B，可能原因是鋪面使用年限不同，或是兩路段重車數數量不同。OGFC 受到壓密情形影響，排水效果較低的路段，雨天水分較容易積留路面，造成水侵害的機率也較高。為減少水侵害，除可用多孔隙瀝青混凝土提升排水效果外，也可於瀝青混合料中添加 2~3% 的水泥取代石粉，或是使用改質瀝青，以減少粒料剝脫的現象。

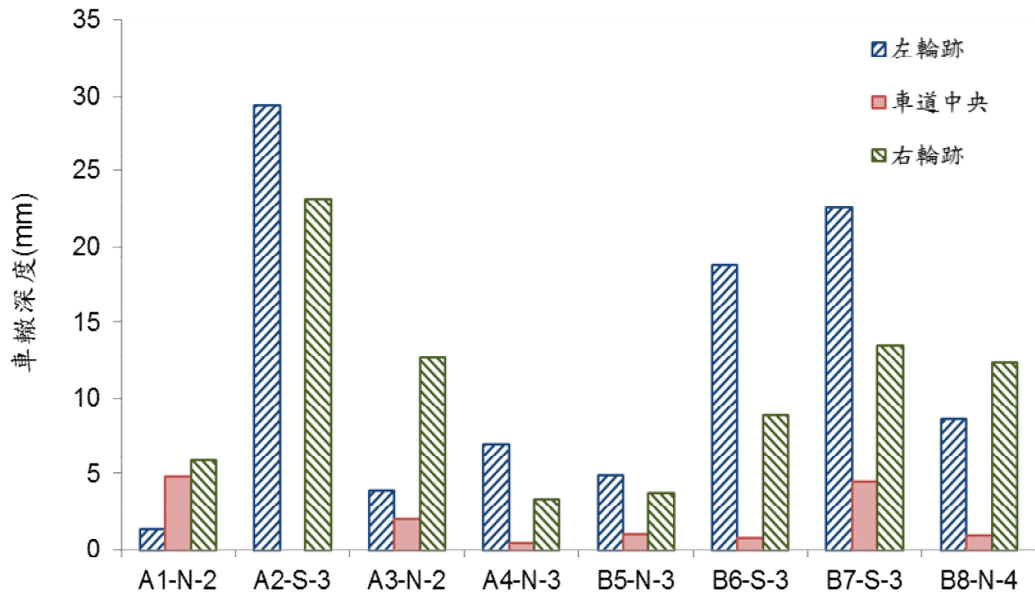
圖 4.2.2 試驗點位車轍深度

圖中可以看出車道輪跡處的車轍深度都比車道中央的高，表示鋪面長時間承受重複交通荷重的情況下，產生永久變形，除試驗路段 A2-S-3 處變形過大，一般而言，試驗路段 B 之車轍較明顯，四個試驗點位的輪跡處都已經產生明顯的車轍現象。試驗路段 B 之車轍與地理條件有關，試驗路段 B 由北至南分別有科學園區、鋼鐵廠、中鋼、中油、中船和港口等重工業，重車由港口將貨物運送至附近的工廠或園區內，交通量將於 4.4 節詳細說明。

圖 4.2.2 中試驗路段 A2-S-3 處的車轍點為明顯偏高，是因為該試驗點位的鋪面受到嚴重局部側擠(shoving)，擠向車道中央處，因此車道中央處的高程明顯高過輪跡處，假如以車道中心處的車轍深度視為零，輪跡處的車轍深度高達 30mm；側擠是局部位置受到重車荷重後，垂直方向變位扭曲後的情形，為了增加瀝青混合料的抗變形能力，使用黏度較高的黏結料或鋪築石膠泥瀝青混凝土(SMA)，將可降低車轍的嚴重性。

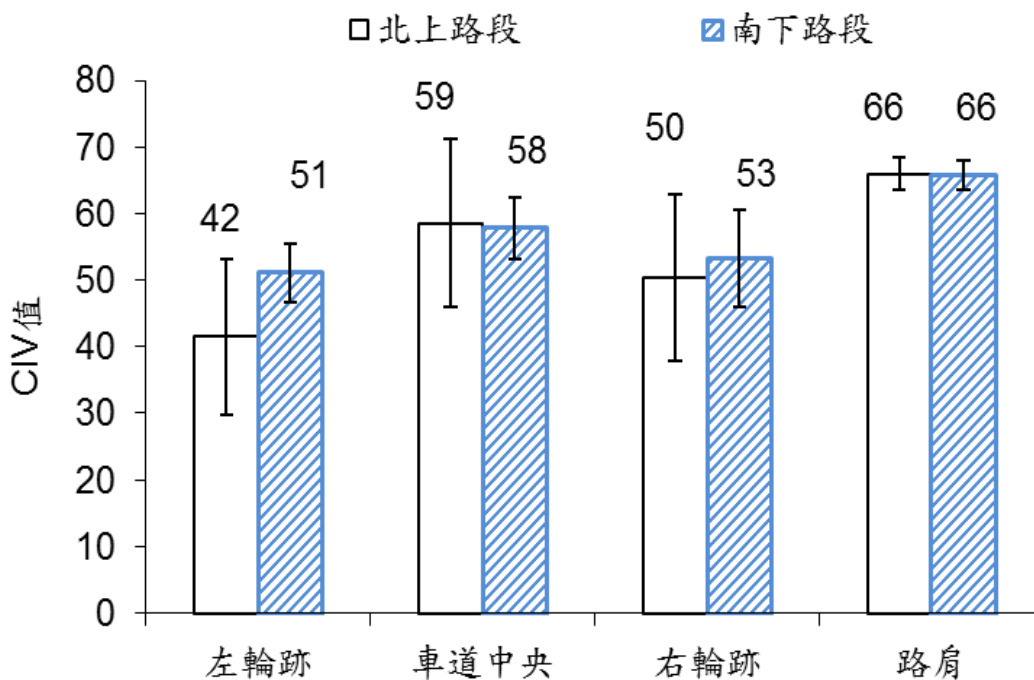
圖 4.2.3 路堤段南北外車道之 CIV 值比較

由圖 4.2.3 顯示，不論南下或北上車道左、右輪跡處 CIV 值皆低於中間車道和路肩，與現地調查發現每逢大雨過後，該試驗路段外車道於車行輪跡處容易產生坑洞有相關聯，當下雨和交通荷重合併交互作用時，受交通車輛反覆荷重後鋪面發生龜裂，雨水從裂縫處滲入，浸泡基底層和路基，於是 CIV 值降低，坑洞較容易形成。路肩和中車道 CIV 值較高的另一意義是如果沒有車輛行駛的位置，鋪面結構可以較容易保存；反過來說，左右輪跡處 CIV 值較低，說明重載交通對鋪面影響是明顯的。

試驗路段之路面結構仍需要時間方可達到穩定效果。為確保鋪面結構強度，可進行之方法包含 (1) 消除可能造成軟弱面的裂縫，和 (2) 使用黏度較高的黏結料，增加黏結效果。換句話說，於刨除舊有路面時，可事先鑽心，了解裂縫深度，再決定刨除厚度，如果裂縫穿透深度超過 8 公分，刨除厚度就選定 10 公分；回鋪時，可以使用改質瀝青，改善路面強度。

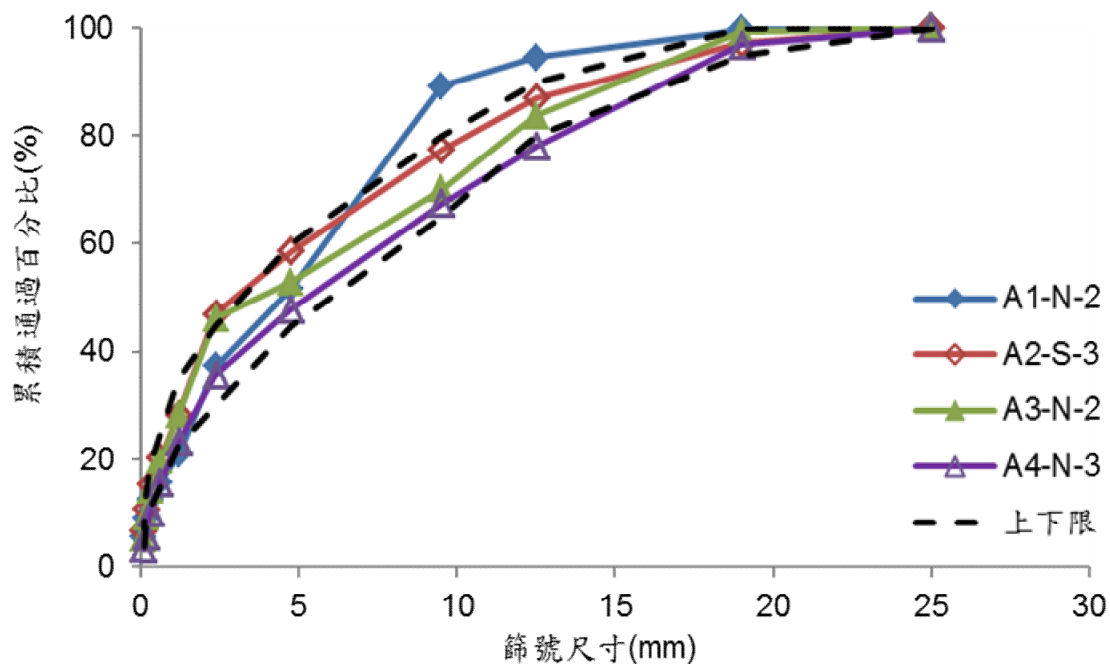
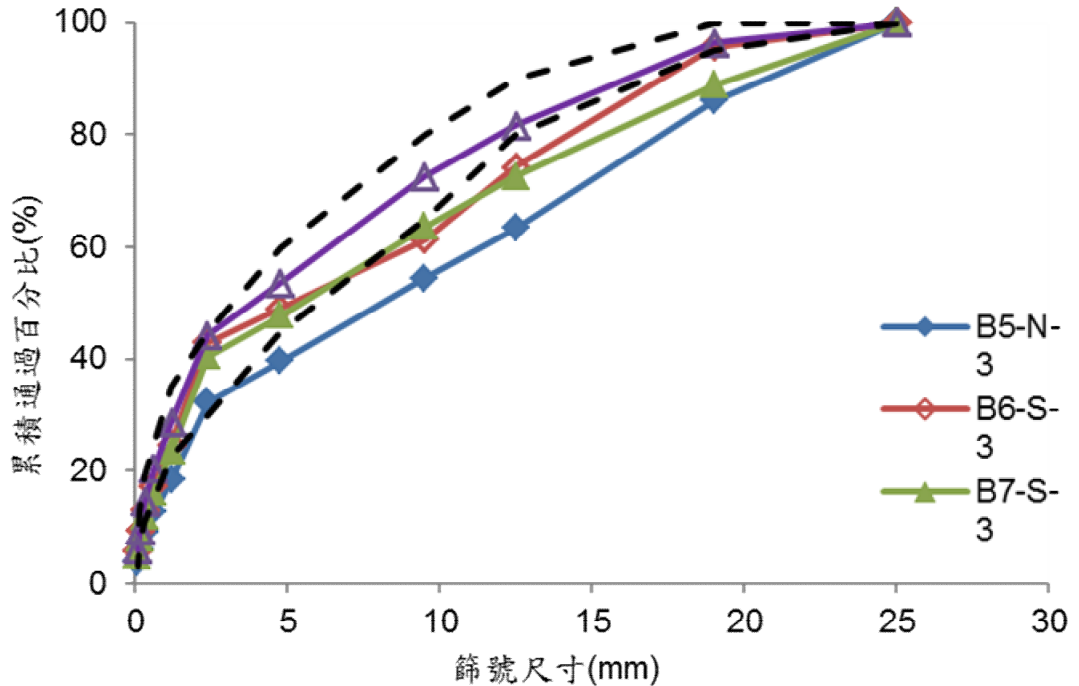
圖 4.3.1 和 4.3.2 顯示級配曲線經過通車一段時間後已有變化，受到交通荷重和流量所影響，有些粒料破碎或跳格，有些級配則偏粗，停留#4 篩比例偏高，因此級配曲線些許偏上或偏下。為控制級配曲線不致於變化太大，於鋪築時，建議派人駐廠，確實執行上、下午各一次的熱料篩分析，決定各熱料斗之用量，符合規範值上下限，降低變異性。

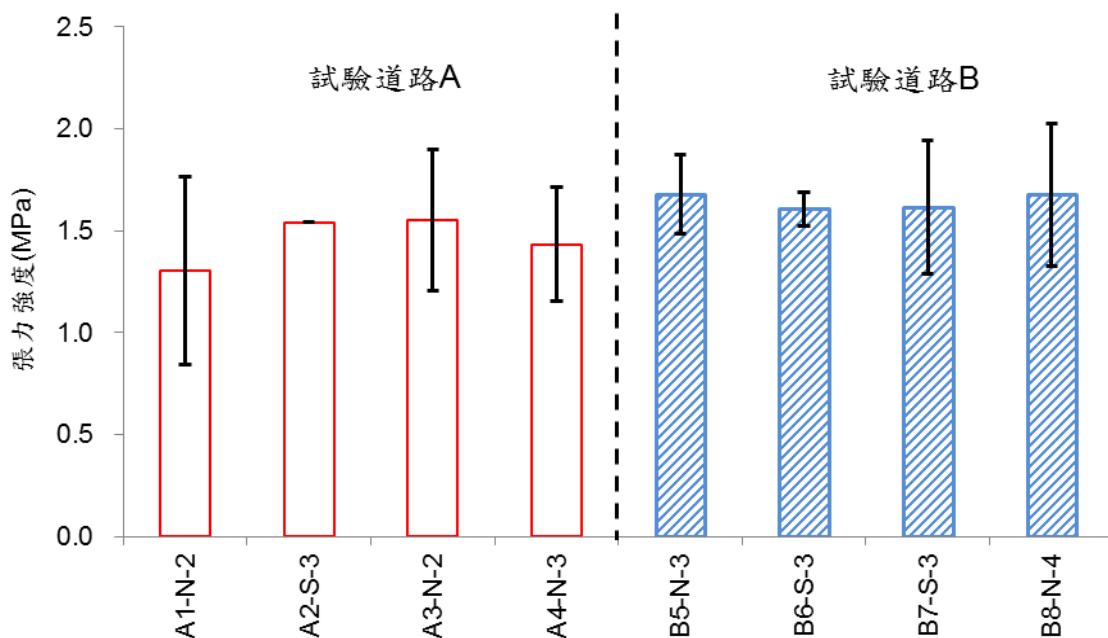
圖 4.3.3 間接張力試驗結果

由圖 4.3.3 可看出現的鑽心試體的間接張力值在考慮標準差的變化程度下，試驗路段 A 和試驗路段 B 各路段之間接張力強度並無明顯差異。新鮮瀝青混凝土之間接張力強度約為 1.2MPa，鋪面開放通車一段時間後，受到材料老化等影響，理論上，間接張力強度應該增加，但本研究鑽心取樣的位置都選定鋪面已經產生破壞處，因此瀝青混凝土已受到外在環境的影響，故間接張力值的變化屬於合理的範圍。

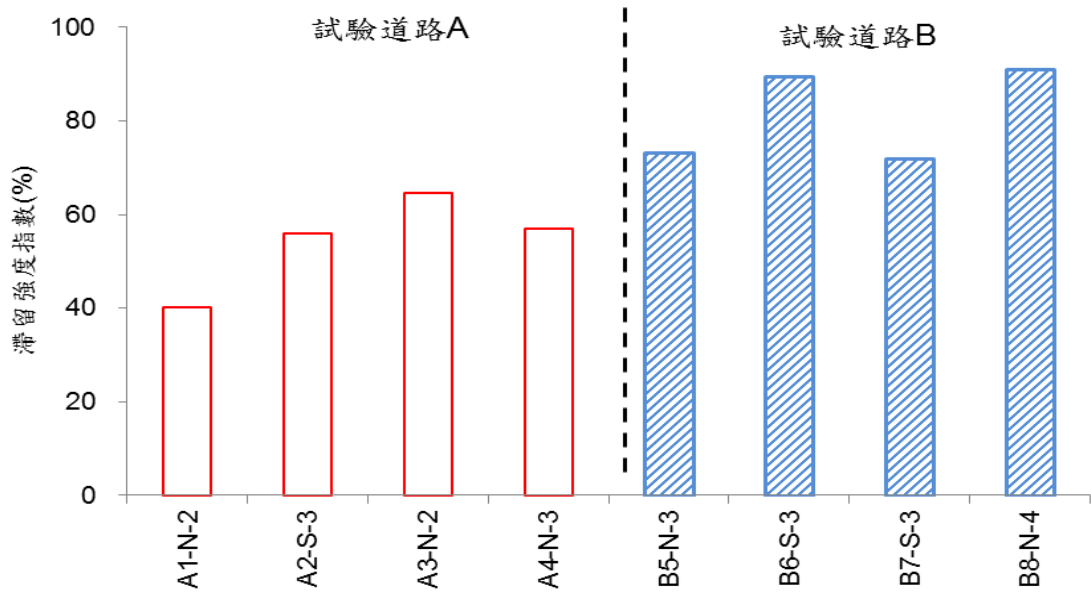
圖 4.3.4 滯留強度指數結果

圖 4.3.4 可看出試驗路段 A 的 TSR 值低於試驗路段 B 的低，這是因為試驗路段 B 要求瀝青混合料添加 2% 之水泥，水泥具有良好的抗水侵害能力。A1-N-2 之 TSR 值最低，僅有 40%，表示下雨天時，容易受到水侵害的影響，瀝青混凝土抵抗張力裂縫的能力下降，受到交通車輛與荷重的影響，鋪面較容易產生開裂，當一個小裂縫存在時，車輛的重複滾壓就會將裂縫附近的粒料帶離，持續降雨的情況下，再加上超額孔隙水壓力的影響，就會形成坑洞。一般規定滯留強度指數之規範要求需大於 75%，試驗結果顯示現地鋪面服務多年後，受到雨量與交通量影響，TSR 值已經下降。需注意的是取樣位置皆有裂縫存在的現象，TSR 值的降低是不可避免的，TSR 值顯示水分是造成坑洞的重要因素。為減緩 TSR 值的降低速率，添加水泥等抗剝脫劑有助於減少水侵害現象的發生。

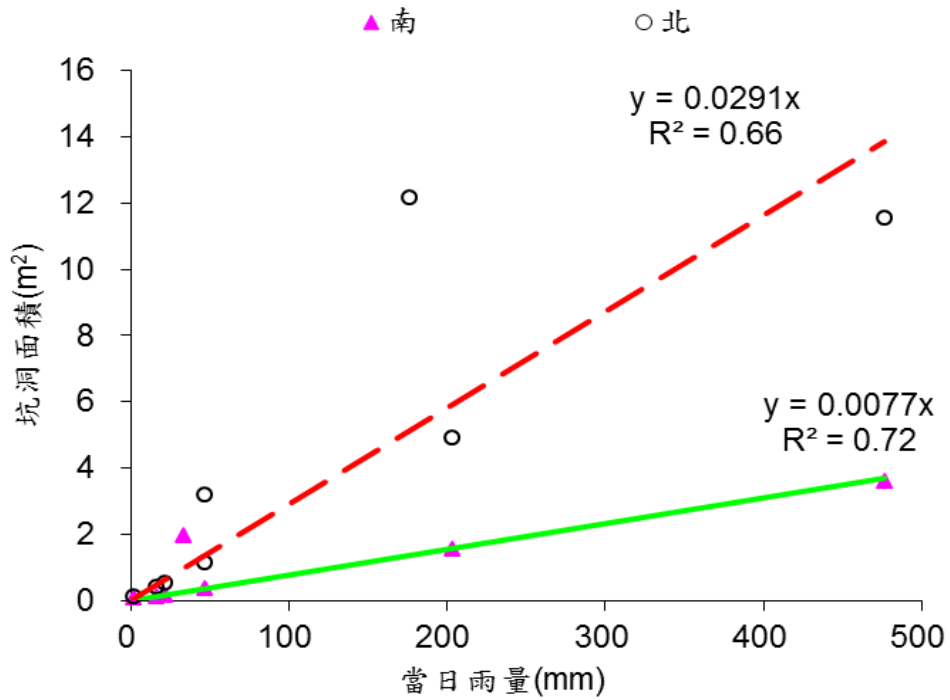
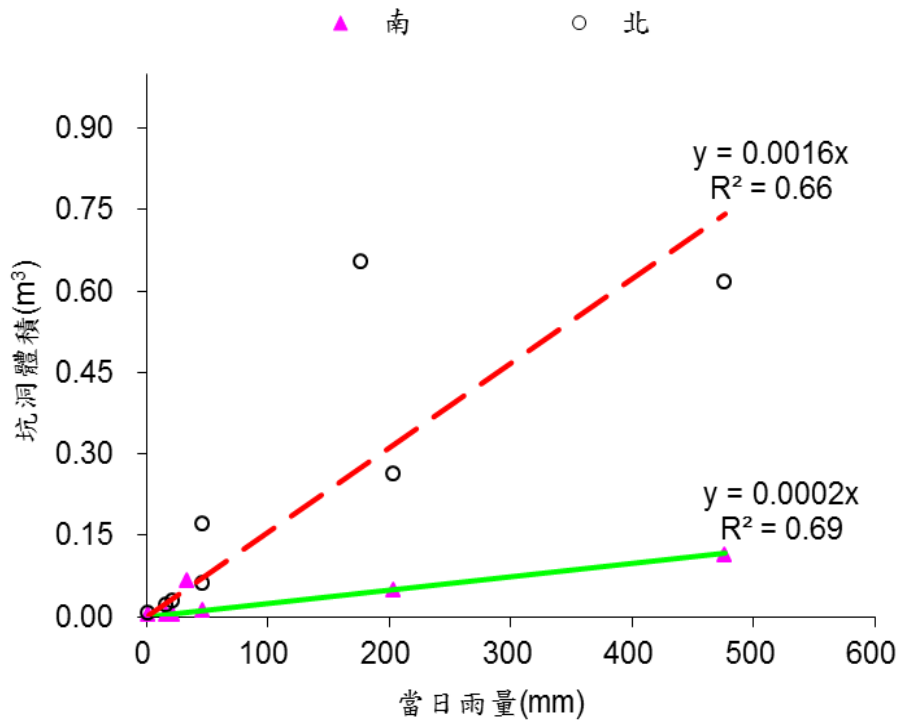
根據 99 年期間收集的資料，試驗路段 A 坑洞總面積為 41.82m²及坑洞總體積為 2.07m³，雨量數據則來自中央氣象局。由圖 5.1.1 雨量與坑洞面積關係發現試驗路段 A 北上路段坑洞面積與雨量間趨勢線斜率明顯高於南下路段，北上路段受重車影響較大，且由迴歸線得知南北向之判定係數 R² 分別為 0.72 及 0.66，說明降雨量與坑洞面積發生的相關性非常高。事實上，鋪面縱然存在疲勞裂縫，假若沒有雨水侵入惡化剝脫狀況，鋪面仍可維持行車功能，不至於產生坑洞；再將試驗路段 A 發生坑洞之體積與雨量關係繪製成圖 5.1.2，其結果與圖 5.1.1 有相同趨勢，判定係數 R² 也接近。

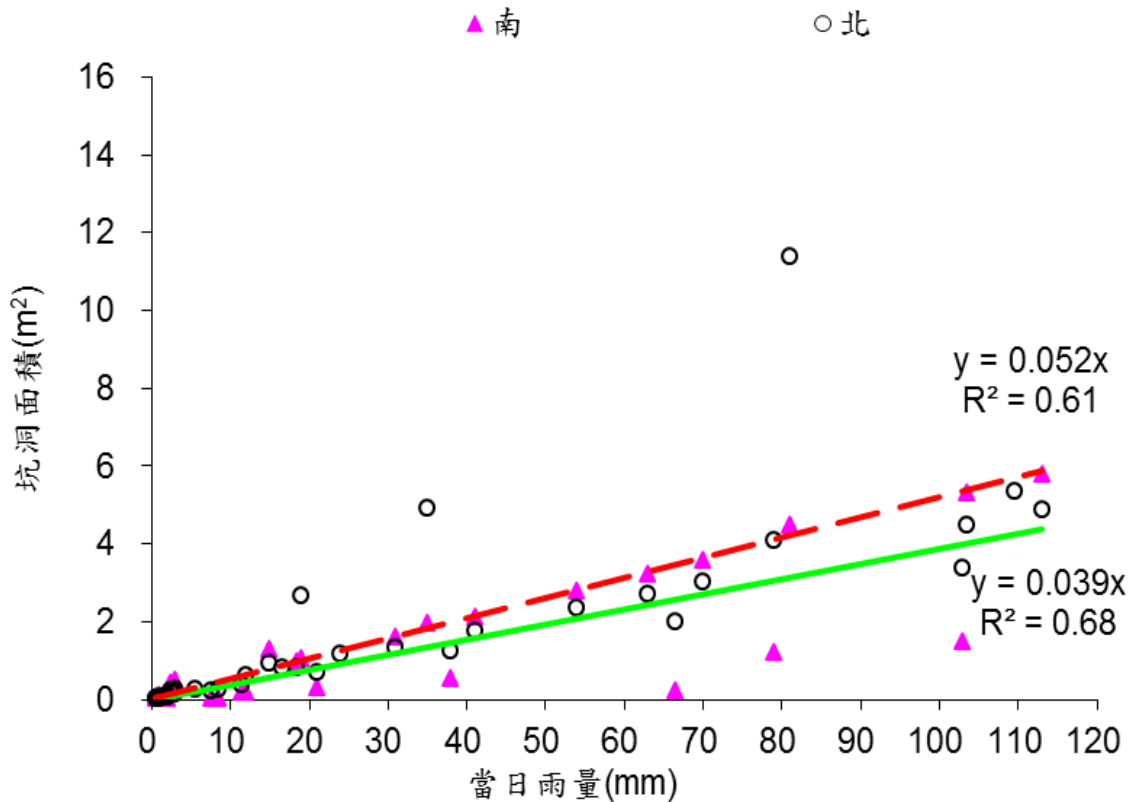
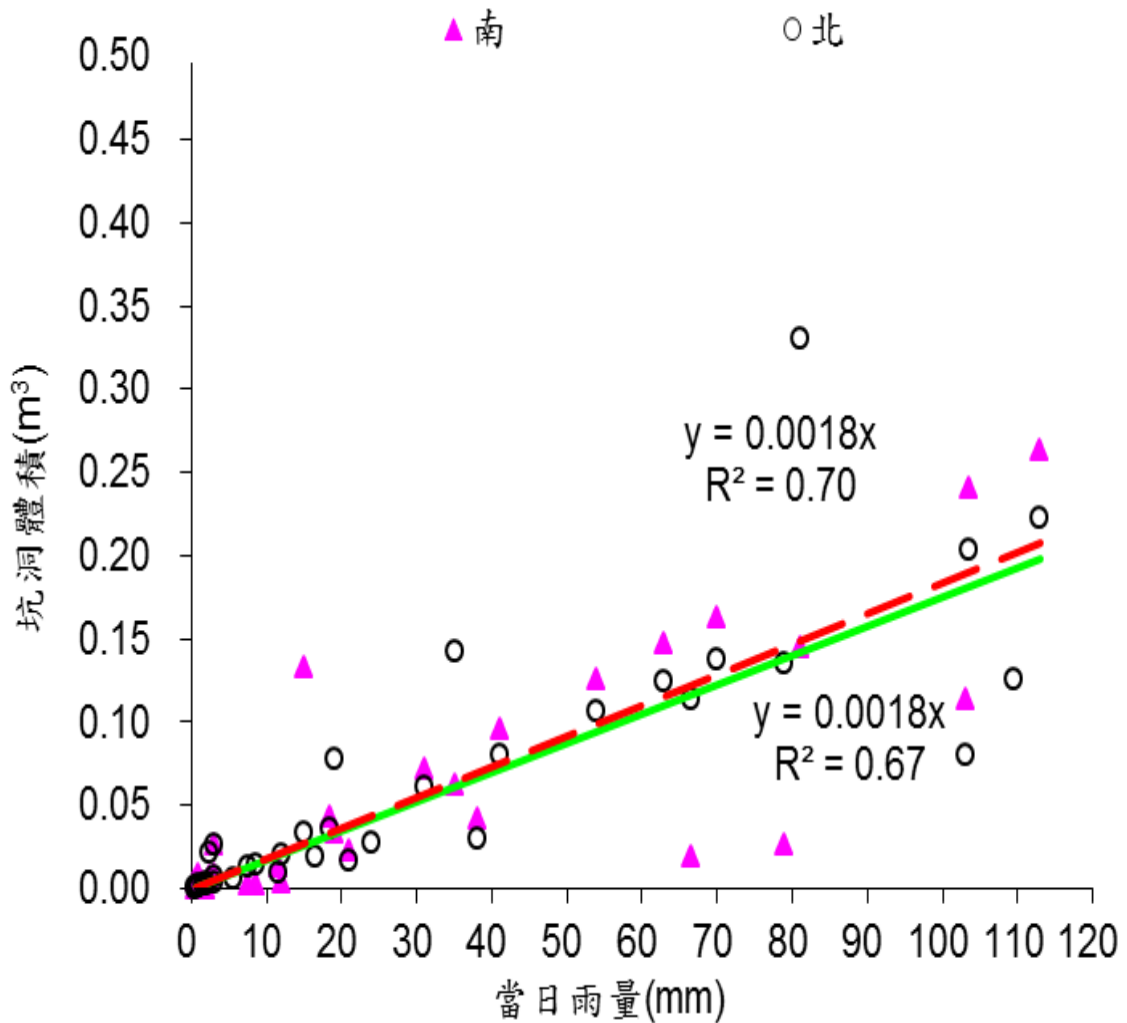
以 99 年資料分析雨量與坑洞關係，結果如圖 5.2.1 所示，經由線性迴歸可得北向之判定係數 R^2 分別為 0.61，也就是坑洞面積產生的原因有 61% 可以用雨量大小來解釋，另外 39% 可歸咎於其他因素，如交通量、材料老化或鋪面結構。顯示天候降雨量與坑洞面積發生有密切的相關性，從迴歸式之斜率來看，雨量發生每增加 100mm 時，試驗路段 B 北上車道將有面積 5.2m^2 之坑洞面積產生。圖 5.2.2 顯示坑洞體積與雨量大小之正關係性，呈現雨量愈高，產生坑洞的體積也愈大。

另外，觀測到北上路段趨勢線斜率略高於南下路段，分別 0.052 和 0.039，是就統計觀念表示試驗路段 B 北上車道較南下車道更容易受天候雨量影響，在相同雨量情形下，北上車道產生坑洞面積高於南下車道；與圖 5.2.2 次數統計圖相符合，表示一旦發生坑洞時，北上車道嚴重程度將高於南下車道，推測可能交通重車影響作用所致。從試驗路段 B 和試驗路段 A 坑洞和雨量的關係圖，清楚說明雨量是造成坑洞的主要原因，交通量和荷重則是加速坑洞嚴重性之另一主因。

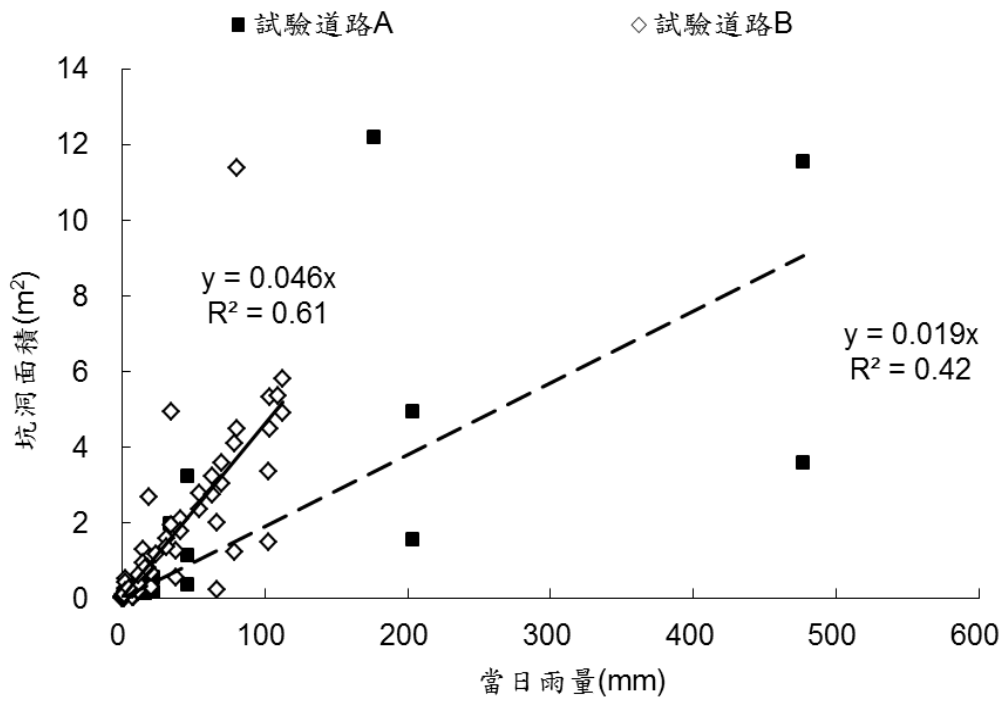
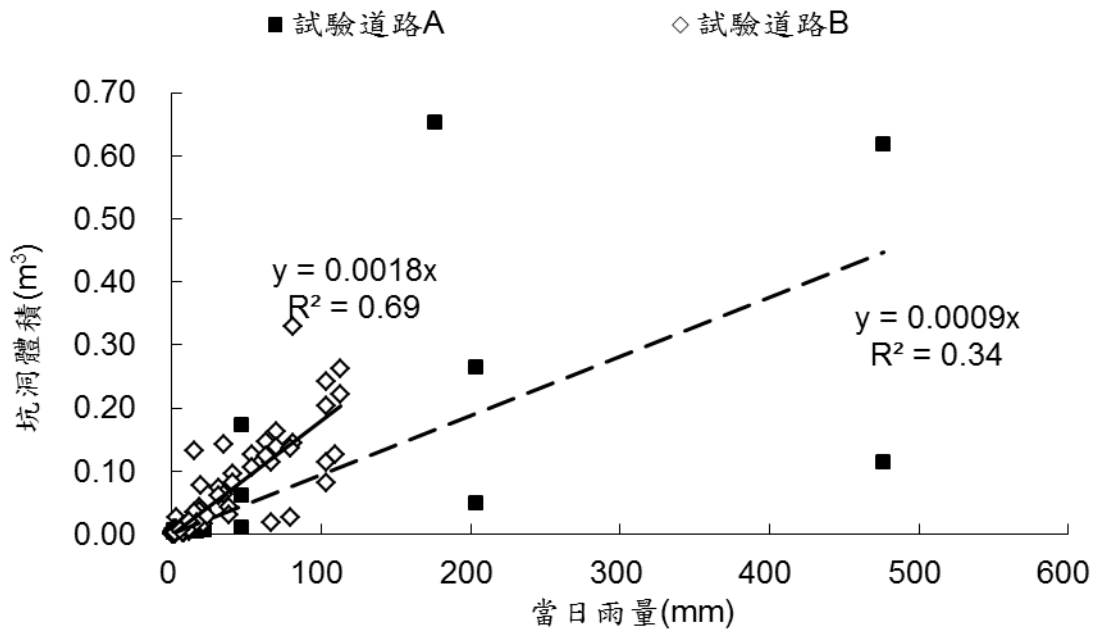
為進一步瞭解雨量影響坑洞發生次數和嚴重程度之關係，因此，將試驗路段 A 及 B 之坑洞與雨量資料綜合分析，探討其關係性，分別以圖 5.3.1 及圖 5.3.2 表示。由圖 5.3.1 雨量及坑洞面積關係圖線性趨勢線之判定係數 R^2 ，分別為 0.61 及 0.42，由於試驗路段 B 與試驗路段 A 之交通量和荷重不一樣，故 R^2 值會有所變化，大致而言，坑洞面積產生的大小變化，至少 40%以上可以由當日雨量多寡來解釋，故雨量可視為坑洞產生的重要因素之一。再由圖 5.3.1 亦可得知，試驗路段 B 線性迴歸斜率值大於試驗路段 A，代表在相同當日雨量下，試驗路段 B 發生坑洞面積較大於試驗路段 A，因此，推測 B 路段受到外在環境條件影響程度高於試驗路段 A；另外，圖 5.3.2 坑洞體積與雨量關係亦呈現相同結果趨勢。

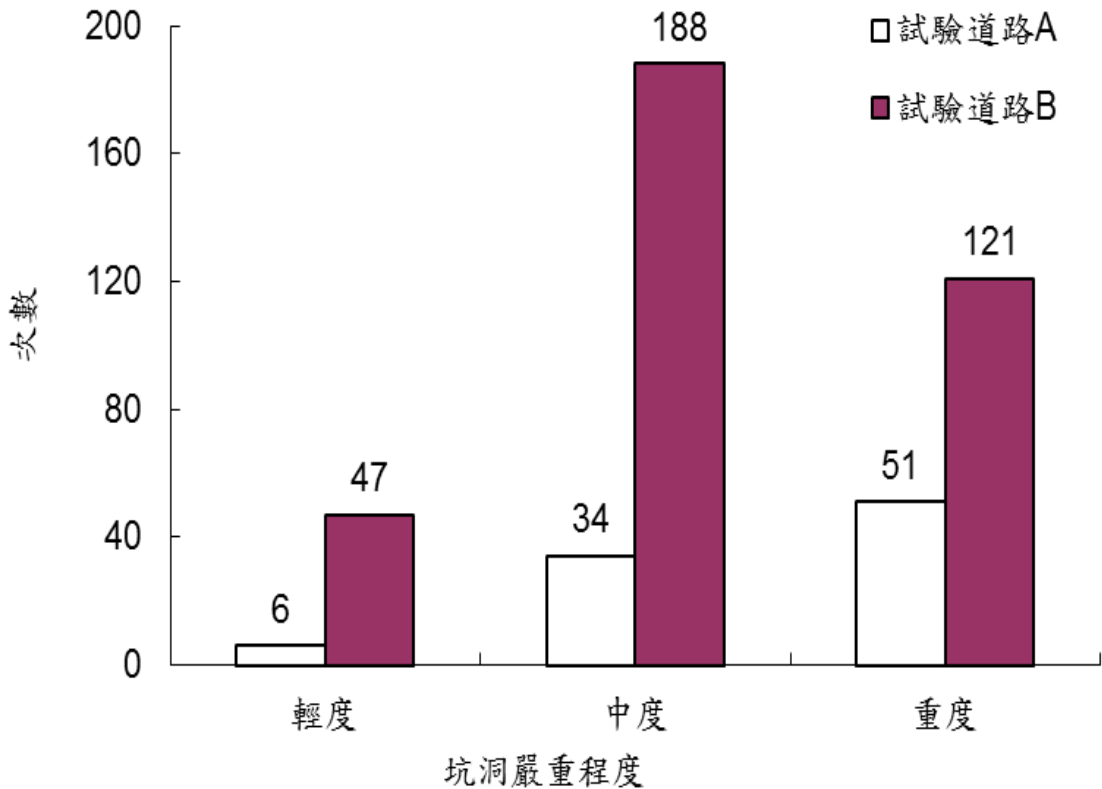
圖 5.3.3 試驗路段 A 與試驗路段 B 坑洞次數比較

圖 5.3.3 顯示坑洞發生情形不管重度、中度及輕度情況下，試驗路段 B 坑洞次數高於試驗路段 A；數據收集時間為相同時間域，因此可知另有其他因素導致此現象發生，經比對車流狀況，亦顯示試驗路段 B 重車交通數量高於試驗路段 A，需可進一步分析重車或交通車量對坑洞產生之影響。

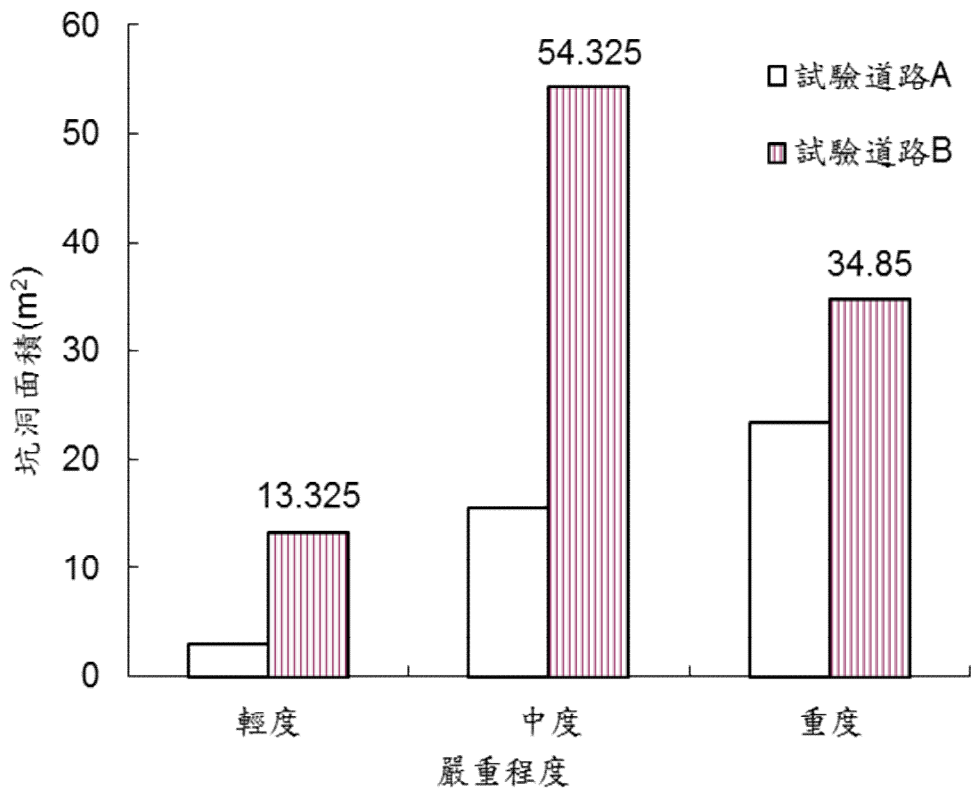
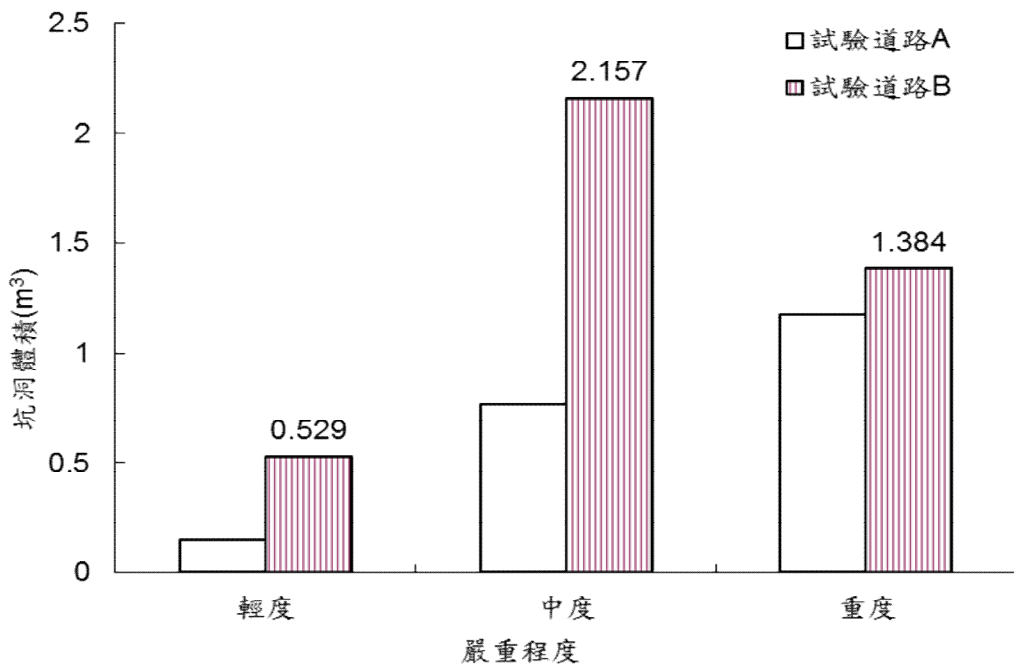
另外，統計試驗路段 B 及試驗路段 A 坑洞發生面積及體積比較，如圖 5.3.4 及 5.3.5 所示，結果與圖 5.3.3 情形有類似結果，而圖 5.3.4 及 5.3.5 主要目的在於瞭解坑洞大小，作為日後養護材料備料和緊急需求參考依據。經由雨量分析結果，雨量確實是造成試驗路段 A 與 B 鋪面產生坑洞主要因子，總結其發生機制因台灣地處亞熱帶，夏季氣溫高，梅雨季節長，路面長期在多雨潮濕的環境下，水份經由瀝青混凝土孔隙或其他類型之路面損壞裂縫滲入瀝青混凝土內部，而使瀝青混凝土產生剝脫，進而造成坑洞現象；所謂剝脫，係指由於水分侵入瀝青混凝土鋪面之粒料與瀝青界面中，使瀝青膜與粒料喪失粘結作用而發生分離的現象，因此降低了路面之承載力與耐久性。前面已將材料特性做深入研究，因此為求完整性，本研究進一步探討交通流量對坑洞發生之影響性。

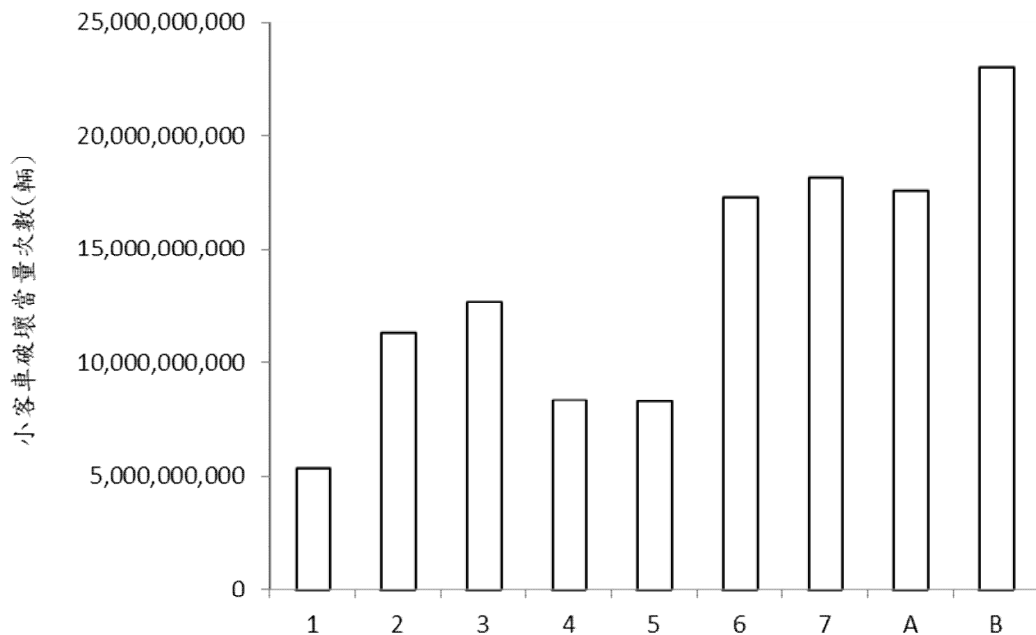
圖 6.1.1 99 年全年各收費站之小客車破壞當量次數

AASHTO 試驗路段資料顯示，聯結車行走一次所造成的路面破壞是小型車走 5000 次，客貨車則為 31 次。超載重車對路面的破壞更是嚴重，呈現 4 次級數的增加，換句話說，規定總重 35 噸的卡重，若重車超載至 40 噸，對路面的損壞將會增加 $(40/35)^4=1.7$ 倍，因此 40 噸重車走一次對路面的破壞，小型車大約要走 10,000 次才会有相同的路面破壞。而且，重車大部分行走於第 3 車道，因此第 3 車道受到重車嚴厲的考驗。由上述之小客破壞次數為計算基準，可得圖 6.1.1 以小客車破壞當量次數之比較圖，圖 6.1.1 得知試驗路段 A 和試驗路段 B 路面受到重車影響相當大。

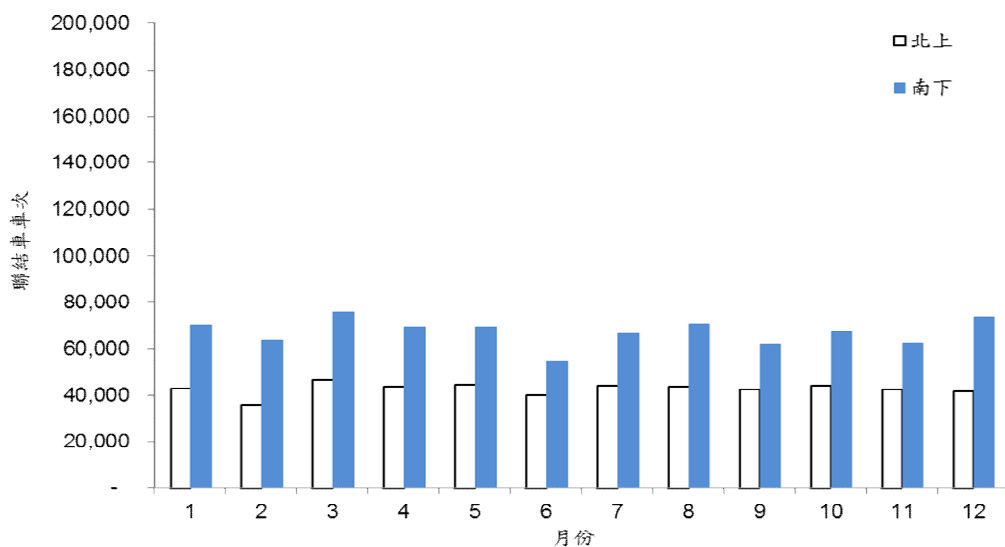
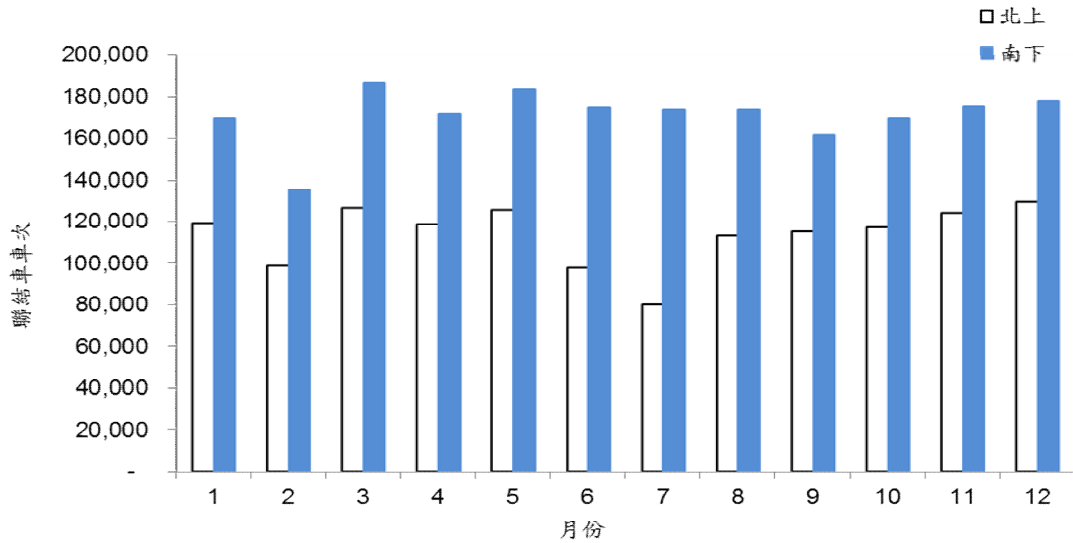
圖 6.1.2 至 6.1.3 分別為收費站 A 和 B 99 年各月份南下與北上聯結車車次數量，可以發現南下的重車數大部分都比北上來的多，尤其以收費站 B 最為明顯，因此推測重車在北上時可能由交流道離開，行駛聯外道路銜接附近地區，由一般道路繼續北上；重車駛離主要幹道，不僅可以順利沿途卸、載貨，亦可減少收費站之收費，逃避磅站檢測。

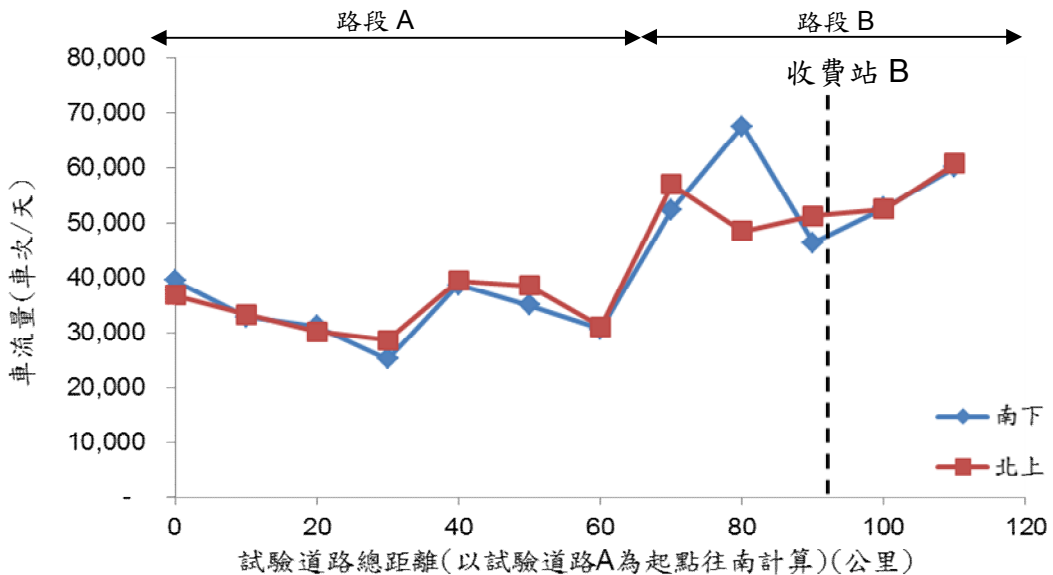
圖 6.2.1 試驗路段 A 與 B 各區間單向車流量平均值 (98/10~99/10)

就本研究交通量調查資料，依據線圈資料估算各區間南、北向車流量如圖 6.2.1 可明顯觀察到研究試驗路段 B 之每日車流量高於試驗路段 A，相對地，由前章節現地調查坑洞發生次數數據，試驗路段 B 高於試驗路段 A，可說明相同雨量條件下，交通車流量亦為影響坑洞發生主要因素之一。為進一步探討試驗路段區間南、北向車輛分佈情形，試驗路段 A 和試驗路段 B 每天單向平均交通量大約 35,000 和 55,000 輛左右。

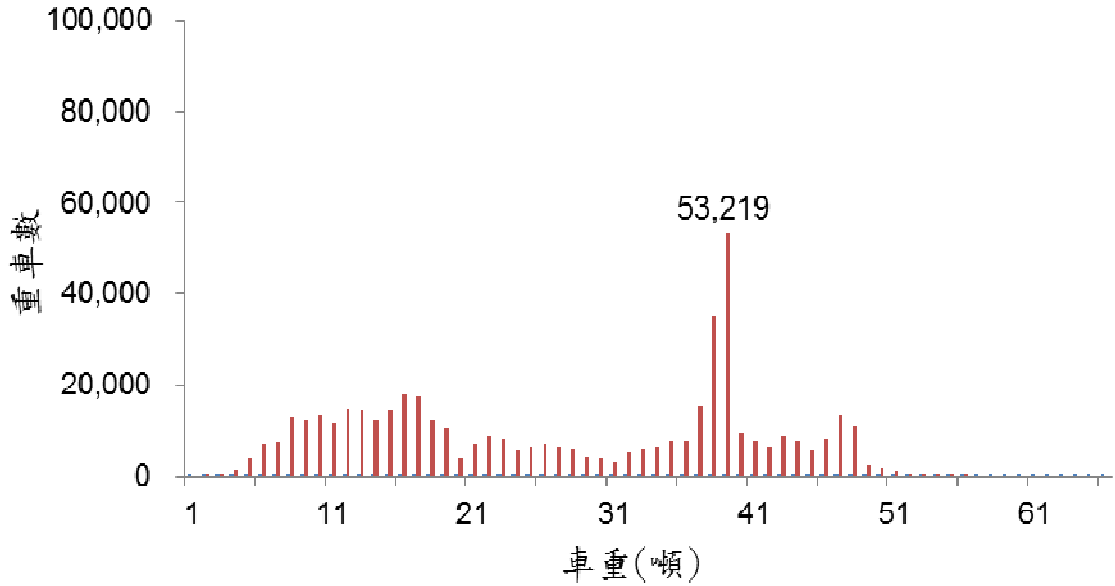
圖 6.3.1 地磅 A 北磅過磅重車總重分佈圖(98/10~99/10)

由圖 6.3.1 至 6.3.4 過磅車總重分佈圖，得知地磅 A 得知過磅 35 噸重車所佔比例約為 12%，而地磅 B 過磅重車北上約 17%，顯示地磅 B 重車量高於地磅 A，雨量是形成坑洞之主因，交通荷重則是造成重度坑洞之要素，一般而言，考量量測誤差，地磅站量測之值在高於 40 噸以上才會開罰，這也就是尖峰值大多接近 39 噸之主要原因。

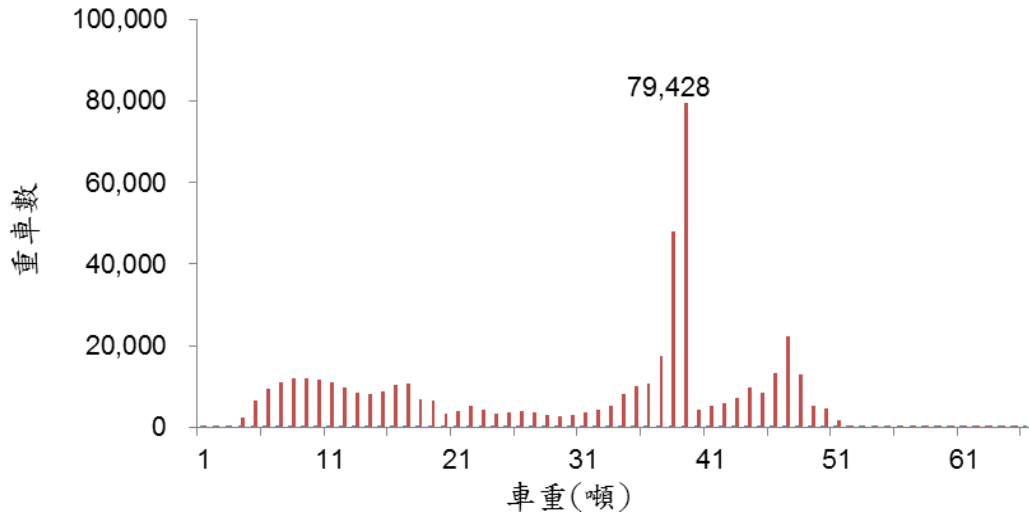
圖 6.3.3 地磅 B 北磅過磅重車總重分佈圖(98/10~99/10)

圖 6.4.3 及圖 6.4.4 試驗路段 B 南向和北向車道坑洞分佈圖，說明坑洞面積在收費站前後有明顯變化，由圖 6.2.1 顯示在收費站前後北向車輛明顯下降，圖 6.3.3 與圖 6.3.4 可以看出地磅 B 北磅的重車數目與重量都高於地磅 B 南磅，推測部份北向聯結車先由交流道駛離，避開收費站收費與過磅的檢查，因此試驗路段 B 北向在收費站南端產生坑洞面積之差異是因交通量所致。

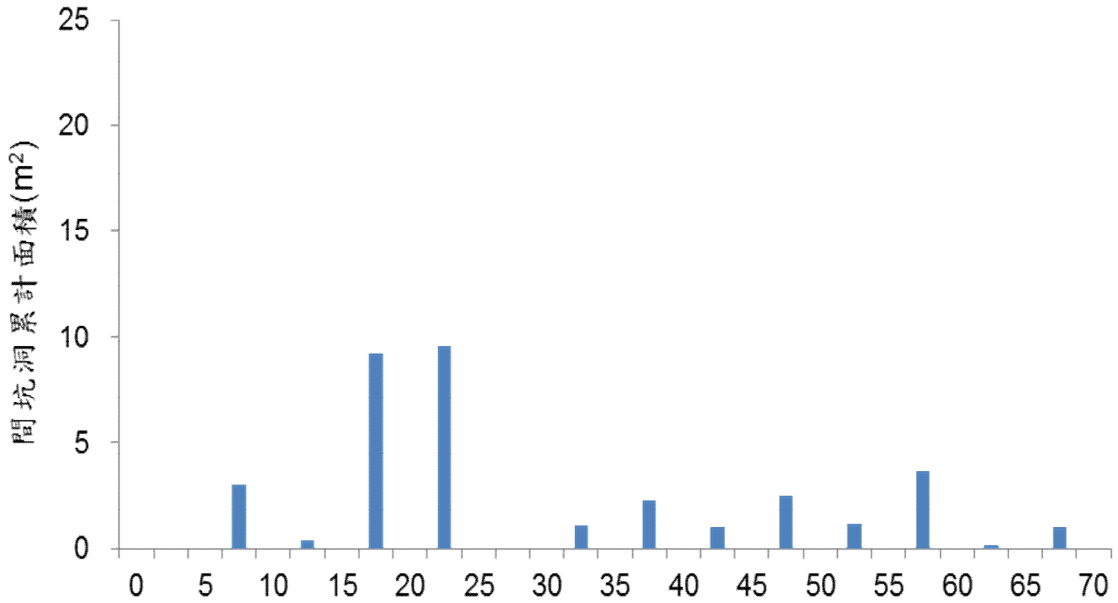
試驗道路A北向車道(以試驗道路A為起點往南計算、公里)
圖 6.4.1 試驗路段 A 北向車道坑洞面積分佈圖(99/4~99/10)

圖 6.4.1 及圖 6.4.2 顯示試驗路段 A 區間坑洞發生分佈，由圖示發現北向車道發生坑洞面積分佈遠多於南下車道，原因北上重車數高於南下車道，如圖 6.2.1 所示，造成坑洞面積不同。
