# 阿里山公路面對 519 豪雨事件之精進概述

賴明煌\*

\*交通部公路總局第五區養護工程處副處長

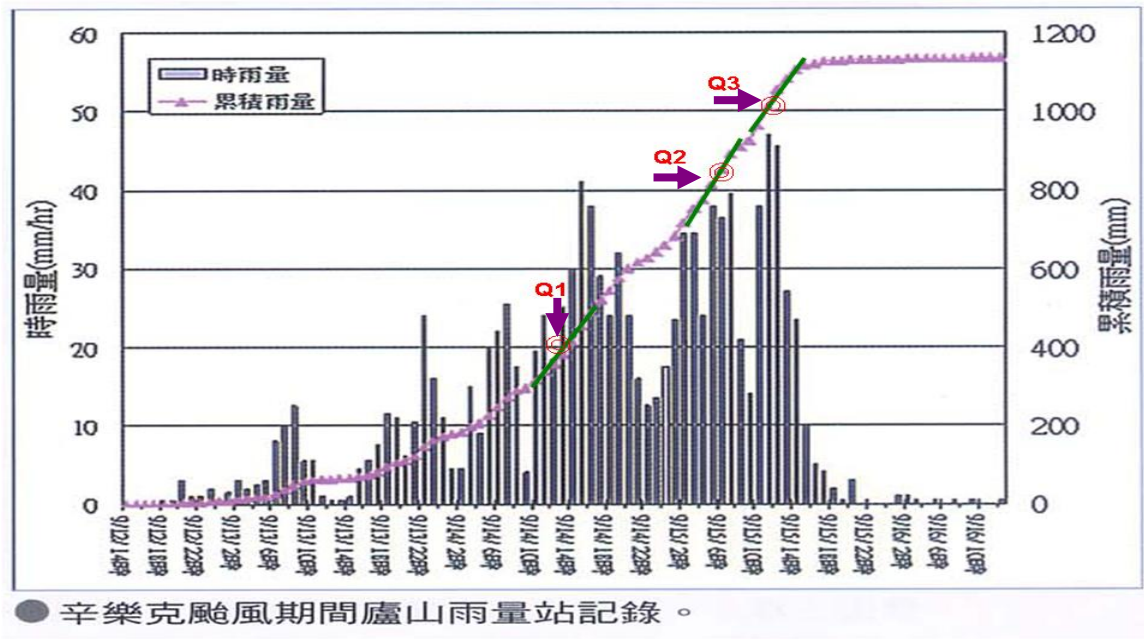
圖 5-1-1 2008 年 辛樂克颱風南投廬山雨量圖

以國內顯赫有名的廬山地滑實例來說明，在 2008 年 9 月 12 日~9 月 15 日辛樂克颱風來襲時，南投縣仁愛鄉的廬山溫泉區因雨受創嚴重，多處產生土石流及岩層崩滑之災害。依據經濟部中央地質調查所的記錄[4]，9 月 15 日上午 10 時累積雨量已達 960 mm 之高(約以本研究的雨場起算在 09 月 12 日的 20 時達到計算雨場，則其累積雨量約在

960mm/62hr)，已有小型土石流發生。中午 12 時民宿飯店蜜月館停車場後方山坡岩層崩滑，其下方的綺麗飯店一帶之母安山坡趾處，大面積山坡往河岸下斜，該處附近的雨量記錄如圖 5-1-1 所示。在該圖中有數處尖峰時雨量出現，最先發生一處在 9 月 14 日 15 時，又有一處在 9 月 15 日 7 時，另一處在 9 月 15 日 11 時；而累積降雨量曲線在 9 月 15 日部份，在 9 月 15 日 7 時前是呈急陡直線，而在 8~9 時處累積降雨量則開始偏離直線段(如  $Q_2$  點)，同日在中午 11 時之前又是一急陡直線段，過了 12 時之後累積降雨量又偏離直線段(如該圖之  $Q_3$  點)，而小型土石流發生於  $Q_2$  旁之 10 時，大規模山坡岩層崩滑則發生於  $Q_3$  之 12 時，這點與池谷浩[7]所言土砂災害易發生點是相通的，即土砂災害大部分是發生在累積降雨曲線之斜率由陡趨緩之際，即是累積降雨曲線開始偏離原有直線段之後才來發生崩塌。按這些統計分析的降雨與崩塌的關係圖，更進一步推論其土砂災害，則會發生在累積降雨量的曲線陡直上升卻又趨緩之際，而且也會大多在各個坡度變化點之後發生崩塌。

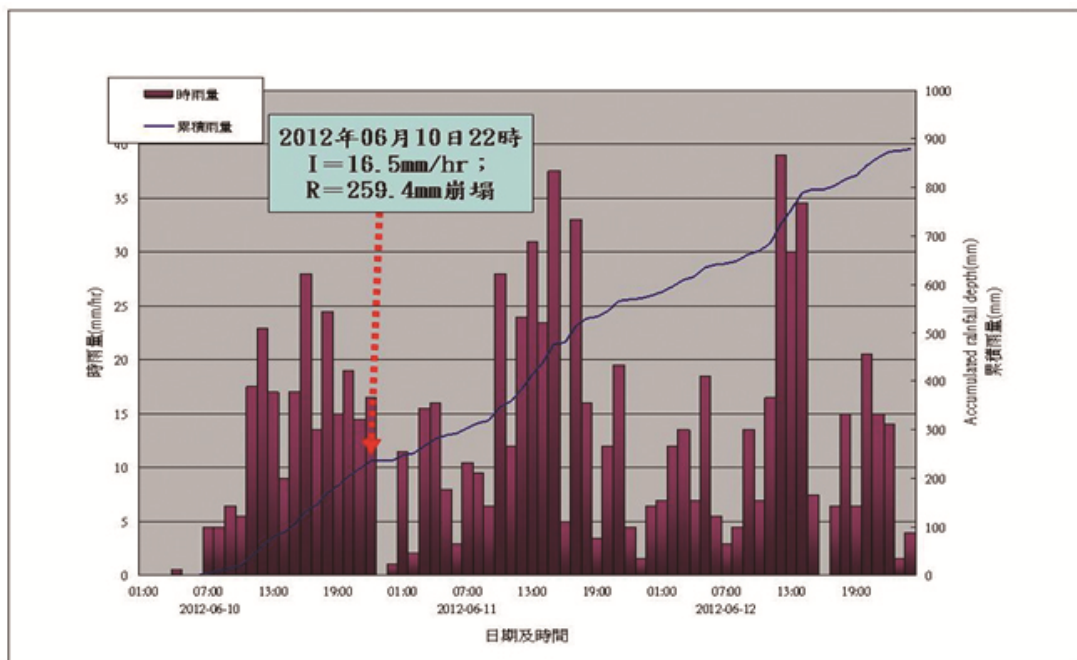
圖 5-1-4 2012 年 0610 豪雨水災南投廬山降雨量與崩塌關係圖

在 2011 年 3 月，於經濟部中央地質調查所詳細調查分析發現，認為廬山地區北坡之母安山，只要累積降雨量超過 800mm，就可能引發極明顯邊坡位移地滑，爆發嚴重崩塌之災情。在社會輿論壓力下，為避免類似 2008 年莫拉克風災對高雄甲仙鄉小林村滅村事件再度發生，南投縣政府在 2011 年 6 月斥資了 36 億元賠償金，要把該聚落全數搬遷至 36 公里外的埔里鎮福興里進行遷村安置，但是該地區的違規業者還是以莫拉克風災已經事過境遷與龐大的違法觀光收入，堅拒不遷。遂於 2012 年 5 月 31 日，南投縣政府公告廢止廬山溫泉區，但廬山溫泉業者仍然表達不滿，抗議政府的「先公告廢止溫泉區、卻不先安置業者」。但是在該年 6 月 10 日，因為單日 24 小時的大雨已累積近 300mm，當日的雷達回波圖如圖 5-1-2 所示，其當日之累積降雨量圖，如圖 5-1-3 所示，仁愛鄉公所就對廬山溫泉區旅客及當地居民實施強制撤離之措施，預定維持廬山地區三天的淨空狀態以為避災之考量。6 月 11 日，則因雨引發土石流與岩石崩落等災情，廬山溫泉上方的屯原地區工寮，有三名工人慘遭活埋，經搶救後還是釀成二人死亡，一人受重傷之慘劇。由此悲劇可知，具有公權力的各級政府，倘若再持續民粹選票考量的沉迷在好好人之鄉愿不作為也不得罪任何人，未能即時依法令與學理分析之結果進行必要的強制管制措施，則該地區當日的遊客員工達三百餘人未提早即時強力撤離，則該 0610 豪雨事件的死傷人數必然非此而已，該事件其豪雨重大土砂災例如行政院農委會水土保持局的速報，如圖 5-1-4 所示。故檢視當日累積降雨量與崩塌關係圖，發現該事件崩塌於 6 月 10 日 22 時，當時每小時降雨強度  $I$  為 16.5mm/hr、其累積雨量  $R$  為 259.4mm，但是該雨場之崩塌前期的尖峰降雨強度發生在 16 時其該小時降雨量  $I$  約為 40mm/hr，而其後的 17 時就陡降至約 10mm/hr 為其尖峰之 25%而已，之後各小時降雨量並在 21 時的 20mm/hr 之間持續降雨，故也符合池谷浩君的崩塌律定，在累積降雨曲線陡坡變緩坡後發生崩塌之原

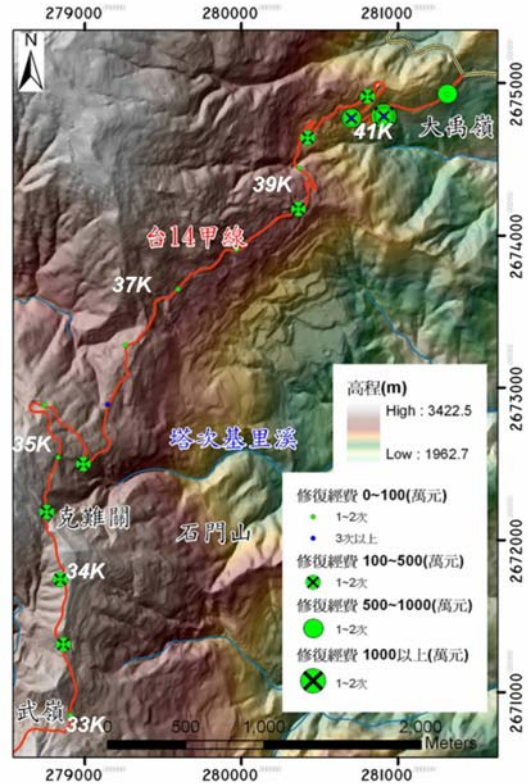
圖 3b 台 14 甲線 32.8K-41.6K 附近 2001-2011 年災害修復統計資料

塔次基里溪東南向邊坡形成順向坡。本路段之地質災害可概分為路基災害與上邊坡災害兩類。2001-2011 年間災害修復位置、修復經費與次數統計資料見圖(3.b)。

台 14 甲線公路路基災害常發生於里程 33.7K、34.0K-34.3K、34.5K-34.8K、36.3K-37.3K、38.8K-40.0K、40.3K-40.5K、40.8K-41.0K、41.3K-41.7K 等處；另按洛韶工務段巡查紀錄，本養護路段在里程 33.2K、33.7K、34.6K-34.8K、38.6K、39.2K、39.8K、41.0K-41.7K 等處路面裂縫、路拱變形以及路側構造物錯動等情形仍持續發生。路基災害與公路下邊坡的岩體滑動與岩屑崩滑有關，且為持續進行的潛移型態。經災修養護後，除里程 41.3K-41.7K 外，其餘路段下邊坡之岩體滑動與岩屑崩滑，或其對公路之影響自 2001 年後已有趨緩。比對災修資料與巡查紀錄獲知，里程 34.6K(克難關附近)、38.6K-39K(落鷹山莊附近)、40K-40.6K 及 41.3K-41.7K(大禹嶺東南側)，均有潛勢崩場地。公路上邊坡災修位置分布在里程 39.1K、40.8K-41.5K 等處。按洛韶工務段巡查紀錄，里程 34.6K、41.1K-41.7K 處路段落石有加劇趨勢，該位置與前述路基災害潛勢崩場地對應，
