莫拉克風災台 18 線 59.1k 路段坍方搶修、復建工程

設計與施工

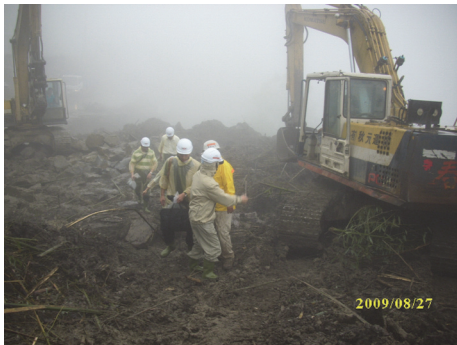
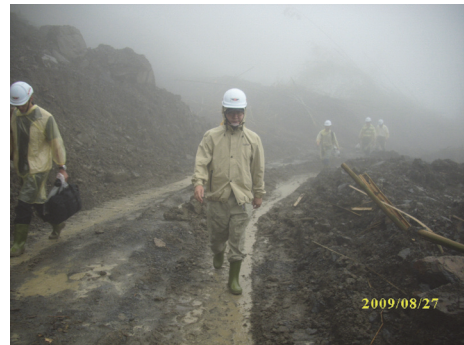
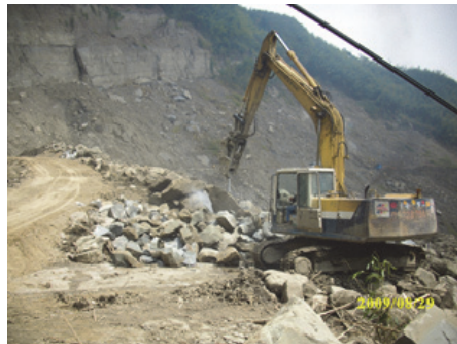
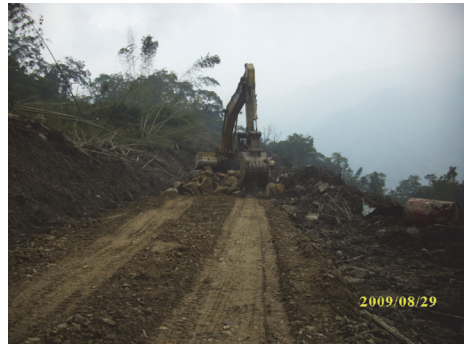
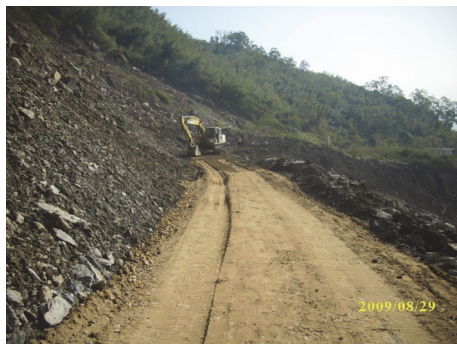
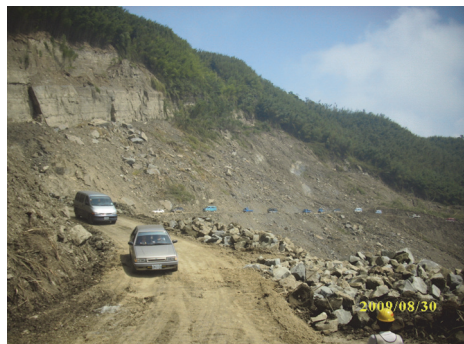
圖 4 59K 災害便道搶修及通車照片

調機具搶通，承包商立即尋找當地挖土機開挖便道，59k 便道於 8 月 23 日毛路打設完成但尚無法通車，此時 36k~59k 各路段災害已於 22 日下午搶通，承商於是增調 5 部大型挖土機進行便道邊坡整修及路基填石工作，施工期間豪雨及濃霧不斷，且需防範上邊坡突來之落石，搶修人員冒著惡劣環境搶通道路修築通行便道，8 月 27 日下午毛副院長(時任交通部長)視察行程由石棹到達本災害路段，以步行方式通過災害路段到達明隧道段乘坐接駁車輛至觸口，當時濃霧瀰漫能見度低上邊坡仍不斷有落石發生，通行時雖僅 300 餘公尺但險象環生，可見搶修人員之辛苦及危險，本路段除以挖土機開鑿搶通便道，亦需人工配合至上邊坡百餘公尺處將浮石清除以防掉落砸傷過往人車，經努力搶修於 98 年 8 月 29 日下午搶通供四輪傳動車輛及搶災車輛通行如圖 4。

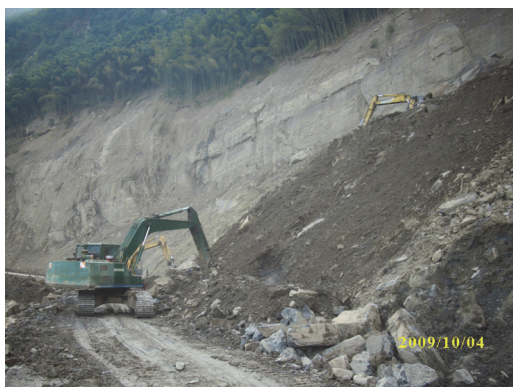
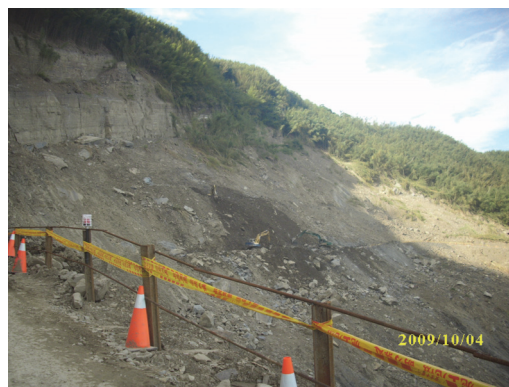
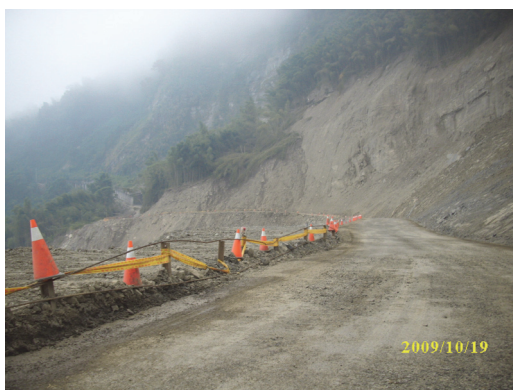
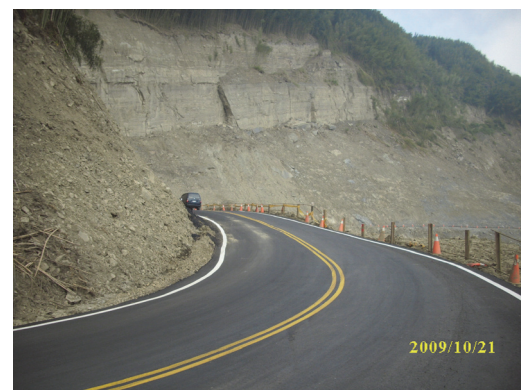
圖 5 59K 便道機械整坡及便道鋪設瀝青路面照片

通車後上邊坡仍持續擠壓側向位移，於是挖土機再開鑿便道至邊坡崩坍頂部由上往下再管制交通進行整坡，減緩坡度減輕邊坡自重並加寬便道寬度，路基再經整理鋪設碎石級配滾壓後鋪築瀝青混凝土完成提供一般車輛通行如圖 5。

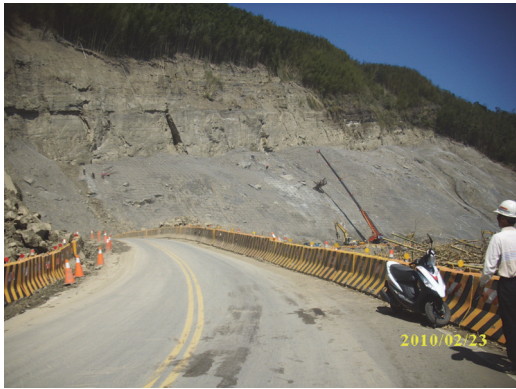
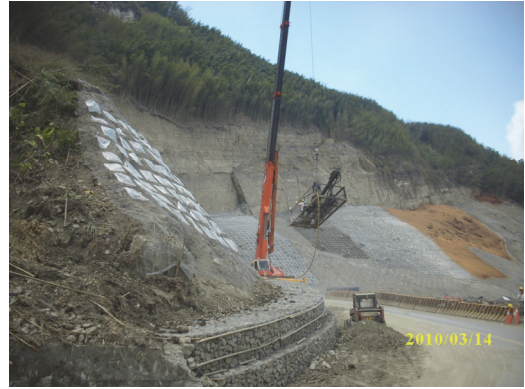
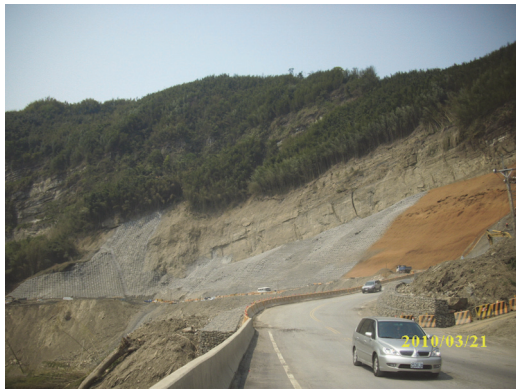
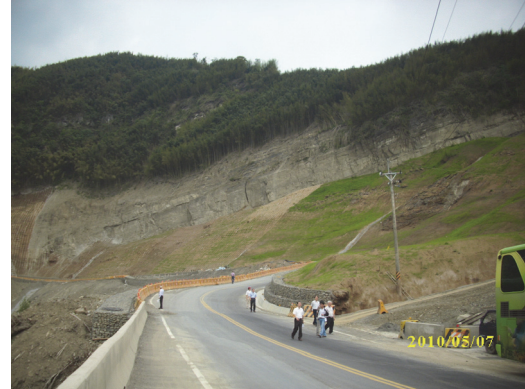
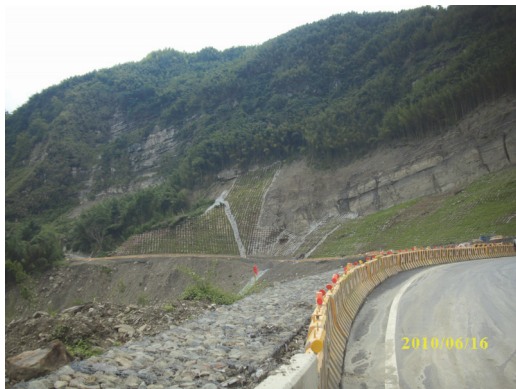
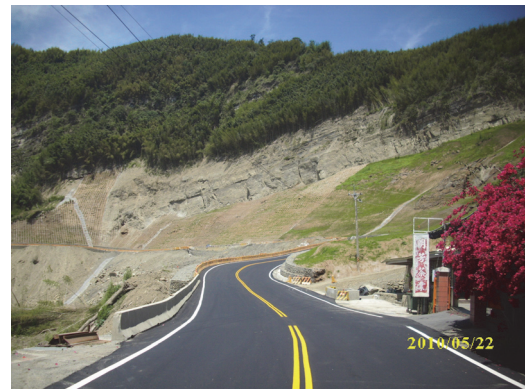
圖 6 59K 便道中期提升施工前後照片

本路段復建工程需辦理地質探查及測量設計工作需委外辦理由於設計標發包至設計完成至發包需經 99 年度汛期，又因地方觀光產業受風災影響蕭條，避免汛期影響觀光發展遂辦理邊坡保護及路基加固工程，施作上下邊坡方形石籠施設及上邊坡型框植生及掛網植生(含上、下邊坡噴凝土截水溝及縱洩溝)如圖 6，

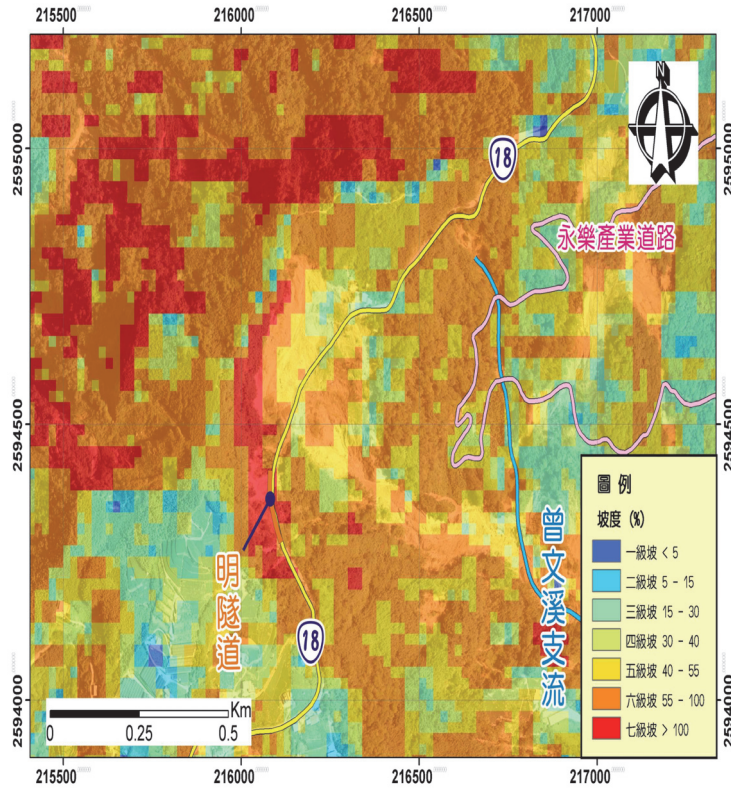
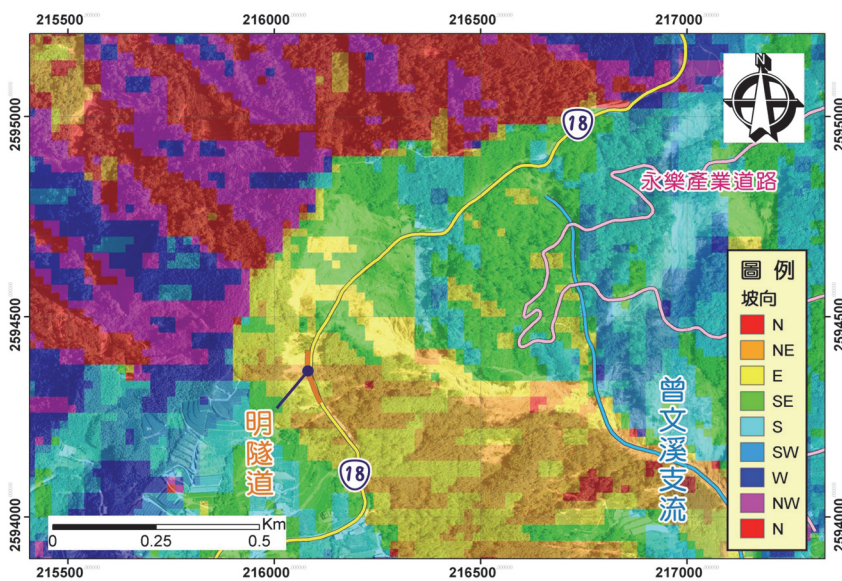
斜，為一西北高西南低之崩塌區地形及具有向源侵蝕地貌特徵，致造成路基流失約300m，主要之水系為山谷地形因受侵蝕作用所形成之大小不一之坑溝，亦因侵蝕作用坑溝多為崩塌地之發育處。該崩塌區坡度、坡向圖詳圖7~8所示，坡度大部份為4級坡到7級坡，主要坡向為東方及東南方。

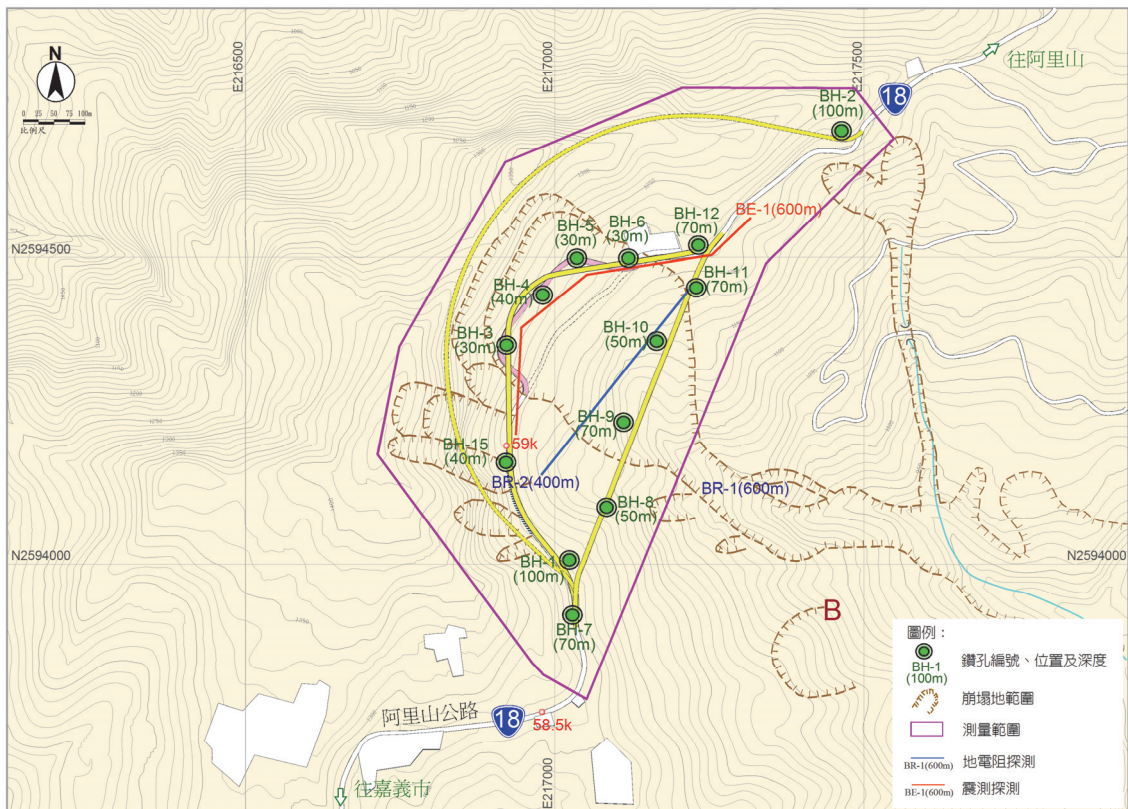
圖 11 鑽孔及地物測線配置平面圖

地質探查工作包括地質鑽探12孔及地球物理探勘工作，包括地電阻探測1000公尺，震測探測600m，鑽孔及地物探測平面位置如圖11所示，依地質探查資料研判工址之崩積層亦厚達4~25m間，相關復建工程依該崩積層厚度及性質進行分析設計。本工址邊坡主要問題在於大面積厚層崩積層邊坡之處理及設計考量。

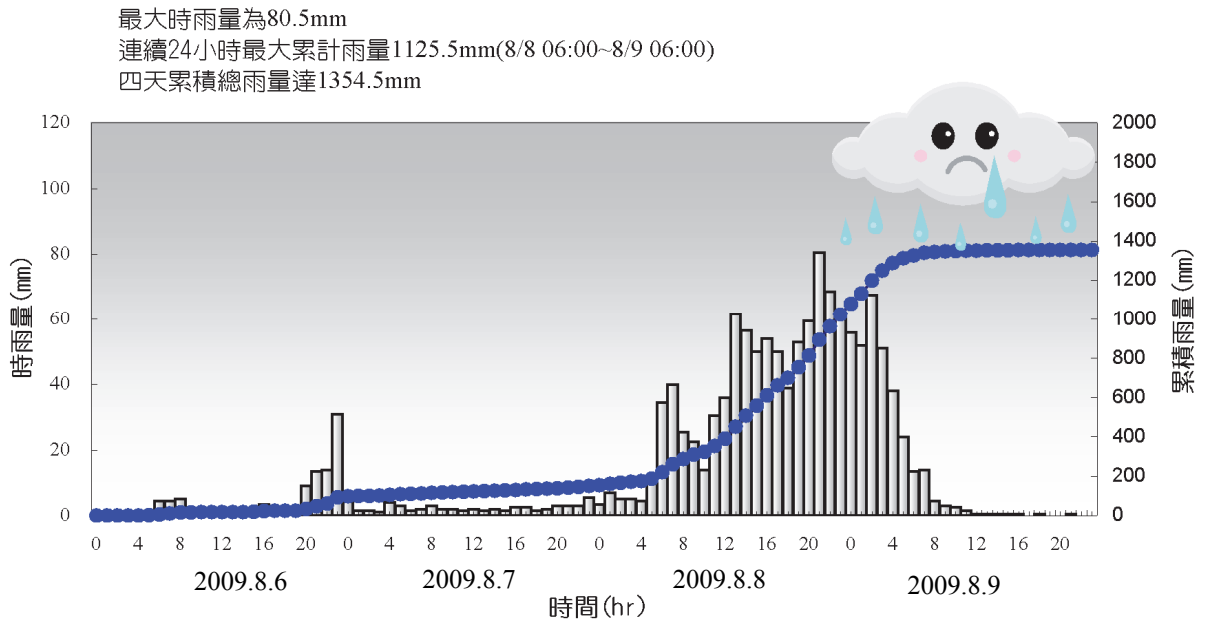
圖 14 莫拉克颱風期間(2009.8.6~2009.8.9)小公田雨量站時雨量分佈

依據小公田雨量站統計資料顯示，最大時雨量為80.5mm，連續24小時最大累計雨量達1125.5mm(發生於8月8日6時至8月9日6時)，而四日累積總雨量達1354.5mm，詳如圖14時雨量分佈。如此連續高累積雨量之降雨型態，造成本區域土石鬆軟，再加上地表逕流加劇侵蝕坑溝，以致釀成坡面崩塌及路基流失等災害。根據水利署初步針對此次莫拉克颱風降雨量的頻率分析，隸屬八掌溪流域之小公田雨量站，連續24小時最大累積雨量已超出200年頻率。

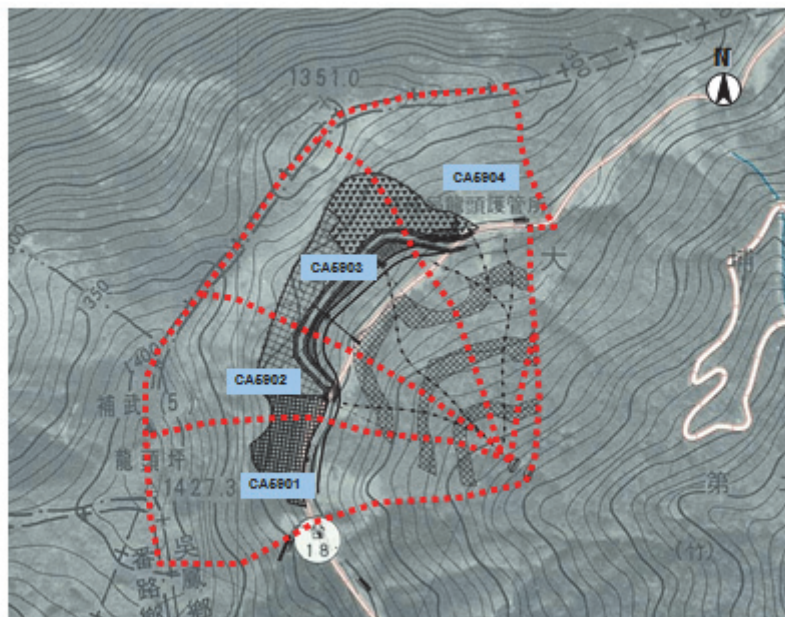
圖 15 台 18 線 59.1k 集水分區及排水工程配置圖

配合未來復建道路線形，及坑溝治理等排水設施規劃佈置，劃分本計畫之集水區，詳如圖15所示，依自然地形及沖蝕溝劃分集水分區，計分CA6901~CA6904等4個集水分區。59k+100路段，係位於曾文溪流域集水區範圍山稜線之邊緣，集水面積不大，惟受上、下邊坡地質破碎因素影響，遭受此次連續之高累積雨量，導致土石鬆軟、體坡面崩塌及路基流失，目前臨時道路以土溝、涵管方式導排，下邊坡崩塌範圍大，並延伸至曾文溪谷地。

本計畫屬道路災害復建工程，主要之排水工程設計，包括道路側溝，坡面橫、縱向截水溝及橫向排水管涵等，因屬崩塌地坑溝治理性質，故依據「水土保持技術規範」野溪治理之標準，採用50年降雨頻率計算。坡面縱向截水溝主要沿坡面既存之沖蝕溝做佈置及治理，本工程設置有6道縱向排水截水溝，配合坡面橫向截水溝，以導排坡面水。於適當地點佈設集水井及橫向排水管涵，分散雨水逕流，穿越道路路堤後安全排導至下游新設之潛壩，管涵直徑依水理計算採150cm，本工程總計設置有3座集水井，排水工程及整治工程配置詳如圖15及圖19所示。

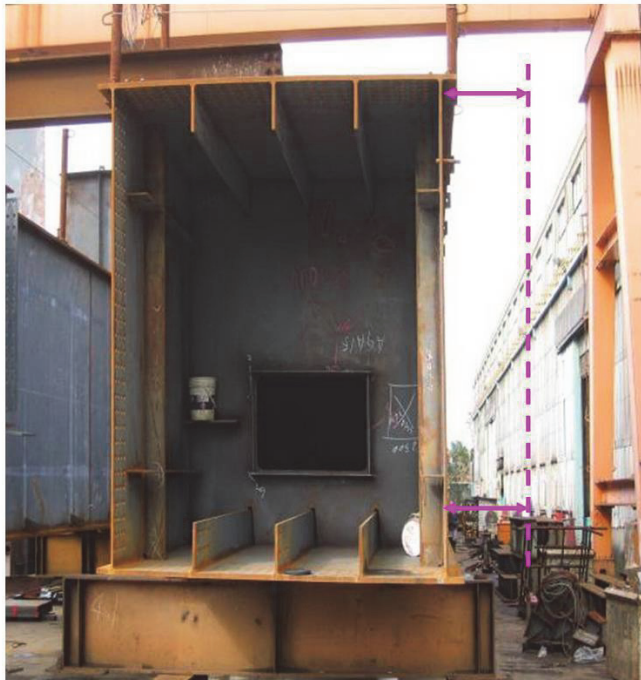
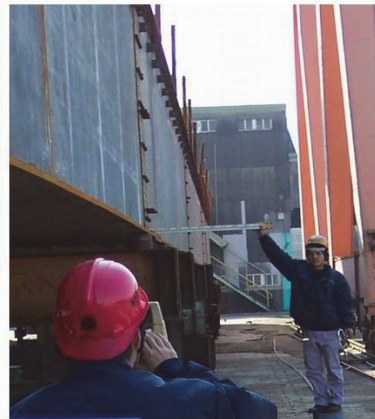
照片 43 主梁腹板正直度檢測(使用經緯儀-春源鋼構)

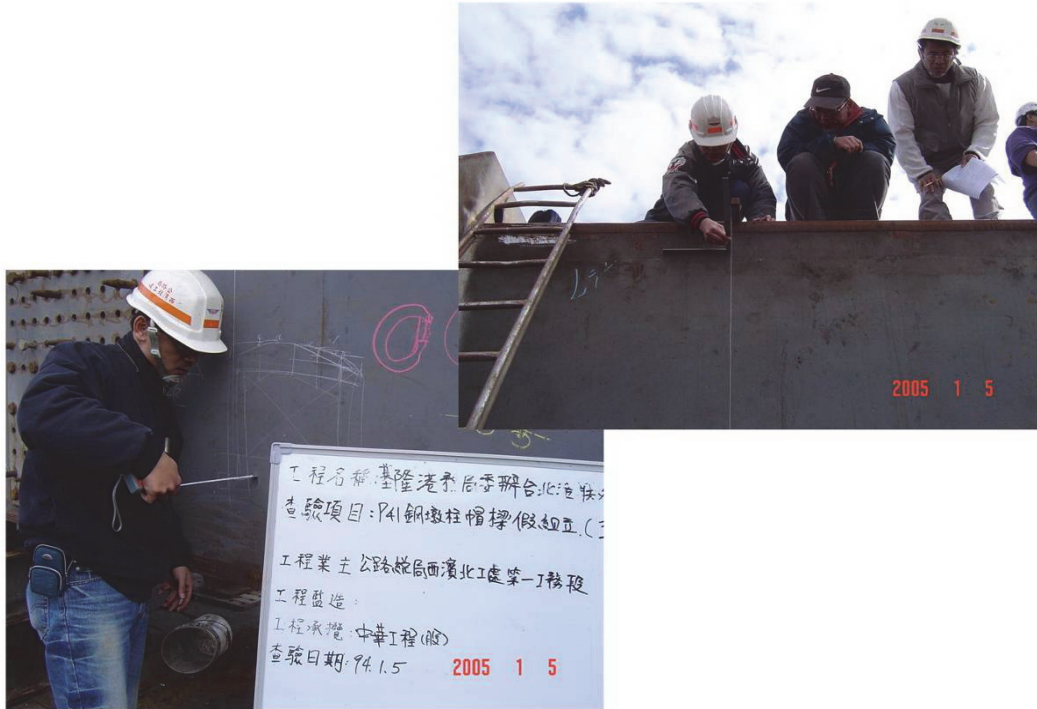
照片 44 主梁腹板正直度檢測(使用鋼琴線)

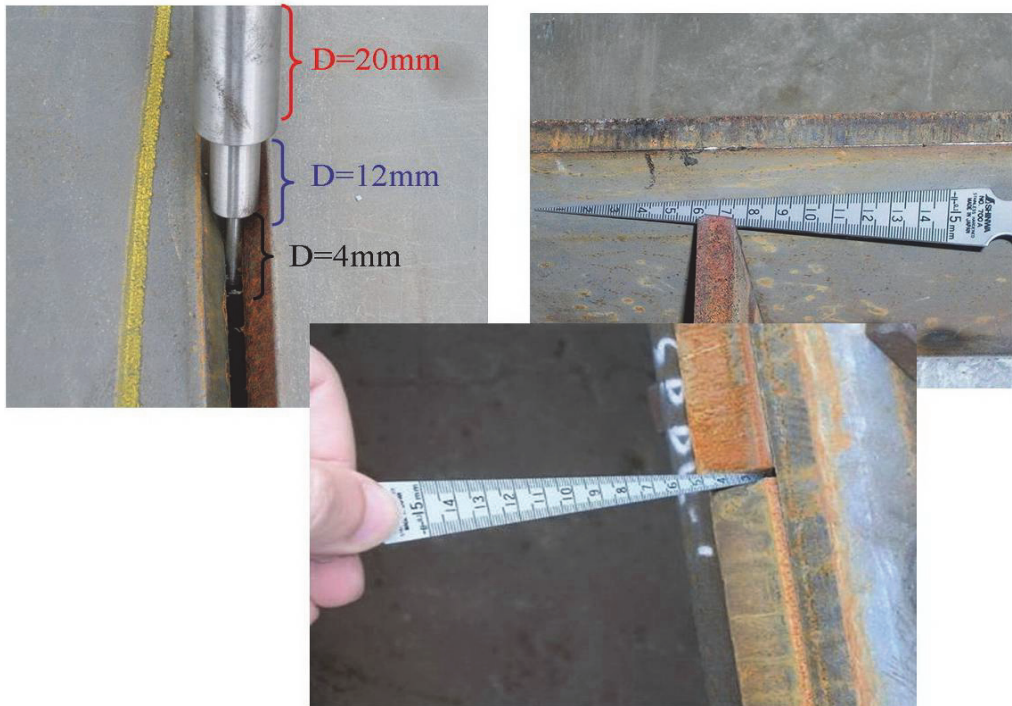
照片 45 工地接頭間隙檢查

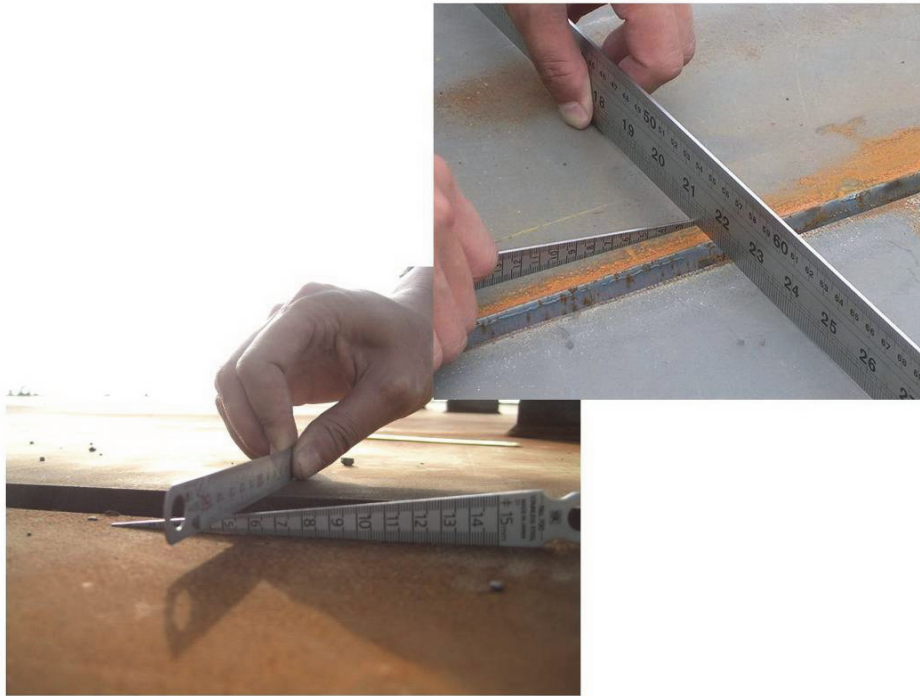
照片 46 鋼橋面板工地接頭平整度檢查

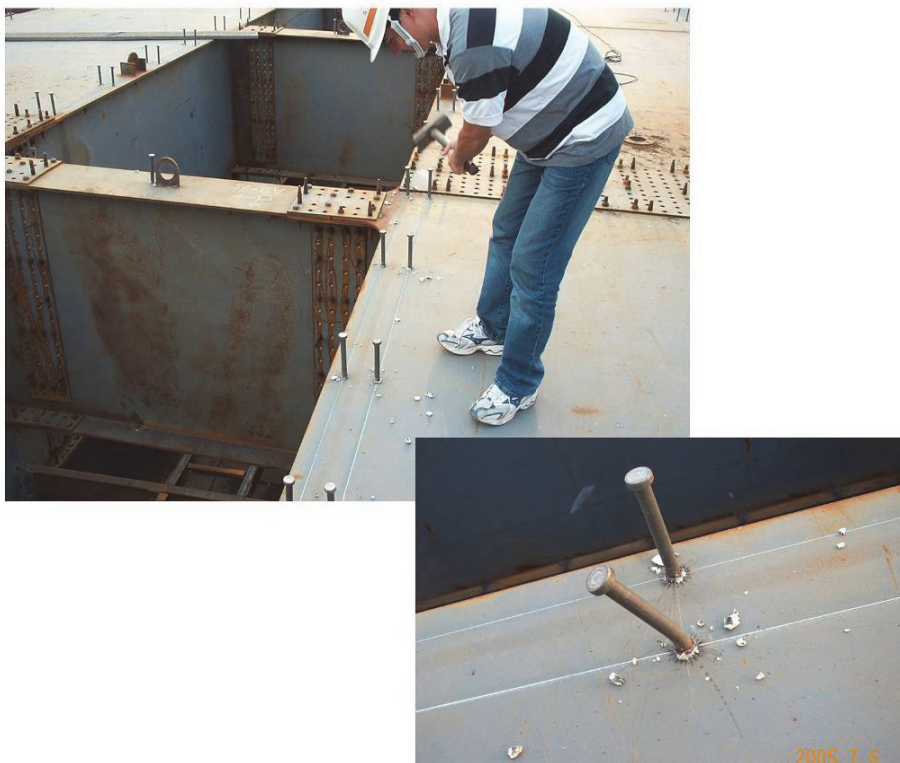
照片 47 剪力釘敲擊檢查
