## 公路災害應變作為及搶修對策

### 以台 8 線白沙橋路段大規模崩坍災害為例

廖吳章\*、林文雄\*\*

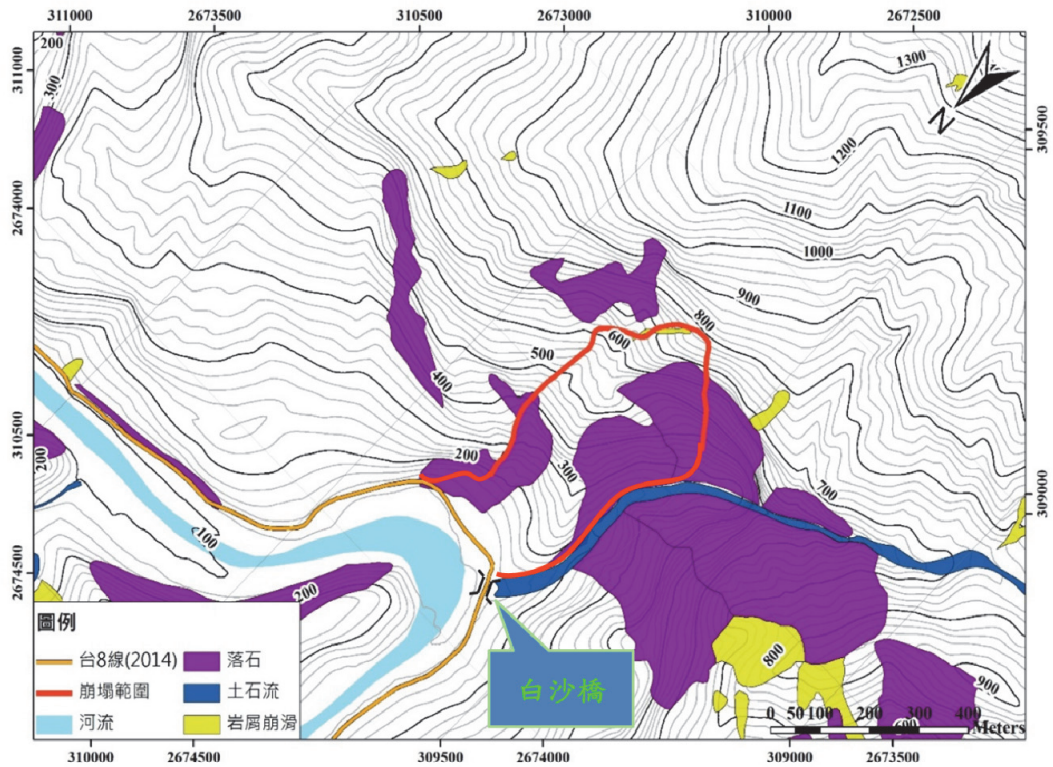
白沙橋路段恰位於得克利片麻岩與九曲大理岩交界處，邊坡陡峭、東側九曲大理岩節理發達、岩體破碎。依據環境地質基本圖資料顯示(圖 2)，本路段災害潛勢圖分析結果為落石災害高潛勢區，邊坡位處局部具岩屑崩滑潛勢。

圖 2 工址附近環境地質圖(中央地質調查所，2008)

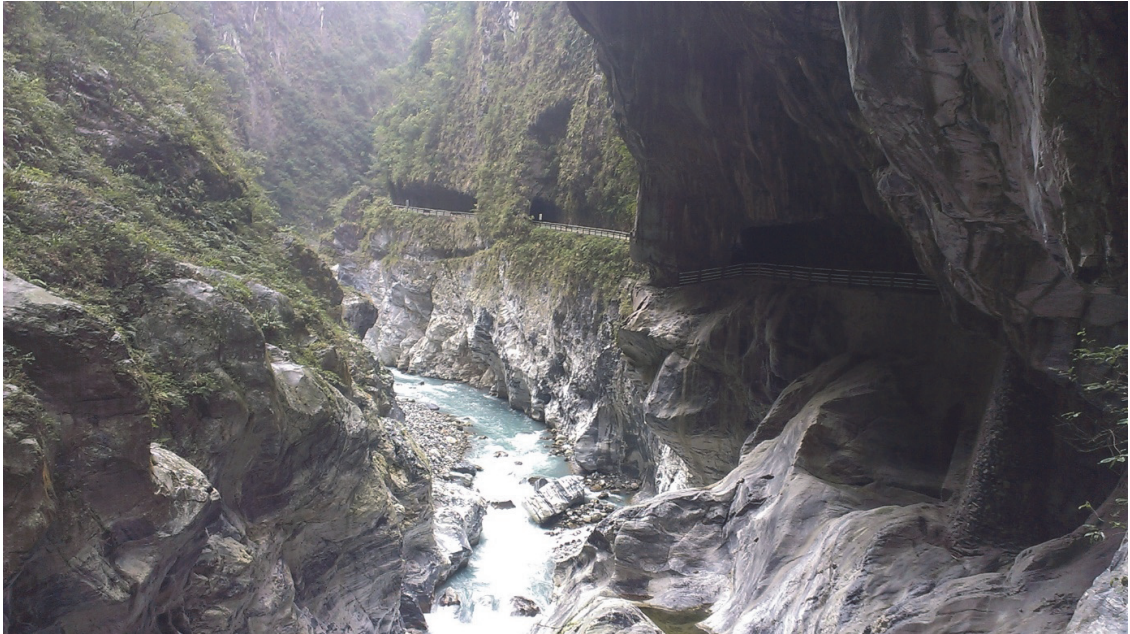
受到造山運動的影響，主應力方向呈現多期變換，致使大理岩中夾層片岩、石英的各種褶皺現象，形成多樣化的褶皺干涉圖像(圖4)。而地層厚度及岩性差異的影響，不和諧褶皺、多重和諧褶皺等現象隨處可見。若以區域尺度觀之，大理岩區邊坡陡峭，常呈U型谷；片岩區邊坡較易崩塌後退，常呈V型谷。

圖 4 立霧溪九曲河大理岩形成的峽谷地形及陡峭崖壁，大理岩呈灰色、白色或黑白相間清楚的葉理，並包含各種褶皺現象

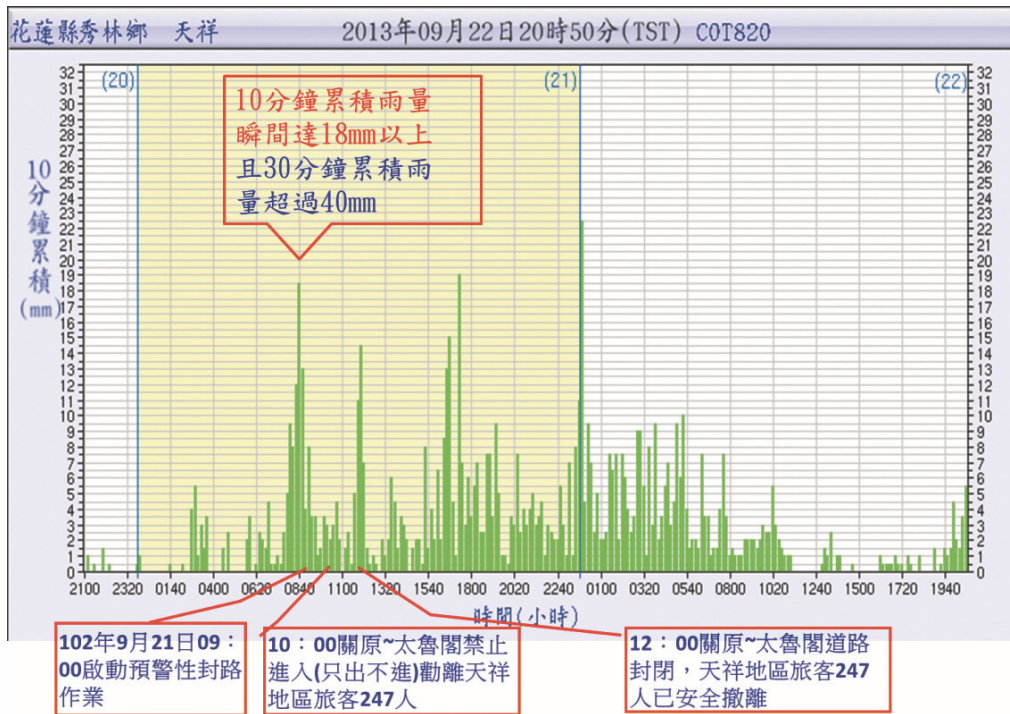
中央氣象局102年9月20日上午8時30分發布天兔強烈颱風陸上警報，因外圍環流尚未接近花蓮陸地，前一夜以前並未產生較大降雨，且因各國氣象預報天兔颱風中心僅通過巴士海峽，颱風中心並不會登陸台灣，故天祥地區尚有大量旅客留宿，為加強後續勸離旅客之防災工作，已事先詳細掌握天祥地區仍滯留旅客261人，業者工作人員127人，大小車輛82部，天兔颱風外圍環流影響，102年9月21日上午9時許，強降雨侵襲中橫公路，天祥地區雨量站，連續發生三波十分鐘累積雨量超過10釐米以上，且30分鐘累積雨量已達40釐米以上（圖14），且依中央氣象局劇烈天氣監測系統(QPESUMS)，劇烈天氣分析之對流胞集中在東部近海及山區，推判短時間內降雨強度將超過警戒值，且白沙橋災區正處於抗災性較低時，必須立即執行預警性封閉道路，因外圍環流尚未接近花蓮陸地，當日清晨並未產生較大降雨，故天祥地區尚有45部車、247名旅客滯留不願提前離開，經洛韶工務段立即發布於上午10時中橫公路西端自關原(台8線116k+500)，東端至太魯閣口(台8線186k+580)禁止進入(只出不進)，再以最短時間內清查天祥地區旅宿業者，旅客尚有247人，最後經段長親自強力溝通天祥地區旅宿業者，告知強降雨將侵襲中橫公路之情形，並剖析中橫公路白沙橋路段通行中第二階段便道抗災性較低，再遭本次強降雨侵襲極可能發生道路阻斷等嚴重災情，務必撤離所有旅客及車輛完成避災工作，將天祥地區旅客247人於2小時內勸導安全離開中橫公路，同時巡查全線道路，進行道路上人車勸離，並於寧安橋(台8線182k)及慈恩(台8線136k)適逢2輛小客車拋錨，經洛韶工務段協助旅客叫修後安全駛離，在當日12時沿線落石、坍方尚未加劇發生前，完成關原至太魯閣口路段淨空及預警性封閉道路，將公路天然災害對人車危害的影響減至最低。

圖 14 天兔颱風十分鐘累積雨量雨量組體圖&預警性封路時機

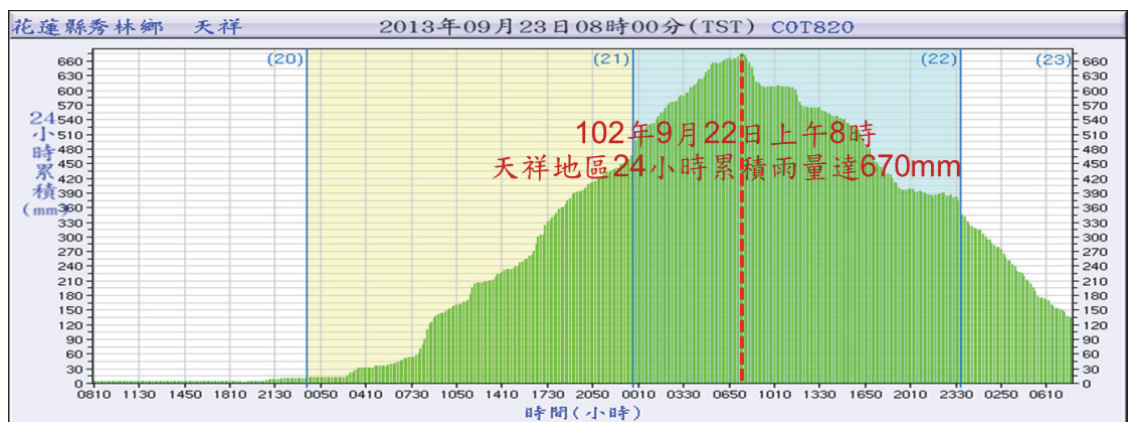
預警性封閉道路20小時後，24小時累積雨量達670 mm（圖15）。白沙橋路段崩積土石及部份不穩定坡再次崩坍，掩埋橋齡約56年的白沙橋，埋深達17 m，上邊坡崩坍土石覆蓋白沙橋及二端引道長約150 m，合併第一次崩坍計算，總崩坍土石方逾900,000 m<sup>3</sup>，崩崖裸露邊坡逾800 m，形成高度逾150 m堆積坡，覆蓋路基長度逾300m（圖16及圖17）。

圖 15 中橫公路預警性封路 20 小時後， 24 小時累積雨量達 670 釐米

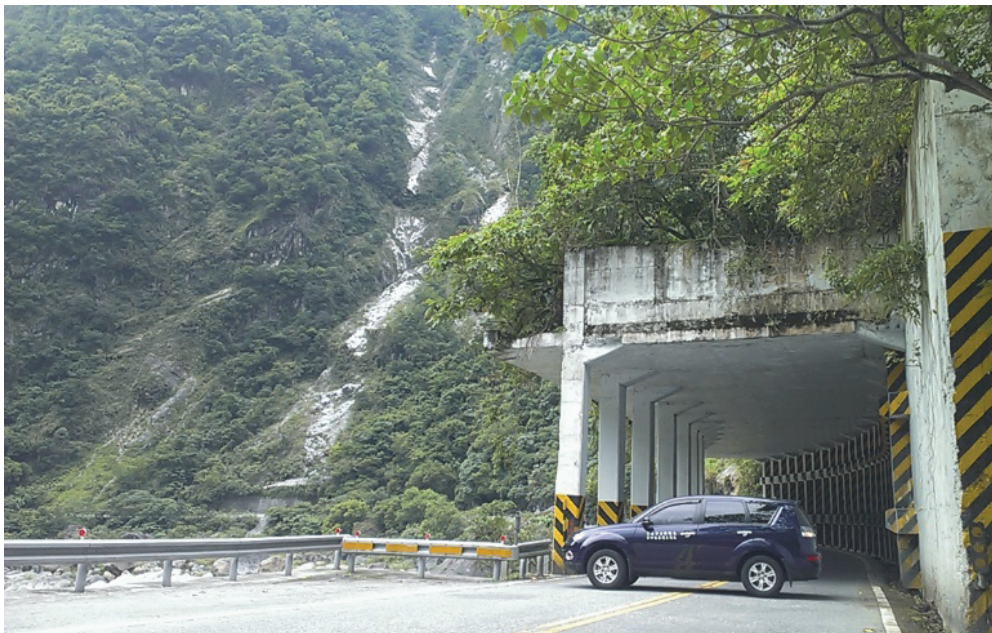
圖 18 第一次崩坍初期(102年5月3日11時55分)緊急交通管制

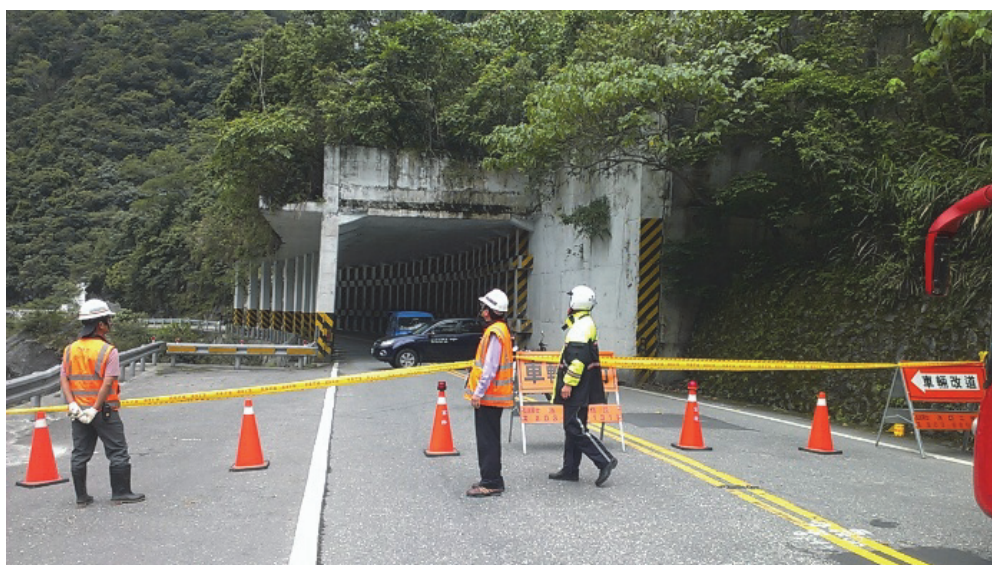
圖 19-1 第一次崩坍初期(102年5月3日12時15分)警力協助管制交通

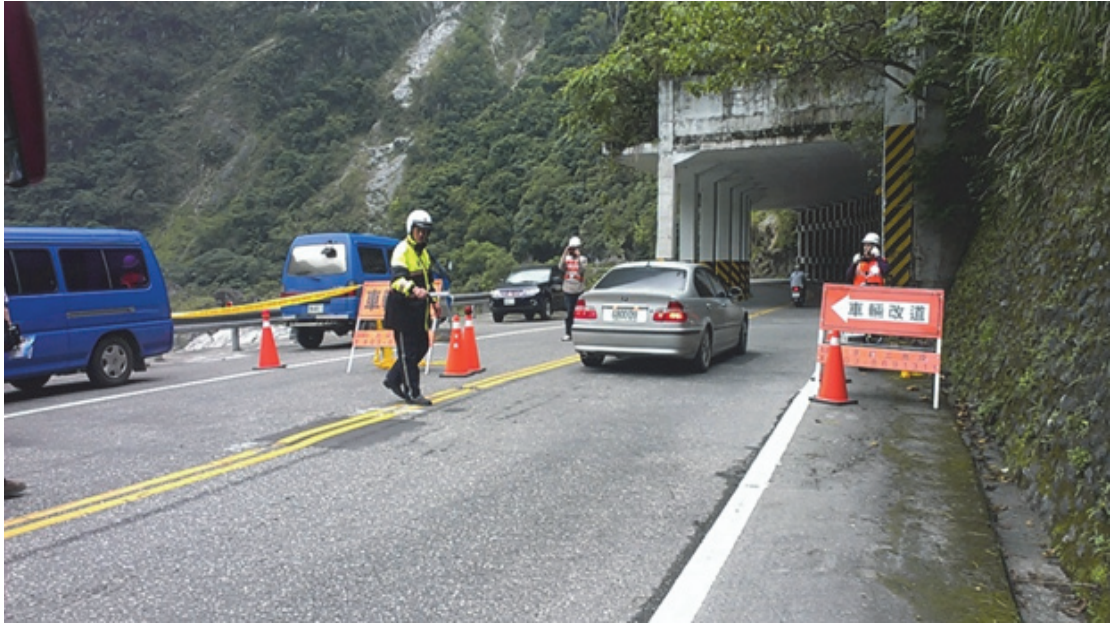
圖 19-2 第一次崩坍初期(102年5月3日14時20分)崩坍落石停歇後每車間隔50m的機動警戒管制放行作業

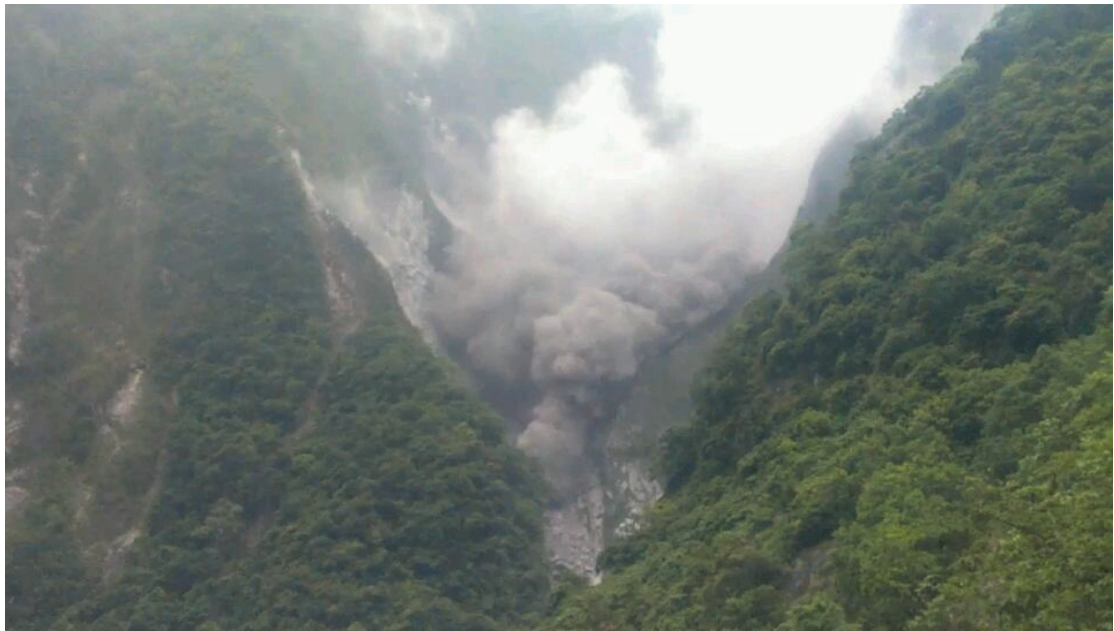
圖 20-1 崩坍落石發生於公路上邊坡，高程近千公尺的雲霧之中，轟隆聲響之際偶見崩坍，零星落石掉落至公路路面(近照)

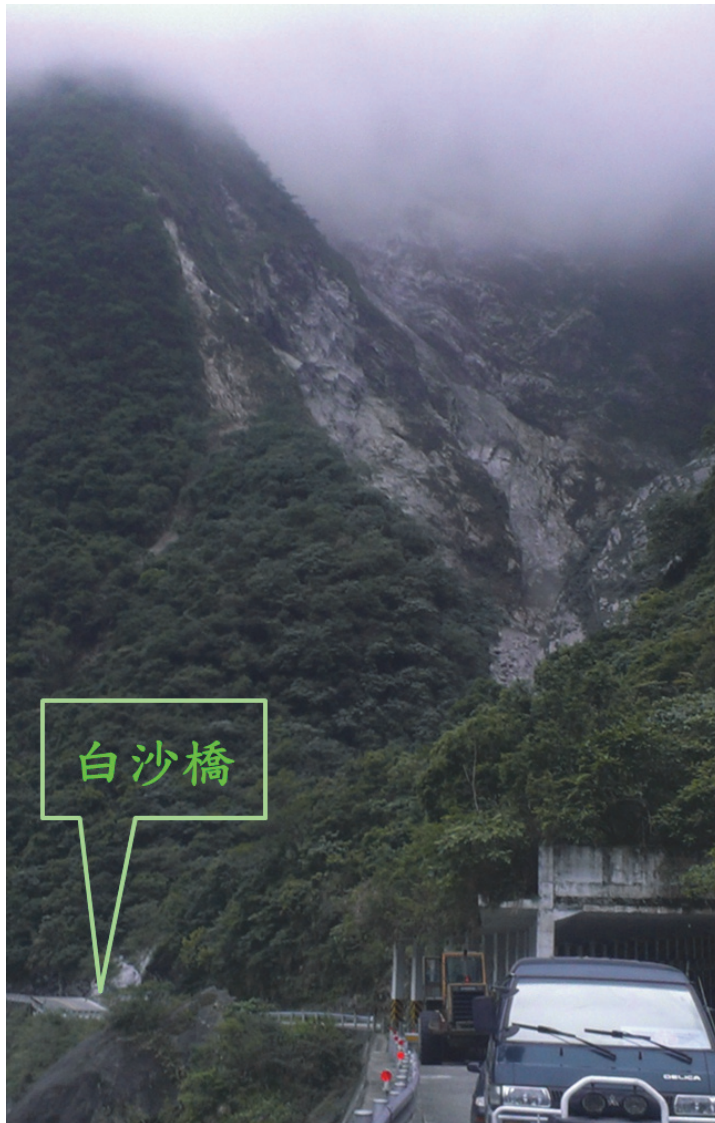
圖 20-2 公路崩坍坡面近千公尺高聳於雲霧之中(遠照)

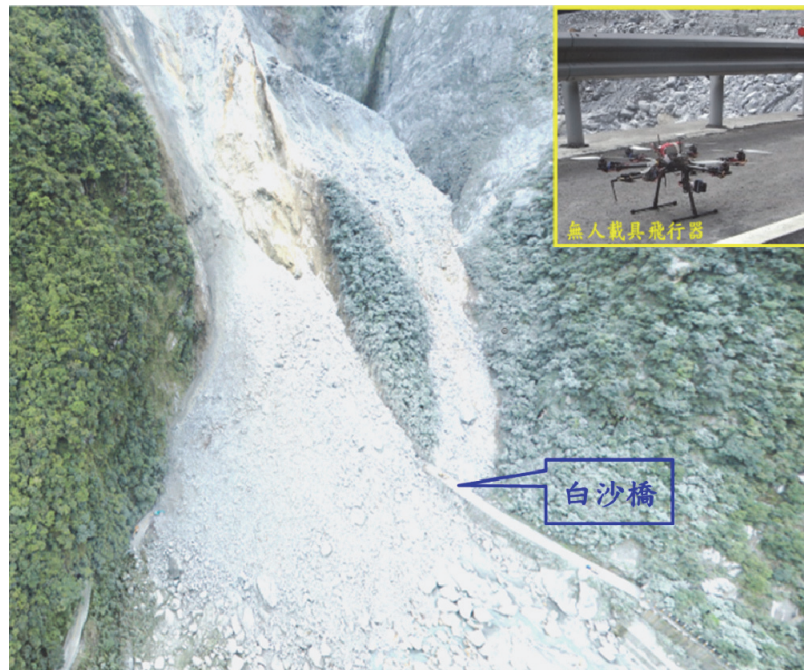
圖 21 應用無人機具進行空拍取得崩坍影像及範圍

具鑿除與運載能力，必須透過開炸方式化大為小，而且開炸作業範圍幾乎遍及整個崩坍堆積區。再者，欲移除全數崩坍土石方曠日費時，費用極為高昂，一時之間亦無法覓得適當的土資場收納。因此，搶災作業以整修崩坍堆積區為主要對策，於堆積區公路高程附近先搶通便道，提供機具進出的施工通路；繼而移除殘留坡面及坡頂的不穩定岩塊，再於坡面相對較穩定、遠離坡趾可能受立霧溪沖刷直接影響範圍外，進行土方作業開闢第二階段便道，同時修整上邊坡坡面，形成約30 m平台，平台略向山側緩傾，提供崩崖不穩定岩塊再度崩落的緩衝帶，並於便道山側降挖凹溝，避免上邊坡修整坡面零星的滑落岩塊直接影響路面。

搶修作業經工程處指導與協助，動員宜蘭、花蓮兩縣之大型挖土機具達15部，在監看及交管人員密切配合下作業。依據無人載具以及地面光達取得的影像及災害地形資料，搶災作業全面展開前得以適當地規劃坡頂平台、路側凹溝的位置，並研擬搶災開炸以及開挖的順序；適時調整施工機具的位置，儘可能避開搶災開挖造成的施工高風險區。搶災過程雖發生多次崩坍堆積岩塊再度崩落、滑落等情況，多數崩滑落岩塊皆為坡頂平台與路側凹溝所攔截(圖23及圖24)，因此即便夜間因難於有效監看，迫使搶災作業無法實施，第二階段便道仍於大規模崩坍後10日完成，為後續復建公路新線建立良好的基礎。

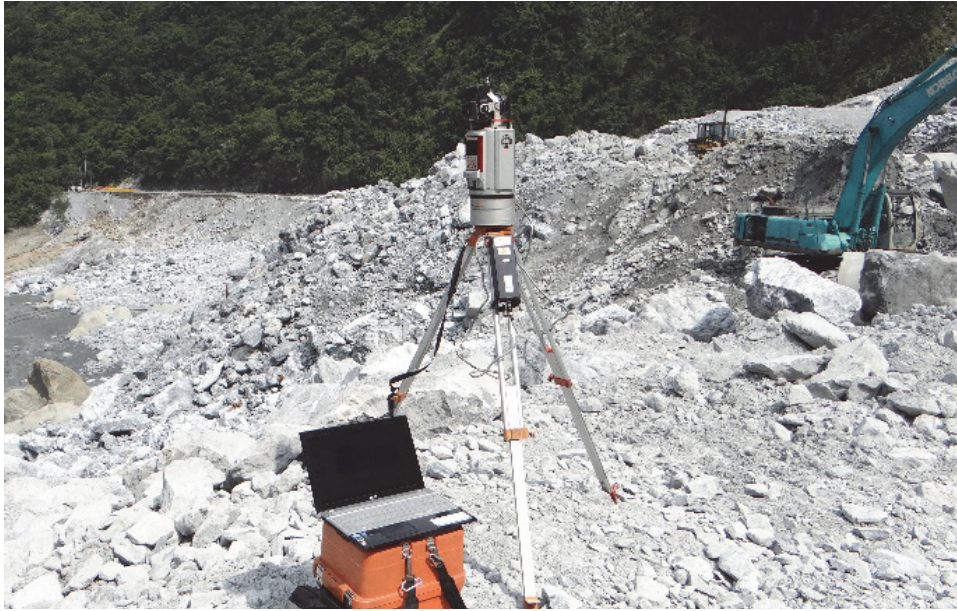
圖 22 應用無人機具進行空拍取得崩塌範圍(左)以及地面光達掃描取得災害地形

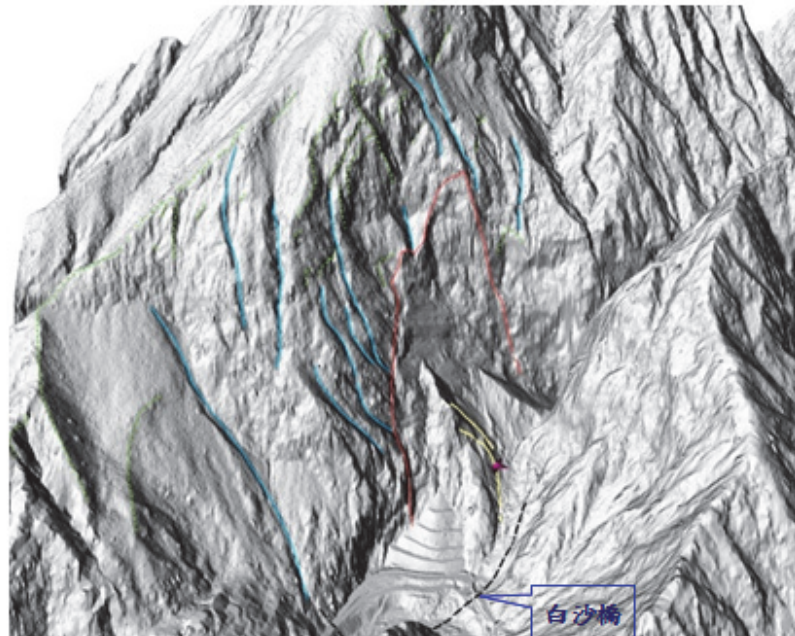
- 1.崩坍範圍鄰近為九曲大理岩及得克利片麻岩岩性交界帶，地形上常發育狹窄的侵蝕山溝，底部在交界帶附近，崩坍範圍西南側山溝即為一例；且因岩質不同，交界帶容易形成一相對的透水與不透水區，地下水及地表逕流易沿著交界帶附近流通，形成銹染。
- 2.崩坍範圍東側發育多處向源侵蝕，蝕溝相當深，部份已達接近山脊線且形成雙溝同源狀，地形上已顯露邊坡不穩定的徵兆。
- 3.災害高精度地值地形模型判釋結果顯示，山脊處海拔高程約 1,020 m，崩崖多平行坡向，研判係解壓節理發育所致；此等崩崖若與蝕溝聯結，交叉切割邊坡岩體，對於高位邊坡的穩定甚為不利。
- 4.自崩塌後裸露崩崖及崩坍破壞面觀察可見，大理岩節理發達，崩崖上多組節理交

圖 29-1 103 年 7 月空載光達數值地形
