臺灣公路工程

Vol. 45 No.2 Feb. 2019

0206 花蓮 7 級地震省道搶災經驗分享

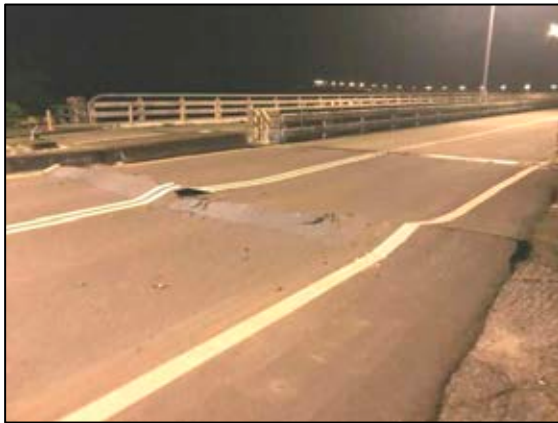
台 9 線 204k+360 中正橋 A1 橋台處之橋梁伸縮縫與引道進橋板間有 2~3 公分之落差（圖 4、圖 5）。於 5k+340 花蓮大橋，北引道 P10 橋墩處橋面與護欄側向偏移錯位約 20 公分（圖 8~圖 10），伸縮縫與橋梁主梁有擠壓狀況；1 代橋與 2 代橋伸縮縫有部分擠壓翹曲（圖 7）；A1 進橋版擠壓裂縫（圖 6）；P10 與 P12 止震塊有破裂情形等等。橋梁沿跨越嶺頂斷層（圖 3）。註[2]、註[3]。

圖 6 台 11 線
花蓮大橋南下 A1 進橋版端路面擠壓隆起

目前花蓮大橋災損部分，已於民國 107 年年初完成，並恢復原有南下與北上雙向橋梁通行，P9~P13 南下北上伸縮縫擠壓錯位修復，部分鉸接板破損打除整修，S10~S12 北上欄杆基礎剪斷，為縮短施工期程，以鋼管護欄進行修復。A1 北上進橋板因自來水管破損，路基下陷需挖除改良，併同 A1 南下北上進橋板填土採低壓滑漿改良地盤。各橋墩止震塊根據破損狀況，打除修復完成。

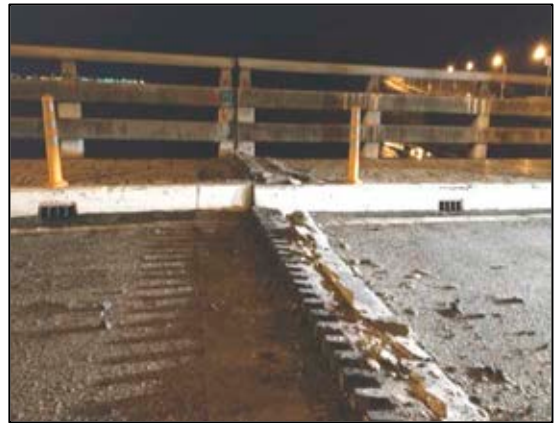
圖 7 台 11 線
花蓮大橋北上 p12 伸縮縫擠壓翹曲

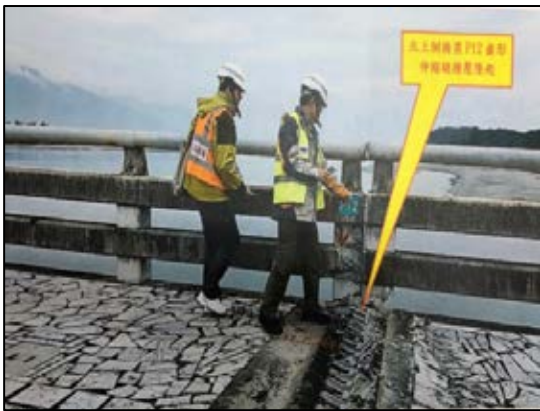
圖 22 CECI 人員現勘花蓮大橋損壞情形
