臺灣公路工程

第 46 卷 第 7 期

觀音山隧道營運-十年有成 (隧道結構安全檢測篇)

台 7 甲線中橫公路宜蘭支線 25k~26k 路段災害歷史及 邊坡保護工程紀實

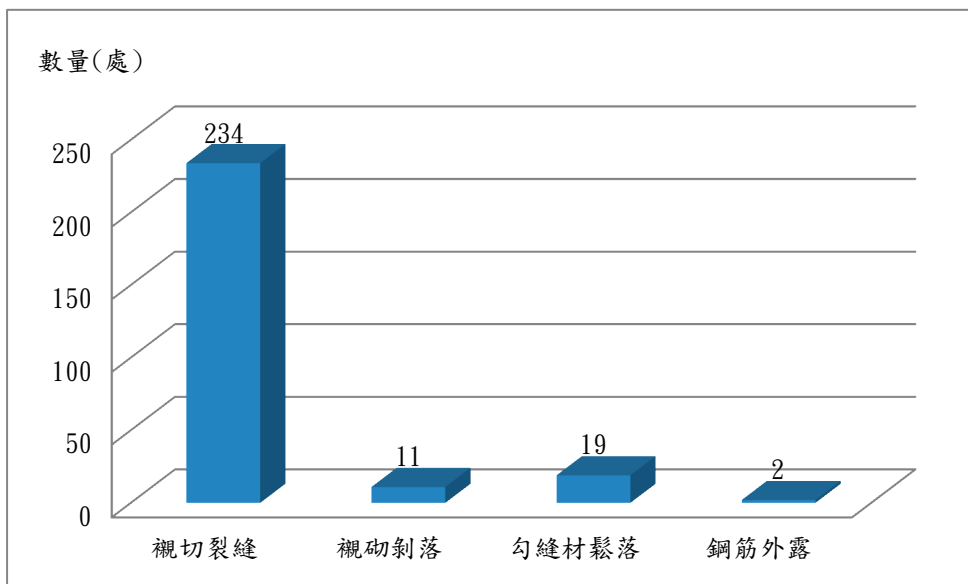
表 3-1 104 年觀音山隧道安全檢測缺失統計表

隨著隧道營運管理需求，中和工務段更於104年辦理「台64線觀音山隧道委託安全檢測及評估工作」，委由專業顧問公司針對觀音山隧道襯砌進行目視檢測作業，結果共計266處缺失事項，其中隧道襯砌裂縫佔234處（88%）、襯砌剝落11處（4%），此二項缺失合計佔9成以上，尤其是裂縫是否有持續生成、發展，進而造成隧道結構安全疑慮（如表3-1）。為此，中和工務段復於106年3月起委託工程顧問公司進行觀音山隧道全面性的體檢測評估工作，工作內容包含隧道結構與隧道檢測，檢測結果與分析詳後第4.5章節內容。

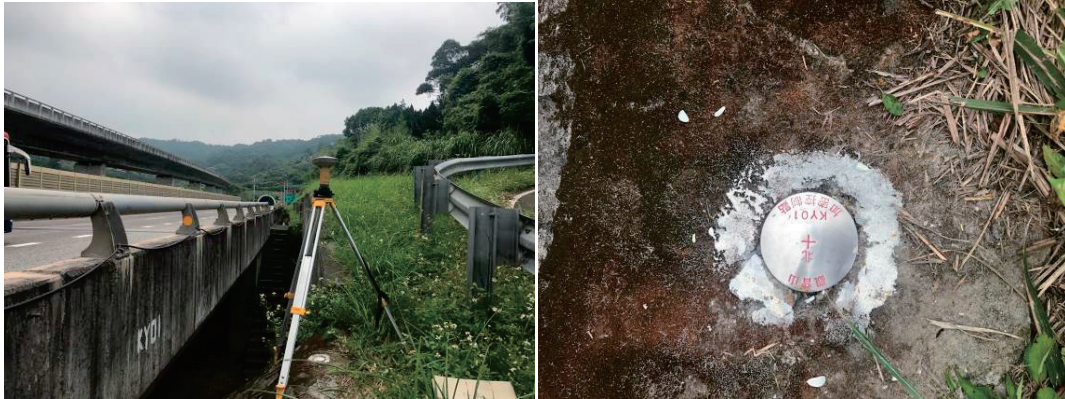
圖 4-3 新設加密控制點 KY01 位照片

由於本案需透過導線點進行隧道內沉陷點測量及斷面測量，以此目標進行加密控制點之規劃，做為後續導線測量之依據。於現場勘查後，西側出口（往八里方向）佈設三加密控制點（KY01、KY02、KY03）分別做為東向隧道及西向隧道之已知點使用，東向出口（往五股方向）則佈設兩點（KY04、KY05）同時做為東向隧道及西向隧道之已知點使用。前述五個加密控制點位分布圖如下圖4-2（藍色 Δ ），及加密控制點KY01代表照片（如圖4-3）。

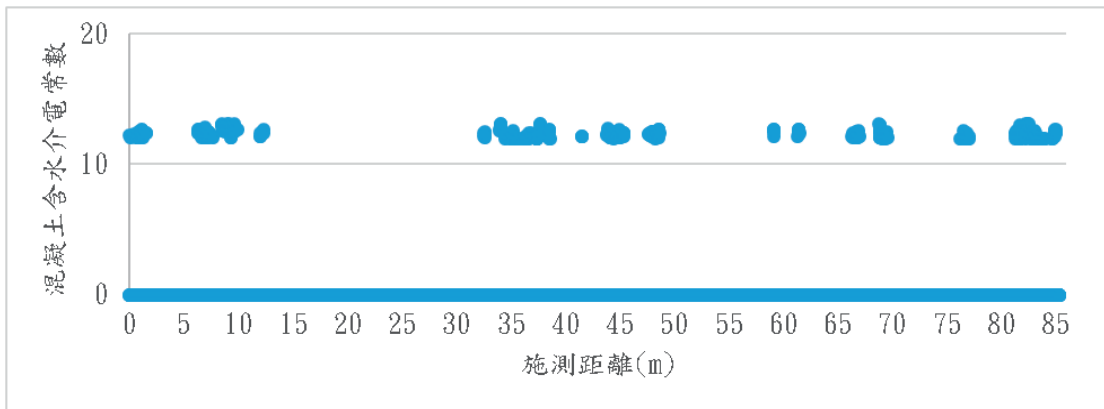
- 材料含水潛勢分析結果:隧道襯砌混凝土含水介電常數大於10者之位置，表示該位址可能有含水潛勢。

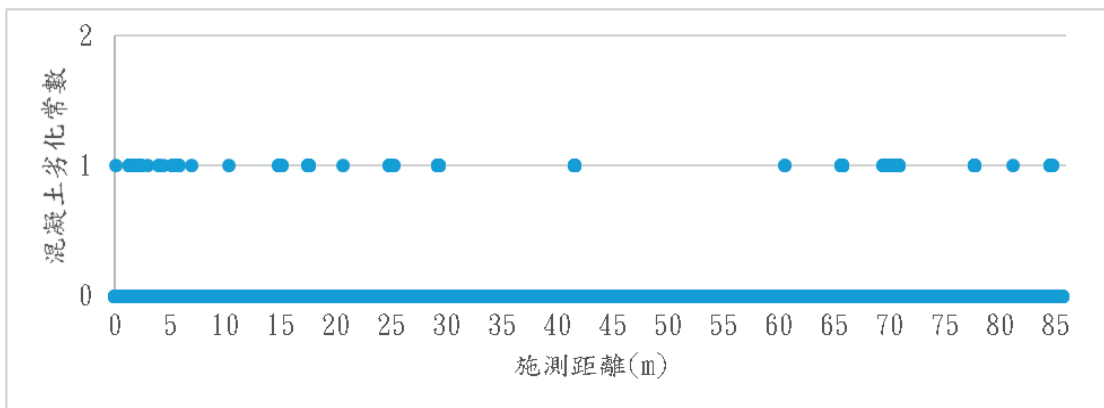
- 材料劣化潛勢分析結果:隧道襯砌混凝土劣化常數為1者，為材料相對劣化潛勢位置，如下圖所示

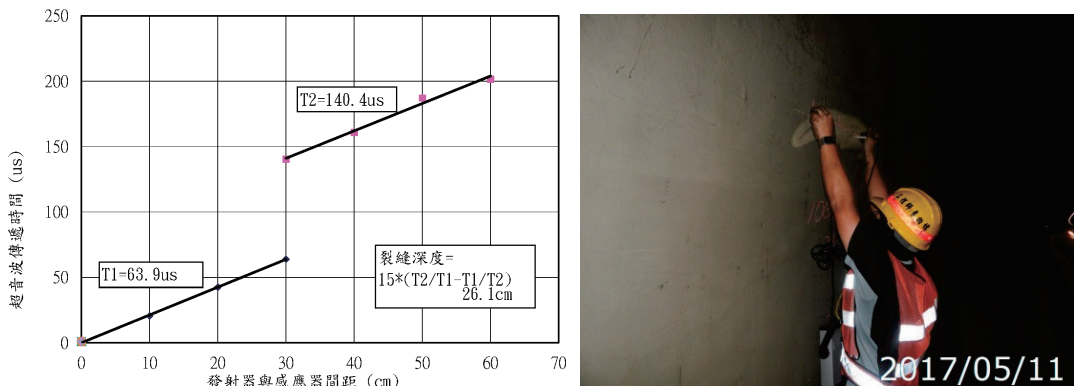
圖 4-13 東行線 3.965K (內) 縱向裂縫超音波裂縫深度量測圖

本案茲就SASW表面波頻譜法檢核結果，例舉東行線量測裂縫深度最高點位-編號13號施測照片及成果如下圖4-13、4-14：

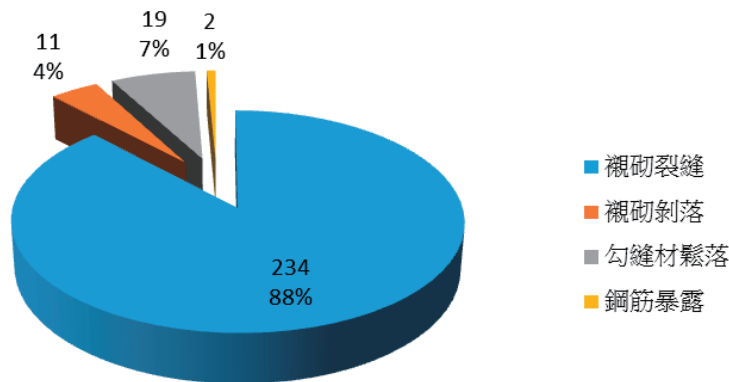
圖 4-15 觀音山隧道襯砌異狀圓盤圖

- A. 參考觀音山隧道104年襯砌目視檢測成果，另於107年1月24日派員至逐一比對異狀現況，除其中2處裂縫之寬度誤植已修正外，其餘襯砌異狀並未發現有明顯變化。
- B. 依據襯砌異狀統計，主要異狀有裂縫、剝落、勾縫材鬆落及鋼筋暴露等4種類型，其中以裂縫數量最多共234處，約占88%，其餘異狀有剝落11處、勾縫材鬆落19處、鋼筋暴露2處，總計共266處異狀，參見下圖4-15。本案比較104年及106年隧道襯砌檢測結果如表4-6所示。
