臺灣公路工程

Vol. 47 No.7-8 Aug. 2021

瀝青混凝土運用均衡式配合設計法

(Balance Mix Design)成效之研究

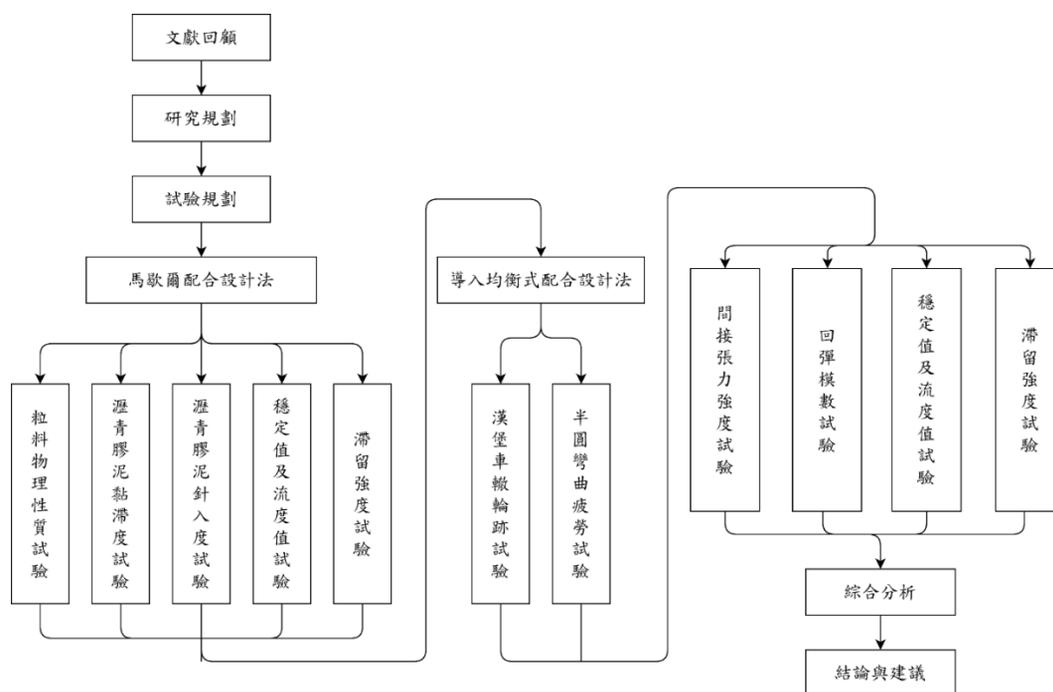
圖 1 研究流程圖

本研究先蒐集國內外相關文獻，再依照研究目的進行規劃、試驗、結果分析及結果與建議，本研究之流程如圖 1。

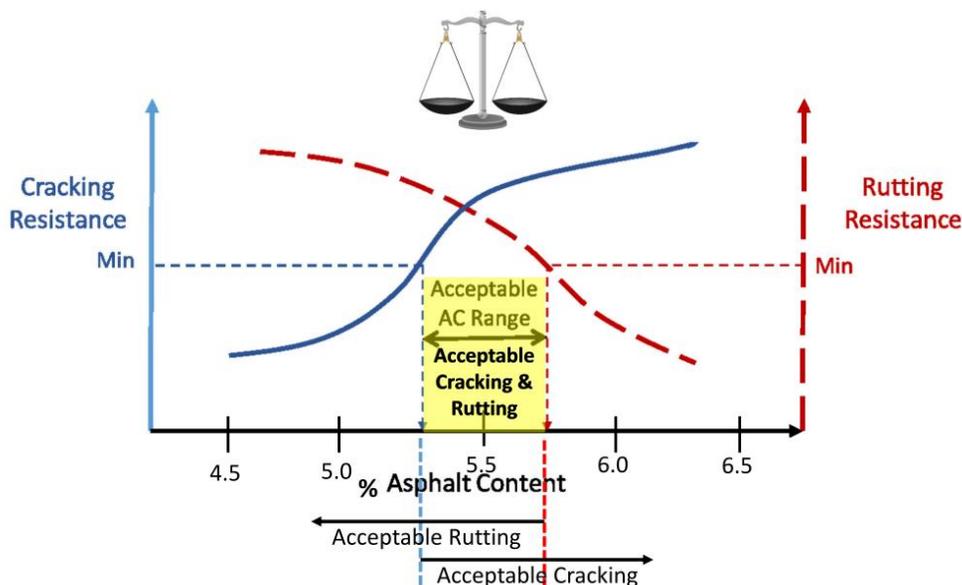
圖 2 具成效驗證的體積設計流程圖

Buchanan, S. (2017)[1]指出，均衡式配合設計法(Balance Mix Design)定義是指「瀝青混合料設計採用適當條件化試樣的成效試驗以解決多種破壞模式，考慮方向包含混合料老化、交通、氣候和路面結構內的位置。基本上，它包括為預期應用和服務要求而設計混合物。」其概念如圖 2

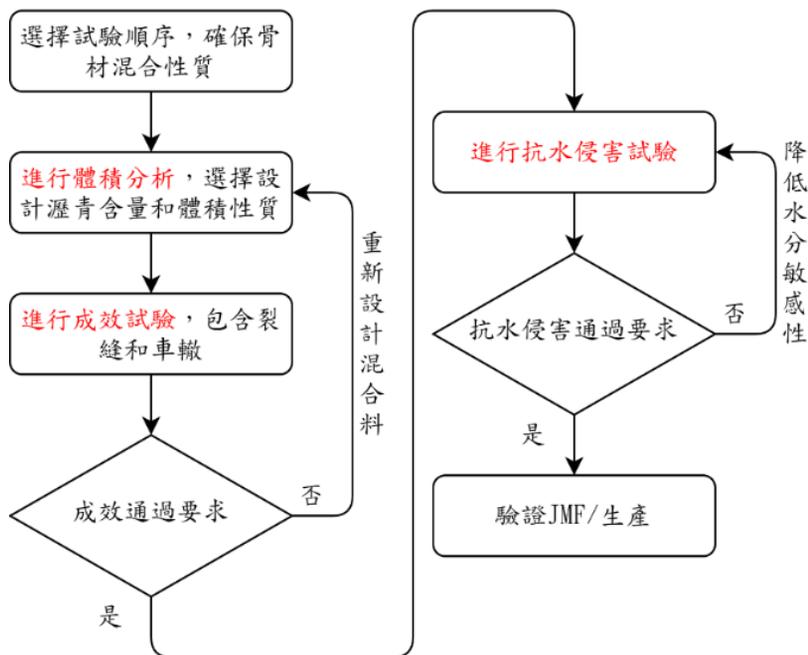
圖 3 具成效驗證的體積設計流程圖

3-1. 具成效驗證的體積設計(Volumetric Design w/Performance Verification)流程，如圖 3。

它是具成效驗證的 Superpave 設計方法，若成效表現不佳，則重新進行設計，體積特性必須符合現有規範限制。目前使用的州包含伊利諾伊州、路易斯安那州、新澤西州、德州及威斯康辛州。

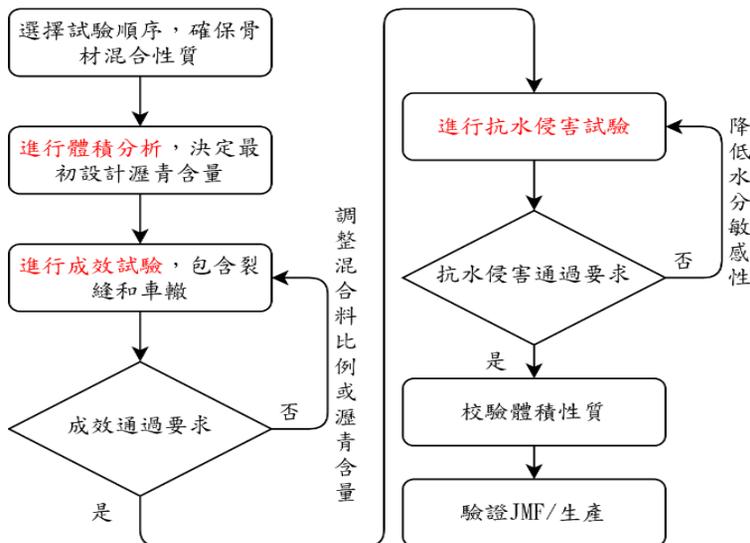
圖 4 成效改良的體積設計流程圖

3-2. 成效改良的體積設計(Performance-Modified Volumetric Design)流程，如圖 4。

使用現有規範設計初始瀝青含量後，再進行成效試驗；成效試驗結果允許「改良」混合料比例（和/或）調整瀝青含量和最終的體積性能，其結果可能會超出現有規範限制。使用的州：加利福尼亞州。

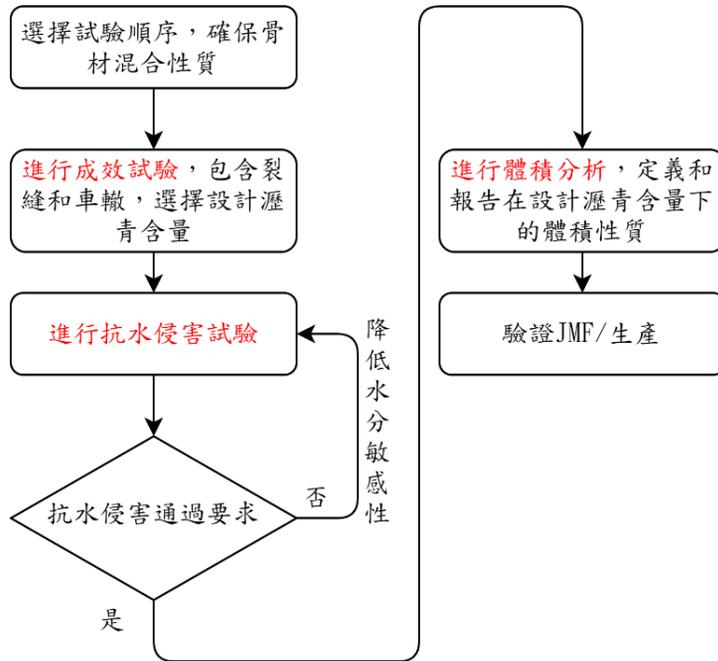
圖 5 成效設計流程圖

3-3.成效設計(Performance Design)流程，如圖 5。

這個設計方法主要在不同瀝青含量進行一系列的成效試驗，並從結果中選擇設計瀝青含量，而確認體積性質為本方法最後一個步驟。本方法未堅持要求符合現有規範限制。目前在美國尚未有使用的州政府，不過新澤西州正研擬草案中。

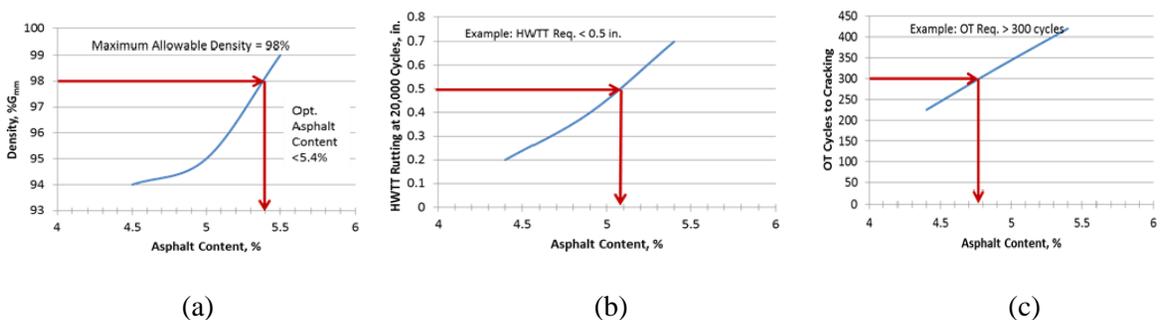
圖 6 (a)密度與瀝青含量關係 (b)車轍與瀝青含量關係 (c)裂縫與瀝青含量關係

Newcomb, D.(2015)[2]舉了一個均衡式配合設計法的例子：最高瀝青含量是以體積設計決定，以密度 98% ($[Gmb/Gmm] \times 100\%$ ，相當於空隙率 2%) 之瀝青含量為上限，如圖 6(a)所示為 5.4%；漢堡輪跡試驗決定最高瀝青含量，20,000 次 Cycles 之車轍深度 < 0.5 in 為最高瀝青含量，如圖 6(b)所示為 5.1%，但必須不超過密度 98% 之上限含量 5.4%。最低瀝青含量是以 OT (Overlay Tester) 試驗決定，大於 300 Cycles 為最低瀝青含量，如圖 6(c)所示為 4.75%。最佳瀝青含量 (OAC) 為抗裂性的最高的瀝青含量或抗車轍性的最高瀝青含量。故選擇 5.1%。

最佳瀝青含量選擇，最高瀝青含量=5.4%，選擇瀝青含量 (OAC) =抗裂性的最低的瀝青含量或抗車轍性的最高瀝青含量。故最佳瀝青含量(OAC)=5.1%

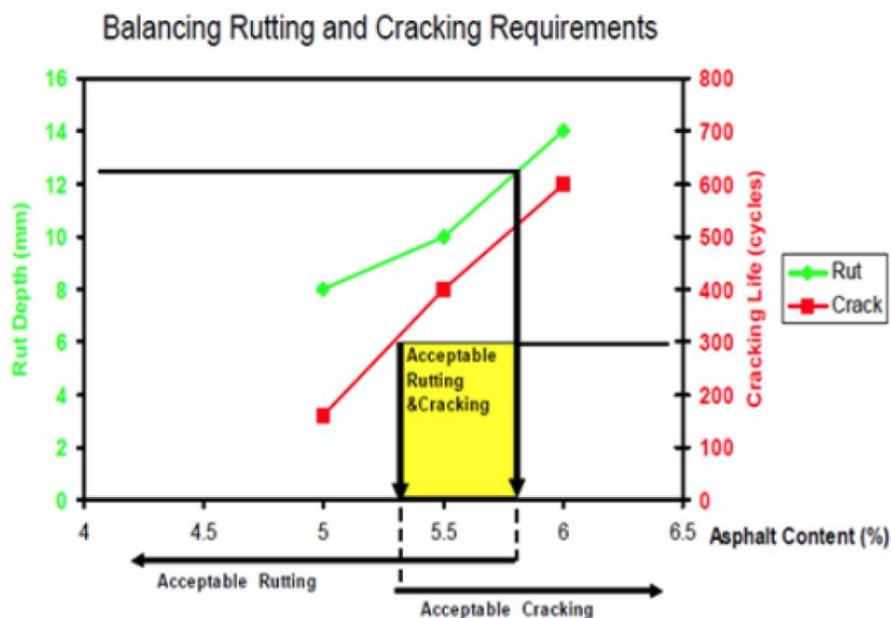
圖 7 德州交通局均衡式配合設計範例

Johnson, D. (2016)[3]另一個均衡式配合設計法的例子，德州交通局(Texas DOT)，先進行體積分析，採用漢堡輪跡試驗(HWTT) [AASHTO T 324]及 Overlay Tester (OT)試驗 [Tex-248-F]兩種成效試驗。HWTT 樣品是經過短期老化的，而 OT 樣品是經過長期老化的。在車轍深度 12.5mm 及 OT 試驗 300 cycles 規範下，得到可接受的瀝青含量範圍為 5.3~5.8%，如圖 7 所示。

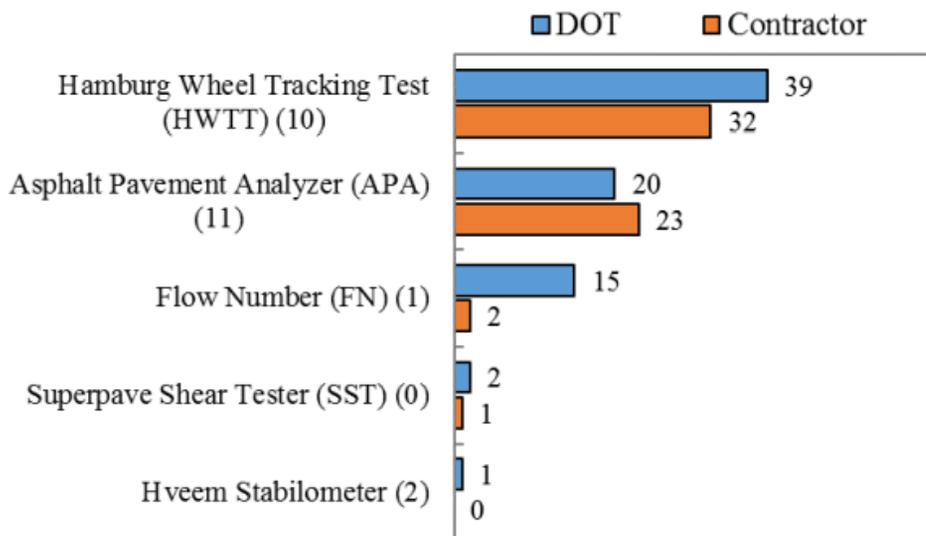
圖 8 美國州交通局及承商認為可解決 AC 抗車轍試驗方法之調查結果

West, R.等(2018)[4]統計美國各州最普遍用於瀝青混合料之成效試驗如表 2；調查美國各州交通局及瀝青承包商認為最有可能解決瀝青混合料抗車轍性能試驗方法之調查結果，以漢堡輪跡試驗(HWTT)為最多，如圖 8；美國各州交通局及瀝青承包商認為最有可能解決瀝青混合料抗水侵害性能試驗方法之調查結果，以漢堡輪跡試驗(HWTT)為最多，如圖 9；美國各州交通局及瀝青承包商認為最有可能解決瀝青混合料疲勞裂縫試驗方法之調查結果，以四點彎曲疲勞試驗(BBF)及半圓彎曲(SCB)疲勞試驗(I-FIT)為最多，如圖 10。

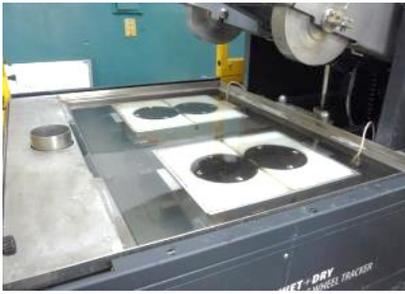
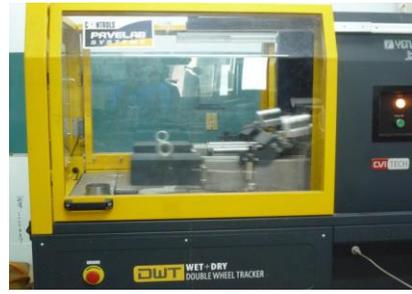
圖 11 (a)車轍試體置入輪跡試驗儀 (b)試驗進行中

依據 AASHTO T32-14 規定，試驗在指定水溫下，使用加載鋼輪(直徑 203.2mm、寬度 47mm、荷重 705N)，對浸水狀態下的夯實瀝青混合料試體，以每分鐘 52 次速率往返滾壓，儀器自動記錄滾壓次數及對應車轍深度，試驗目的在評估試體的抗車轍及水份侵害能力。本研究依配合設計結果拌製瀝青混合料，並採用 SGC 旋轉式壓實機製作直徑 15cm、厚度 6cm 試體(旋轉角： $1.16 \pm 0.02^\circ$ ，旋轉時垂直壓力： $600\text{kPa} \pm 18\text{kPa}$)，製作的試體空隙率需介於 $7 \pm 1\%$ 的範圍內。試體以 SGC 扭剪夯實機製作完成後，使用切割機將圓形試體切弦，使 2 個試體能組成 8 字形裝入聚乙烯模及試驗架上。試驗水溫設定為 $50 \pm 1^\circ\text{C}$ ，儀器設定滾壓次數達 20,000 次或車轍深度達 20mm 時停止試驗，再依據儀器內建程式讀取試驗結果，試體置入輪跡試驗儀器及試驗中如圖 11 (a)及(b)所示。

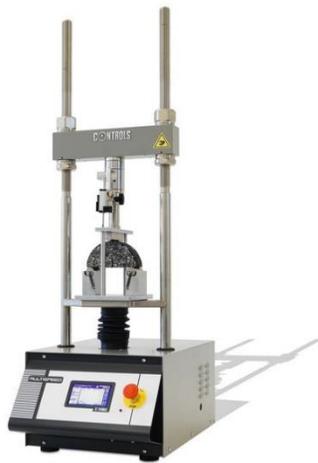
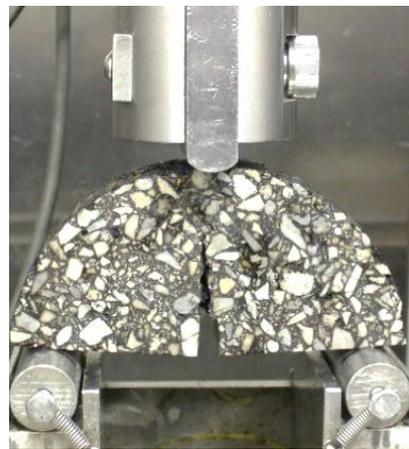
圖 12 (a)半圓彎曲(SCB)試驗儀 (b)半圓試體施壓開裂狀況

依據 AASHTO TP 124-18 規定，使用 SGC 製作直徑 15cm、高度 16cm 的圓柱試體，切取中間兩塊厚度 5cm 試體切成半圓狀，然後在半圓試體中間切開一個寬 1.5mm、高 15mm 切口(圖.3.6)，放在具有韌性之防漏塑膠袋後，再置於 $25\pm 0.5^{\circ}\text{C}$ 恆溫水槽中水浴。水浴之時間為 $2\text{h}\pm 10\text{ min}$ ，快速放置在試驗儀夾具中，首先以 0.05kN/s 之加載速率加載至 0.1kN 後，隨即轉成以 50mm/min 之速率加載試體破壞(荷重降至 0.1kN 時)，試驗停止(在試驗過程中，試驗儀會即時擷取及記錄荷重與位移之數據，並計算開裂能 G_f 及韌性指數 FI 等參數)。試體置入試驗儀及測試開裂狀況如圖 12 (a)及(b)所示。

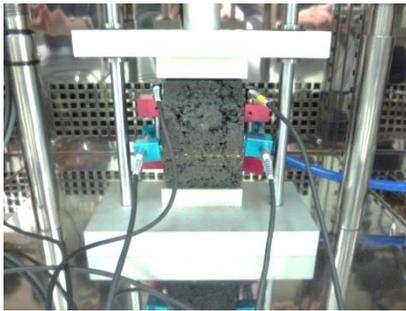
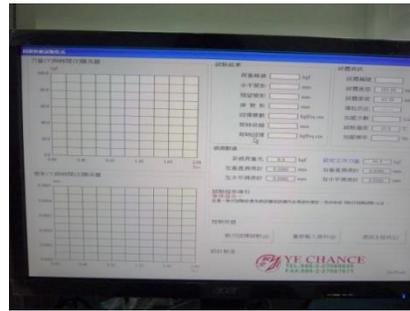
圖 13 (a) MR 試樣測微計裝設 (b) MR 電腦設定控制

依據 ASTM D7369-11，利用反覆間接拉伸試驗測得瀝青混合物之回彈模數，可用於評估材料品質，瀝青混合物試樣可為試驗室製作或現地取樣。本研究採用試驗室夯製的馬歇爾試樣 1 組 3 個進行測試(直徑 4in，每面夯打 75 下)，試驗時試樣需置於 25°C 的恆溫控制箱 6 小時以上再進行試驗，試驗參數設定為加壓頻率 0.33HZ、加壓次數 100 次、施加作用力於試體時間為 0.1 秒，試樣裝設及電腦設定控制如圖 13(a)及(b)所示。

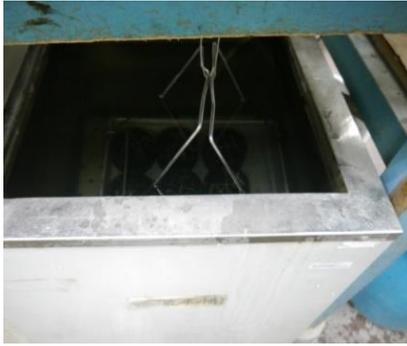
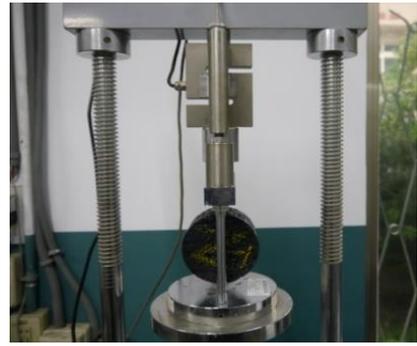
圖 14 (a) 間接張力試樣 25°C水浴 (b) 間接張力強度試驗

依據 ASTM D6931-12，於試樣側面施加均勻線載重，使試樣產生劈張破壞測得間接張力強度，瀝青混合物試樣可為試驗室製作或現地取樣，本試驗目的在求得試體的間接張力強度。本研究採用試驗室夯製的馬歇爾試樣進行測試，試樣製備先求得目標孔隙率 $7\pm 1\%$ 的夯打次數，其中求得的夯打次數為 35 下，並依求得的夯打次數製備每組 3 個試樣。本研究採用試驗規範程序 C，將試樣置於 $25\pm 1^\circ\text{C}$ 的恆溫水槽中水浴 30 分鐘後，執行間接張力強度試驗(儀器加載速率符合 $50\pm 5\text{mm}/\text{min}$ 規定)，測得最大荷重(P)，試樣水浴及執行試驗如圖 14(a)及(b)所示，間接張力強度計算方式如下，式中：① S_t 間接張力強度，kPa；②P：最大荷重，N；③t：試驗前試樣高度，mm；④D：試樣直徑，mm。

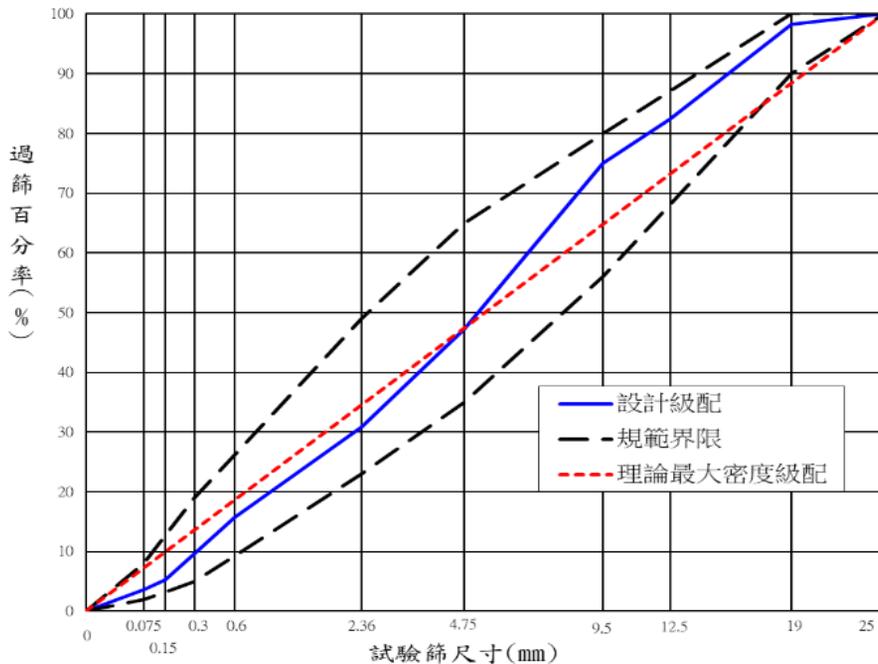
圖 15 南部粒料級配圖(FWHA 0.45 次方)

南部、北部及東部粒料摻配比例均依交通部公路總局施工說明書第 02741 章規定 [11]採用的 19mm 密級配規格進行摻配。各地區粒料級配結果如圖 15~17 所示：

南部、北部及東部料依據前揭圖 15~17 粒料級配分布(工作拌合公式, JMF), 製作瀝青含量 4.0%、4.5%、5.0%、5.5%、6.0% 直徑 15cm、厚度 6cm 之 SGC 試體各 4 顆, 以及直徑 15cm、厚度 5cm 之半圓試體各 4 顆, 分別進行漢堡車轍輪跡試驗及半圓彎曲(SCB)試驗。試體空隙率均控制在 7±1%。

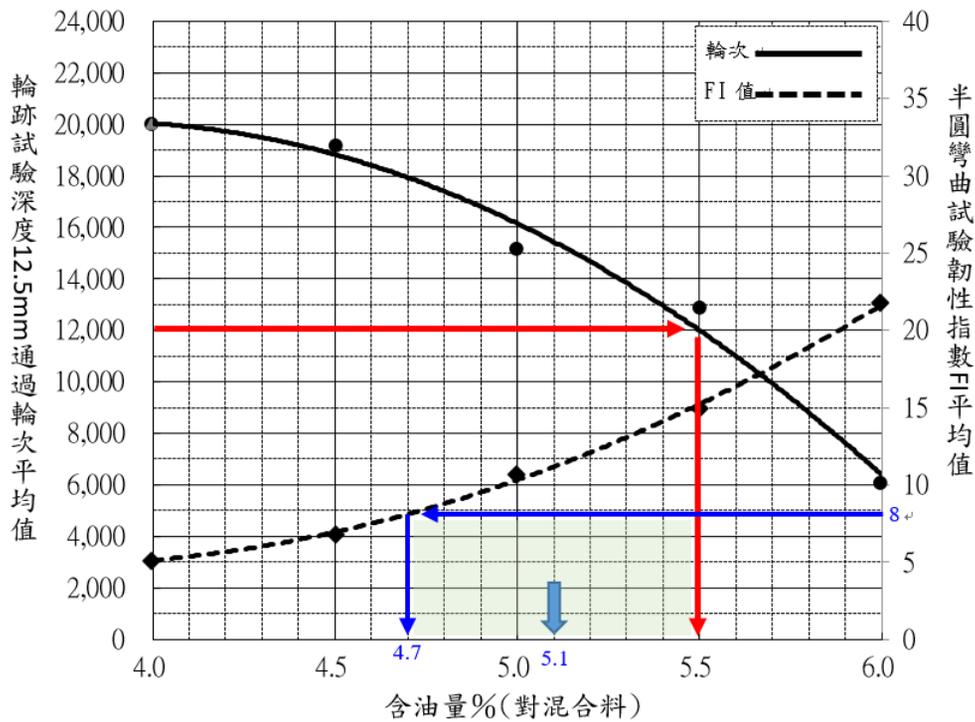
圖 18 南部料輪跡及疲勞試驗回歸曲線分析圖

漢堡輪跡試驗係依 12,000 輪次(車轍深度 12.5mm)對應瀝青含量回歸計算; 半圓彎曲(SCB)試驗係依 Flexibility Index (FI)=8 對應瀝青含量回歸計算。由於本國目前尚無相關規範, 本研究暫時以漢堡輪跡試驗(12,000 輪次)及半圓彎曲(SCB)疲勞試驗(FI=8)所夾集之可接受瀝青含量範圍之中間值作為建議瀝青含量。南部、北部及東部料試驗及計算結果如圖 18~圖 20 所示。

綜合馬歇爾配合設計法及導入均衡式配合設計法之設計成果如表 4，其中馬歇爾配合設計法建議瀝青含量較由輪跡試驗及半圓彎曲(SCB)疲勞試驗組合成之均衡式配合設計法所得建議瀝青含量為高。

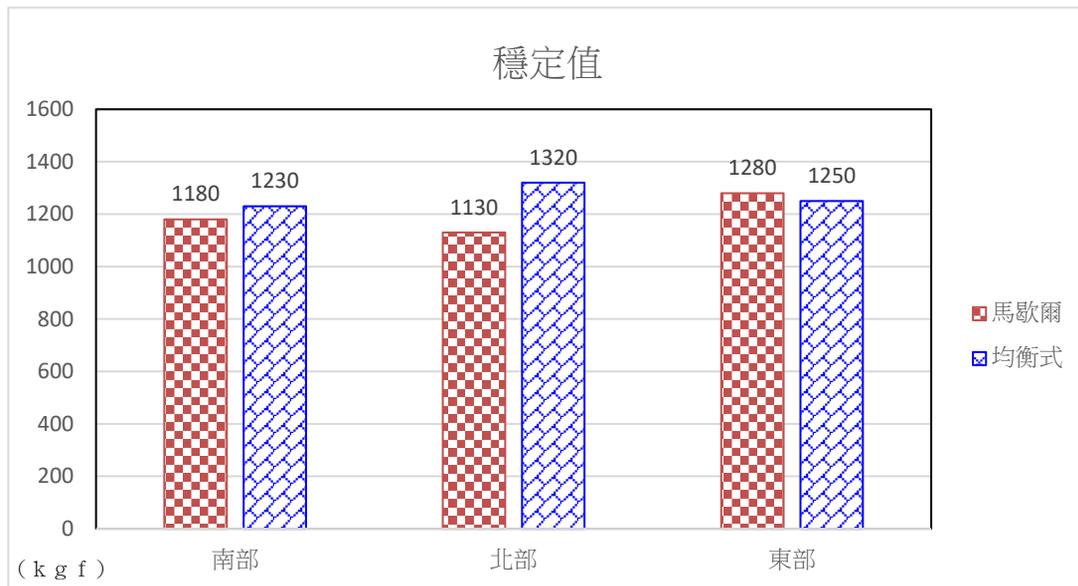
圖 21 各配合設計法穩定值圖

依據南部、北部及東部料穩定值試驗結果如圖 21，無明顯趨勢彰顯出何種設計方法成效較佳。

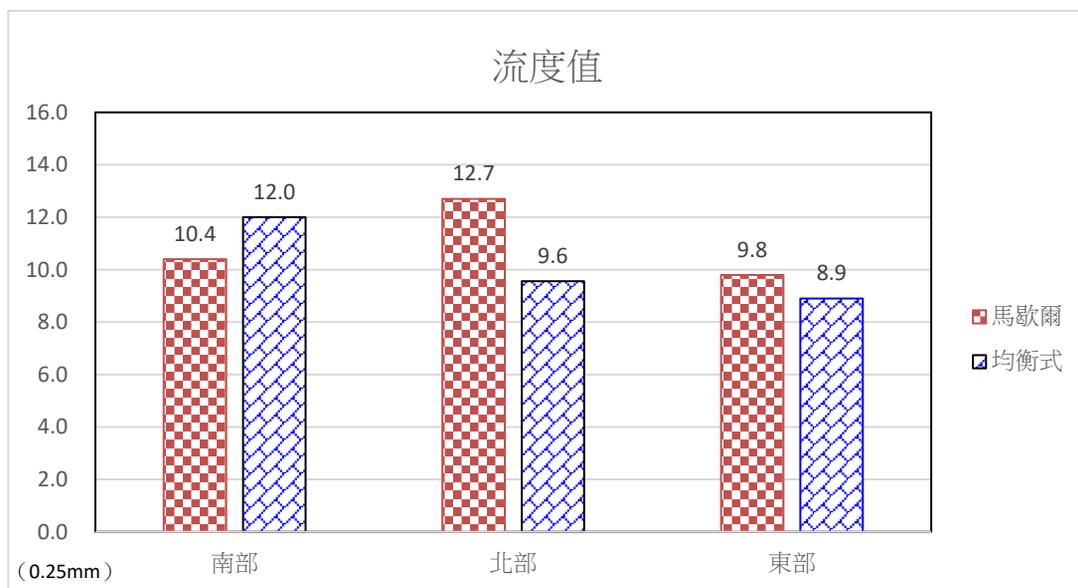
圖 22 各配合設計法流度值圖

依據南部、北部及東部料流度值試驗結果如圖 22，符合施工說明書規定，但無明顯趨勢彰顯出何種設計方法成效較佳。

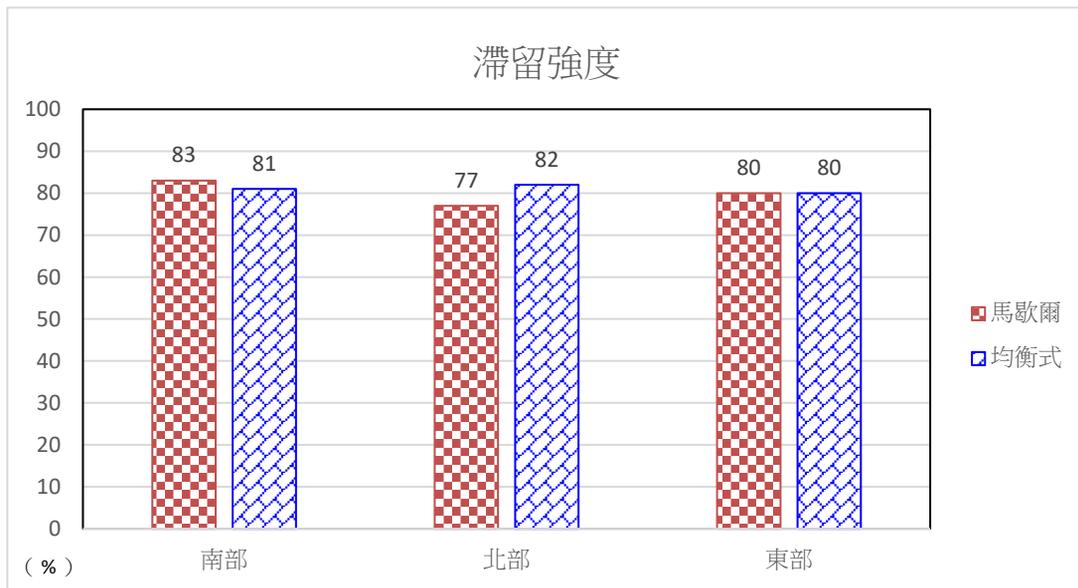
圖 23 各配合設計滯留強度圖

依據南部、北部及東部料滯留強度試驗結果如圖 23，無明顯趨勢彰顯出何種設計方法成效較佳。

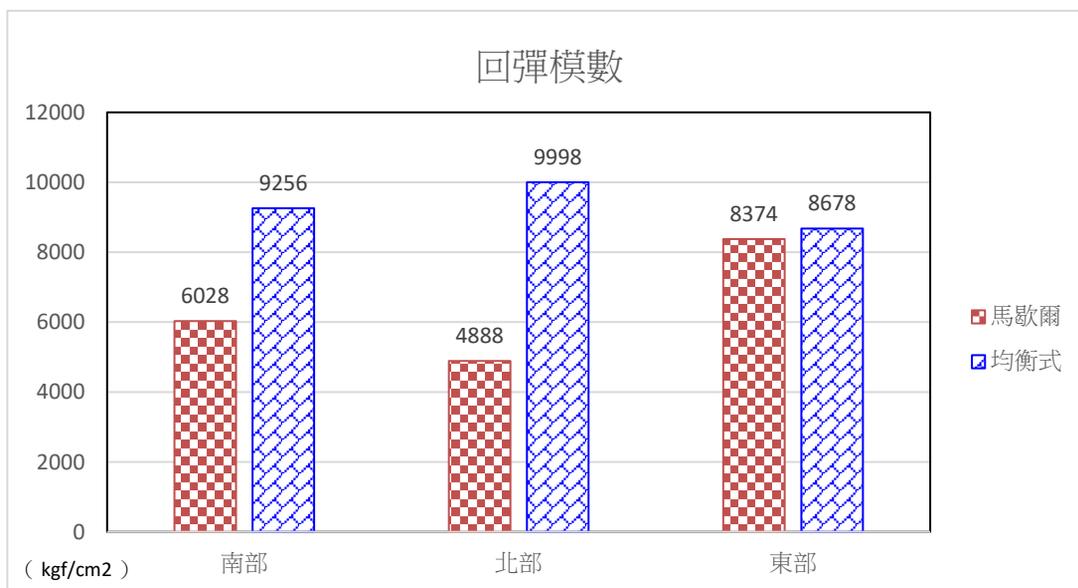
圖 24 各配合設計法回彈模數圖

依據南部、北部及東部料回彈模數試驗結果如圖 24，均衡式配合設計較馬歇爾配合設計方法成效略佳。

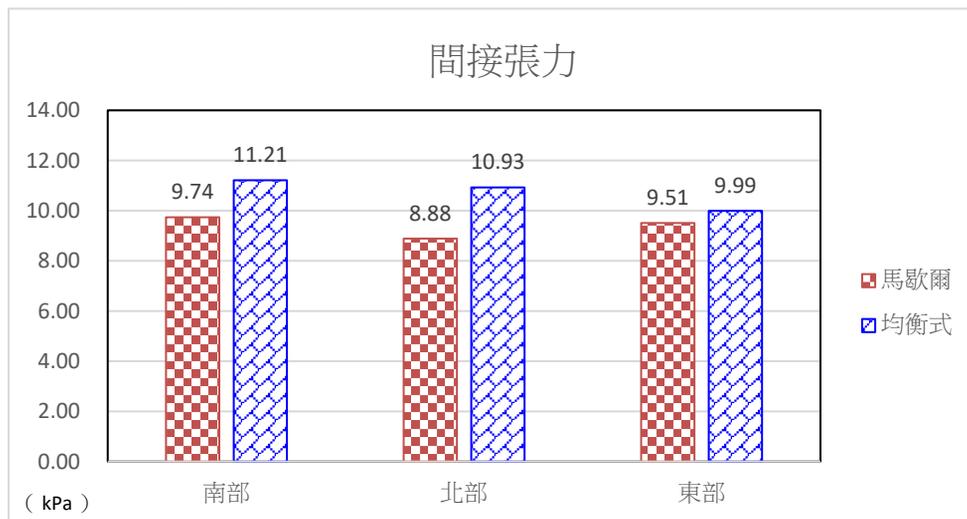
圖 25 各配合設計法間張力強度圖

依據南部、北部及東部料間接張力強度試驗結果如圖 25，均衡式配合設計較馬歇爾配合設計方法成效略佳。

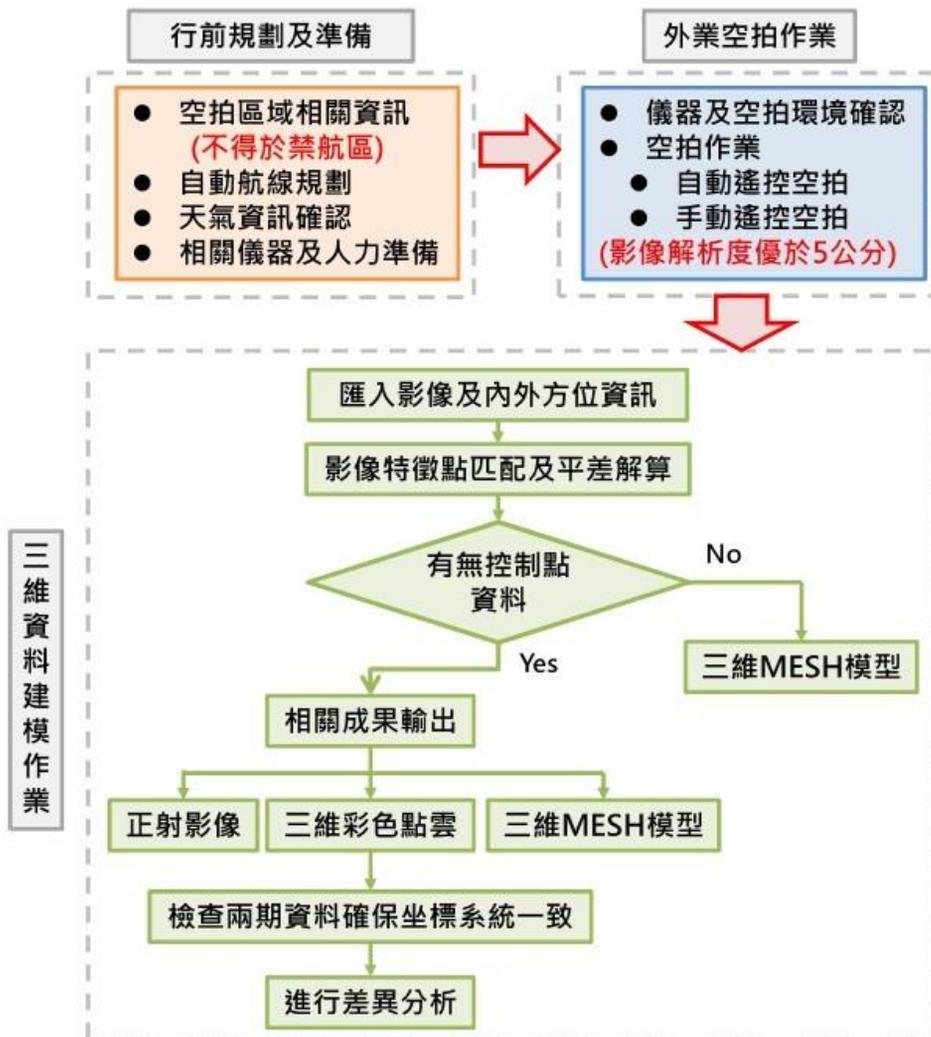
圖 1 UAV/S 影像拍攝及三維模型製作作業流

臺灣地區多為高山，其地勢陡峭交通不易到達，通常災害發生後，往往因災害發生地區具高危險性，調查分析人員無法深入災區瞭解災害發生情形及進行搶救，於此緊急情況下，為能有效提供即時災情資訊，可利用無人空中載具(Unmanned Aerial Vehicle，以下簡稱 UAV)做為即時的資訊蒐集管道針對山區道路特定邊坡區域進行 UAV/S 影像拍攝及三維模型製作，整體作業流程可分為(1)航拍前規劃及準備(2)執行拍攝作業(3)三維資料建模作業三大部分，流程圖如圖 1 所示，各項作業說明如下：

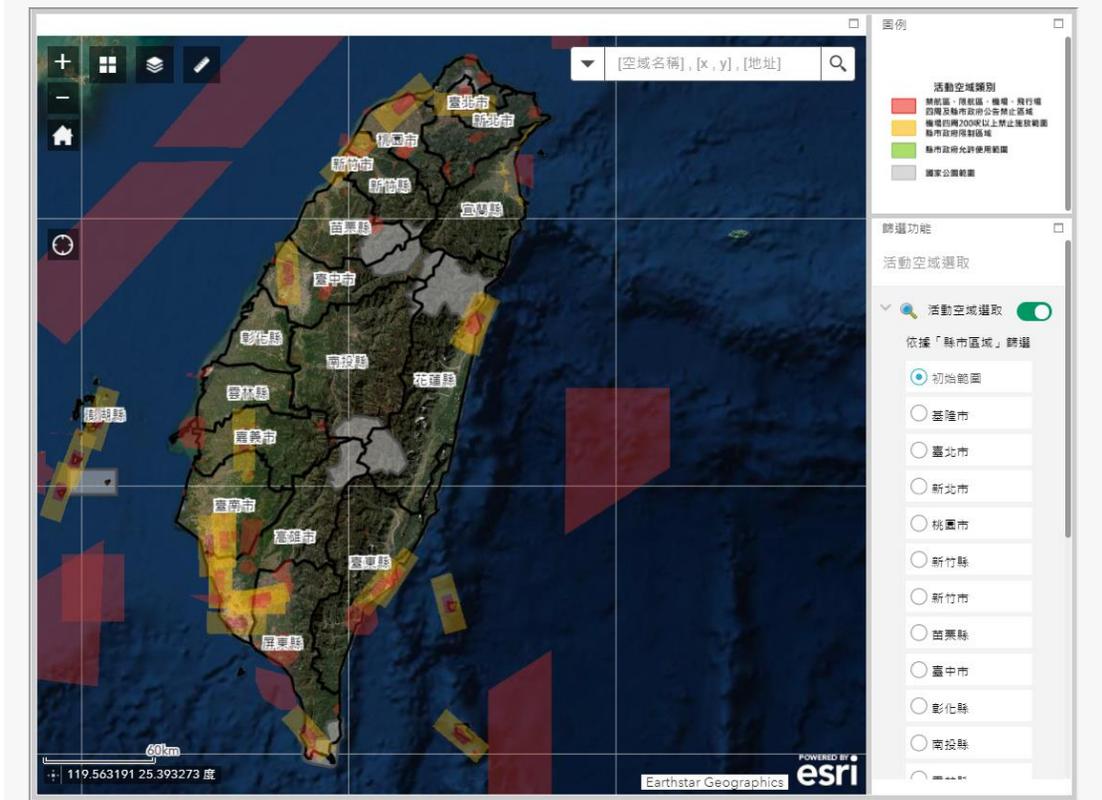
圖 3 禁航區或限航區範圍確認

確認空拍範圍(1)應涵蓋邊坡災害滑體位置與未滑動週遭邊界外加邊坡坍塌可能擴大之範圍(2)構造物及設施相關及位置是否位於民航局所規定的禁航區(紅區)或限航區(黃區)，在禁航區中依據民用航空法第九章之二遙控無人機專章及遙控無人機管理規則進行空拍任務，限航區無例外排除僅能在機場標高 60 公尺以下或依據上述規則辦理進行空拍任務規劃，並確認遙控無人機作業手冊核備、操作手證照及無人機註冊碼、保險，活動申請登入後始可飛行，飛行前後均要上民航局遙控無人機管理資訊系統登載。

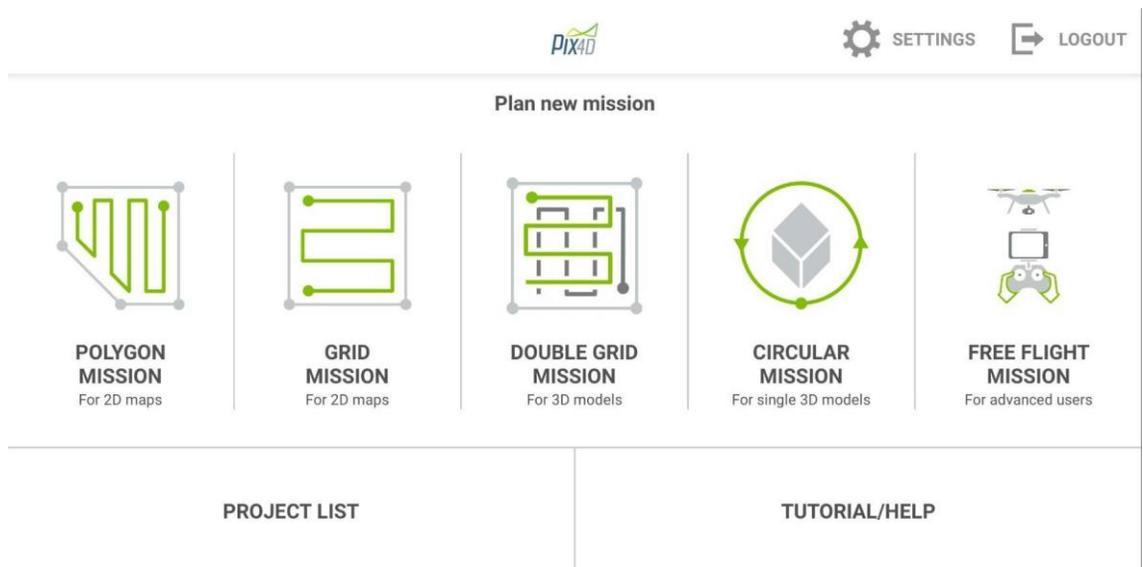
圖 4-1 航線規劃

確認空拍範圍後依照(1)預先設定構造物設施(2)邊坡單元或邊坡失穩形態(3)致災原因，將可能擴大範圍亦列入測繪，或至稜線、海岸等周遭地形明顯界限之範圍規劃航線，拍攝前後張影像需大於 70%前後重疊與 40%左右重疊(可由航線規劃系統調整設置圖 4-1)，起終點設置位置需將終點設置離操作手位置相近地方(圖 4-2)，高度越低則重疊率需設置越高(陳靜茹等 2016)，另於地形起伏變化急遽區域，前後、左右兩向重疊率皆應增加。其相片之地面解析度需優於每像素 10 公分，重點位置以每像素 5 公分為原則，產製之成果應足以觀察災害事件之地形或地貌前後變異。

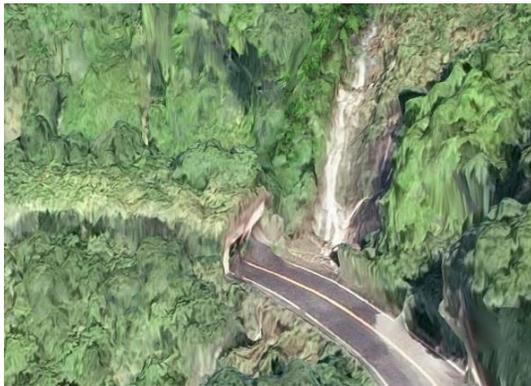
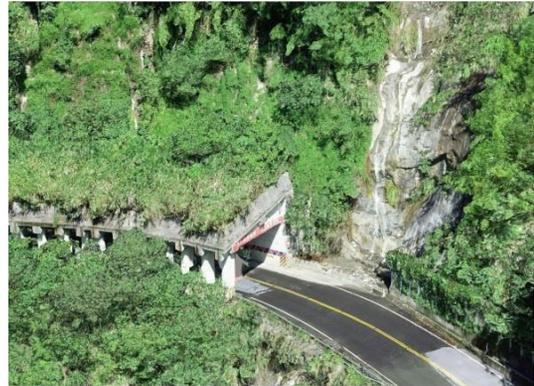
圖 5 相片重疊率不同造成三維模型差異示意圖

(三) 於山區進行空拍作業時須注意相片重疊率，如重疊率不佳所產製之三維模型成果較不細緻，須以手動空拍模式多角度拍攝補足因地形造成相片重疊率不足之問題，三維模型成果差異示意圖如圖5所示。

(a)相片重疊率不足

(b)多角度拍攝照片補足

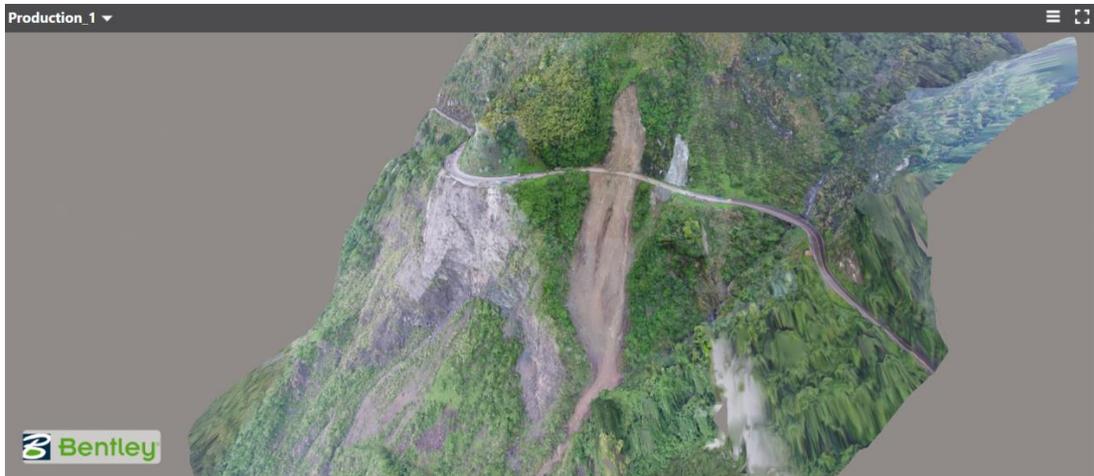
圖 6 利用軟體建立 3D 模型(台 18 線 78.3k)

完成空中三角平差計算後，影像之間的相對關係已更加精準，再透過更多的匹配點自動萃取，獲得更多的三維座標點位，再經由數以萬計的三維點位與影像色彩進行自動化建模，並產製三維模型、三維彩色點雲資料及正射影像。

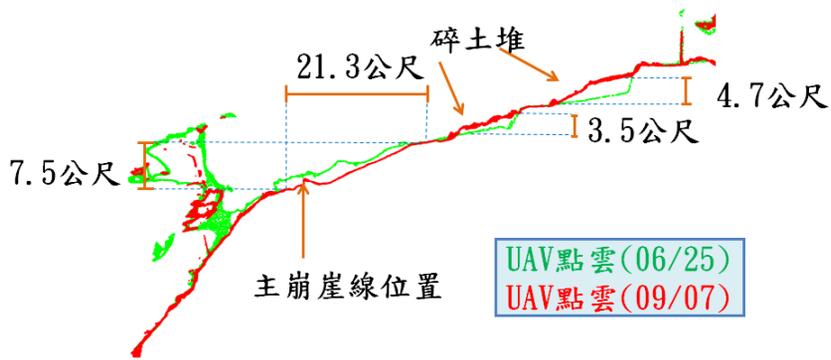
圖 8 滑動坡體運移與堆積情形

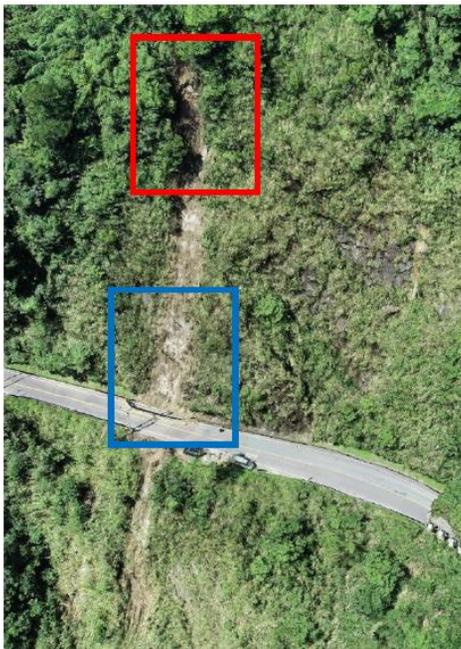
圖 9 近景空拍全景畫面

- (一) 浮石落石分析：對於浮石、轉石，利用 UAV/S 近景空拍取得全視角照片(圖9)，用於檢視浮石或轉石周遭裂隙與固結支撐情形(圖10)，進行失穩分析。

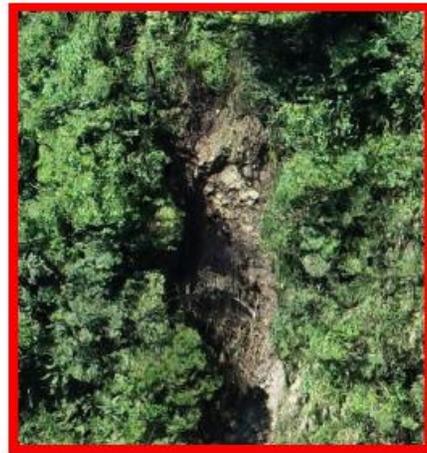
圖 10 針對浮石局部進行週邊拍攝

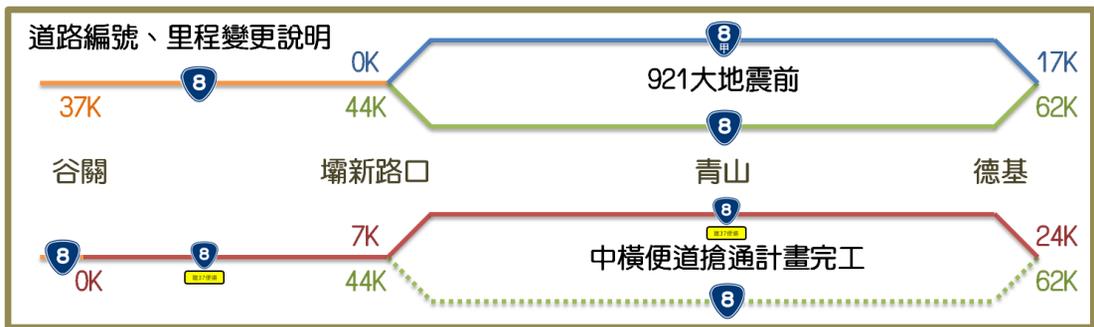
圖 2-1 計畫道路編號、里程變更說明

中橫公路上谷關至德基段位在臺中市和平區，921 大地震前可分為台 8 線 37K~44K、44K~62K(中橫上線)及台 8 甲線 0K~17K(中橫下線)。自 101 年起，配合中橫公路谷關至德基便道搶通計畫完工，將修復完成開放管制通行之原台 8 線 37K~44K 及台 8 甲線 0K~17K 路段調整為台 8 臨 37 線 0K~24K，又稱之為「中橫便道」(詳圖 2-1 及圖 2-2)。

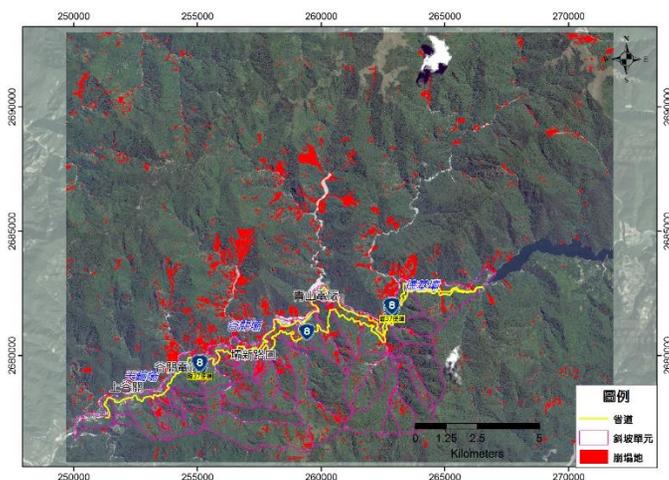
圖 2-3 影像崩塌地判釋成果圖範例

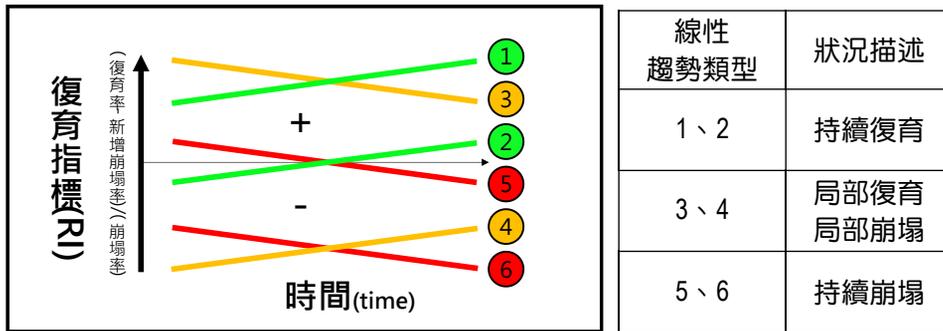
圖 2-4 復育指標趨勢類型示意圖

復育指標(RI)：「+」值代表該斜坡單元於該事件後處於復育優於新增崩塌之狀況；反之「-」值則代表新增崩塌較復育顯著之情形。各斜坡單元於進行各災害事件 RI 值之線性趨勢迴歸後，將有 6 種復育指標趨勢類型，詳圖 2-4。

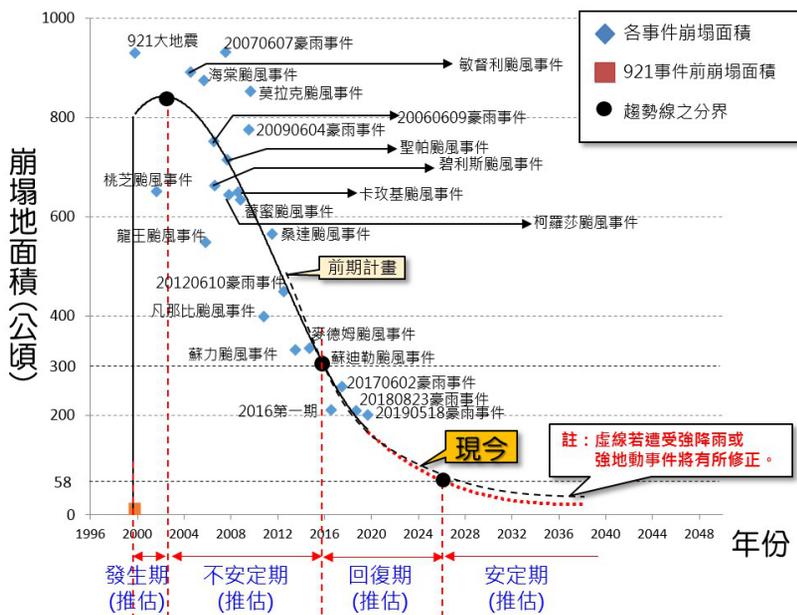
圖 2-5 本計畫崩塌變遷推估情形示意圖

為推估計畫區域之崩塌變遷，計畫蒐集並參考其他類似研究。相較於其他國家(如：中國、南非、歐陸等)，日本不論在島國地形、氣候水文條件、地質年代上皆與臺灣較為近似，加上同處西太平洋，也同易於夏季遭受颱風暴雨侵襲，故國內亦常引用日本之技術規範。鑑此，本計畫乃參考日本學者井上公夫之研究，進行計畫區域之崩塌變遷推估。井上公夫於關東大地震後，以鄰近關東約 50km 處之丹澤山中津川流域為例，探討民國 11 年(1922)關東大地震後該區域崩塌地之變遷，提出崩塌地自 1896~1980 年間共計 84 年之變遷推估。該研究並將全期間概分為發生期、不安定期、回復期及安定期共 4 個階段。參考上述研究，本計畫以 921 大地震為重大事件，針對其後至 108 年間合計共 15 年之歷史影像崩塌地判釋資料，分析崩塌地面積與時間之關係，繪製崩塌變遷推估曲線，由於資料具有單一峰型之特性，故使用媒合度較佳之二次多項式迴歸類型進行統計，並對未來趨勢進行推估，此崩塌變遷推估曲線之成果，詳圖 2-5。

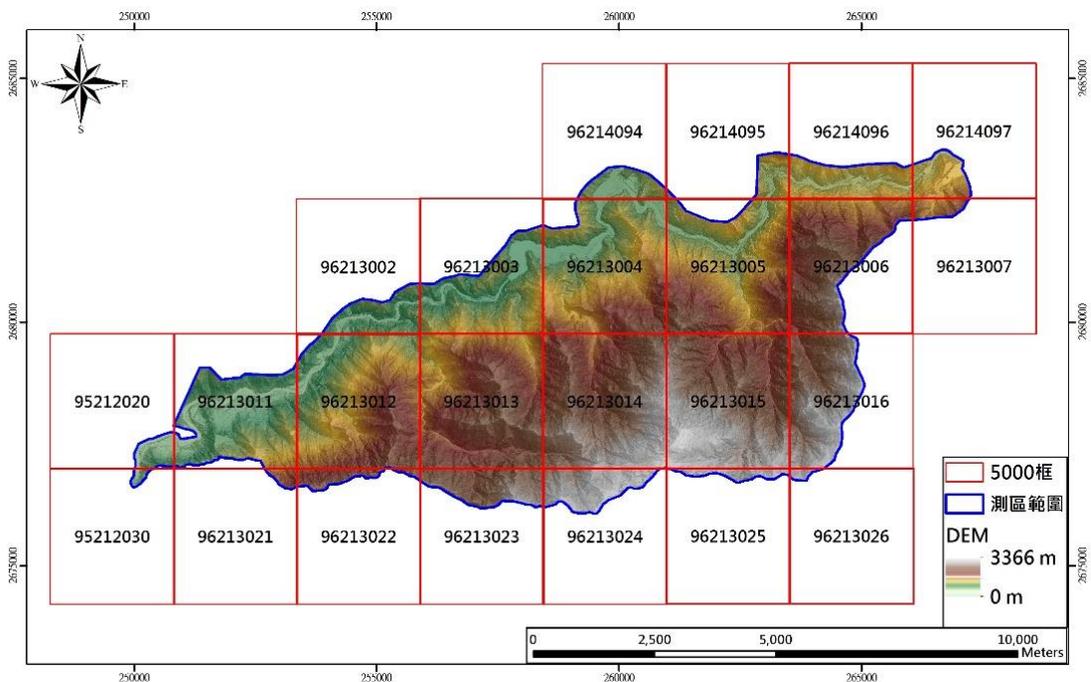
圖 2-6 空載光達施測之 DEM 成果範例

本計畫於 105 年及 108 年以空載光達掃描計畫區沿線上、下邊坡範圍(面積約 68 km²)產製高精度數值高程地形並進行地形變異分析。由於計畫區地表起伏劇烈，經評估後於 105 年選用最高每秒 400,000 點掃描速度之「ALTM Pegasus」空載光達設備及高解析度專業航拍相機「DiMAC Ultralight+」，同步蒐集光達掃描資料以及航拍影像；108 年因應工具之進步，選用最高每秒 500,000 點掃描速度之「ALTM Pegasus HA500」空載光達設備及高解析度專業航拍相機「Phase One IXU-RS-1000」。此外，2 次作業之飛行載具皆係採用前進航空公司之航拍定翼機。以空載光達產製數值高程地形成果範例詳圖 2-6。

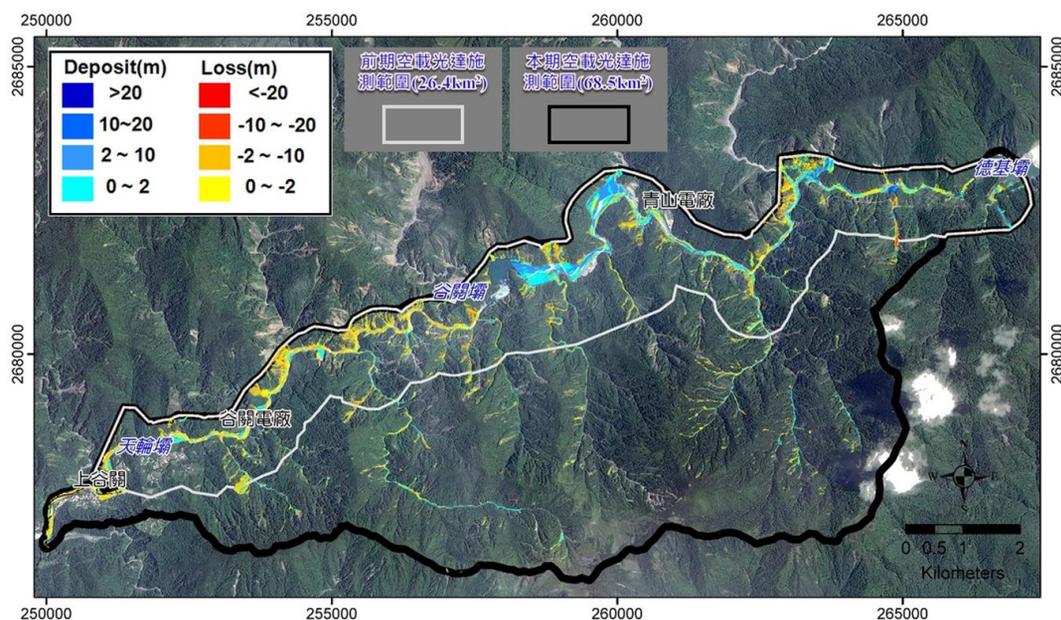
圖 2-7 105 年至 108 年地形變異及河道沖淤分析成果圖

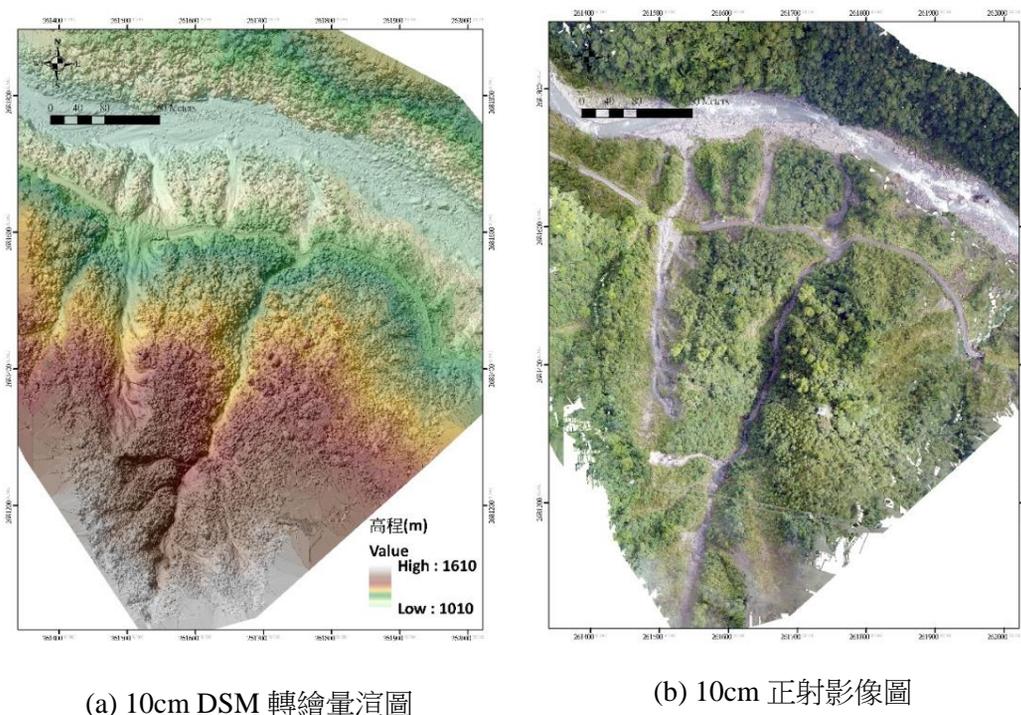
圖 2-8 台 8 臨 37 線 15.5k UAV 拍攝成果

55.0k 及 58.8k)等 3 處災害路段進行旋翼 UAV 拍攝作業。茲以台 8 臨 37 線 15.5k(台 8 線 53.5k)為例,經 UAV 航拍影像處理後,據以建置 10cm 之 DSM 及正射影像(詳圖 2-8)。建立 DSM 資料後,與 105 年之空載光達所建置之 DEM 進行比較,追蹤整體地形高程差異量(詳圖 2-9)。

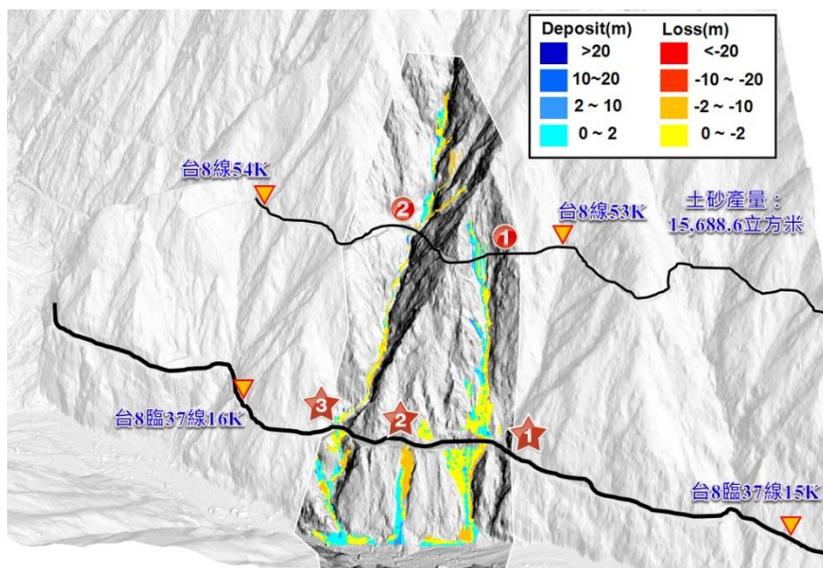
圖 2-9 台 8 臨 37 線 15.5k 數值地形高程差異分析成果

成果顯示：105 年至 108 年土砂產量為 15,688.6m³，流失最深達 8.5m。由圖 2-9 可知，鄰近上線之高程變異區主要有兩處：其中，一處位於邊坡坡面(圖中圓形編號 1)，較靠近 53.3k，影響範圍約有 30m，道路上下邊坡呈現土砂堆積；另一處位於野溪河道(圖中圓形編號 2)，道路線形與野溪交會處因沖刷而呈現土砂流失。鄰近下線之高程變異區主要有 3 處：其中，2 處位於邊坡坡面(圖中星形編號 1 及 2)，較靠近 15.5k，影響範圍自里程增加方向，依序各約有 80m 及 30m，且道路上下邊坡多呈現土砂流失；另一處位於河道(圖中星形編號 3)，橋梁與河道交會處因沖刷而呈現土砂流失。分析結果可知本區土砂仍持續產出，該處位置仍屬較不穩定狀態，未來須持續關注。

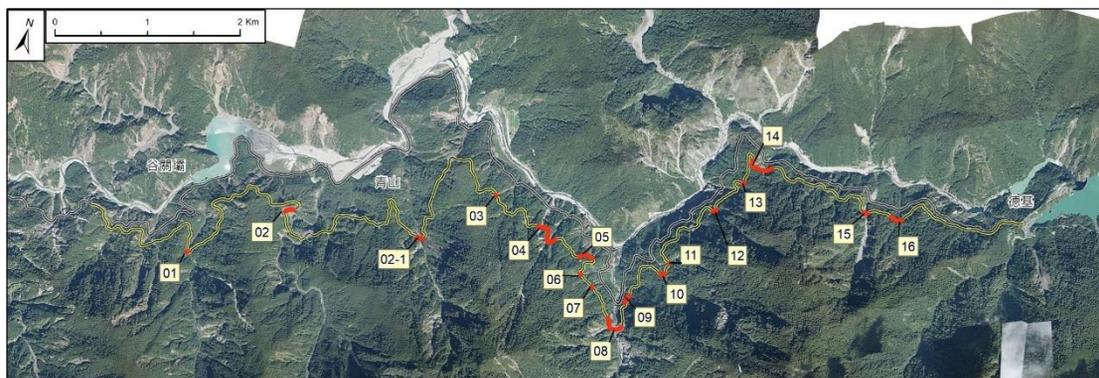
圖 2-10 中橫上線路基全毀路段分布位置

中橫上線路基全毀路段累積總長約 2,129m，道路受損路段(道路路幅不足 5m)經全面較詳盡之檢視，累積總長則約有 6,900m，路基全毀路段位置詳圖 2-10。

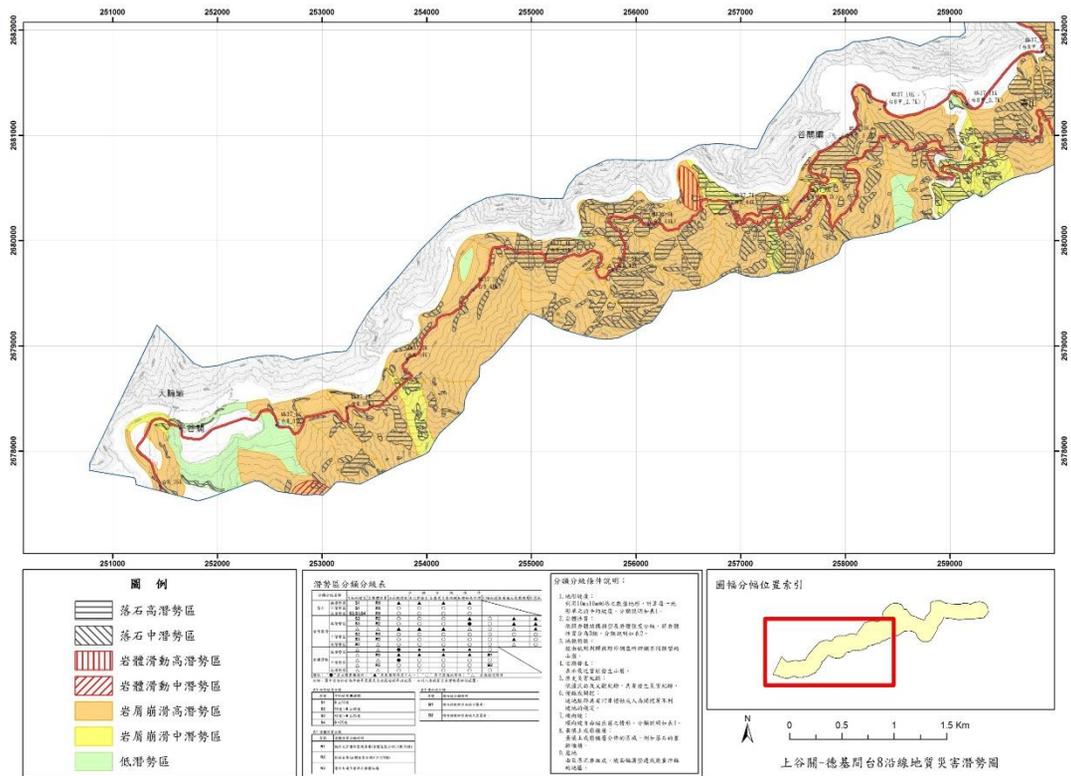
圖 2-11 地質災害潛勢圖(以計畫西段為例)

本計畫地質災害潛勢分析之地形單元製圖方法採用斜坡單元法。意即以斜坡單元為基本單位，並依據地質災害潛勢條件進行分析評估作業，最後完成地質災害潛勢圖之繪製。由於調查區域之地質災害主要為落石與岩屑崩滑，故潛勢分析以落石與岩屑崩滑為主，製圖要件及所需參考評估之資料包括：斜坡單元、Lidar DEM 資料處理獲得之坡度、環境地質基本圖中各種災害與環境地質因子、岩性組合與岩體強度之工程地質參數等，最後依據分析評估的結果製作成災害潛勢圖(詳圖 2-11)。

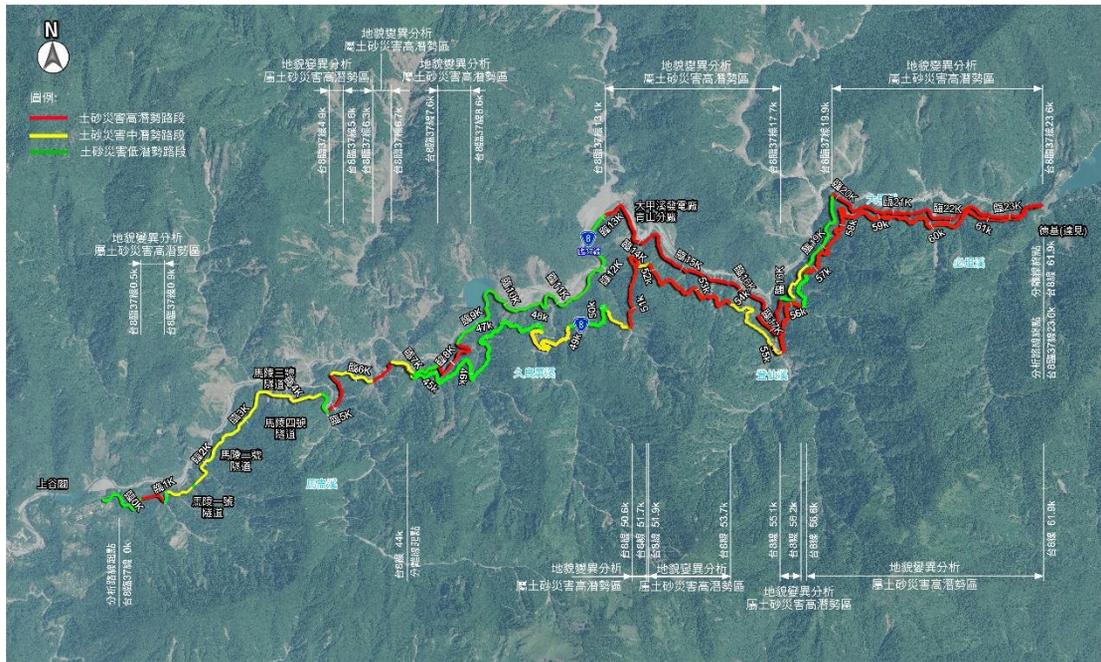
圖 3-1 中橫便道暨中橫上線土砂災害潛勢分級圖

評估成果以紅底表示高潛勢區、黃底表示中潛勢區，其中中橫便道 0.5~0.9k、4.9~5.6k、6.3~6.7k、7.6~8.6k、13.1~17.7k 及 19.9~23.6k 屬土砂災害之高潛勢區；中橫上線 50.6~51.7k、51.9~53.7k、55.1~56.2k 及 56.8~61.9k 屬土砂災害之高潛勢區，如圖 3-1 所示。
