台22線里嶺大橋改建工程之設計與施工

王慶雄*、戴宗鴻**、許阿明***

關鍵字：里嶺大橋、沉箱、鋼箱梁。

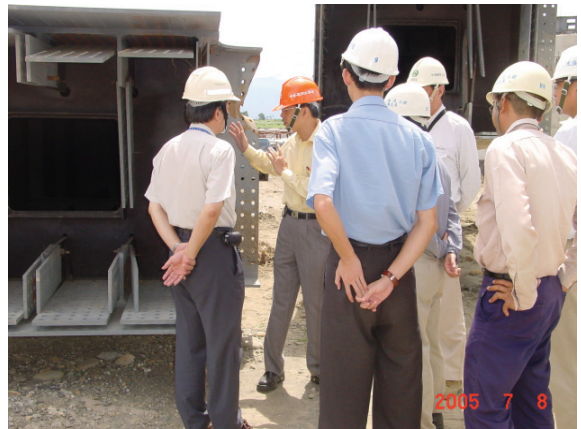
委託財團法人金屬工業研究發展中心於 94 年 7 月 12 日至現場檢視，現場檢視遭 612 超大豪雨淹沒之 NP5~NP6 之鋼箱梁，發現其托梁翼板有破損變形與脫漆以及剪刀釘彎曲之現象，部分鋼箱梁本體有摩擦受損，且部分有生鏽現象產生。

照片 44 鋼箱梁現地初步會勘

1. 經碰撞變形嚴重之托梁翼板，腹板應全部切除更換，輕微變形之腹板無法矯正者，採局部切除補板，補板銲接應採全滲透對接，並作全銲道射線檢測，其他所有填角銲道作全銲道磁粉探傷檢驗。
2. 經碰撞變形嚴重之剪力釘（超過 30 度），應於切除至銲根部並磨平，於旁邊補植剪力釘。
3. 泡水後之所有續接板應全部拆卸並且鋼樑兩側接頭（只塗無機鋅粉漆部份），作全面噴砂除銹 Sa2.5 至及後續塗裝系統及塗裝間隔同設計製程要求。
4. 鋼梁外則環氧樹脂 M.I.O 經水流沖刷，已產生塗膜磨耗部份（未銹蝕部份），以清水清洗乾燥後，再噴塗一道 M.I.O 中塗漆，有刮傷損及底漆並產生銹蝕部份，處理方式同上述 3.內容。
5. 鋼梁內側經泡水產生泛色之環氧樹脂柏油漆，請再增塗一道同色系柏油漆。
6. 工務所及監造單位應再詳細審核所提「鋼梁雨災泡水後處理程序說明」內容，切應符合設計或本局施工說明書規定。

本案於 94 年 7 月 16 日將泡水之鋼箱梁 A、B、C Line 三支主梁全數拆解運回鋼構廠，首先進行主體鋼板金相複製膜製作，將複製好的複製膜取回至實驗室之光學顯微鏡下，進行金相組織觀察，其組織皆為正常之肥粒鐵與波來鐵之組織，無異常組織。再檢驗銲道以射線檢測及磁粒檢測亦均無異常，並綜合上級長官及鑑定單位等專業建議進行修繕作業，且依據設計準則相關規定辦理修繕，以確保鋼箱梁品質。詳照片 41~46 所示。
