桃芝颱風土石流受損重建橋梁復建規劃與災因研析

何鴻文* 陳俊堯**

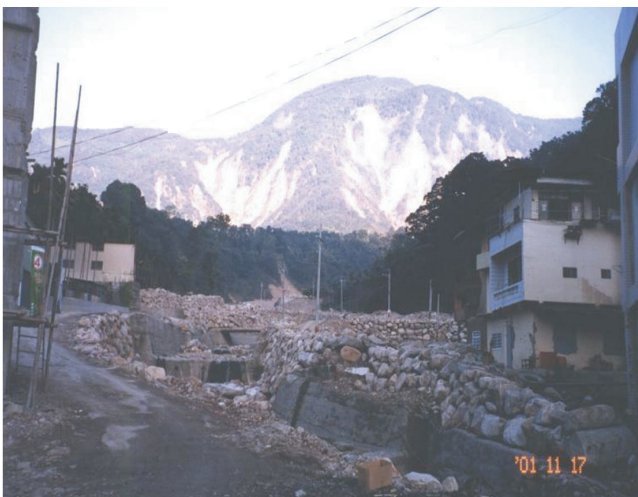
圖05 上安橋遭土石流掩埋

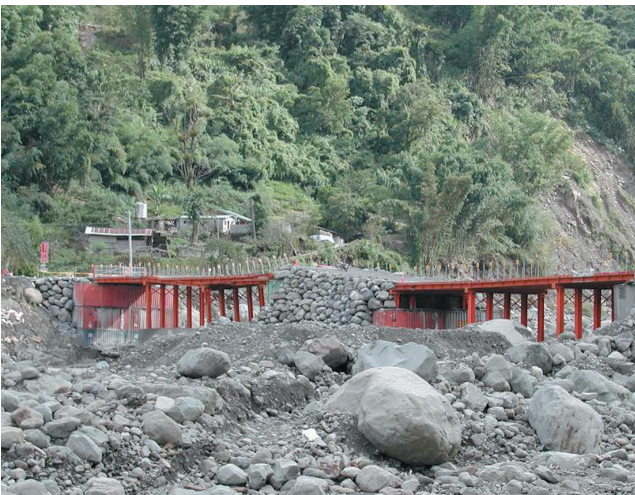
圖46 台21線松泉橋、神和橋鋼便橋

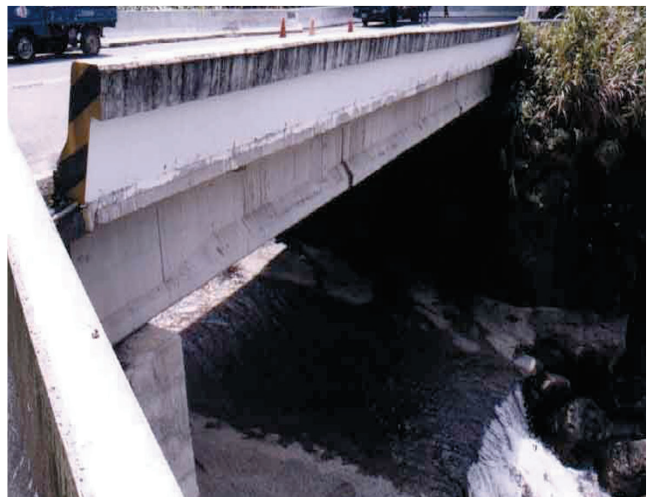
圖80 149乙線瑞草橋復建工程基礎改採全套管基樁

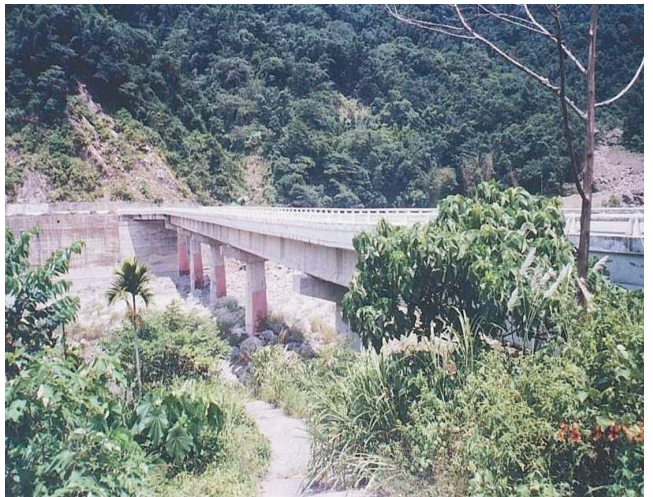
圖88 149 甲線雙孔橋明隧道斷面示意圖

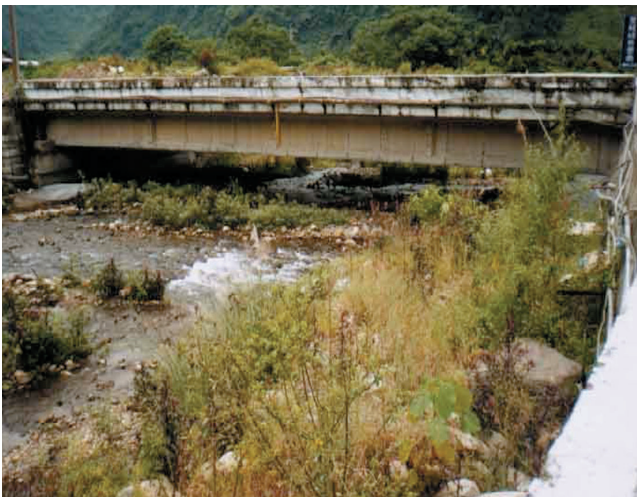
圖103 草瑞公路來吉大橋復建示意圖

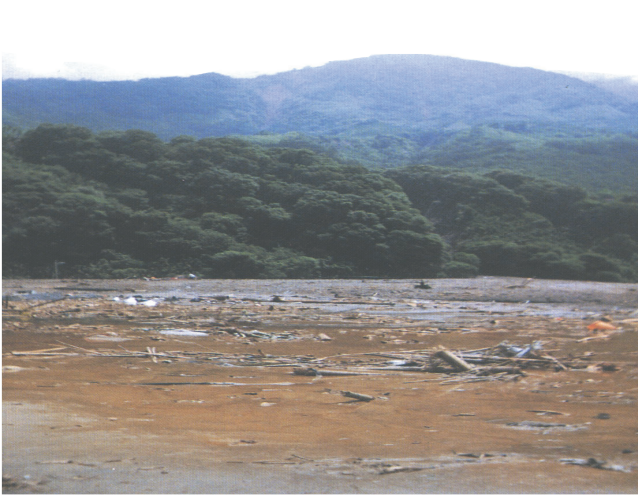
圖110 台21線96K+000~96K+800 豐丘附近土石流

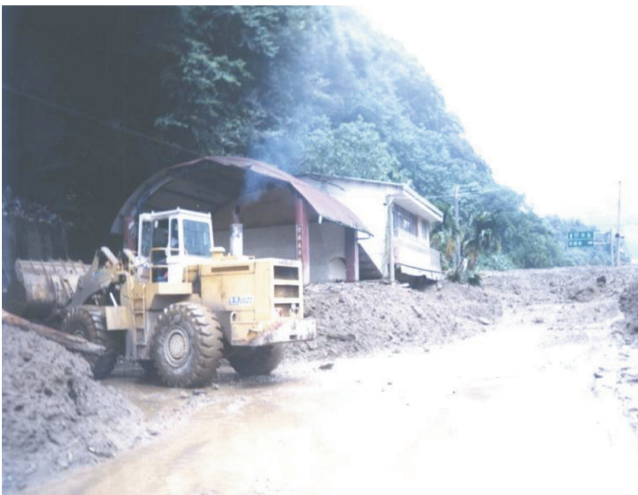
圖112 台21線豐丘附近土石流淹至二樓高
