護坡開裂對土堤便道穩定性之影響

不可預期強降雨事件1010512豪雨 蘇花公路封路應變及搶修記實

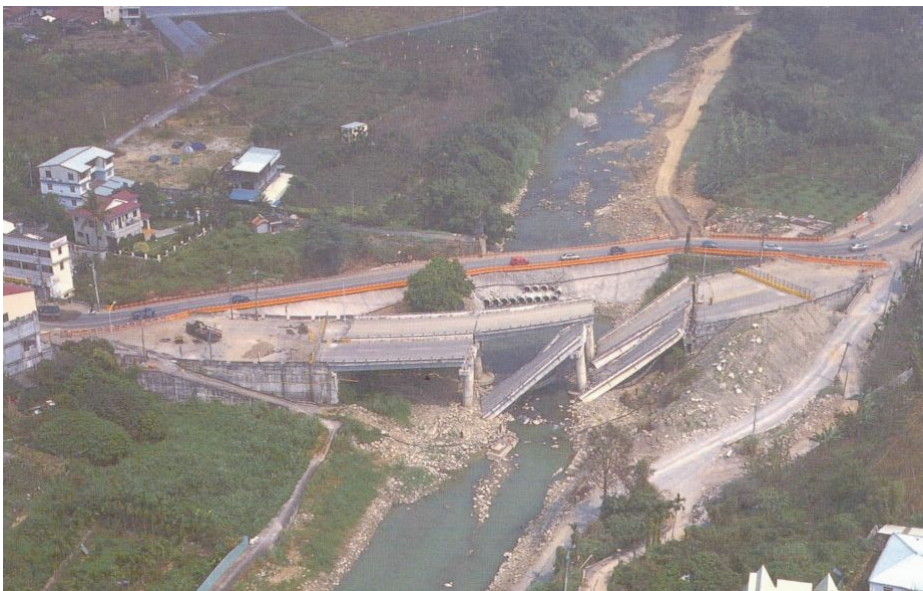
圖 3 石圍橋落橋後土堤便道完工時景況(參考文獻[1])
