臺灣公路工程

Vol. 45 No.2 Feb. 2019

0206 花蓮 7 級地震省道搶災經驗分享

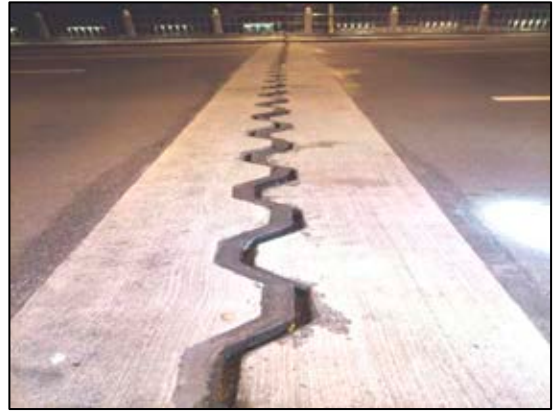
圖 5 中正橋 A2 伸縮縫縫距略增

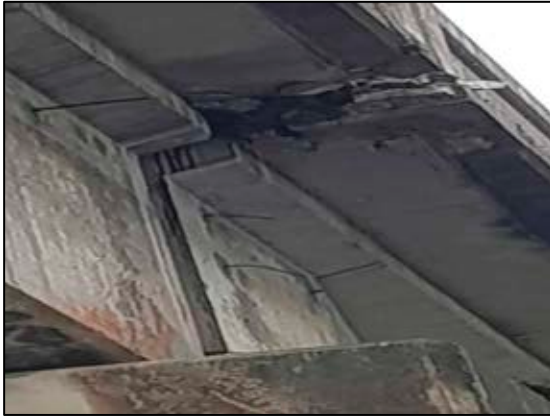
而花蓮大橋，緊急調度工程處橋檢車支援橋檢。由於橋梁下部結構部分，因位於行水區內，於橋檢車未抵達前以現有目視所及範圍並無法判定損壞程度，商洽工務段具有駕駛水上摩托車的技術之同仁，克服寒冷低溫，騎乘水上摩托車以手機拍照回傳橋墩與帽梁及梁底狀況（圖 20、圖 21），以求第一時間掌握橋梁下部結構與梁底狀況。

圖 20 水上摩托車回傳照片

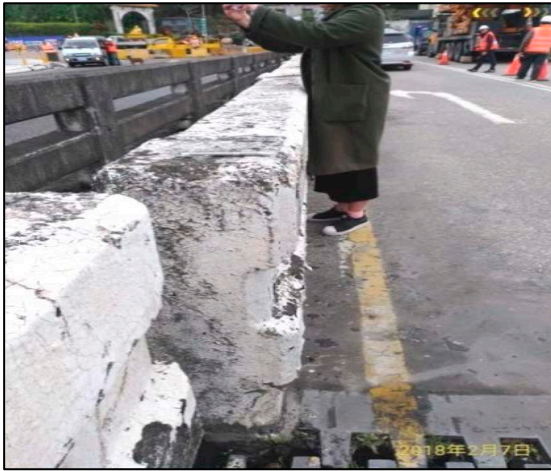
圖 24 P12 一代橋錯位

目前花蓮大橋災損部分，已於民國 107 年年初完成，並恢復原有南下與北上雙向橋梁通行，P9~P13 南下北上伸縮縫擠壓錯位修復，部分鉸接板破損打除整修，S10~S12 北上欄杆基礎剪斷，為縮短施工期程，以鋼管護欄進行修復。A1 北上進橋板因自來水管破損，路基下陷需挖除改良，併同 A1 南下北上進橋板填土採低壓滑漿改良地盤。各橋墩止震塊根據破損狀況，打除修復完成。
